Asbestinventarisatetest

Thewitstraat 18A, 3891 Gingelom

Attestnummer : 20240701-000218.000

Uitgegeven op : 01.07.2024

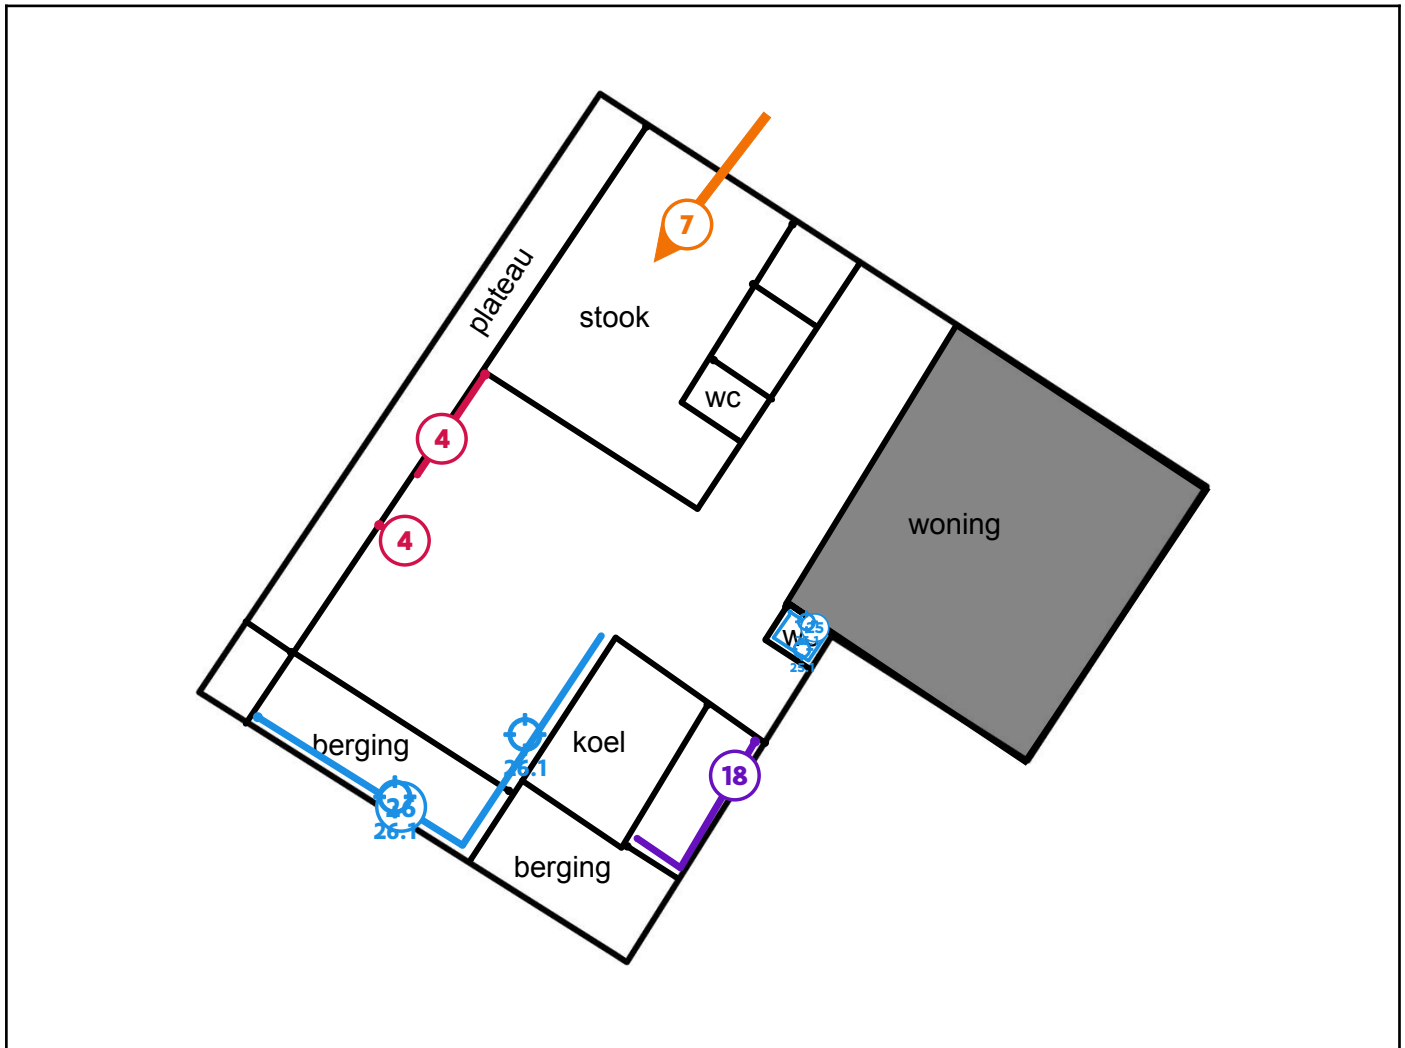
Plan 1.1: plan

Beschrijving	Type	Actie
4. deksteen asbestcement	Asbestmateriaal	Dringend verwijderen
7. oude verwarmingsketel	Asbestmateriaal	Verwijderen
18. tegellijm wandtegels	Advies	-
25. pleister muren buiten-WC	Geen asbest	-
25.1 Code: 2.4	Mengmonster	-
26. crepi	Geen asbest	-
26.1 Code: 2.2	Mengmonster	-

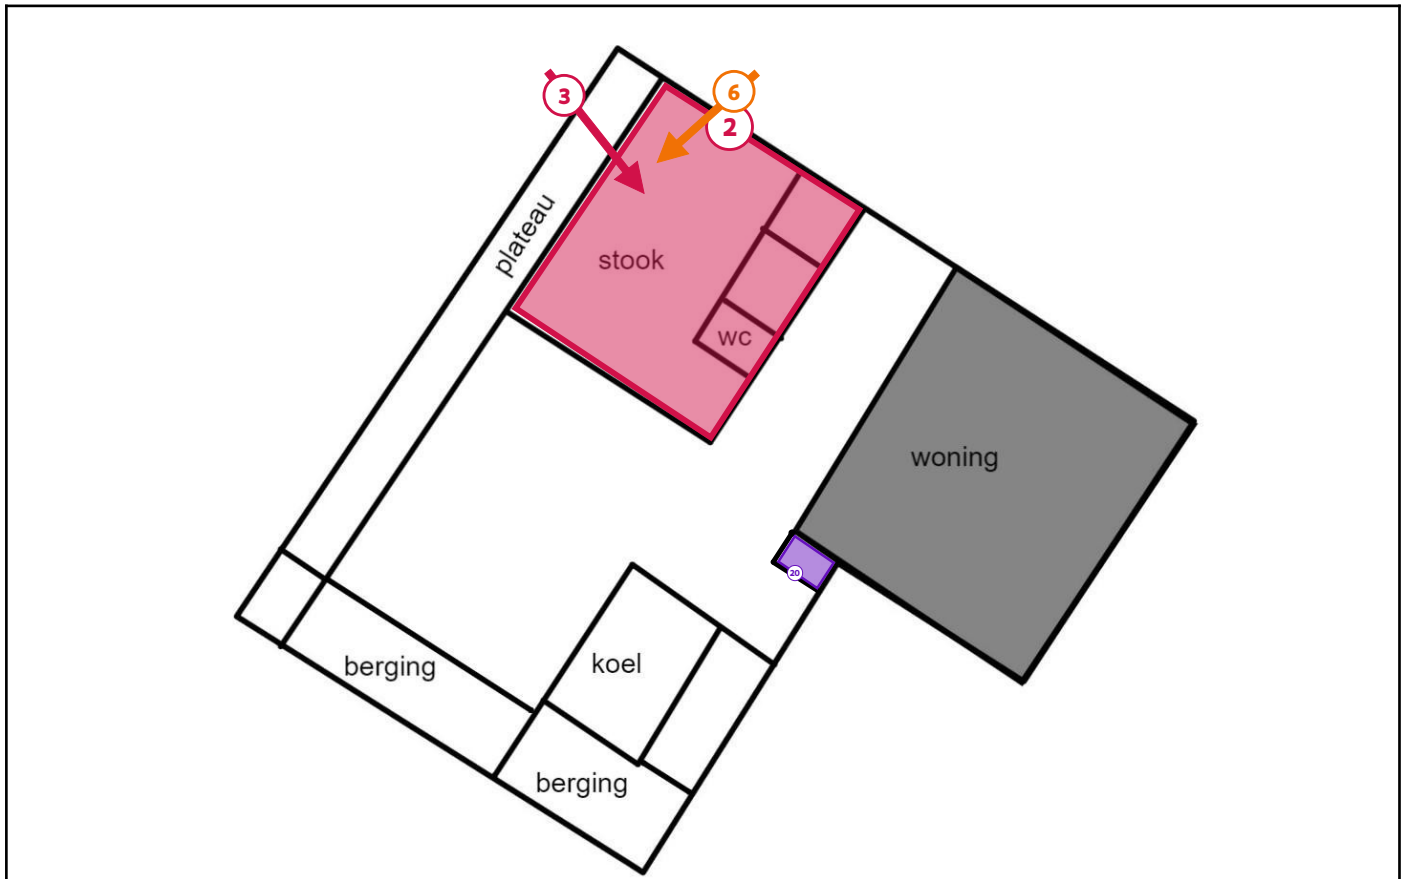
Plan 1.4: daken

Beschrijving	Type	Actie
2. golfplaten dak	Asbestmateriaal	Dringend verwijderen
3. buis schouw	Asbestmateriaal	Dringend verwijderen
6. buis schouw	Asbestmateriaal	Verwijderen
20. zinken dakbedekking WC	Advies	-

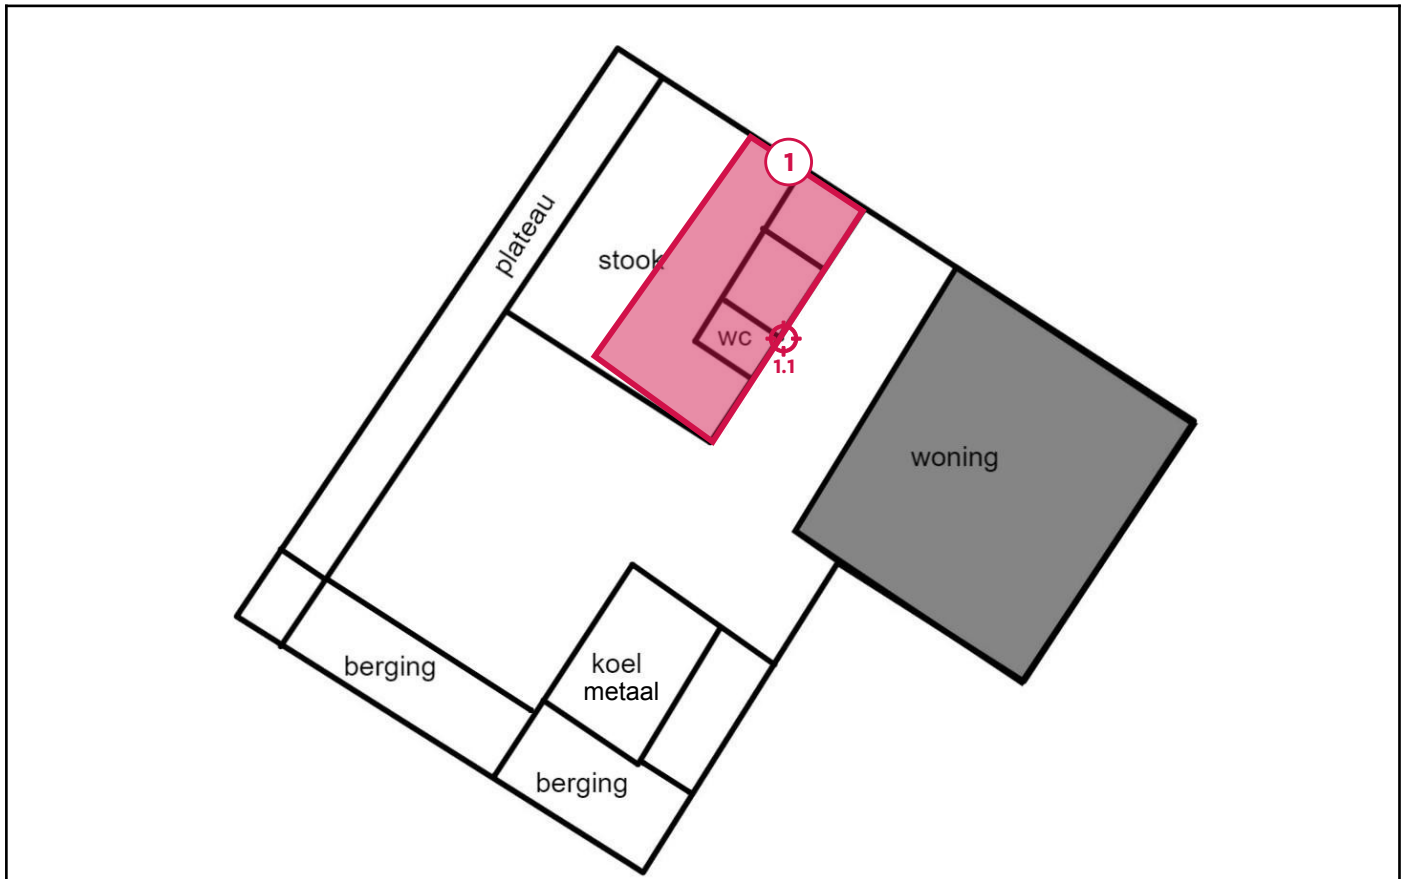
Plan 1.5: daken

Beschrijving	Type	Actie
1. cementplaat bovenop golfplaten dak	Asbestmateriaal	Dringend verwijderen
1.1 Code: 2.1	Puntmonster	-

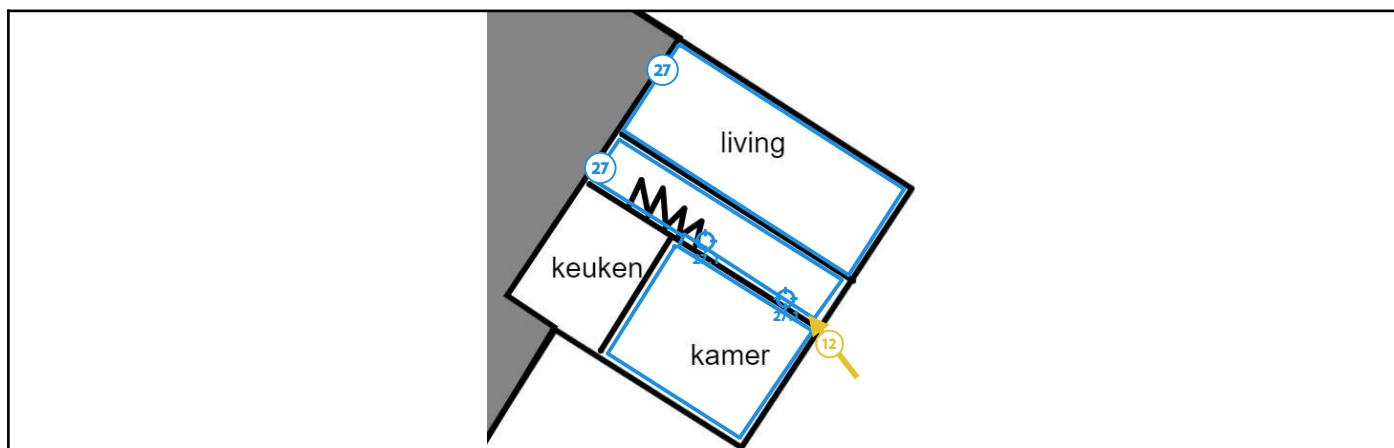
Plan 2.2: gelijkvloers

Beschrijving	Type	Actie
12. bakelieten electriciteitsmeter	Asbestmateriaal	Zorgvuldig beheren
27. pleister muren	Geen asbest	-
27.1 Code: 1.1	Mengmonster	-

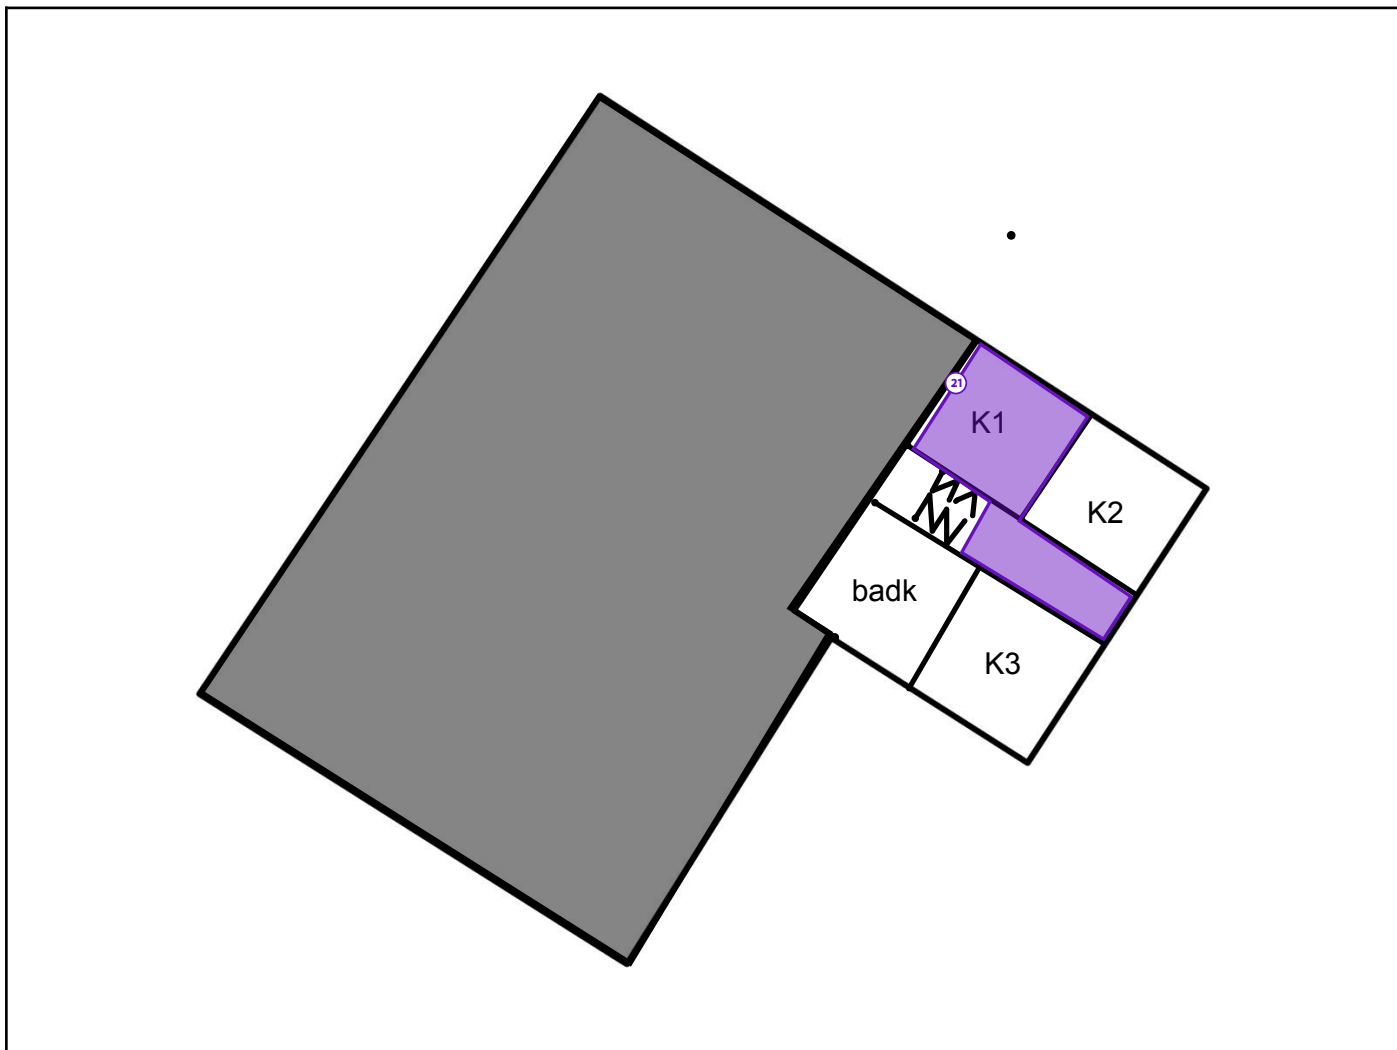
Plan 2.3: verdieping

Beschrijving	Type	Actie
21. veilige vinyl	Advies	-

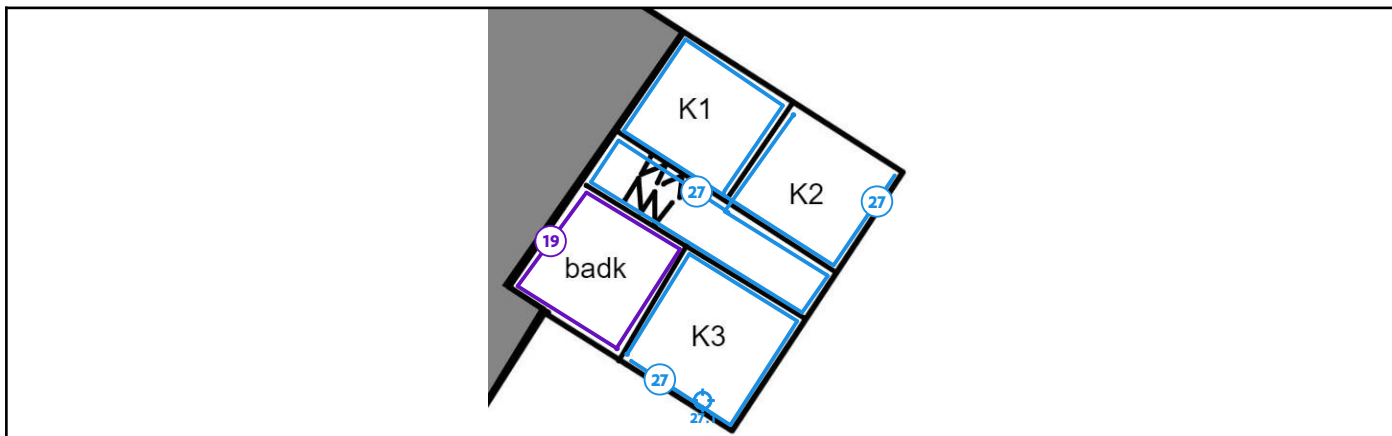
Plan 2.4: verdieping

Beschrijving	Type	Actie
19. tegellijm wandtegels	Advies	-
27. pleister muren	Geen asbest	-
27.1 Code: 1.1	Mengmonster	-

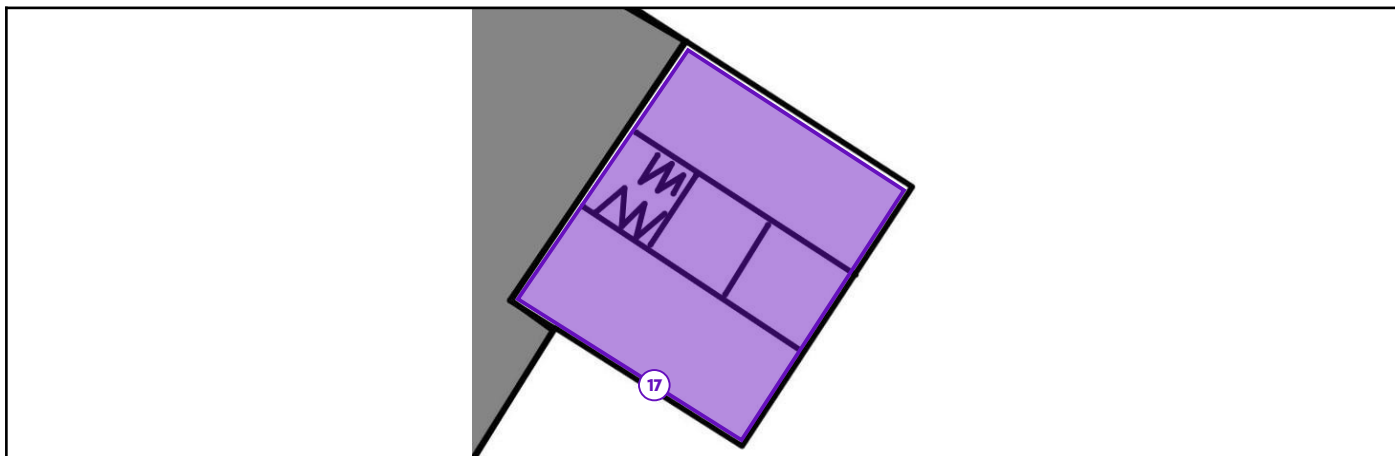
Plan 2.7: zolder

Beschrijving	Type	Actie
17. geen onderdak	Advies	-

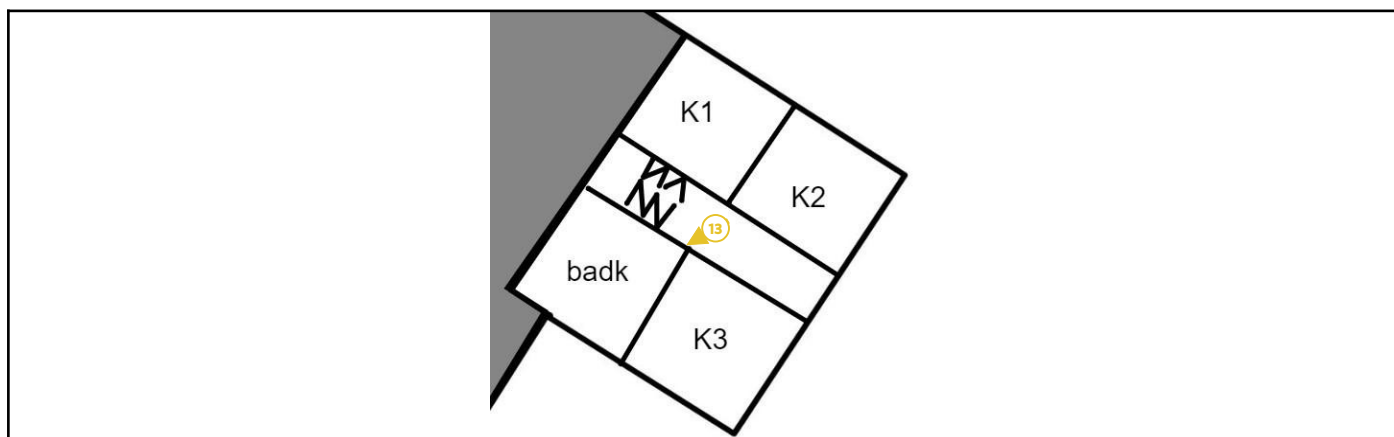
Plan 2.10: verdieping

Beschrijving	Type	Actie
13. bakelieten stopcontacten/schakelaars	Asbestmateriaal	Zorgvuldig beheren

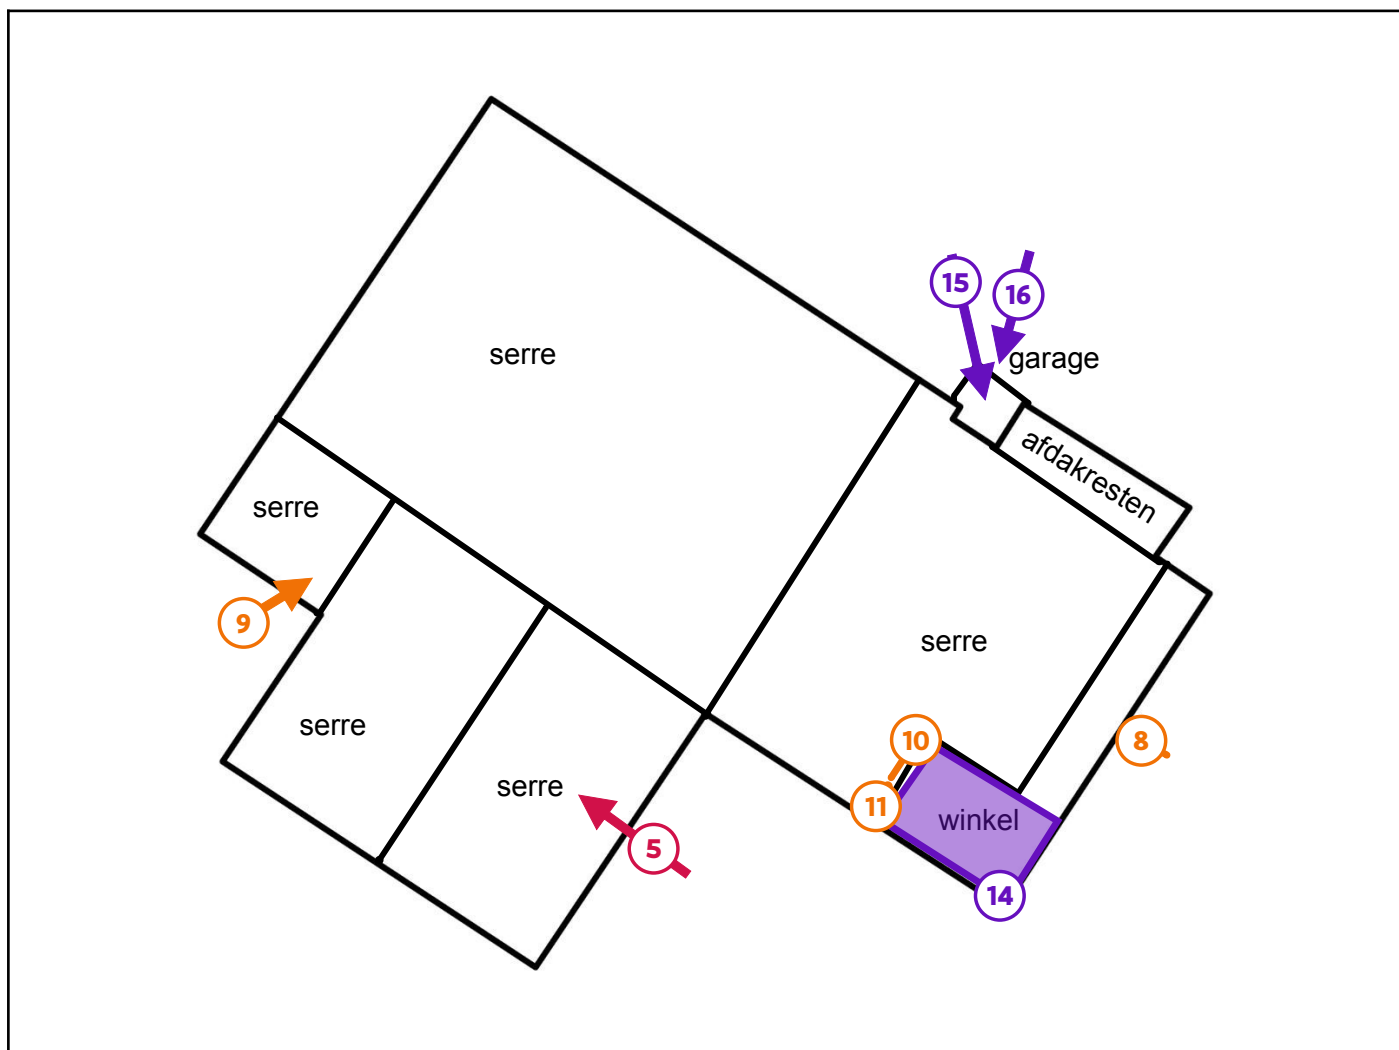
Plan 3.1: winkel + grote serre plan

Beschrijving	Type	Actie
5. cementplaat in serre	Asbestmateriaal	Dringend verwijderen
8. afvoerbuiscement	Asbestmateriaal	Verwijderen
9. bakelieten electriciteitsmeter	Asbestmateriaal	Verwijderen
10. menuiserieplaat	Asbestmateriaal	Verwijderen
11. menuiserieplaat	Asbestmateriaal	Maatregelen nemen
14. plat dak	Beperking	-
15. garage slotvast	Beperking	-
