# Asbestinventarisatetest

Gemeentestraat 5, 3890 Gingelom

Attestnummer : 20240904-000397.000

## Niet-asbestveilig

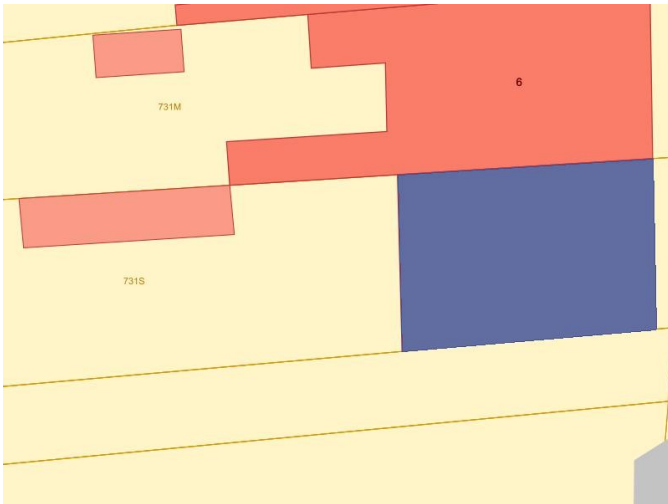
# Zone 1: Hoofdgebouw

Tijdens de inspectie vastgesteld:

- 1 Asbestmateriaal**
- 0 Beperkingen
- 0 Uitsluitingen
- 0 Roerende goederen
- 0 Puin, steenslag, (water)bodem
- 0 Adviezen
- 1 Geen asbest**

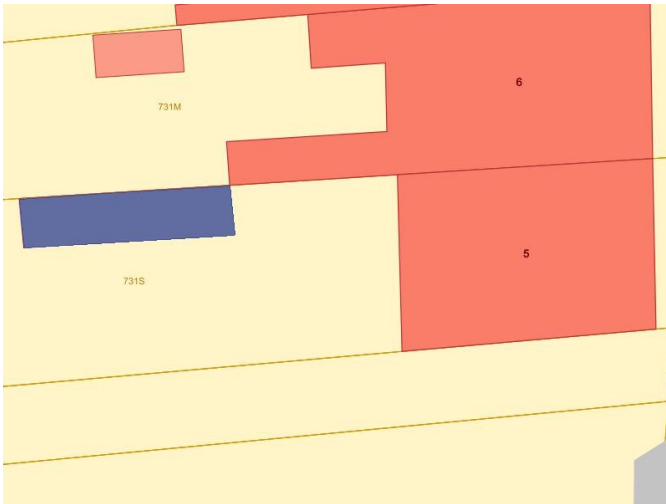
## Zone 2: Bijgebouw

Tijdens de inspectie vastgesteld:

- 1 Asbestmateriaal**
- 0 Beperkingen
- 0 Uitsluitingen
- 0 Roerende goederen
- 0 Puin, steenslag, (water)bodem
- 0 Adviezen
- 0 Geen asbest
