Asbestinventarisatetest

Opheimstraat 11, 3890 Gingelom

Attestnummer : 20251219-000348.000

Asbestveilig (maar niet asbestvrij)

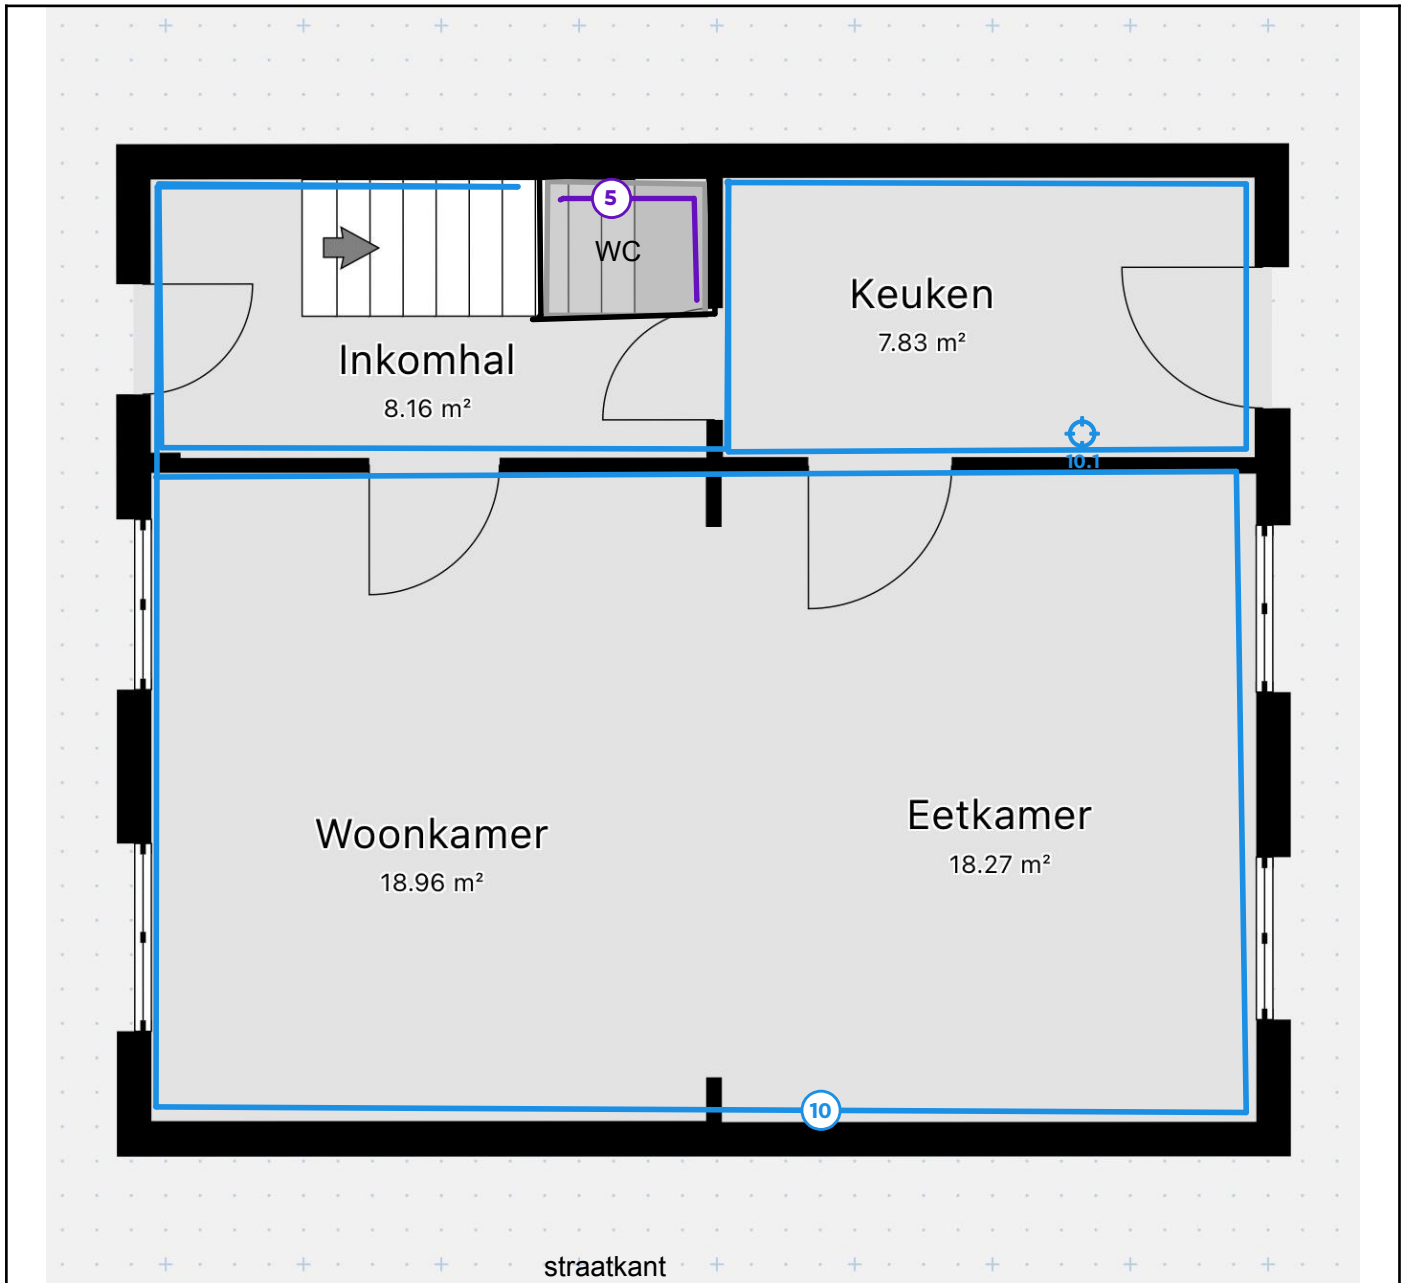
Plan 1.1: Gelijkvloers

Beschrijving	Type	Actie
5. Tegellijn niet zichtbaar	Advies	-
10. Pleisterwerk muur	Geen asbest	-
10.1 Code: 1	Mengmonster	-

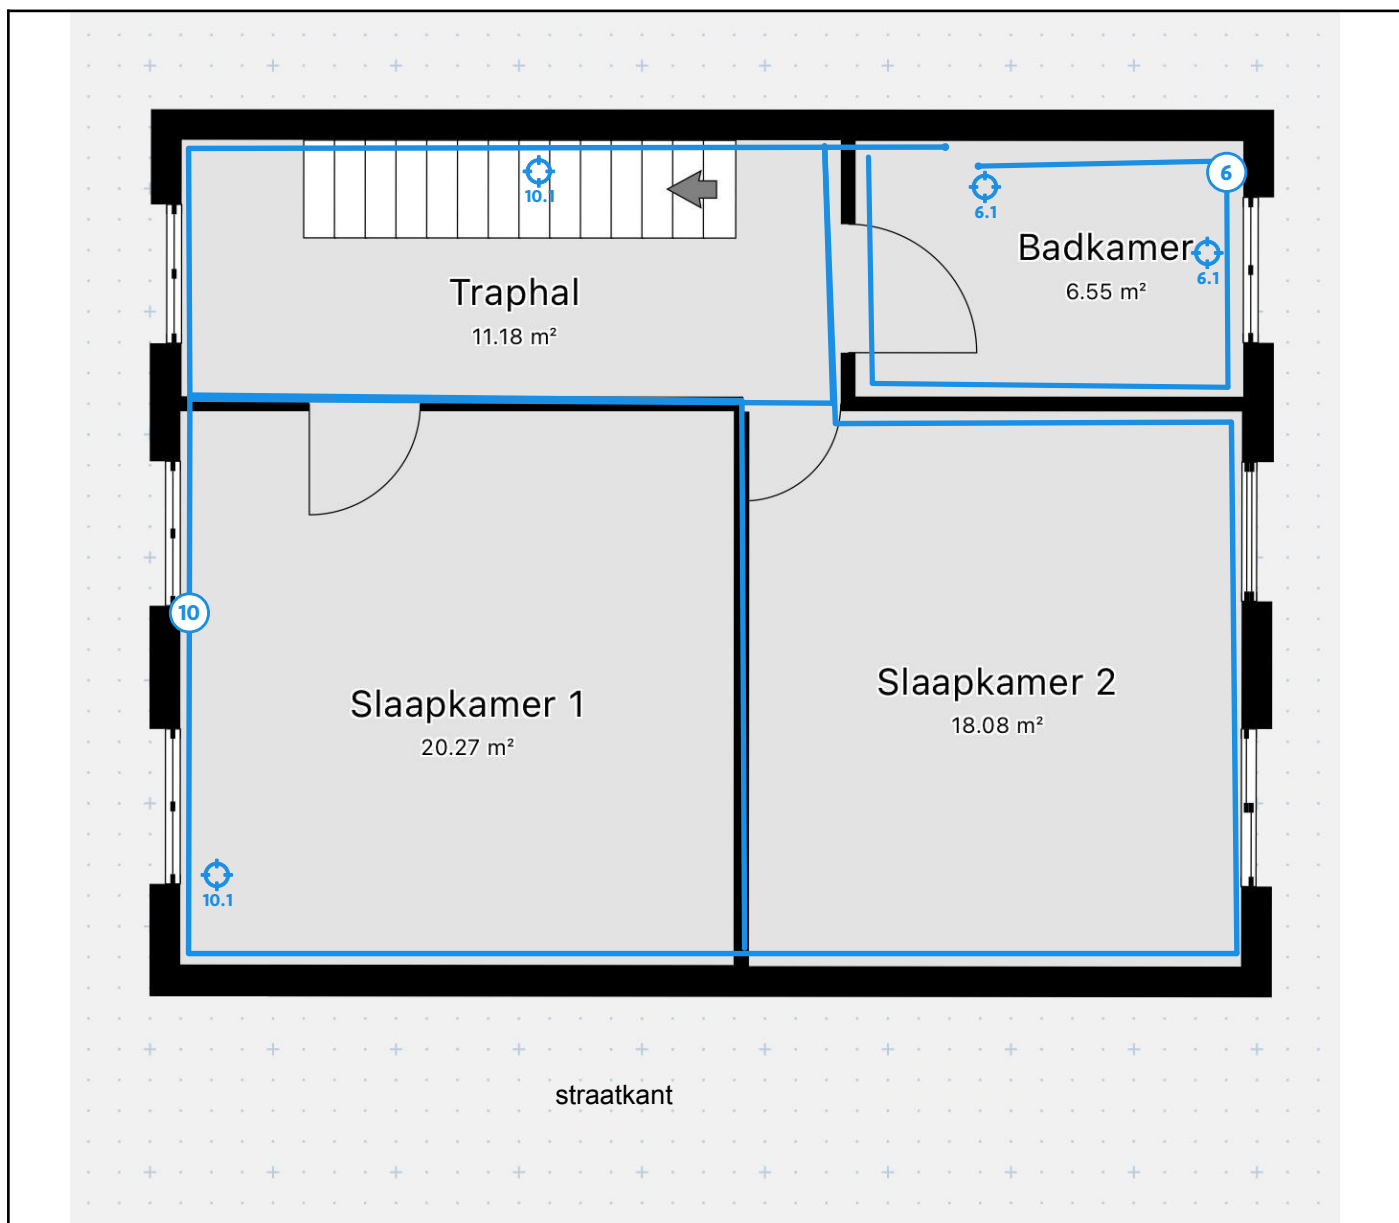
Plan 1.2: Verdieping 1

Beschrijving	Type	Actie
6. Tegellijn badkamer	Geen asbest	-
6.1 Code: 5	Mengmonster	-
10. Pleisterwerk muur	Geen asbest	-
10.1 Code: 1	Mengmonster	-

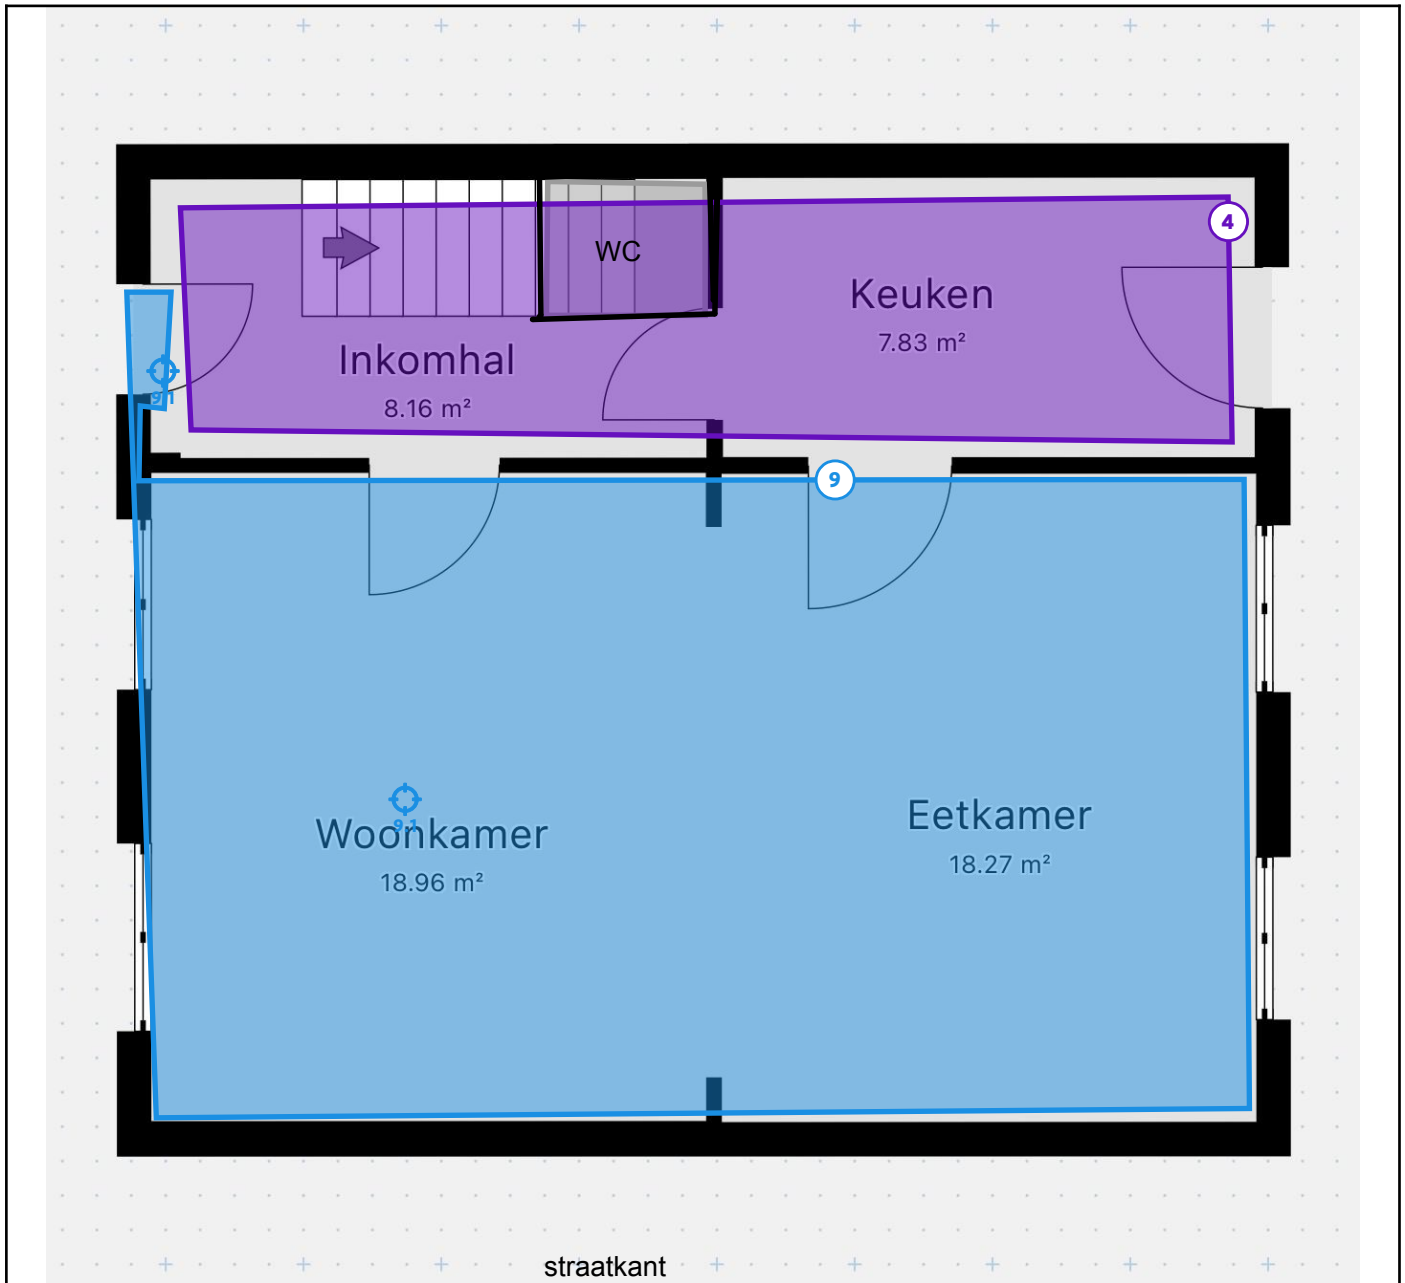
Plan 1.3: Gelijkvloers kopie

Beschrijving	Type	Actie
4. Valse plafonds	Advies	-
9. Pleisterwerk plafond	Geen asbest	-
9.1 Code: 2	Mengmonster	-

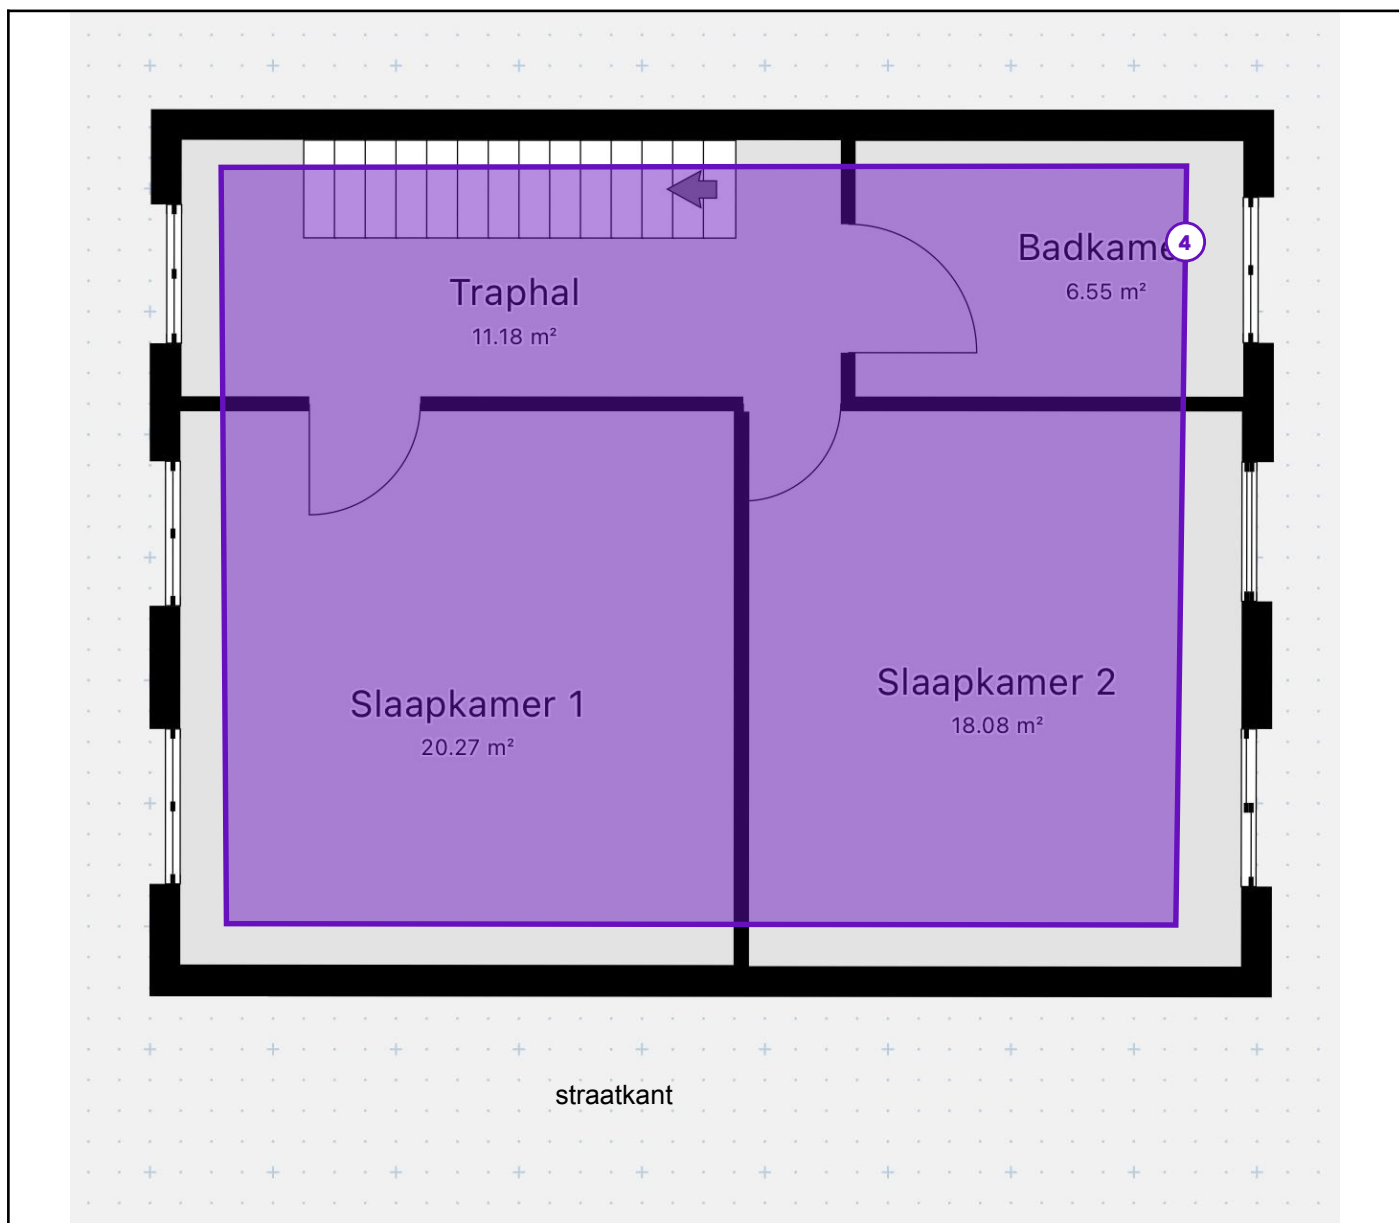
Plan 1.4: Verdieping 1 kopie

Beschrijving	Type	Actie
4. Valse plafonds	Advies	-

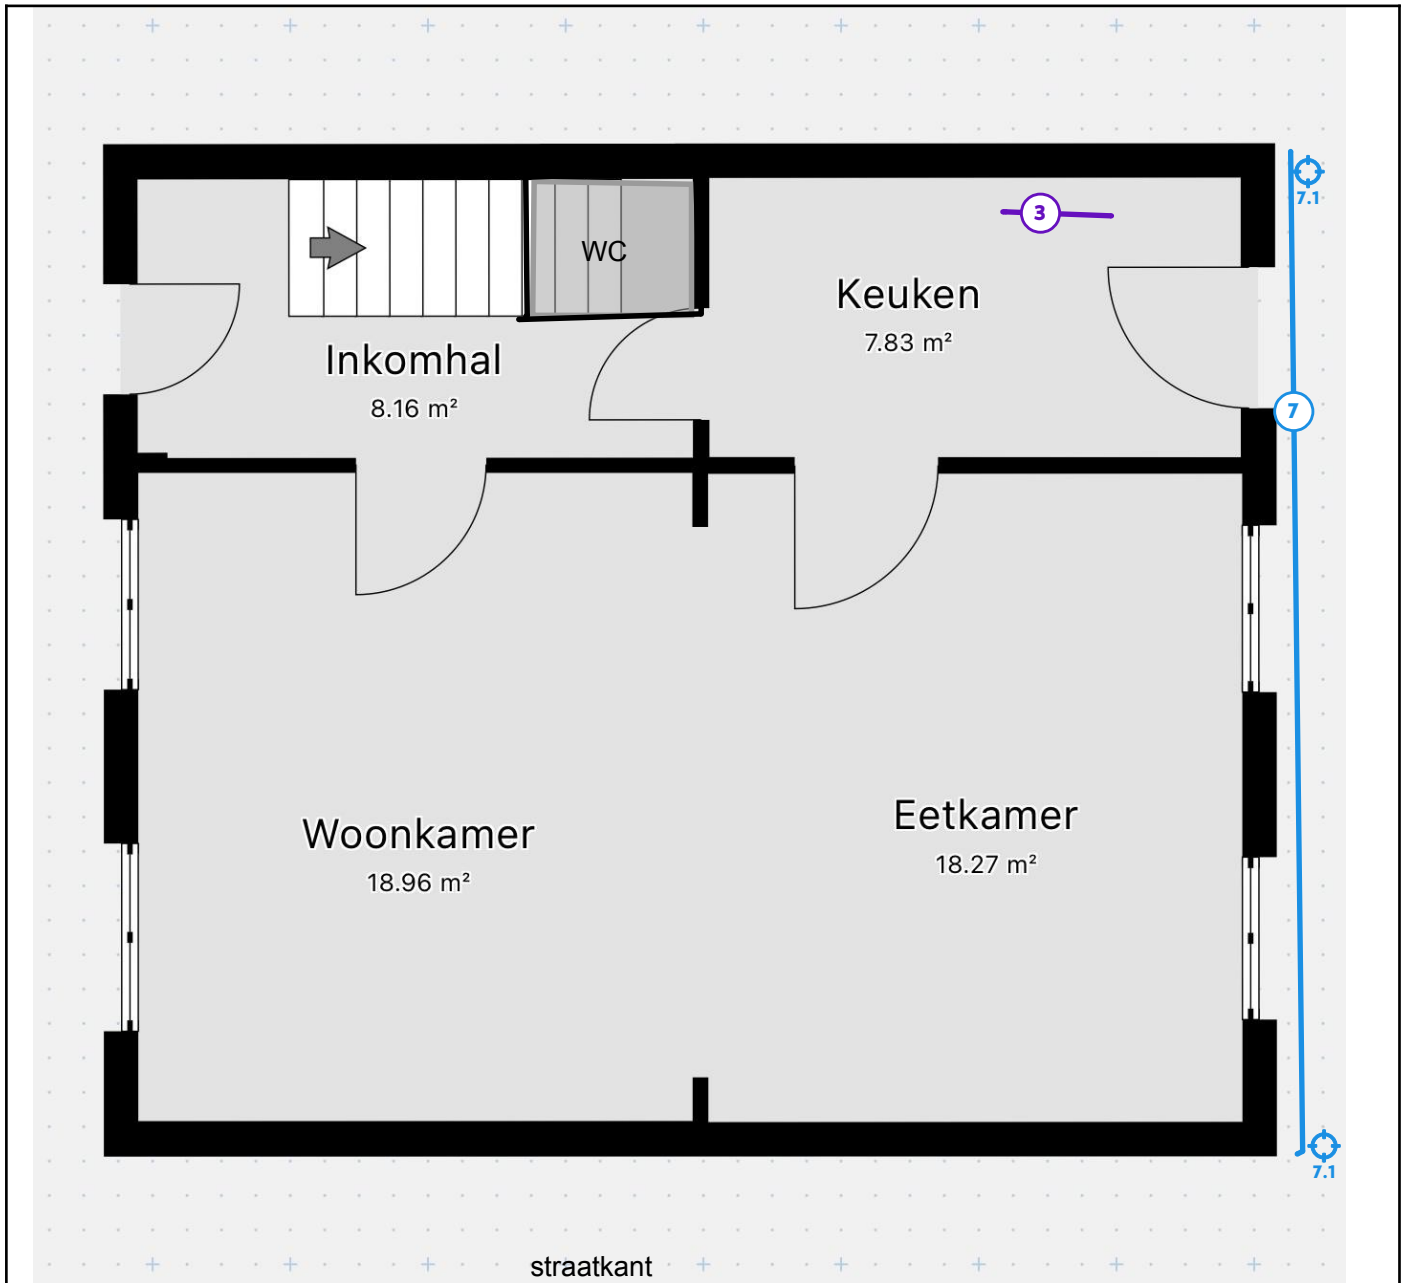
Plan 1.5: Gelijkvloers kopie

Beschrijving	Type	Actie
3. Ontdreuningsplaat spoelbak niet aanwezig	Advies	-
7. Cementering buitengevel	Geen asbest	-
7.1 Code: 3	Mengmonster	-

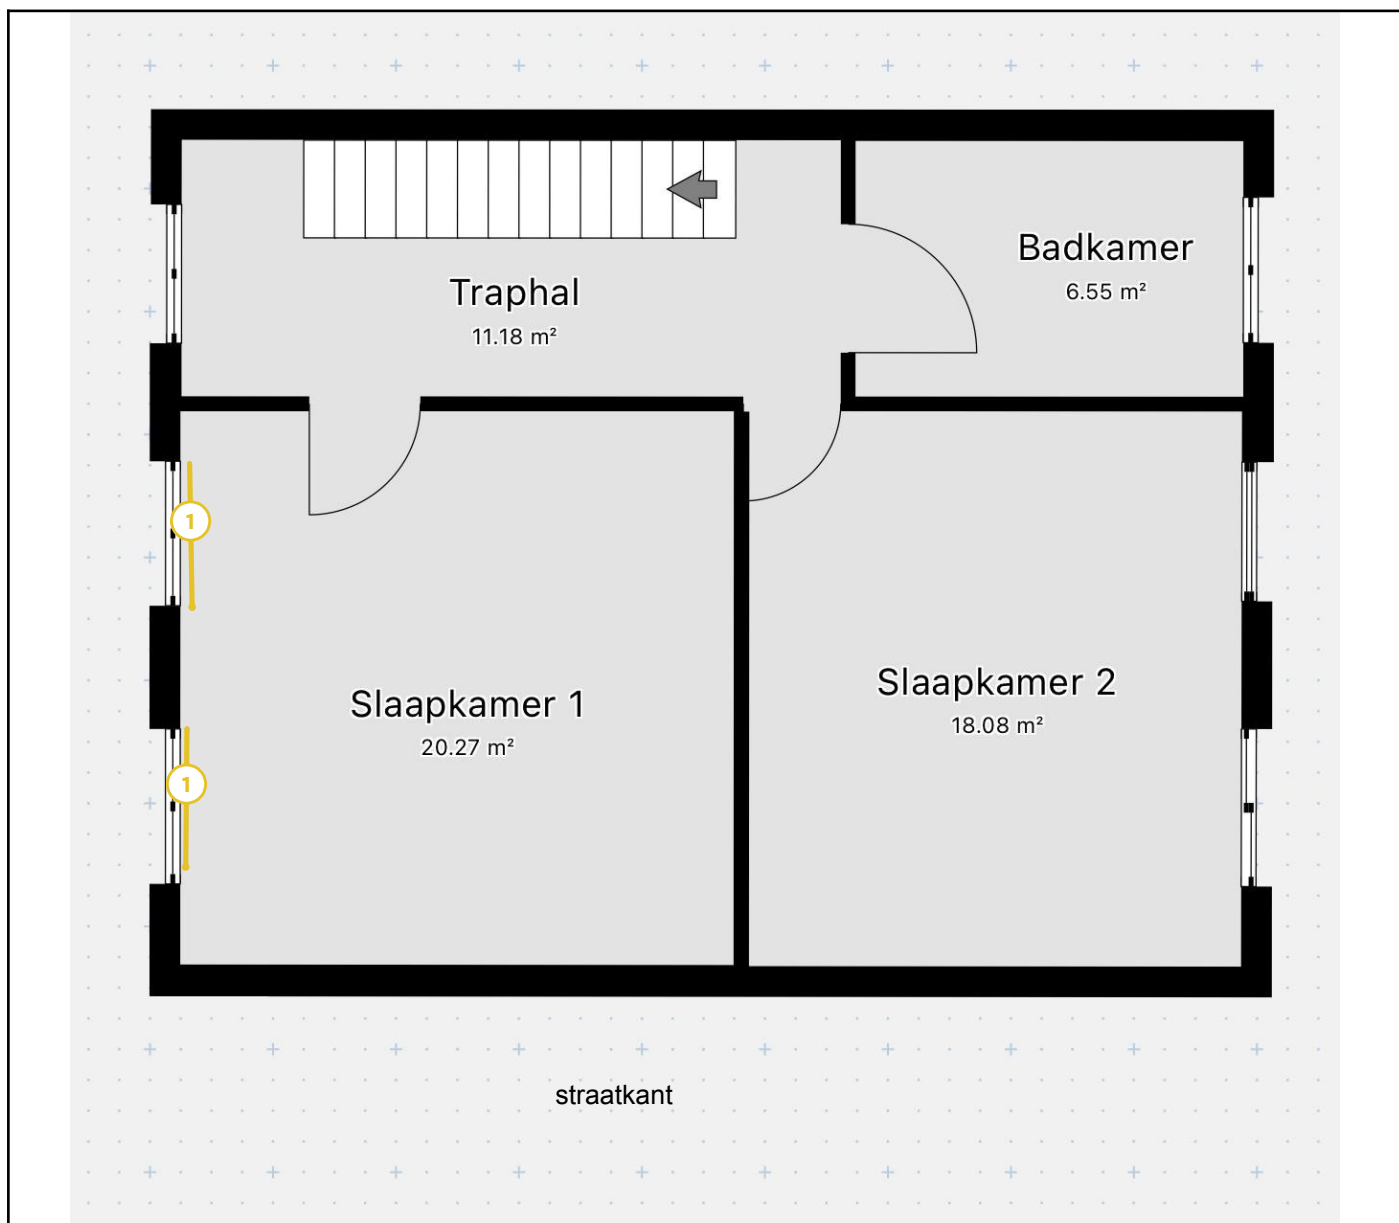
Plan 1.6: Verdieping 1 kopie kopie

Beschrijving	Type	Actie
1. Venstertablet binnen (massal)	Asbestmateriaal	Zorgvuldig beheren

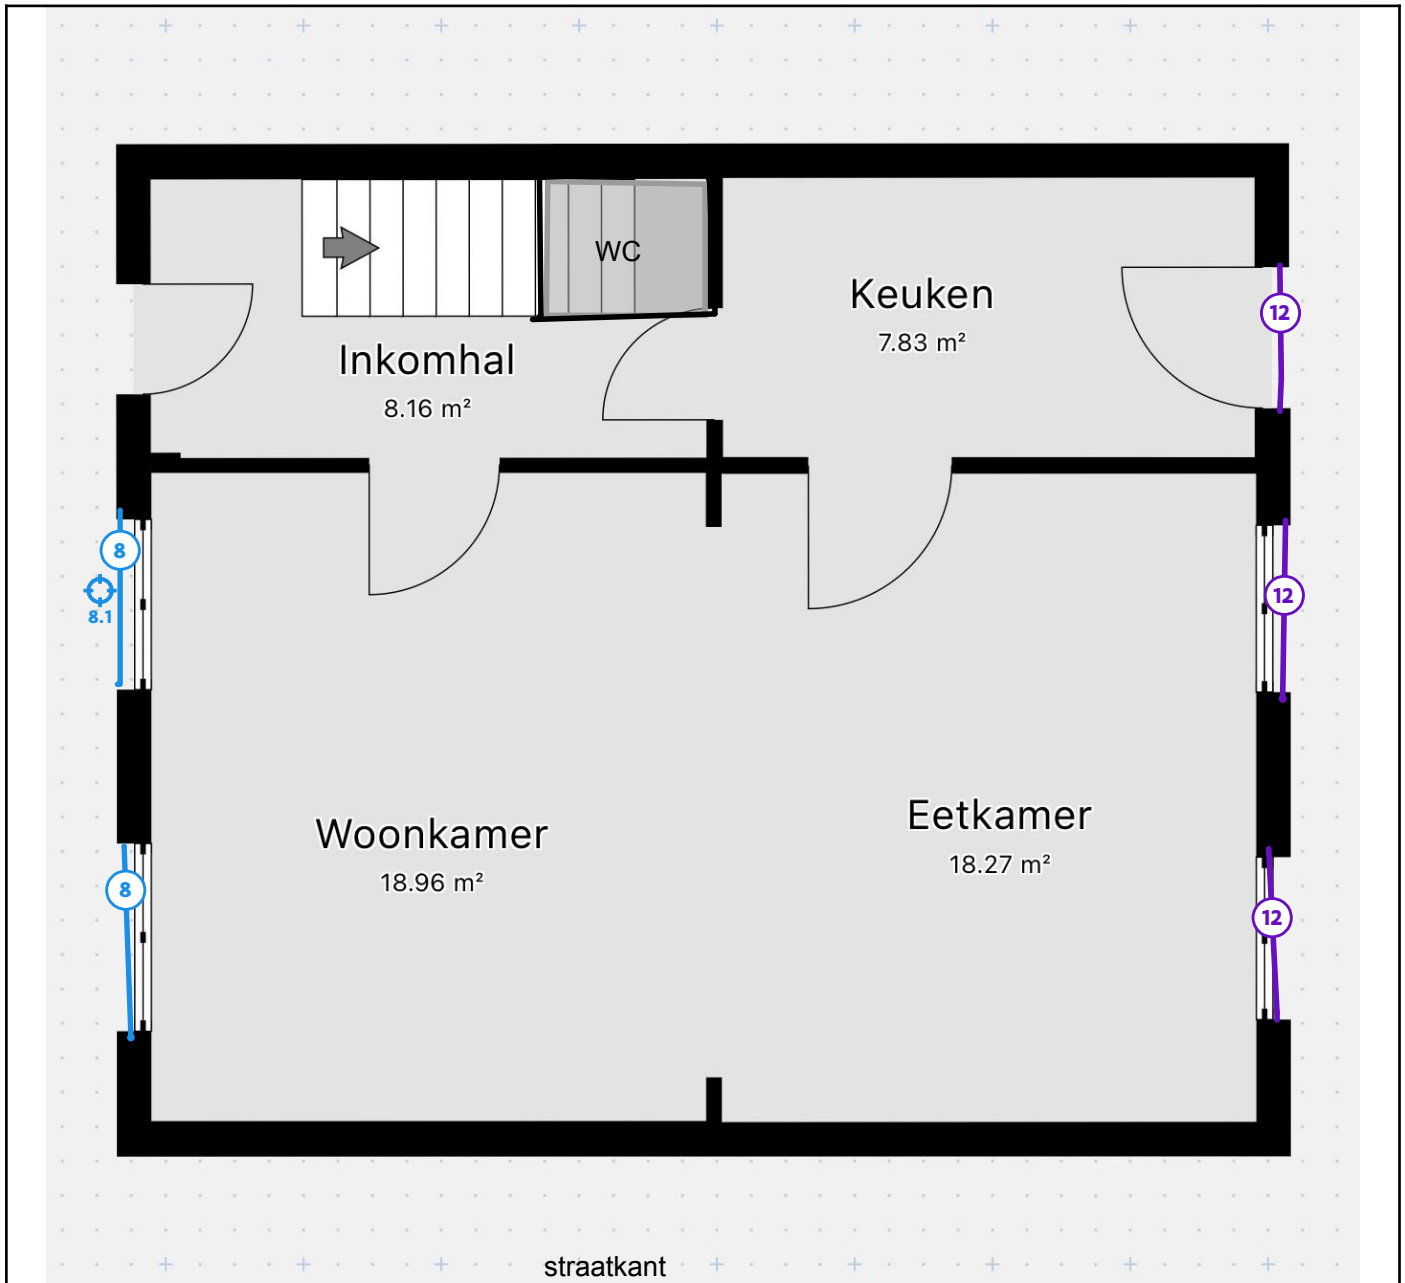
Plan 1.7: Gelijkvloers kopie kopie

Beschrijving	Type	Actie
8. Stopverf ijzeren ramen	Geen asbest	-
8.1 Code: 4	Puntmonster	-
12. Siliconen pvc ramen niet verdacht	Overige ruimte of materiaal	-

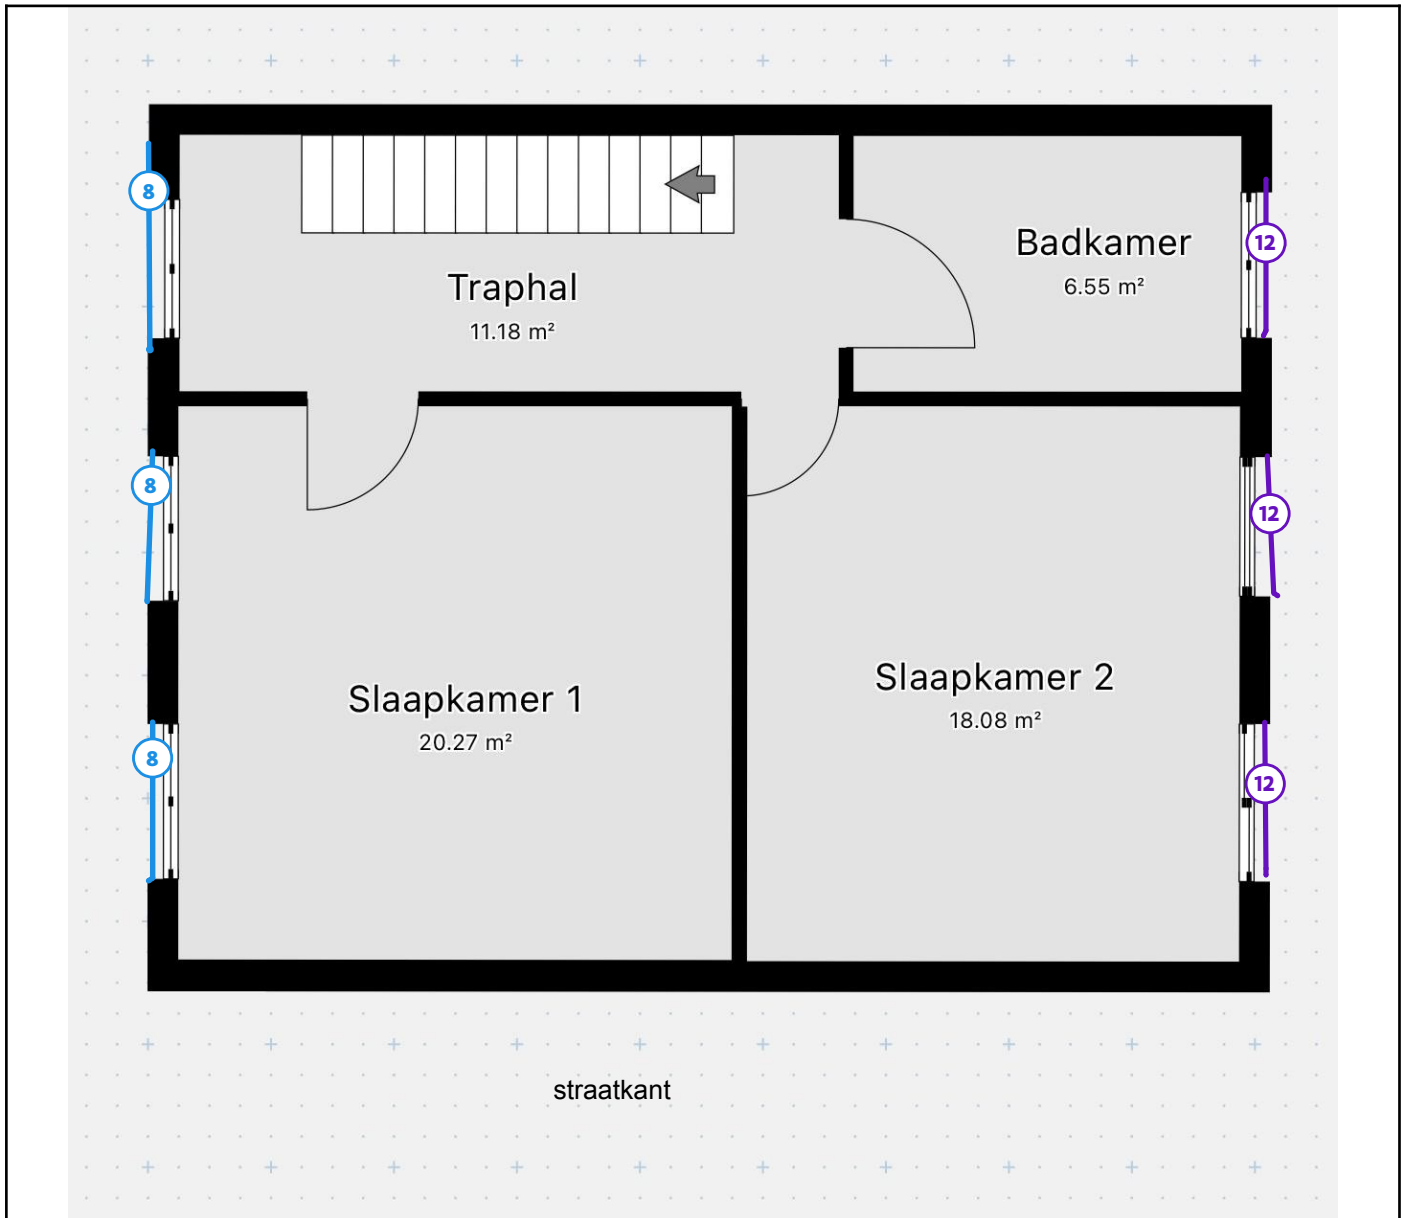
Plan 1.8: Verdieping 1 kopie kopie kopie

Beschrijving	Type	Actie
8. Stopverf ijzeren ramen	Geen asbest	-
12. Siliconen pvc ramen niet verdacht	Overige ruimte of materiaal	-

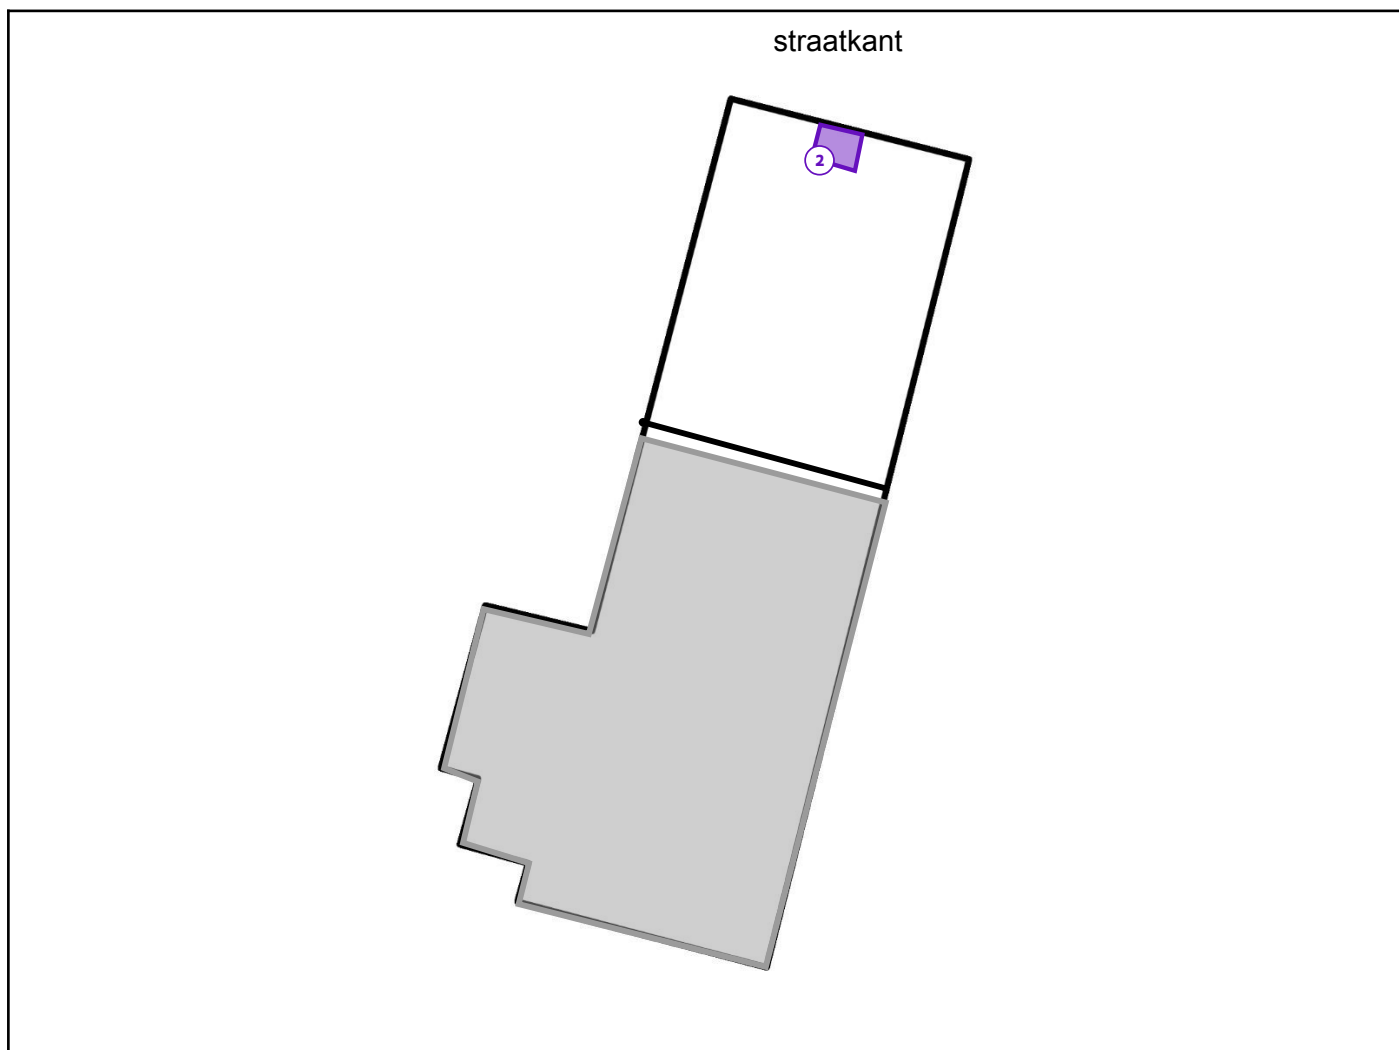
Plan 1.9: Woning plan

Beschrijving	Type	Actie
2. Schouw op het dak (beperkingsfiche)	Beperking	-

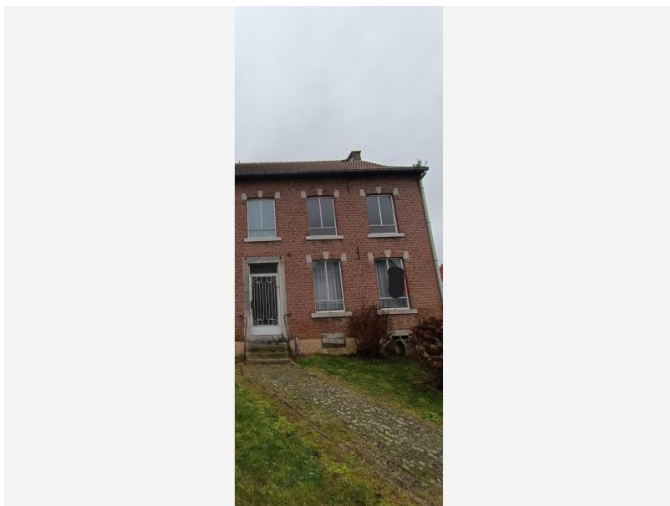
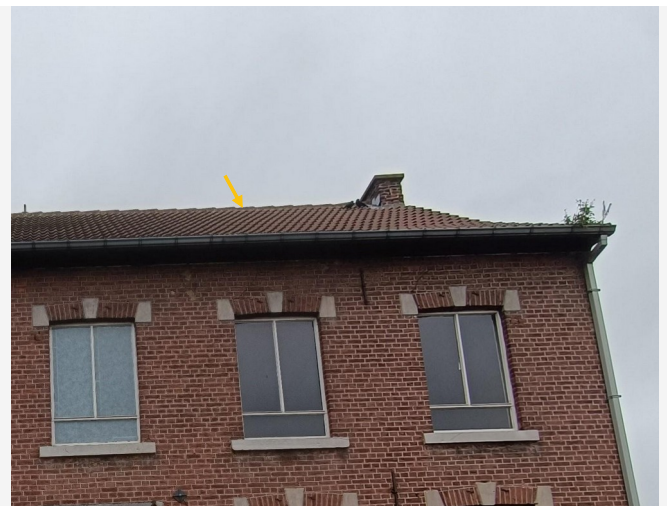
Beschrijving	Notitie	Terug te vinden op plannen
Fiche 11: dakbedekking = dakpan	-	-
Fiche 12: Siliconen pvc ramen niet verdacht	De gebruikte siliconen kit is niet asbestverdacht	Plan 1.7: Gelijkvloers kopie kopie Plan 1.8: Verdieping 1 kopie kopie kopie
Fiche 13: Onderdak niet verdacht	Het dak werd gecontroleerd langs zolder. Er is geen onderdak aanwezig.	-
