Asbestinventarisatetest

Opheimstraat 13, 3890 Gingelom

Attestnummer : 20251219-000353.001

Niet-asbestveilig

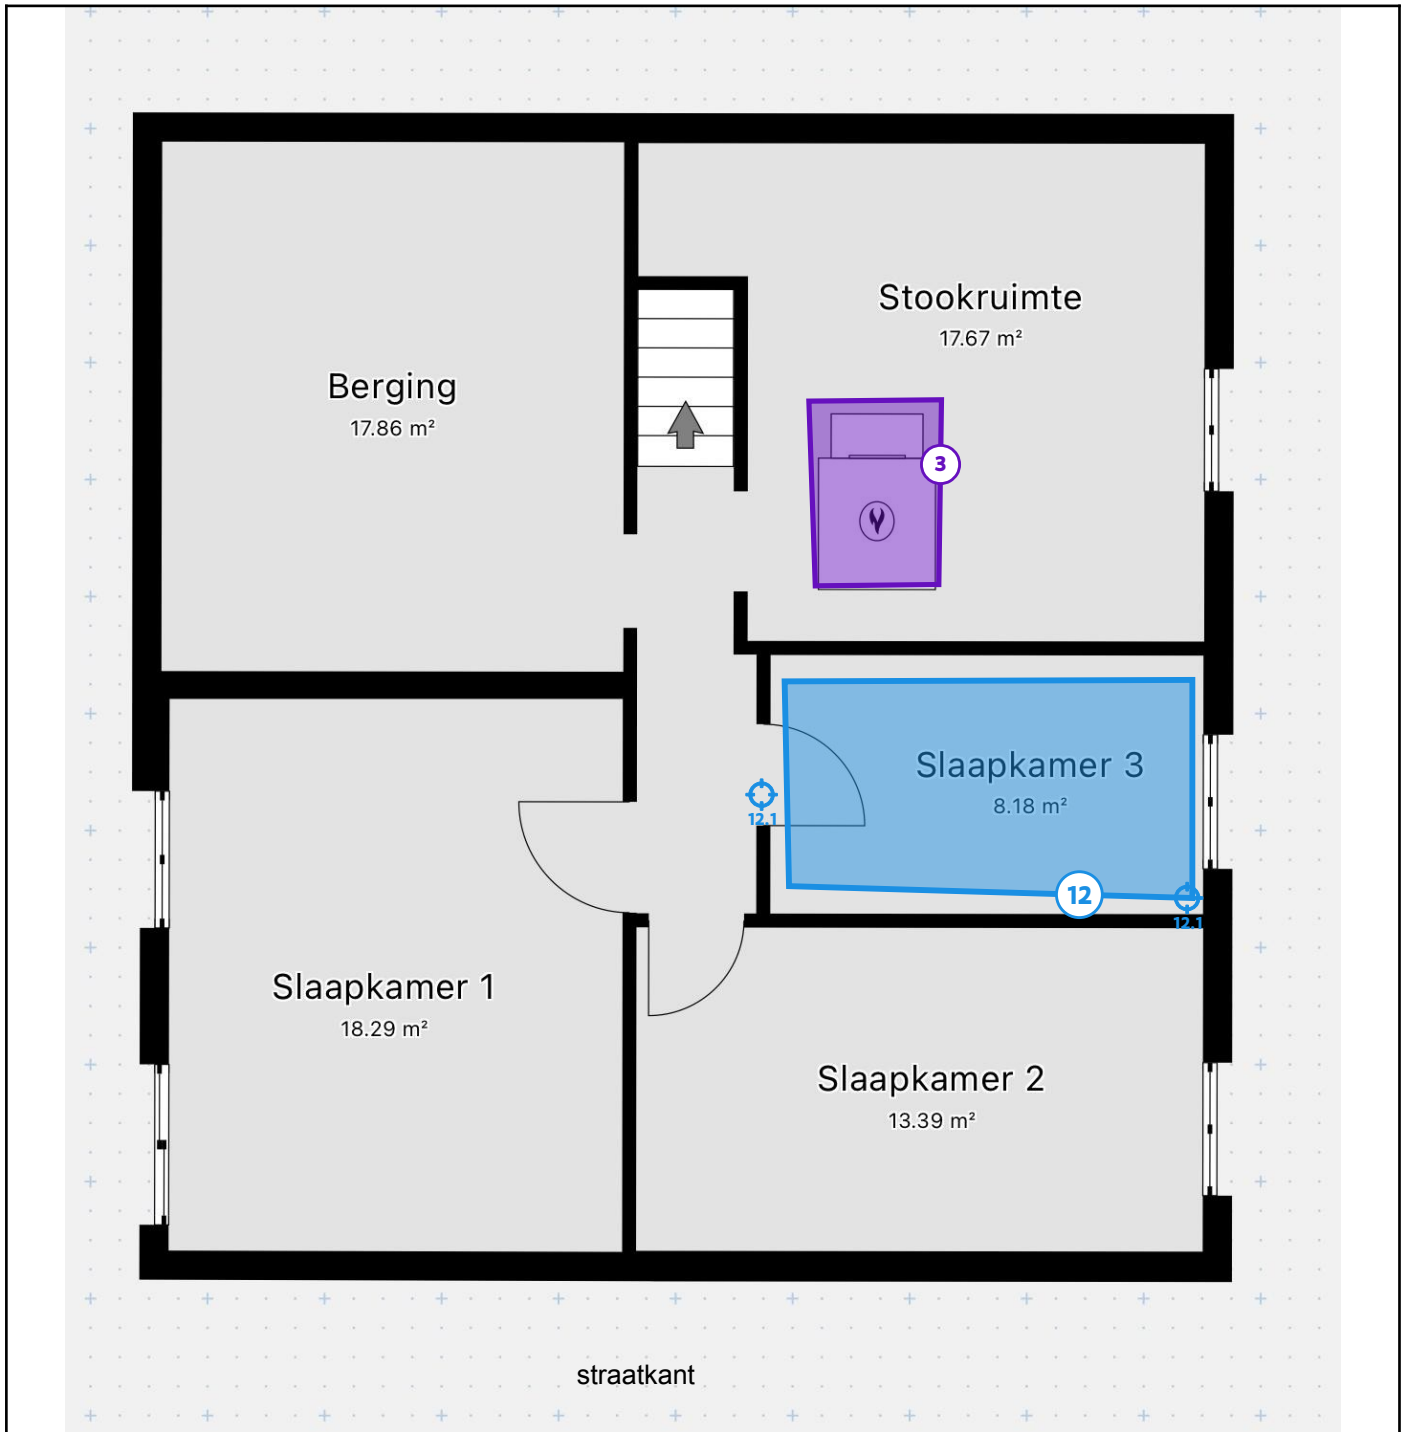
Plan 1.5: Verdieping 1

Beschrijving	Type	Actie
3. CV geen info	Beperking	-
12. Lijm vinylvloer	Geen asbest	-

12.1 Code: 11	Mengmonster	-
---------------	-------------	---

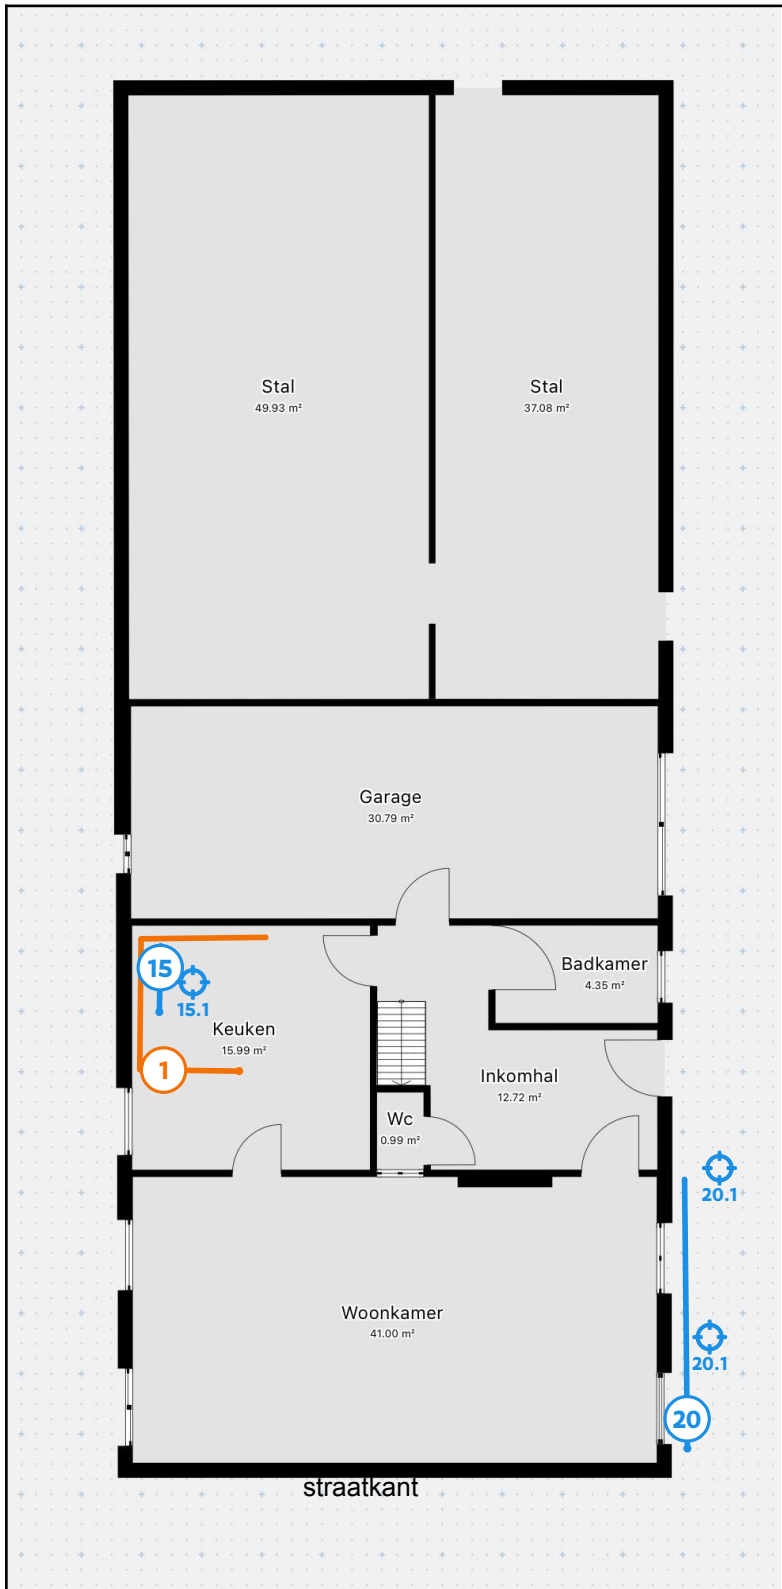
Plan 1.7: Gelijkvloers

1. Keuken in glasal	Asbestmateriaal	Verwijderen
15. Ontdreuningsplaat spoelbak	Geen asbest	-
15.1 Code: 4	Puntmonster	-
20. Cementering buitengevel	Geen asbest	-
20.1 Code: 10	Mengmonster	-

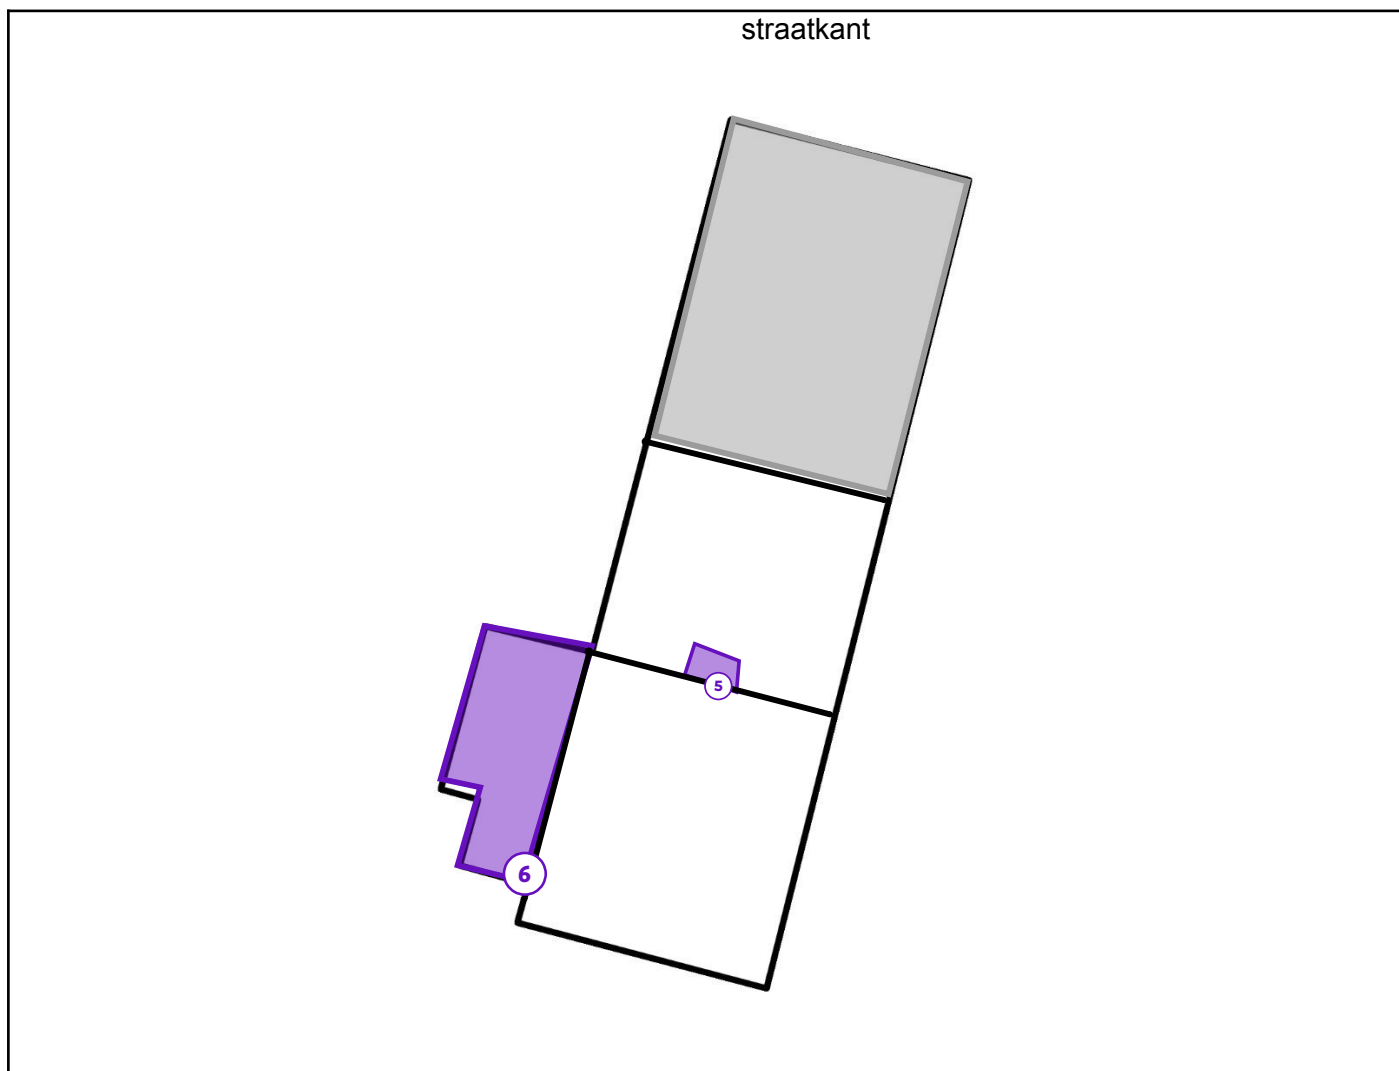
Plan 1.9: Woning plan

Beschrijving	Type	Actie
5. Schouw op het dak	Beperking	-
6. Afdak langs stallen	Advies	-

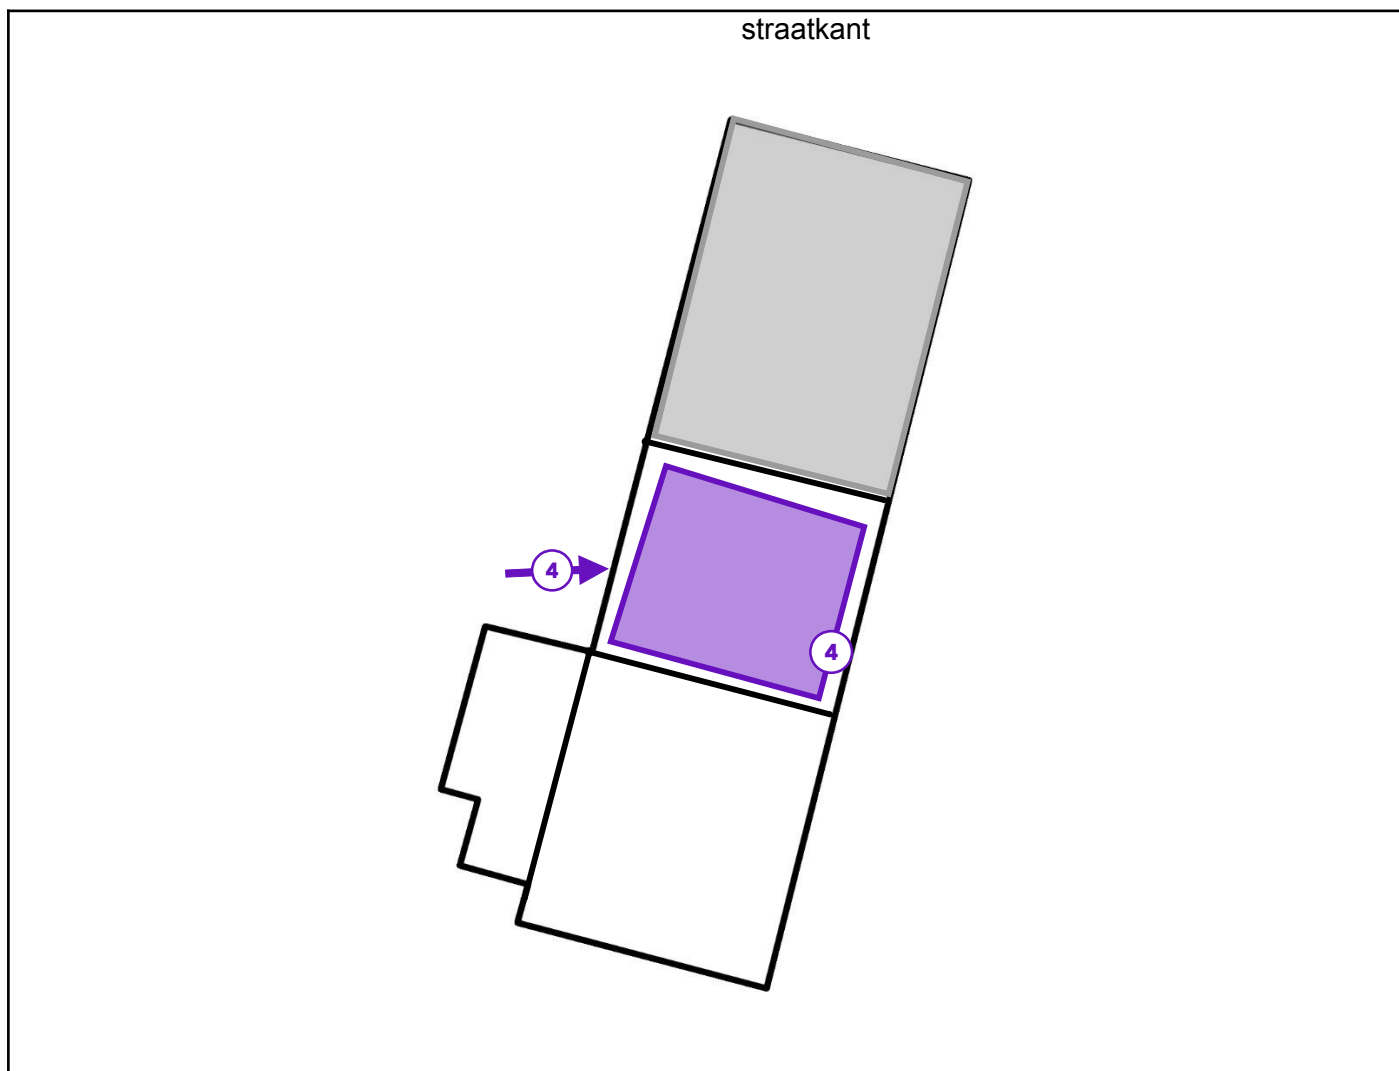
Plan 1.11: Woning situering kruipruimte Verdieping -1

Beschrijving	Type	Actie
4. Kruipruimte	Beperking	-

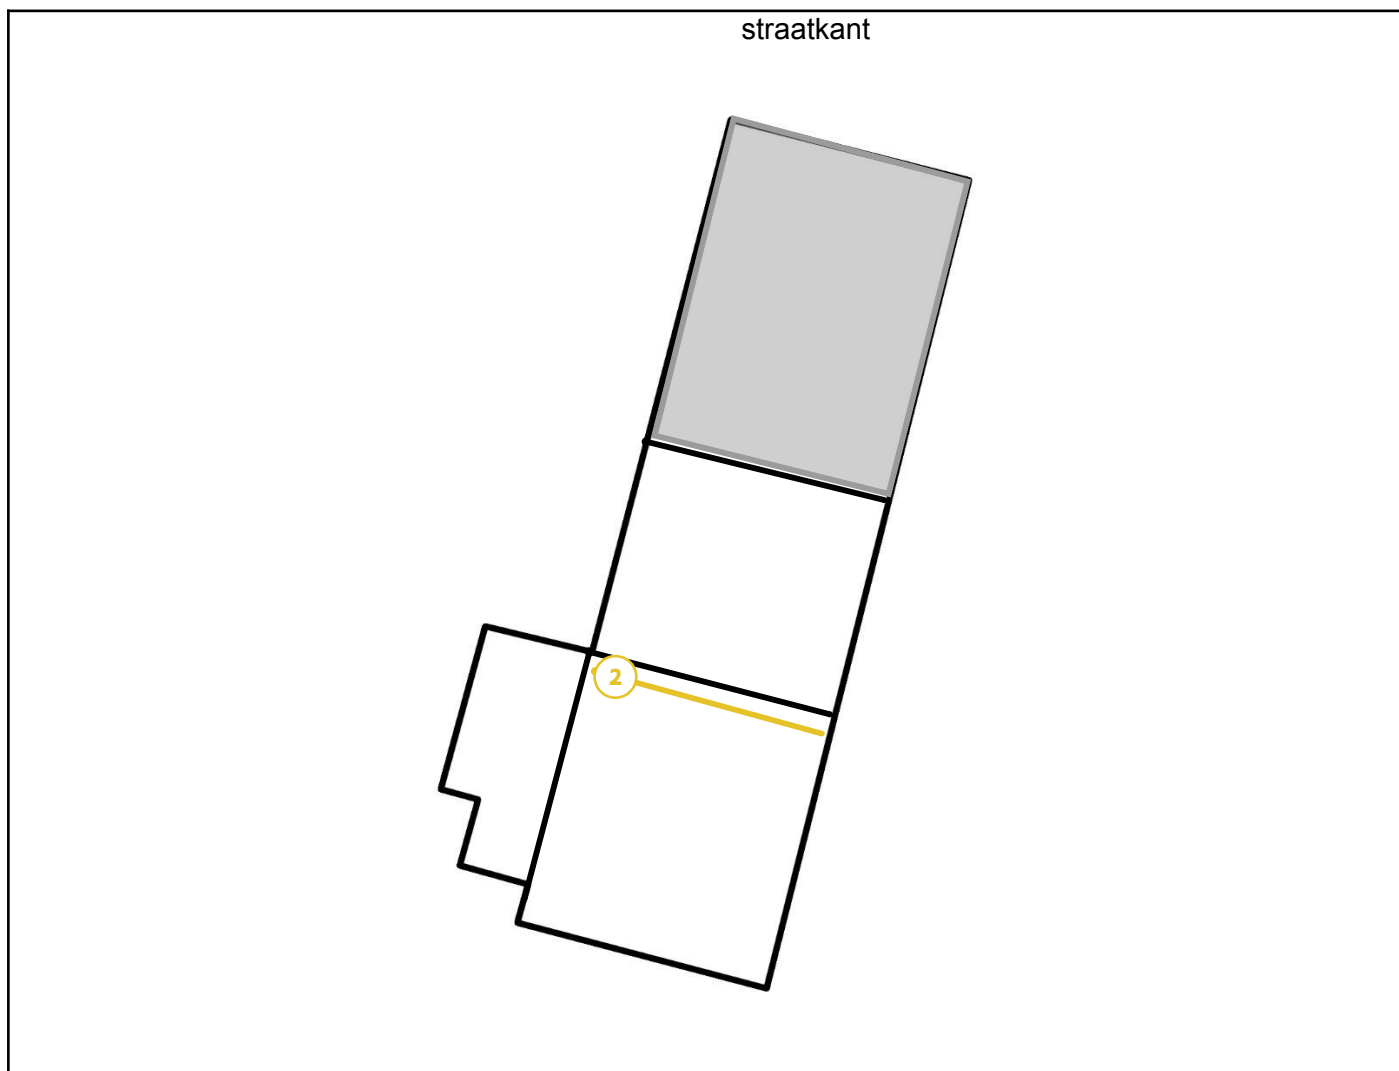
Plan 1.12: Woning plan

Beschrijving	Type	Actie
2. Cementering buitenzijde woning	Asbestmateriaal	Zorgvuldig beheren

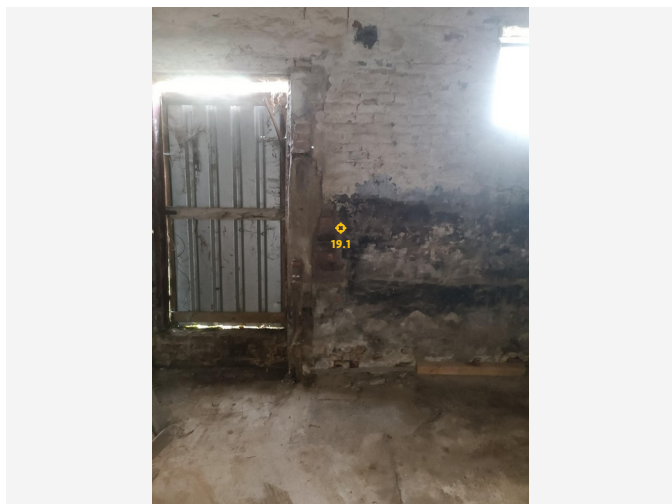
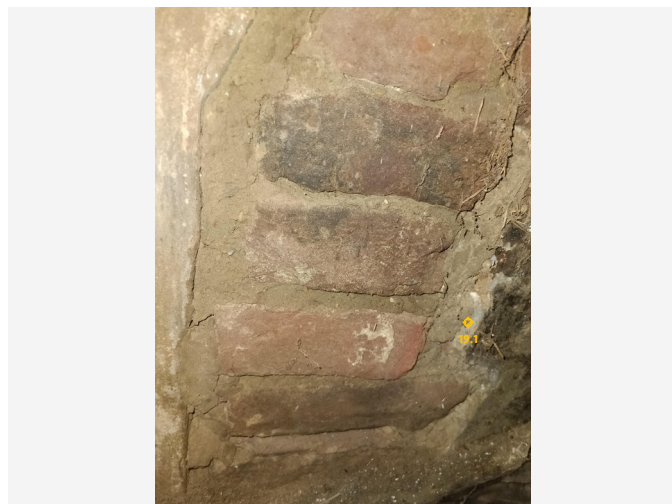
Beschrijving	Pleisterwerk plafond
Omgeving	Binnen
Primaire drager	Binnenwand
Bindmiddel van materiaal	Gips - kalk
Gebondenheid op basis van bindmiddel	Niet-hechtgebonden
Hoeveelheid (oppervlakte - dikte - aantal)	• 42,00 m ² - 2,00 cm - 1 stuk
Totaal volume	0,84 m ³
Identificatiemethode	Een monstername door de asbestdeskundige met laboanalyse door een asbestlabo.
Destructieve handeling voor identificatie	Nee
Opmerking	<p>Volgens het inspectieprotocol is een monstername van het pleisterwerk verplicht om dit te identificeren als niet-asbesthoudend.</p> <p>Locatie staalnames: individuele ruimte:woonkamer / natte ruimte: geen pleisterwerk /traphal: gelijkvloers / stookplaats: geen pleisterwerk</p> <p>De vermelde oppervlaktes en volumes betreffen een beredeneerde raming.</p> <p>Er worden geen rechten verleend aan deze oppervlaktes/volumes.</p> <p>De dikte is een schatting die voorkomt uit de monsterplaatsen en is daarom niet altijd representatief.</p>

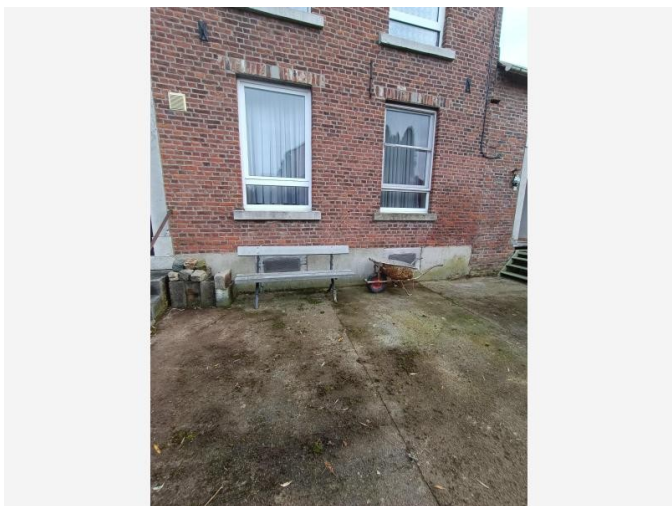
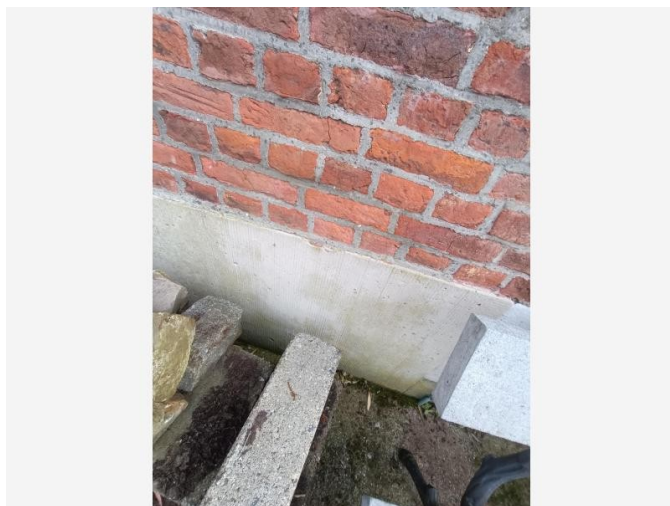
Beschrijving	Cementering stallen binnenzijde
Omgeving	Binnen
Primaire drager	Binnenwand
Bindmiddel van materiaal	Cement
Gebondenheid op basis van bindmiddel	Hecht
Hoeveelheid (gewicht - aantal)	<ul style="list-style-type: none">• 300,00 kg - 1 stuk
Totaal gewicht	300,00 kg
Identificatiemethode	Een monstername door de asbestdeskundige met laboanalyse door een asbestlabo.
Destructieve handeling voor identificatie	Nee
Opmerking	<p>De vermelde oppervlaktes en volumes betreffen een beredeneerde raming.</p> <p>Er worden geen rechten verleend aan deze oppervlaktes/volumes.</p> <p>(staal genomen van twee plaatsen)</p>

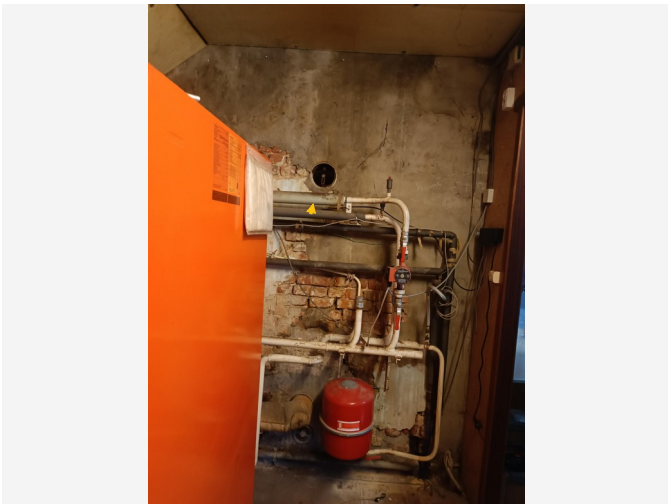
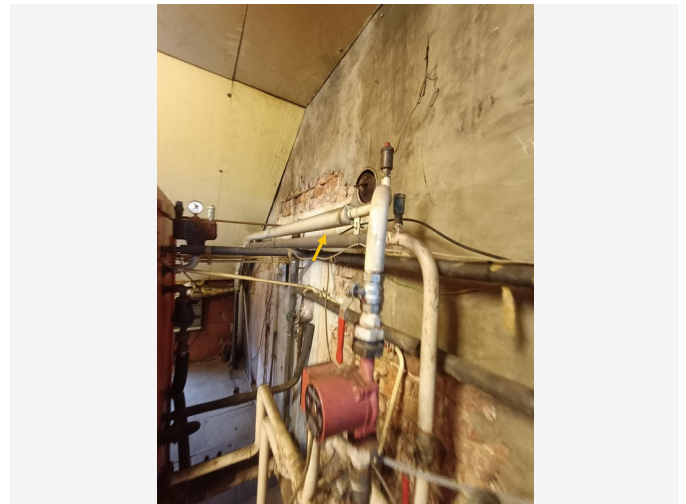
Beschrijving	Notitie	Terug te vinden op plannen
Fiche 21: Siliconen aan pvc ramen	-	-
Fiche 22: dakbedekking = dakpan en metalen plaatmateriaal	-	-
Fiche 23: Leidingisolatie: niet verdacht	<p>Bepaalde delen van de thermische isolatie is omwikkeld met armaflex.</p> <p>Asbestvezels werden verwerkt in de pleisterlaag.</p> <p>Er is geen pleisterlaag aanwezig , de isolatie is hierdoor niet verdacht.</p>	-
