Asbestinventarisatetest

Sint-Genovevplein 37, 3300 Tienen

Attestnummer : 20240412-000149.000

Niet-asbestveilig

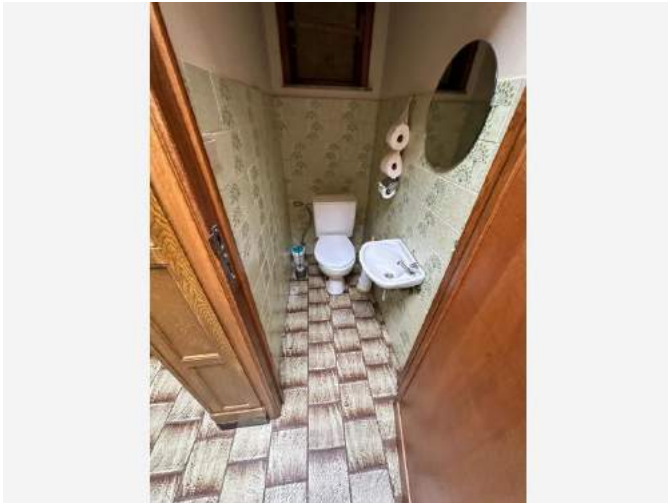
Identificatiemethode	Redelijk vermoeden
Primaire drager	Vloer
(Asbest)materiaal	Pakking, dichting
Bindmiddel	Karton - papier - viltachtig
Gebondenheid bindmiddel	Niet-hechtgebonden

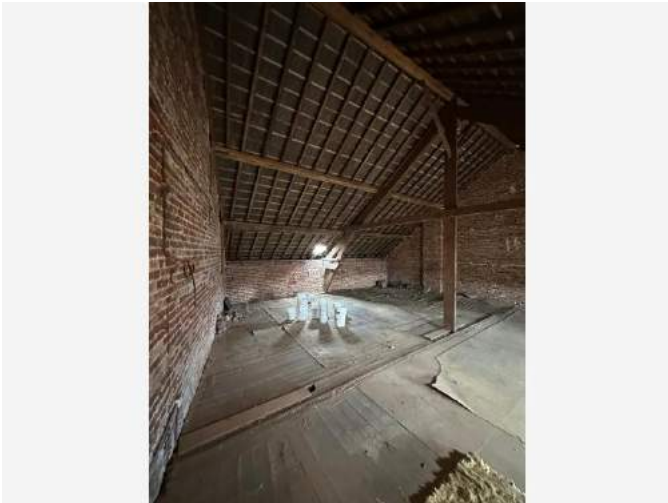
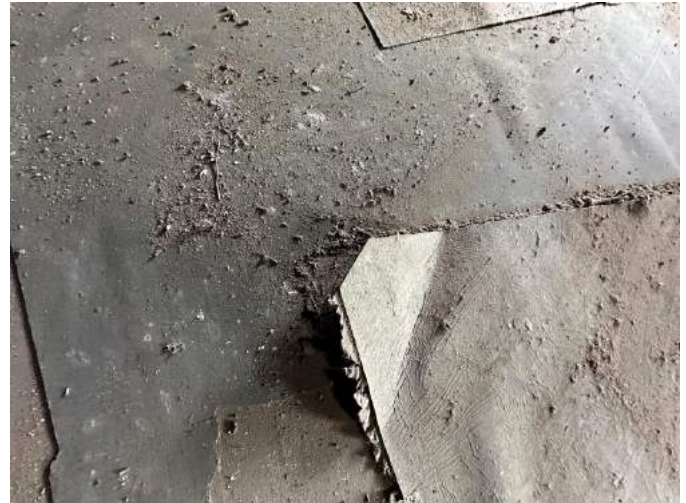
Fiche 24: Vinylvloer zolder woning

Geen asbest

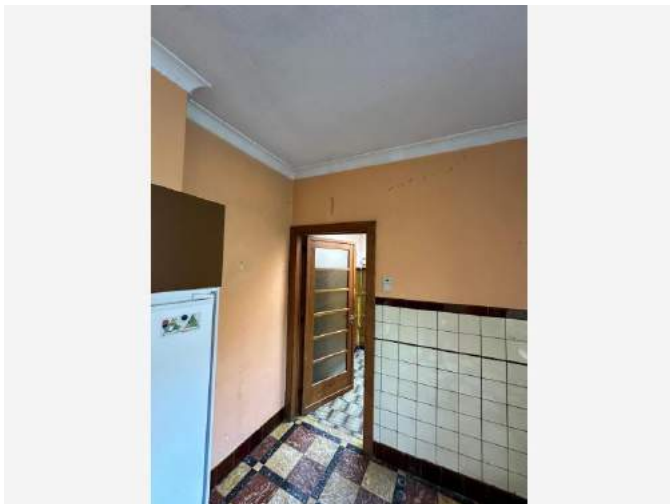
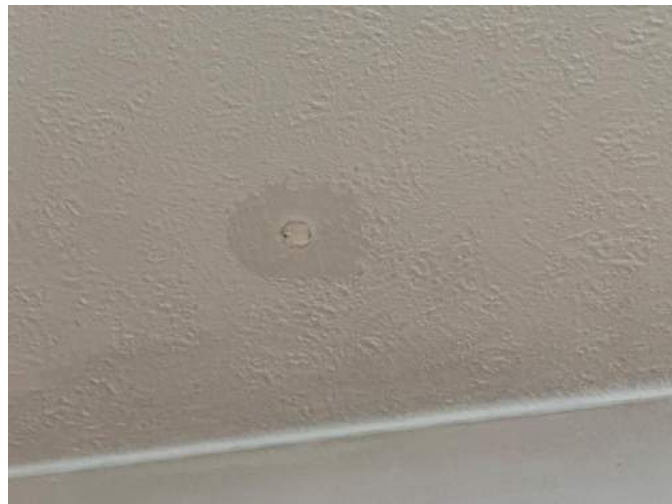
Fiche 27: Pleisterwerk plafond

Geen asbest

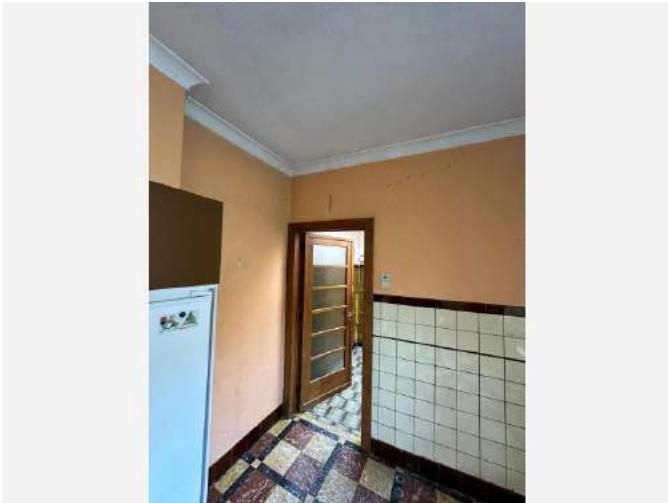
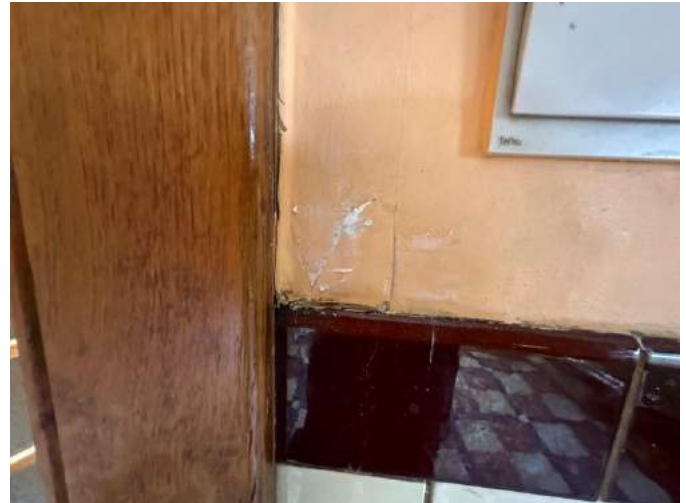
Fiche 28: Pleisterwerk muur

Geen asbest
