Asbestinventarisatetest

Oude Diestsestraat 15, 3380 Glabbeek

Attestnummer : 20240314-000004.000

Uitgegeven op : 14.03.2024

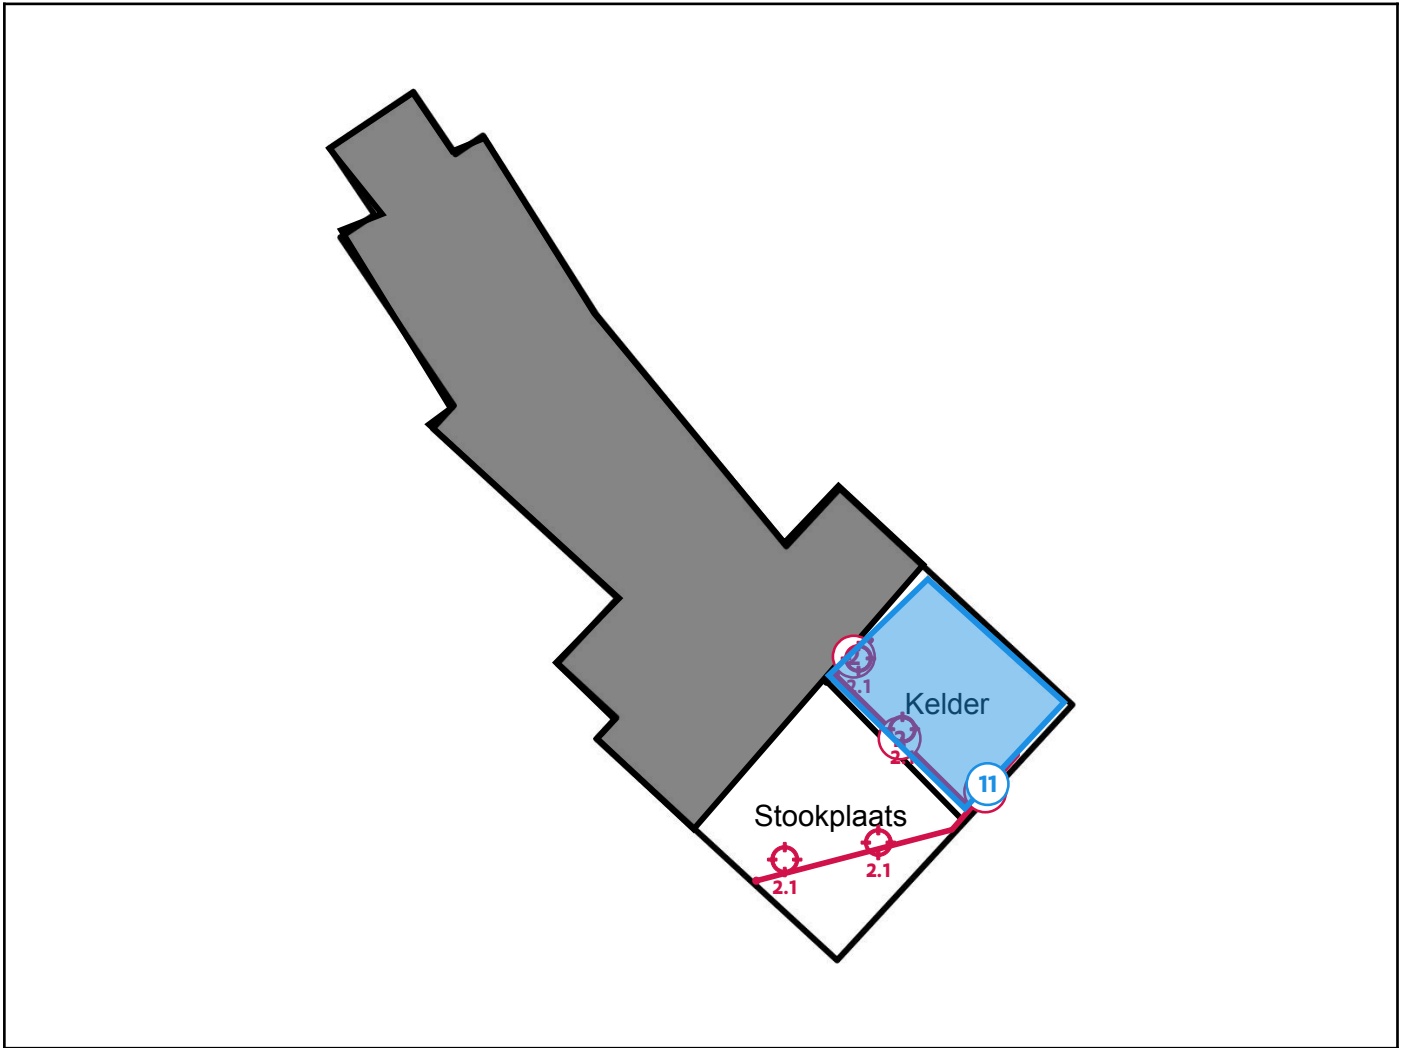
Plan 1.1: Kelder

Beschrijving	Type	Actie
2. Gipsisolatie waterleidingen	Asbestmateriaal	Dringend verwijderen
2.1 Code: 1.12977	Mengmonster	-
11. Vinyl gang + kelder	Geen asbest	-

10.1 Code: 1.12975	Mengmonster	-
11. Vinyl gang + kelder	Geen asbest	-
11.1 Code: 1.12979	Puntmonster	-

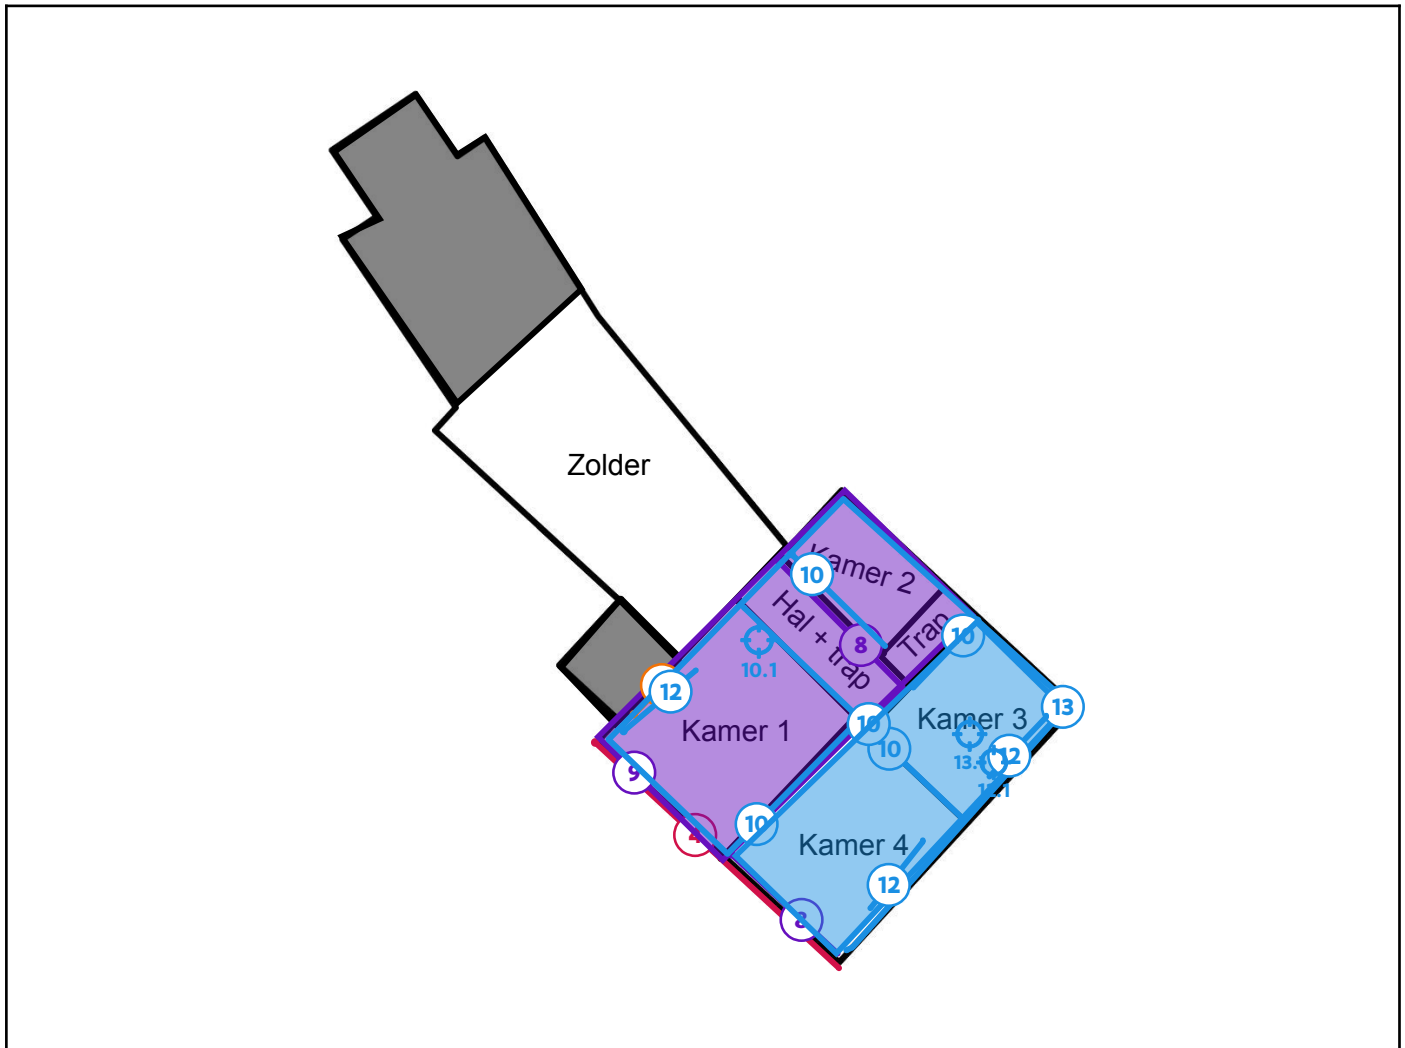
Plan 1.3: 1ste verdiep

Beschrijving	Type	Actie
4. Leien	Asbestmateriaal	Dringend verwijderen
7. Vensterbanken achterzeide + badkamer	Asbestmateriaal	Verwijderen
8. Muren in houten planchette	Advies	-
9. Valse plafonds gyproc, hout, pvc	Advies	-
10. Plakkerij muren	Geen asbest	-
10.1 Code: 1.12975	Mengmonster	-
12. Stopverf ramen	Geen asbest	-

12.1 Code: 1.12978	Puntmonster	-
13. Plakkerij plafond	Geen asbest	-
13.1 Code: 1.12976	Puntmonster	-

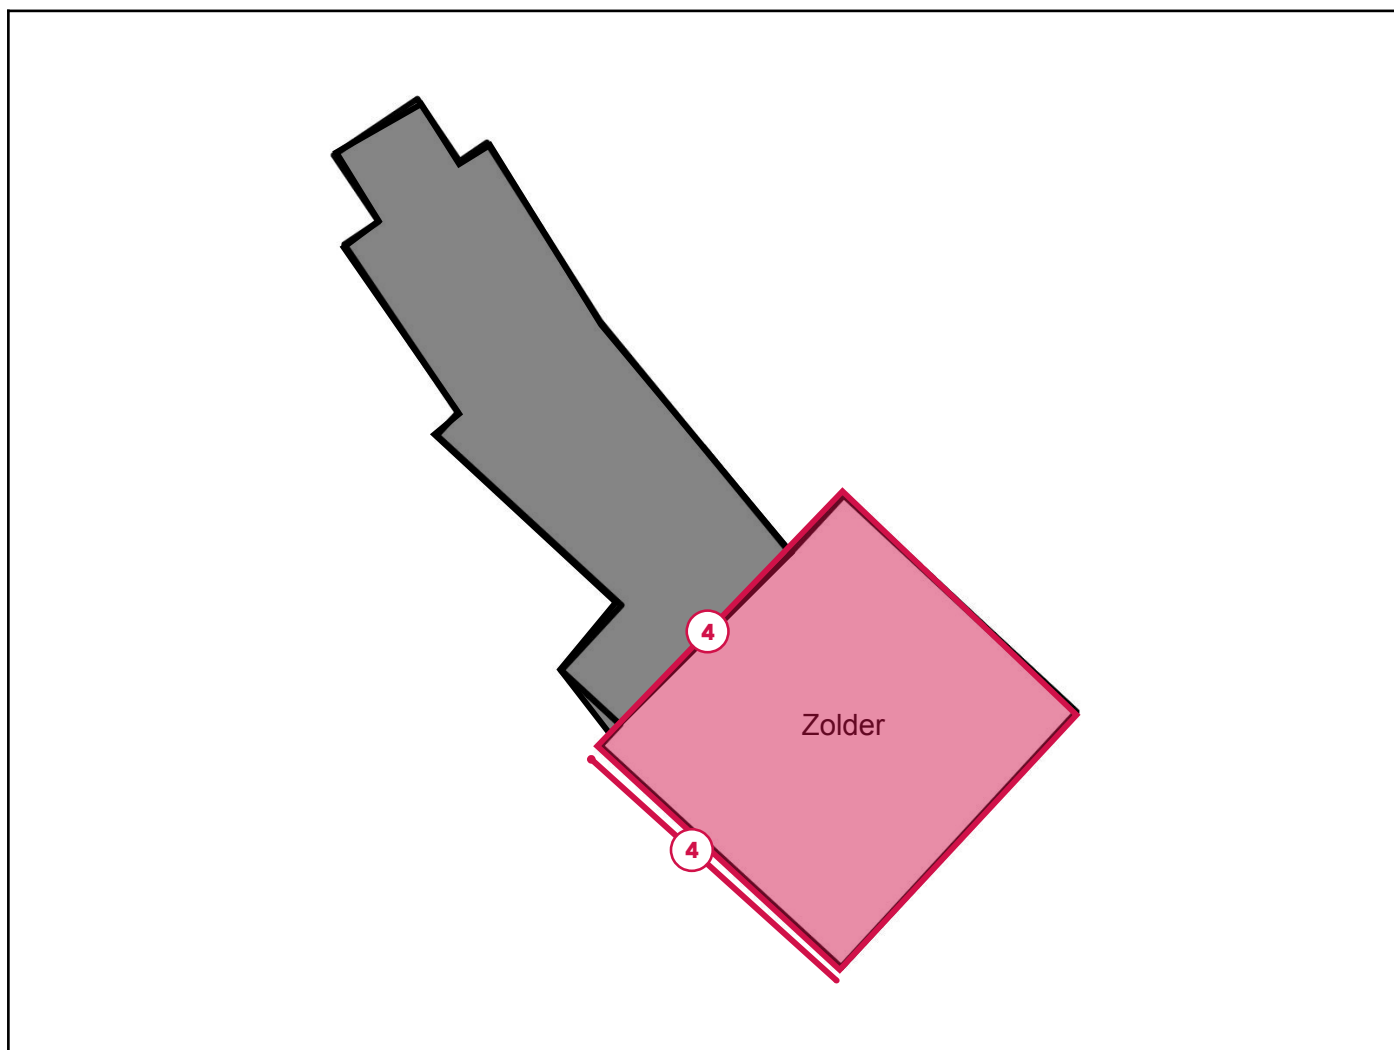
Plan 1.4: Zolder

Beschrijving	Type	Actie
4. Leien	Asbestmateriaal	Dringend verwijderen

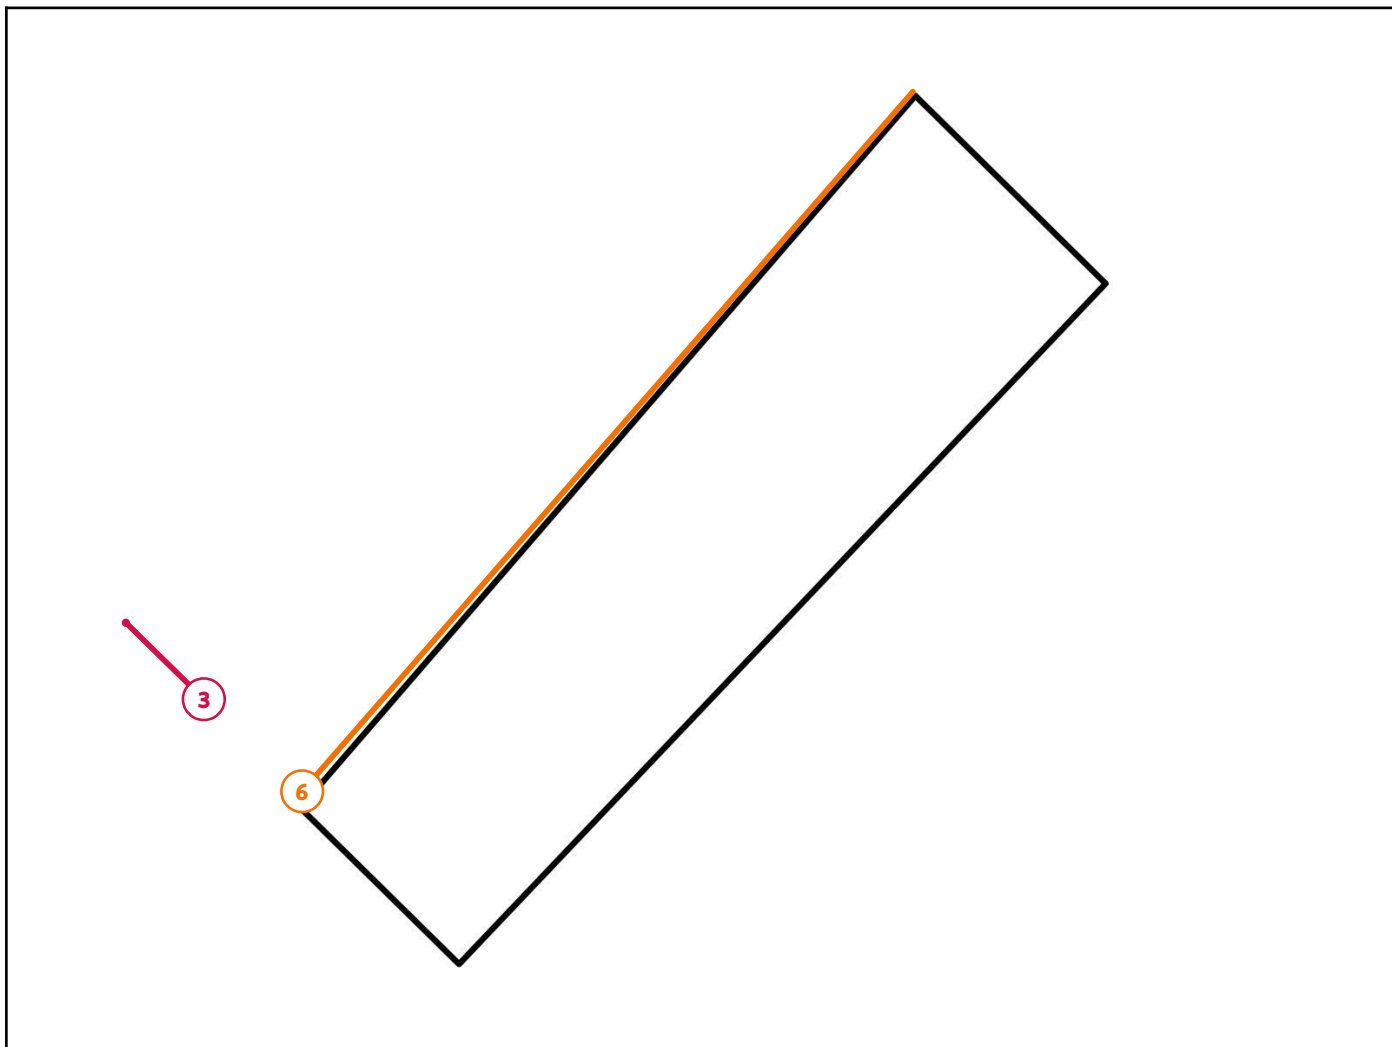
Plan 3.1: Osplag

Beschrijving	Type	Actie
3. Menuiserieplaat als afscheiding compostbak	Asbestmateriaal	Dringend verwijderen
6. Menuiserie platen	Asbestmateriaal	Verwijderen

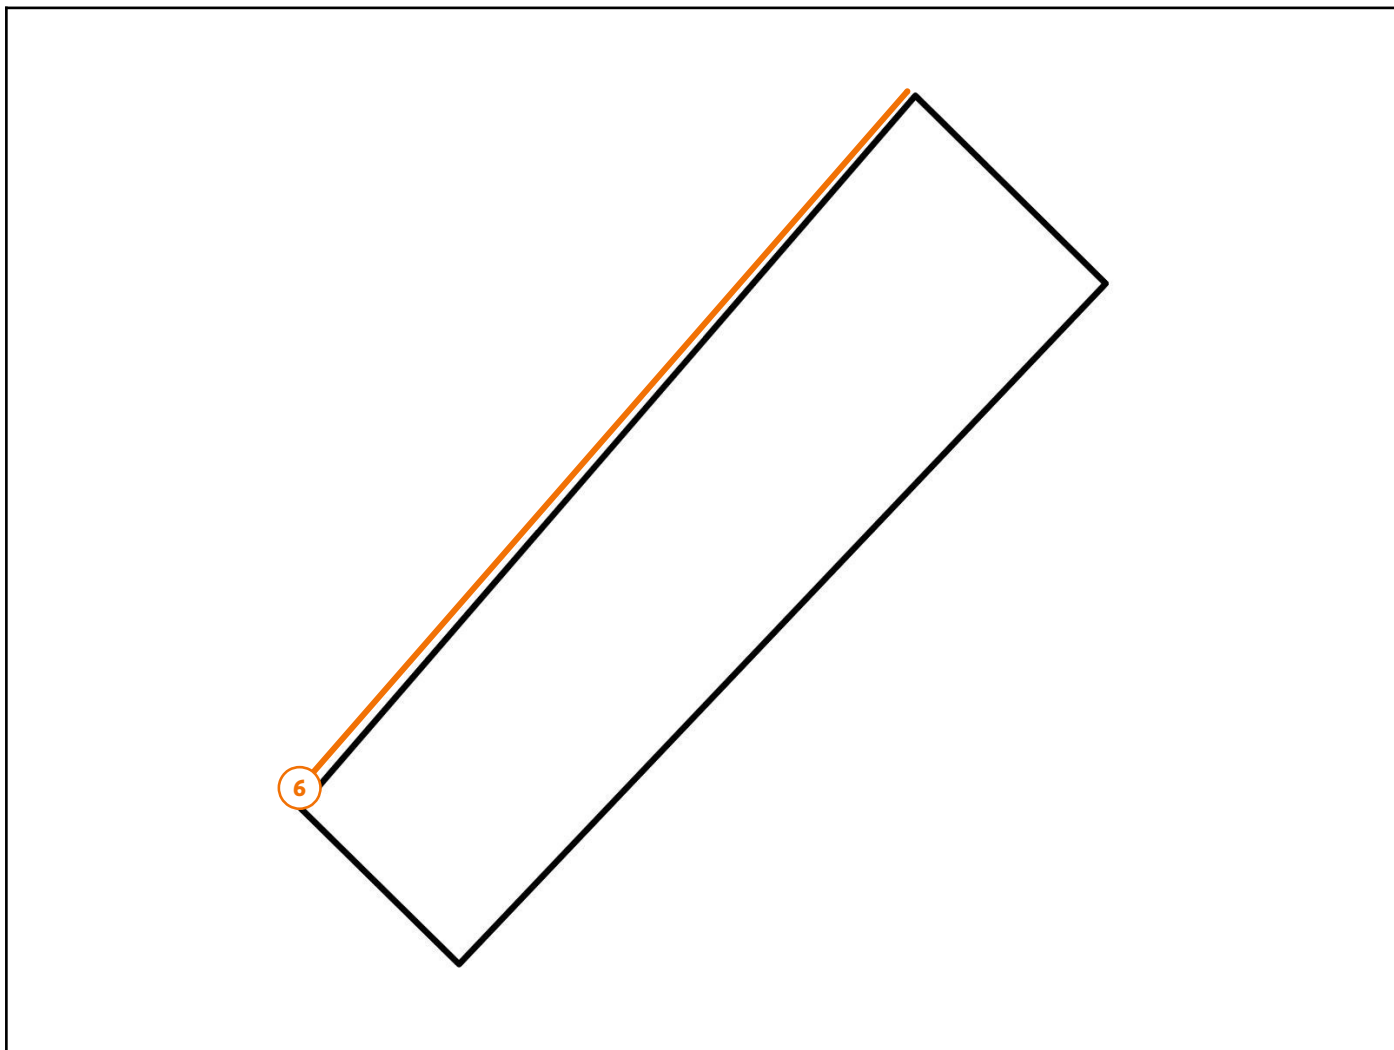
Plan 3.2: Vogelkot

Beschrijving	Type	Actie
6. Menuiserie platen	Asbestmateriaal	Verwijderen

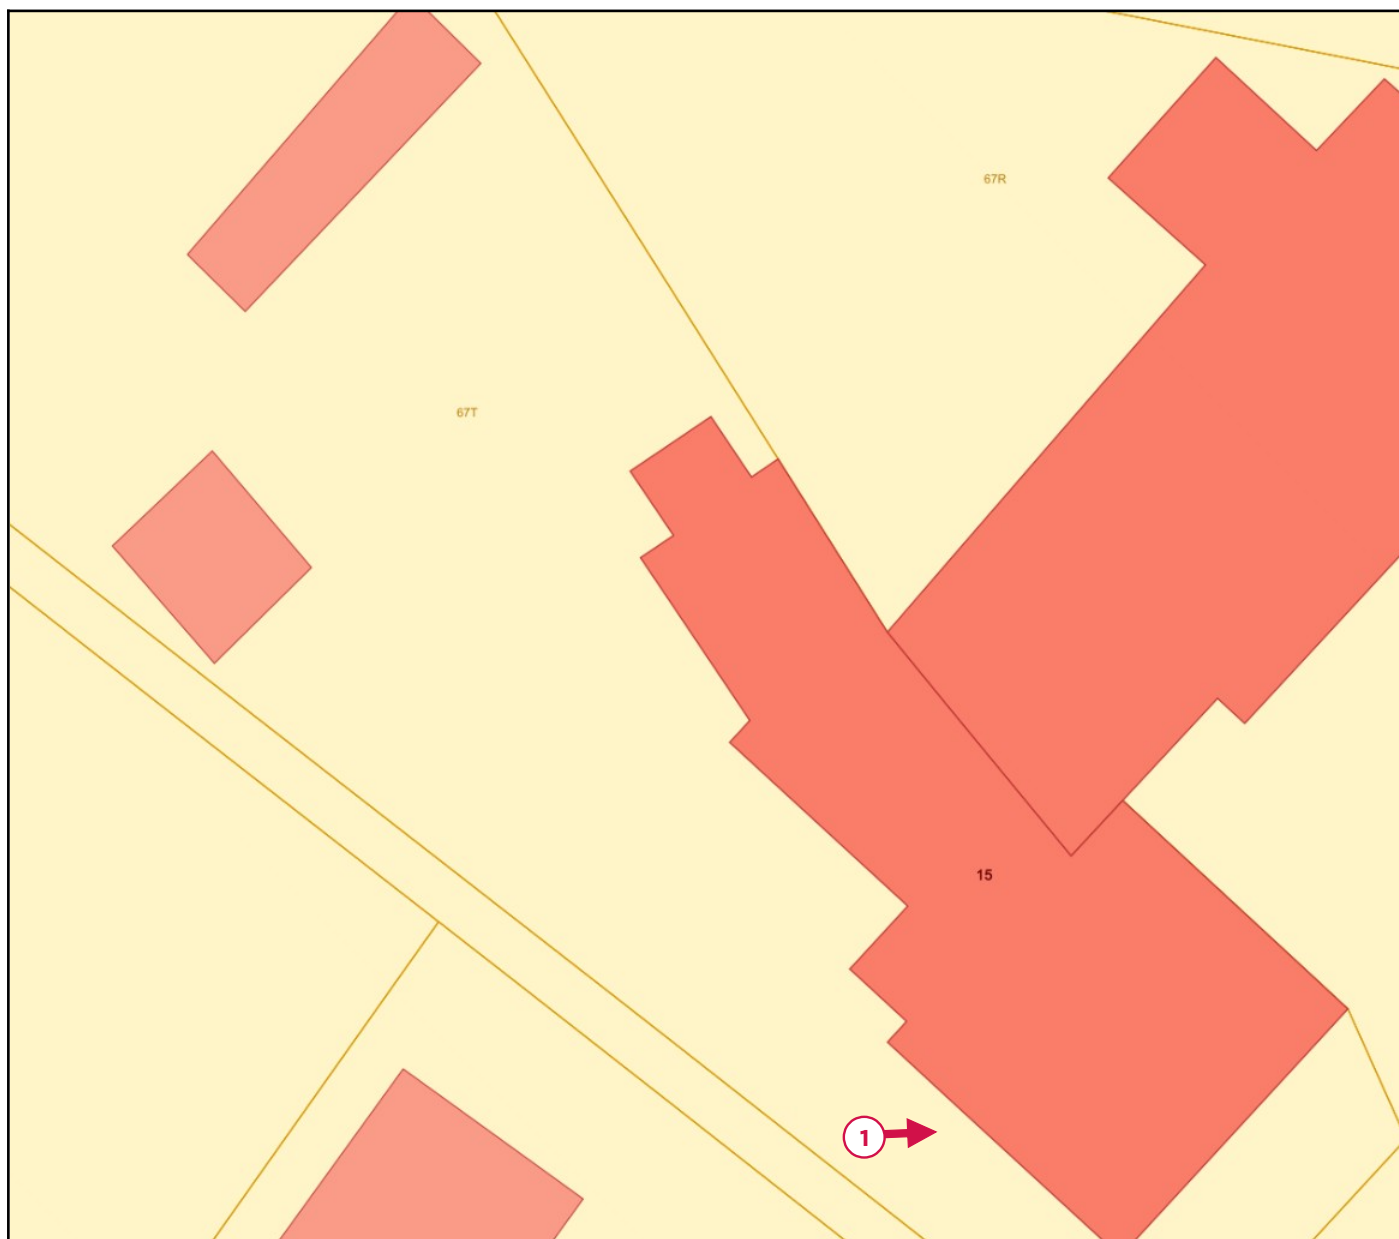
Plan 4.1: Vaststellingen buiten de constructies

Beschrijving	Type	Actie
1. Lei	Asbestmateriaal	Dringend verwijderen
