Asbestinventarisatetest

Hogenstraat 4, 3440 Zoutleeuw

Attestnummer : 20240229-000427.000

Uitgegeven op : 29.02.2024

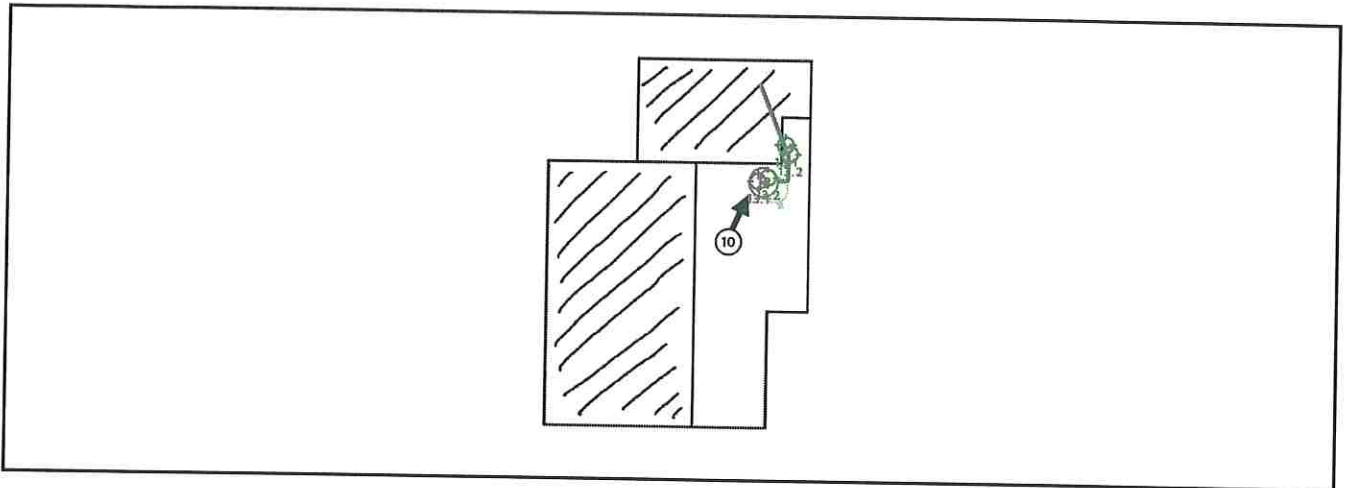
Plan 1.1: Kelder

Beschrijving	Type	Actie
8. Bakeliet stopcontacten en schakelaars	Asbestmateriaal	Zorgvuldig beheren
10. Bouwjaar CV-installatie onbekend	Advies	-
13. Leidingisolatie	Geen asbest	-
13.1 Code: 3	Mengmonster	-
13.2 Code: 4	Mengmonster	-

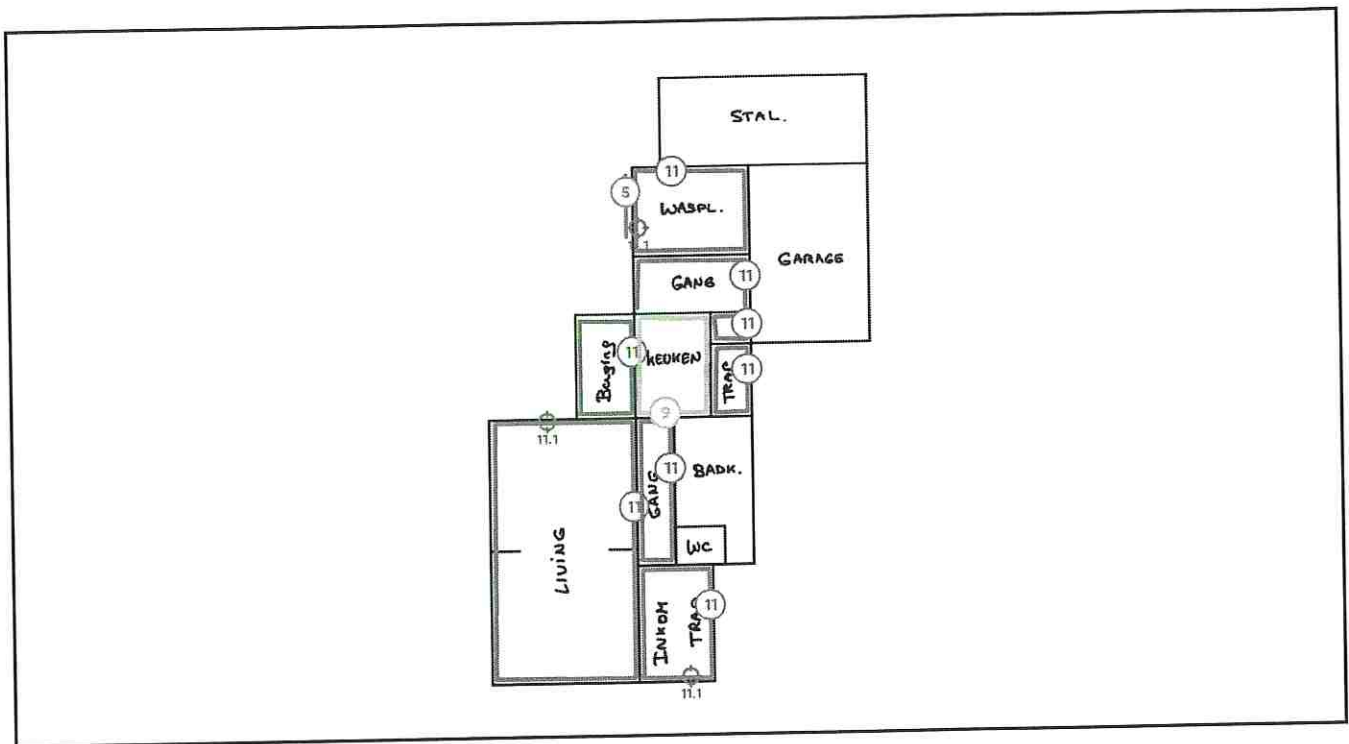
Plan 1.2: GV - wanden

Beschrijving	Type	Actie
5. Vensterbank buiten	Asbestmateriaal	Verwijderen
9. Bekleding binnenwanden keuken	Asbestmateriaal	Zorgvuldig beheren
11. Pleisterwerk muren	Geen asbest	-
11.1 Code: 1	Mengmonster	-

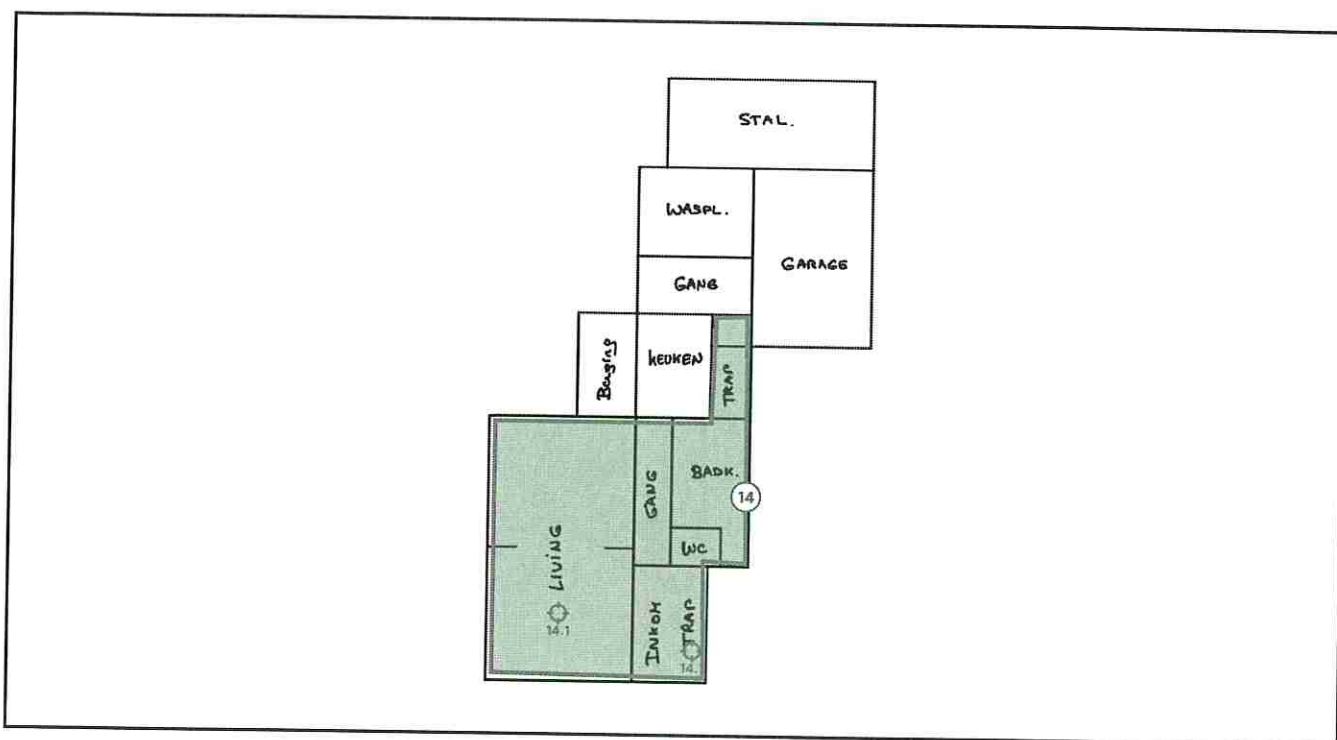
Plan 1.3: GV - plafond

Beschrijving	Type	Actie
14. Pleisterwerk plafond	Geen asbest	-
14.1 Code: 2	Mengmonster	-

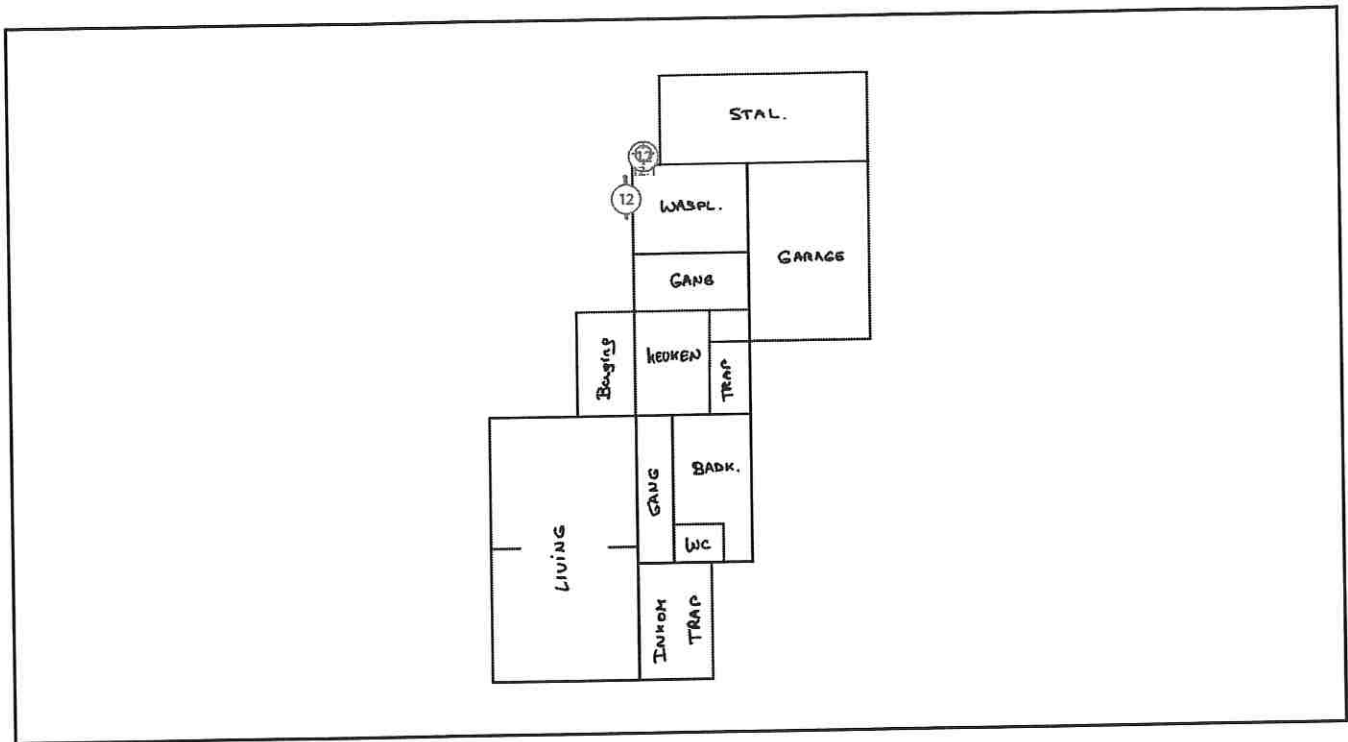
Plan 1.4: Gv

Beschrijving	Type	Actie
12. Mastiek vensters (profiel-glas)	Geen asbest	-
12.1 Code: 5	Puntmonster	-

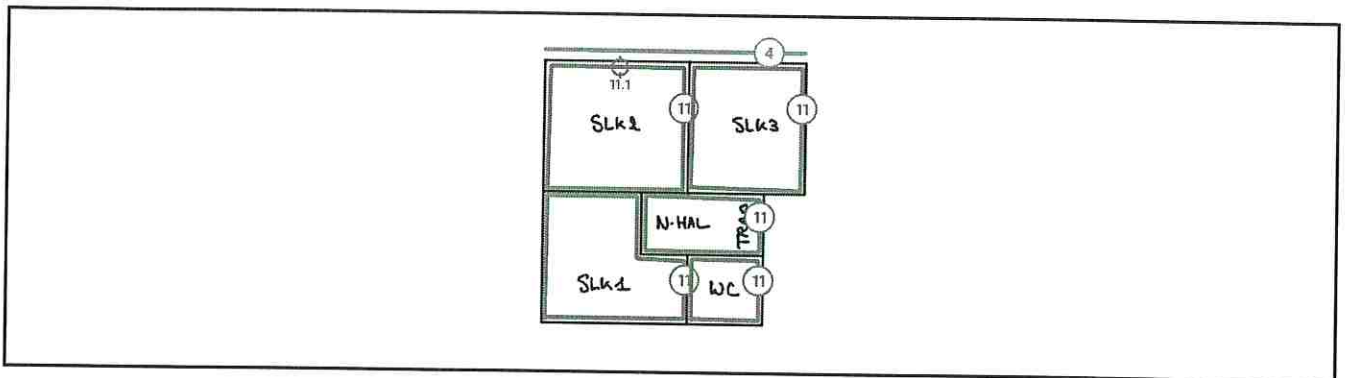
Plan 1.5: GV+1 - wanden

Beschrijving	Type	Actie
4. Gevelbekleding achtergevel met leien	Asbestmateriaal	Verwijderen
11. Pleisterwerk muren	Geen asbest	-
11.1 Code: 1	Mengmonster	-

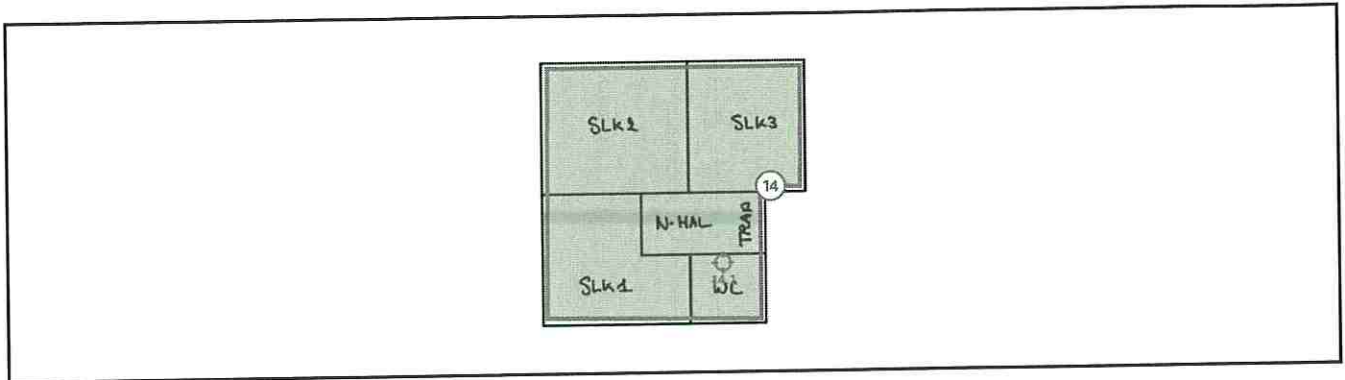
Plan 1.6: GV+1 - plafond

Beschrijving	Type	Actie
14. Pleisterwerk plafond	Geen asbest	-
14.1 Code: 2	Mengmonster	-

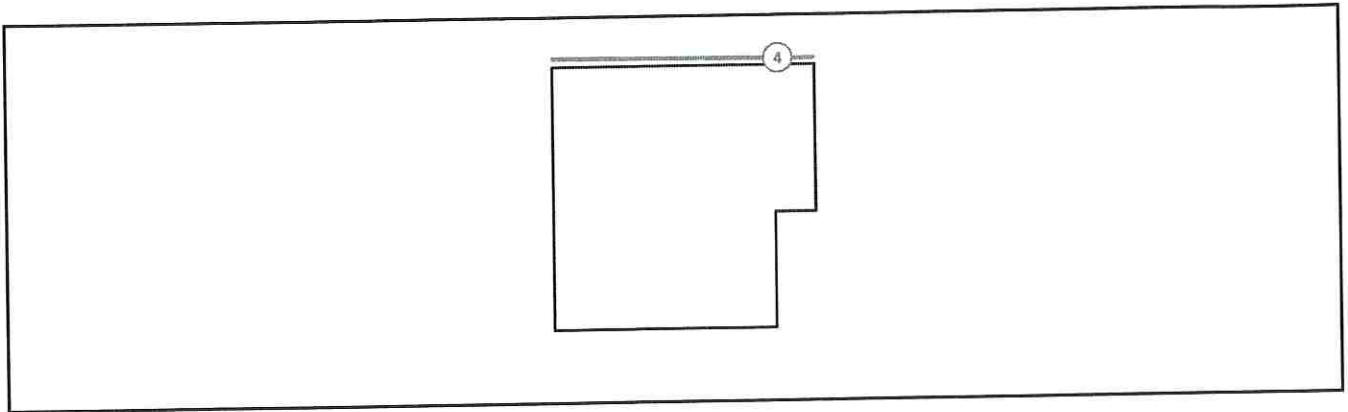
Plan 1.8: Zolder

Beschrijving	Type	Actie
4. Gevelbekleding achtergevel met leien	Asbestmateriaal	Verwijderen

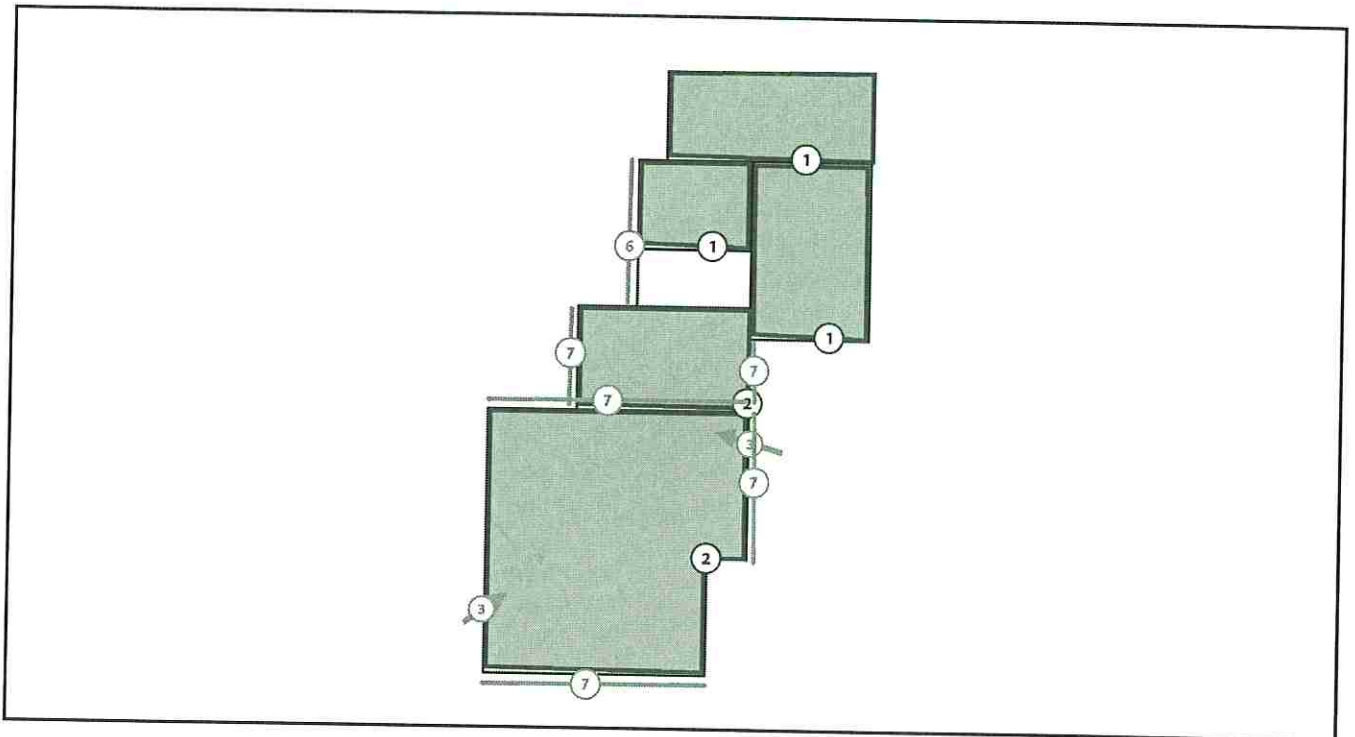
Plan 1.9: Dak

Beschrijving	Type	Actie
1. Dakbekleding met golfplaten	Asbestmateriaal	Dringend verwijderen
2. Dakbekleding met leien	Asbestmateriaal	Dringend verwijderen
3. Rookgaskanaal	Asbestmateriaal	Verwijderen
6. Deksteen	Asbestmateriaal	Verwijderen
7. Dakafwerking met windveren	Asbestmateriaal	Verwijderen
