Asbestinventarisatetest

Guido Gezellelaan 7, 9140 Temse

Attestnummer : 20260313-000131.000

Uitgegeven op : 13.03.2026

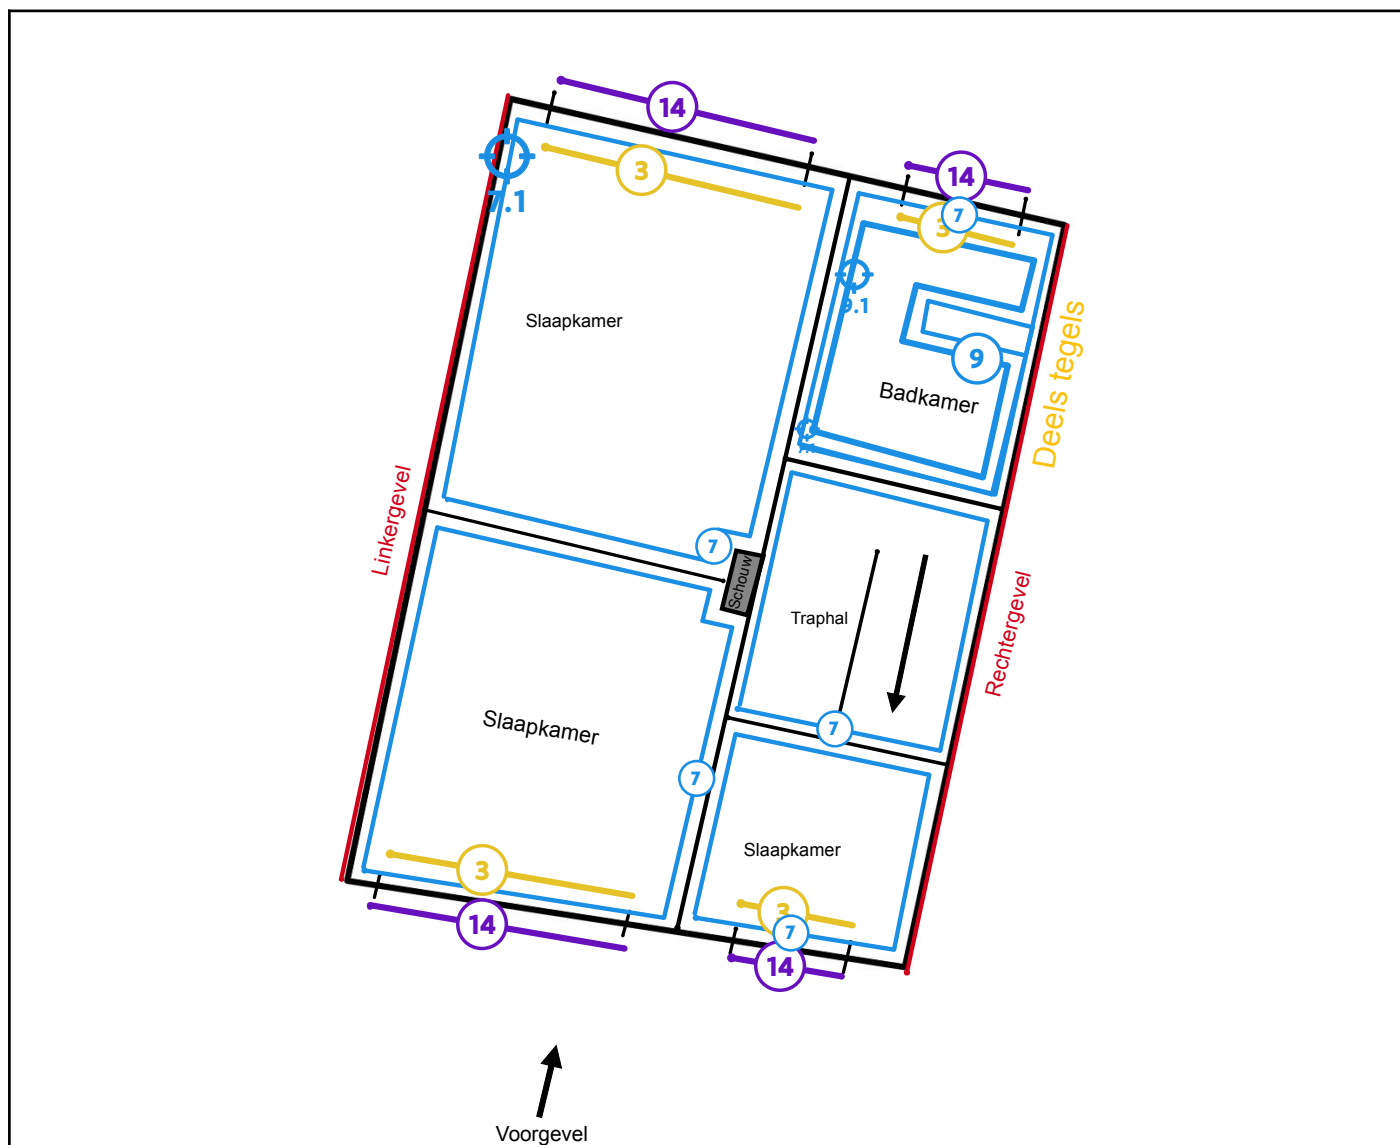
Plan 1.4: V1: Binnenmuren & overige toep.

Beschrijving	Type	Actie
3. GLV tem V1: Buitenschrijnwerk - Vensterbanken binnen	Asbestmateriaal	Zorgvuldig beheren
7. GLV tem V1: Binnenmuren - Afwerkingslaag - Pleisterwerk	Geen asbest	-
7.1 Code: MM01	Mengmonster	-
9. V1: Badkamer - Wandbetegeling - Voegen	Geen asbest	-
9.1 Code: MM05	Puntmonster	-

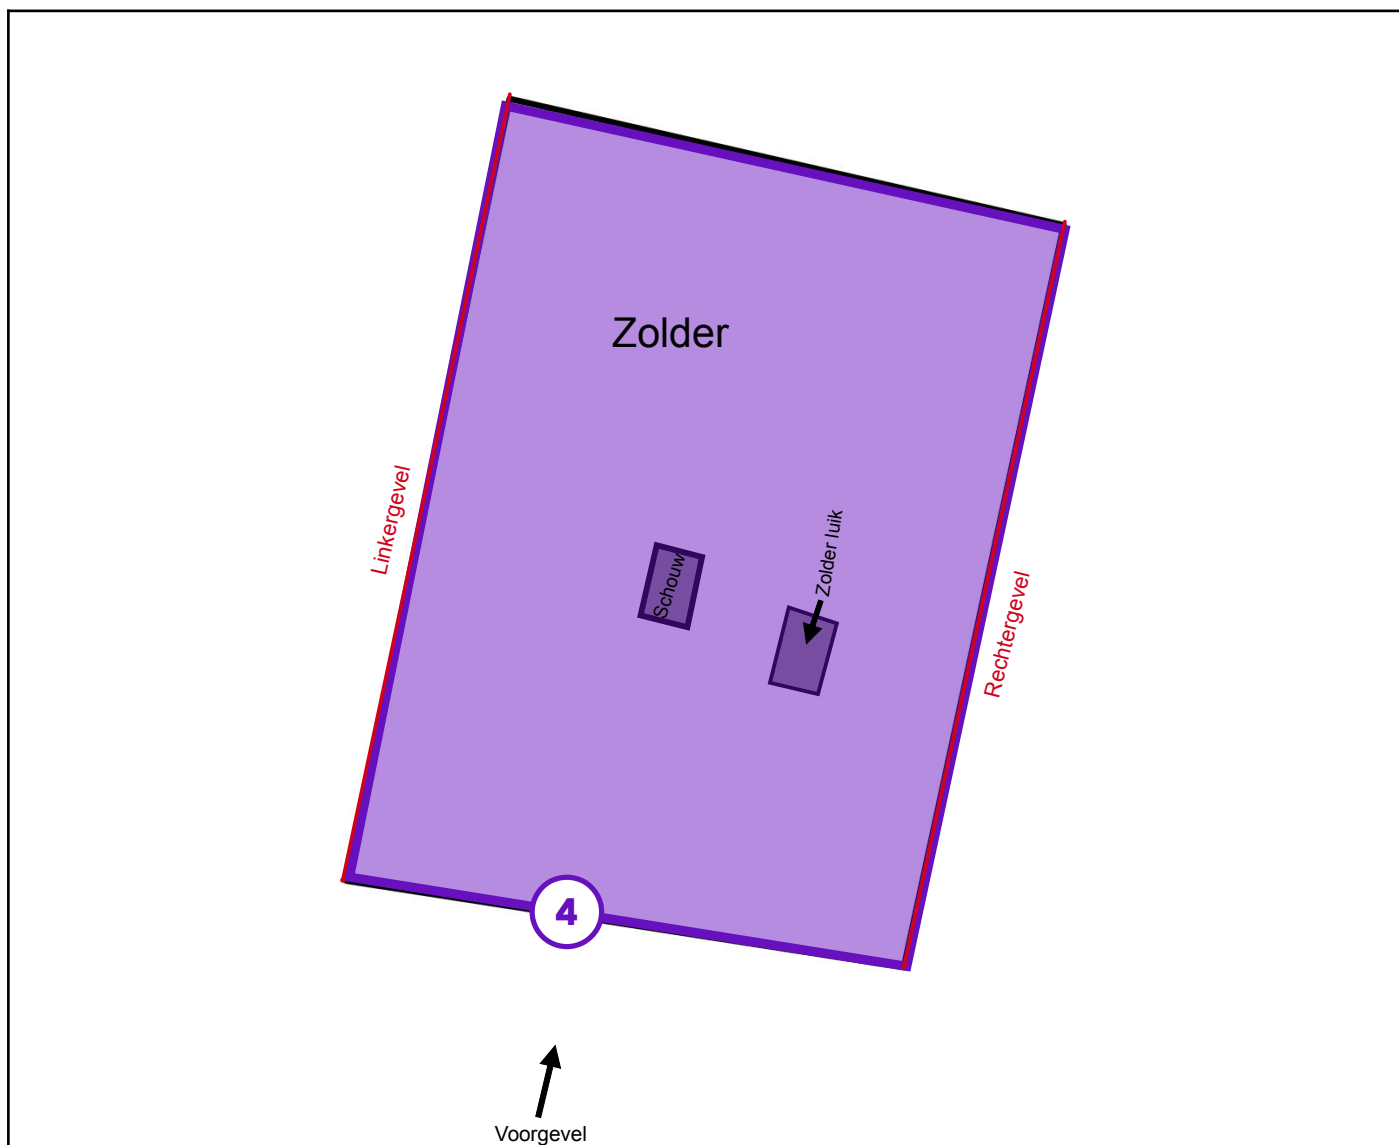
Plan 1.6: V2: hellend dak - Onderdak

Beschrijving	Type	Actie
4. Woning/tuinhuis: Dak - Schuin dak - Onderdak - niet zichtbaar	Beperking	-

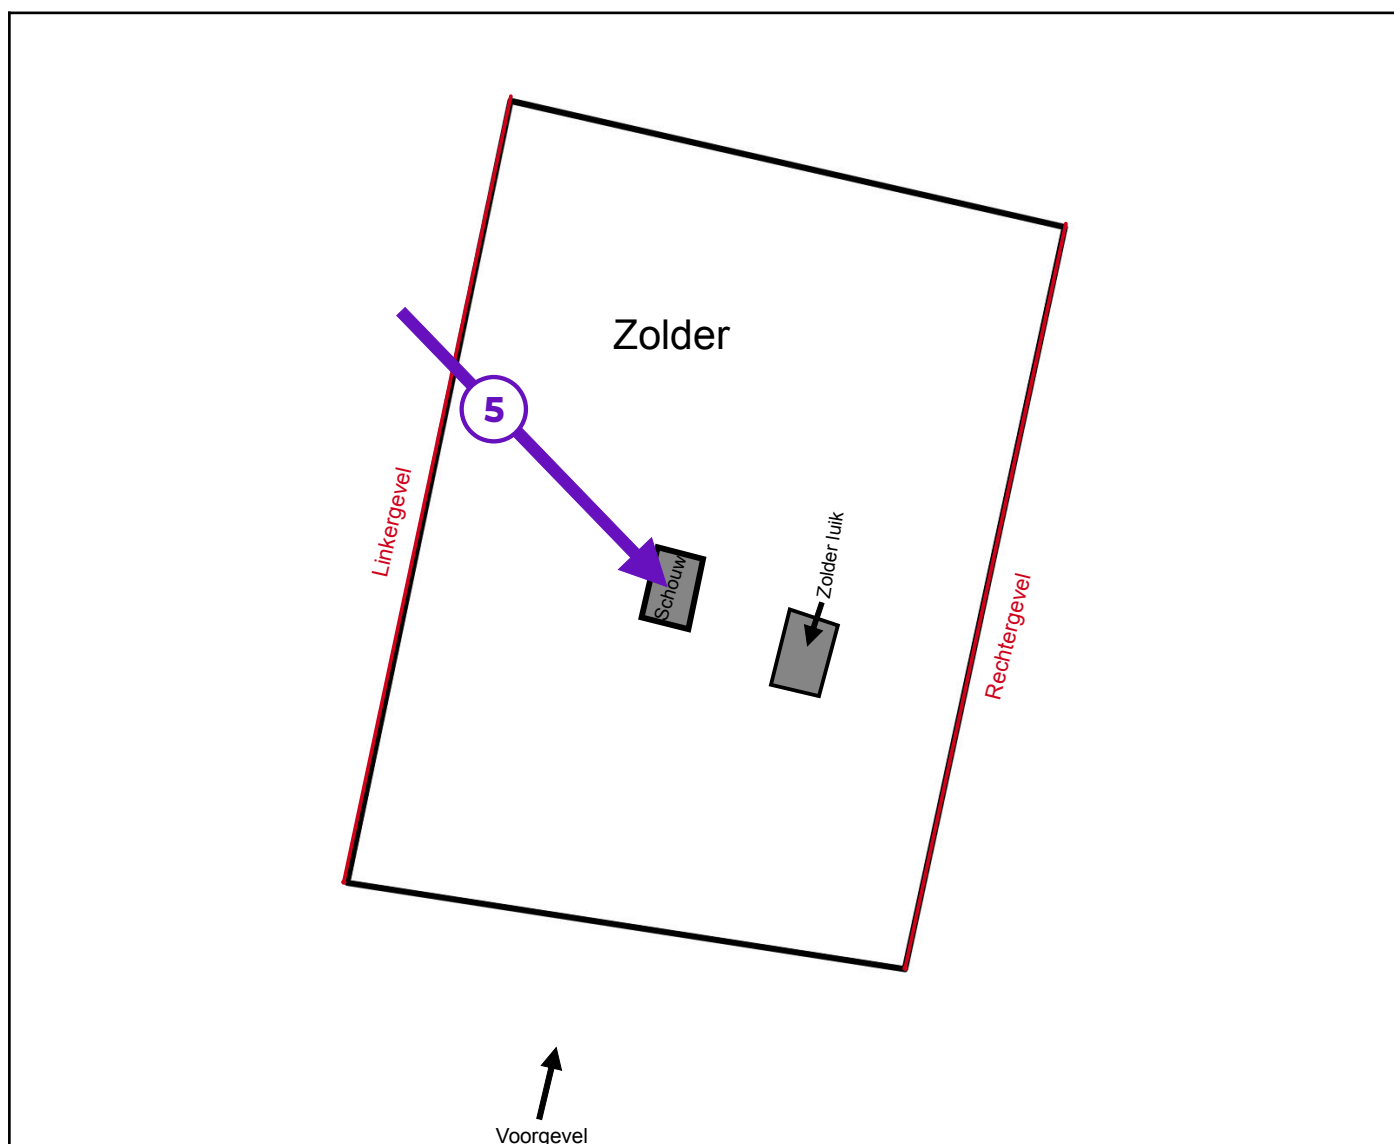
Plan 1.7: V2: Hellend dak - dakbedekking & overige toep.

Beschrijving	Type	Actie
5. Woning : Schouw en rookgaskaanaal	Beperking	-

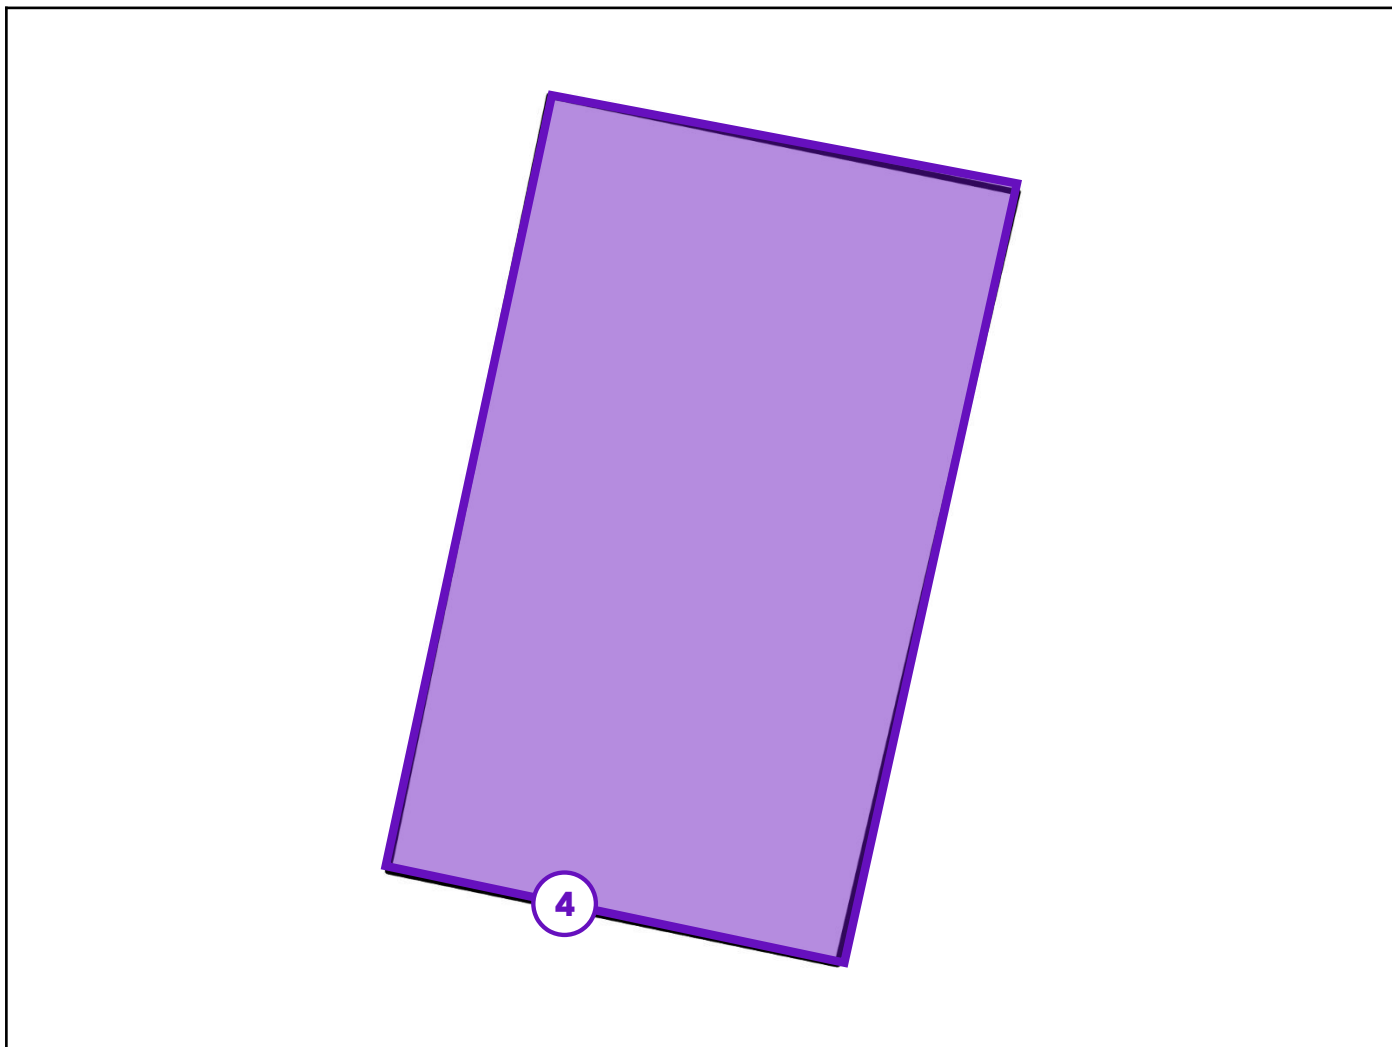
Plan 2.1: GLV: Onderdak

Beschrijving	Type	Actie
4. Woning/tuinhuis: Dak - Schuin dak - Onderdak - niet zichtbaar	Beperking	-

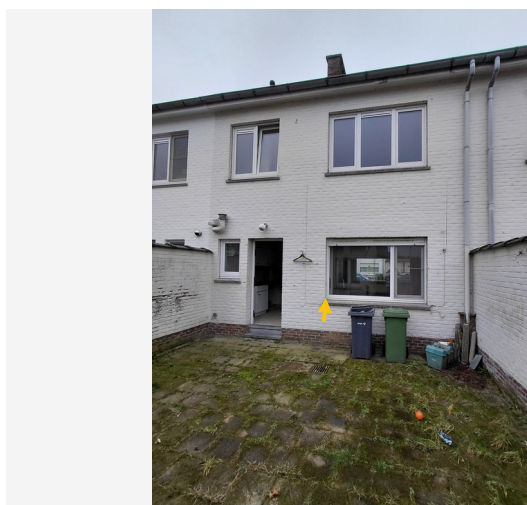
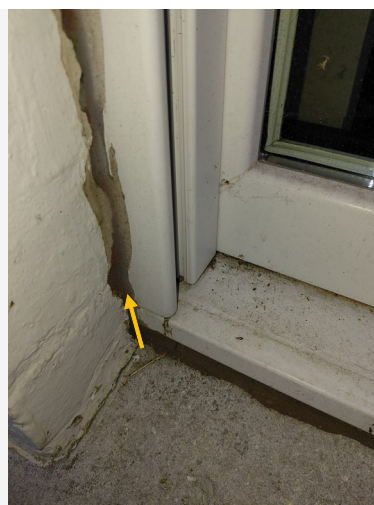
Fiche 14: GLV tem V1: Buitengevel – Buitenschrijnwerk – gevel/profiel – Silicone

Beschrijving	Notitie	Terug te vinden op plannen
Fiche 14: GLV tem V1: Buitengevel - Buitenschrijnwerk - gevel/profiel - Silicone	Mbt het PVC buitenschrijnwerk van alle ramen en deuren: de dichting tussen de gevel en het PVC profiel is Homogeen en betreft een zachte dichting bestaande uit silicone. Obv visuele inspectie en expertise werd deze als niet-asbestverdacht bevonden.	Plan 1.1: GLV: Binnenmuren & overige toep. Plan 1.4: V1: Binnenmuren & overige toep.
Fiche 15: Woning: badkamer - CV	(Merk: Vaillant Type: VCW 286/5-3 Bouwjaar: 2016)] vervaardigd na het KB van 3 februari 1998 "Koninklijk besluit tot beperking van het op de markt brengen, de vervaardiging en het gebruik van bepaalde gevaarlijke stoffen en preparaten (asbest)". Op basis hiervan werd deze dan ook als niet-asbestverdacht weerhouden.	-
Fiche 16: Woning + tuinhuis: dakbedekking - keramische dakpannen	De dakbedekking bestaande uit keramische dakpannen thv dak v.d. woning en dak van het tuinhuis werd obv visuele inspectie als niet-asbestverdacht weerhouden. Dit geeft echter geen uitsluitsel over mogelijks asbestverdachte onderlagen.	Plan 2.2: GLV: Dakbedekking

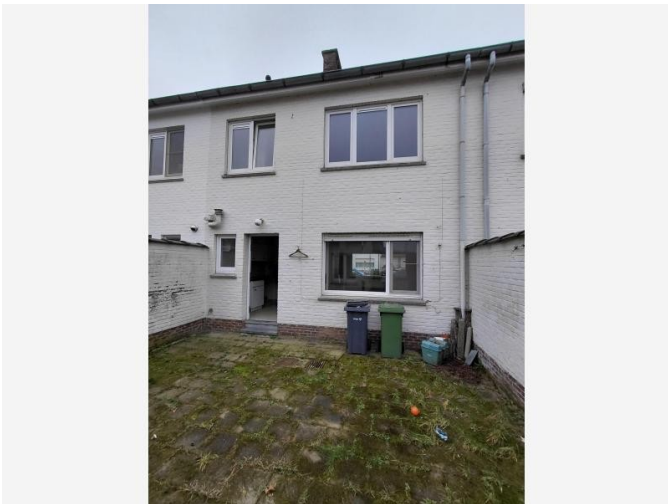
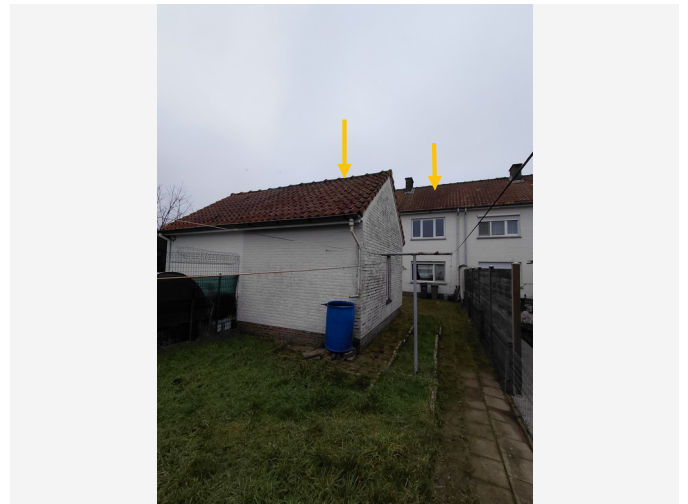
Fiche 16: Woning + tuinhuis: dakbedekking - keramische dakpannen

Beschrijving	Type	Actie
16. Woning + tuinhuis: dakbedekking - keramische dakpannen	Overige ruimte of materiaal	-
