Asbestinventarisatetest

Hoge Duinenlaan 20, 8660 De Panne

Attestnummer : **20240723-000219.000**

Uitgegeven op : **23.07.2024**

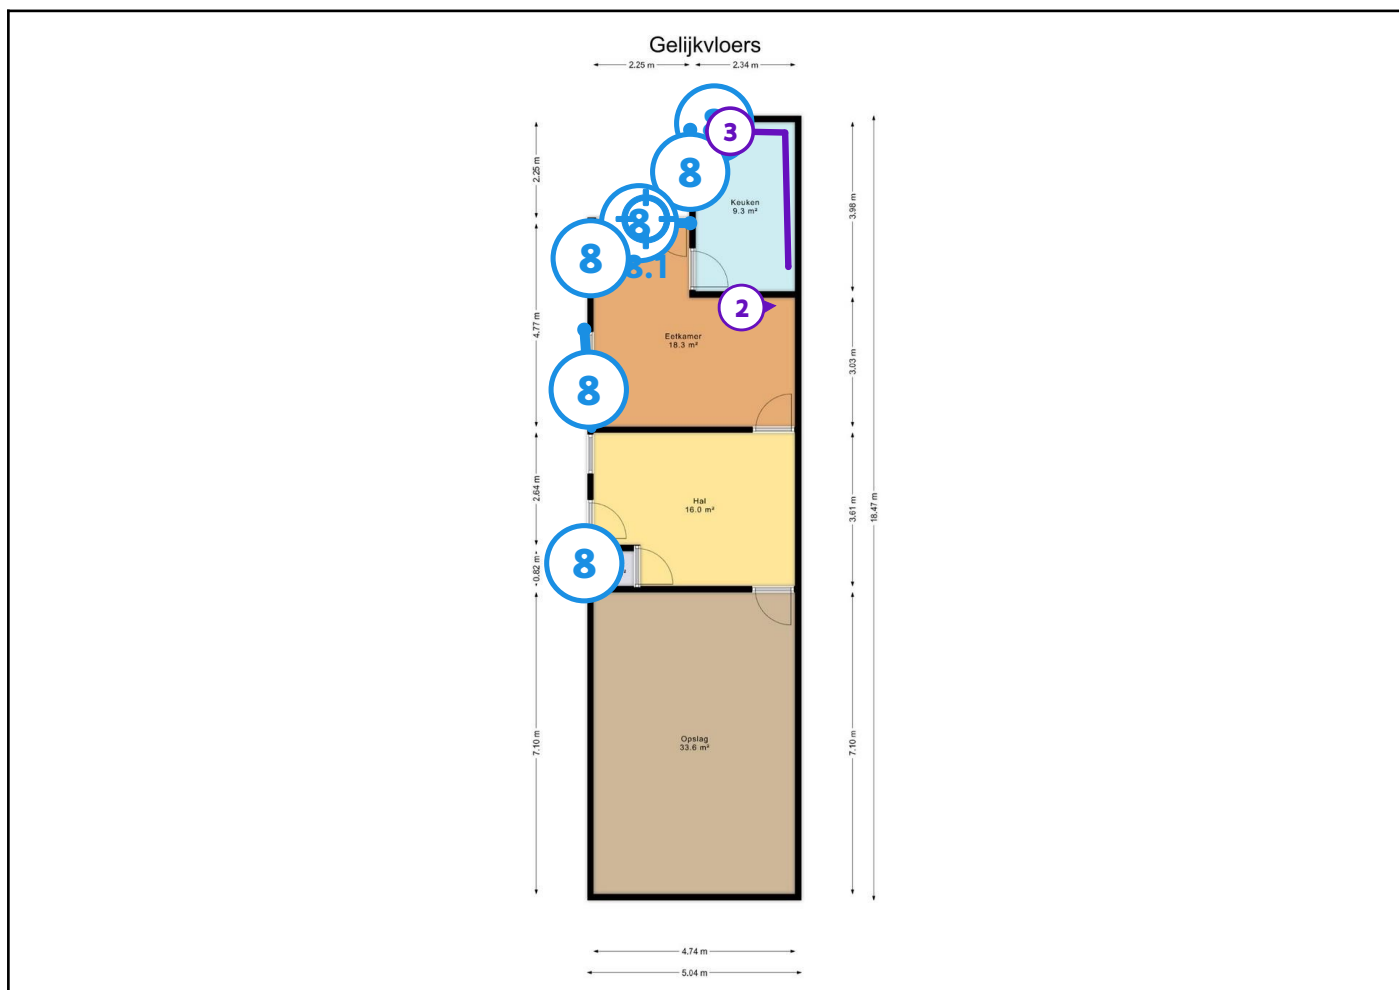
Plan 1.1: Plan gelijkvloers

Beschrijving	Type	Actie
2. Kachel	Advies	-
3. Tegels verlijming keuken en badkamer	Advies	-
8. Mastiek Beglazing	Geen asbest	-
8.1 Code: MM03	Mengmonster	-

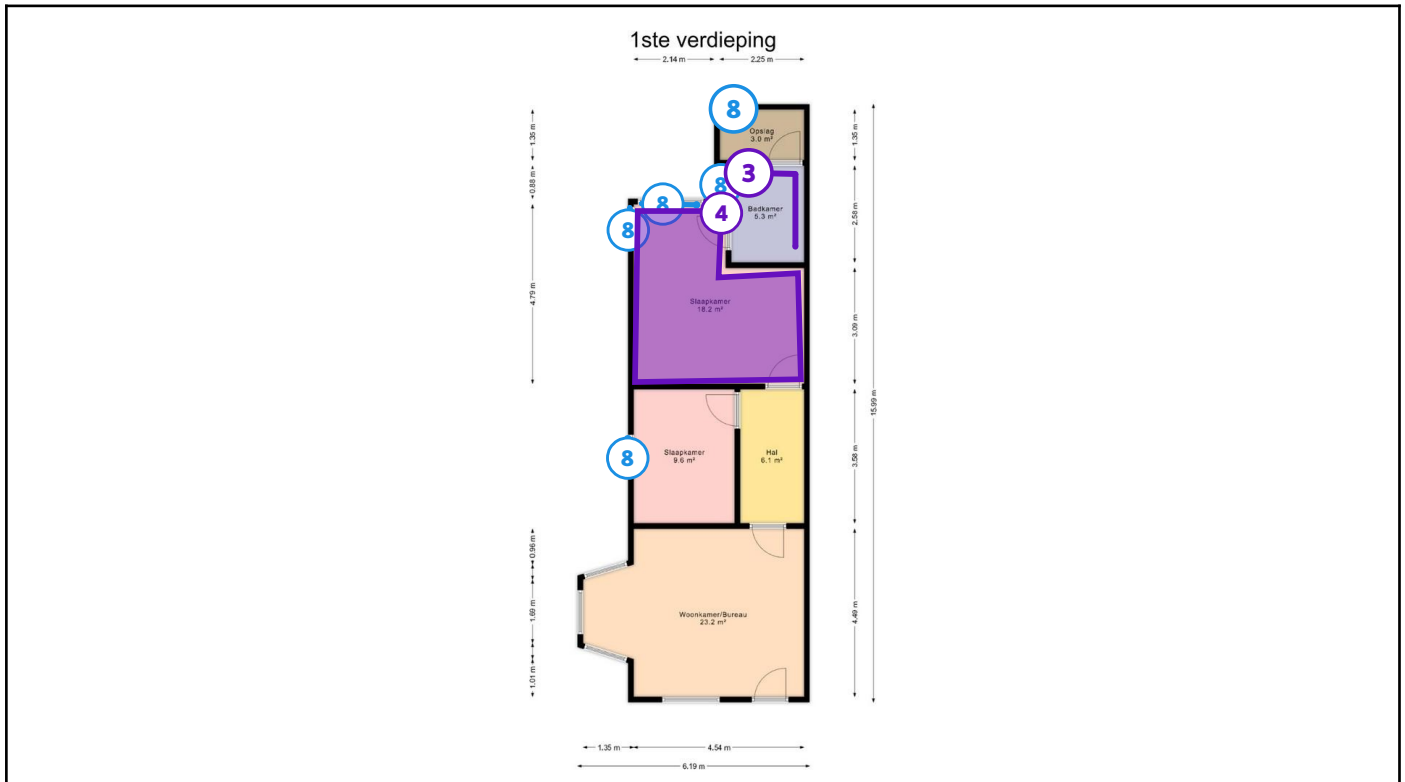
Plan 1.2: Plan 1ste verdieping

Beschrijving	Type	Actie
3. Tegels verlijming keuken en badkamer	Advies	-
4. Vinylvloer - niet asbestverdacht	Advies	-
8. Mastiek Beglazing	Geen asbest	-

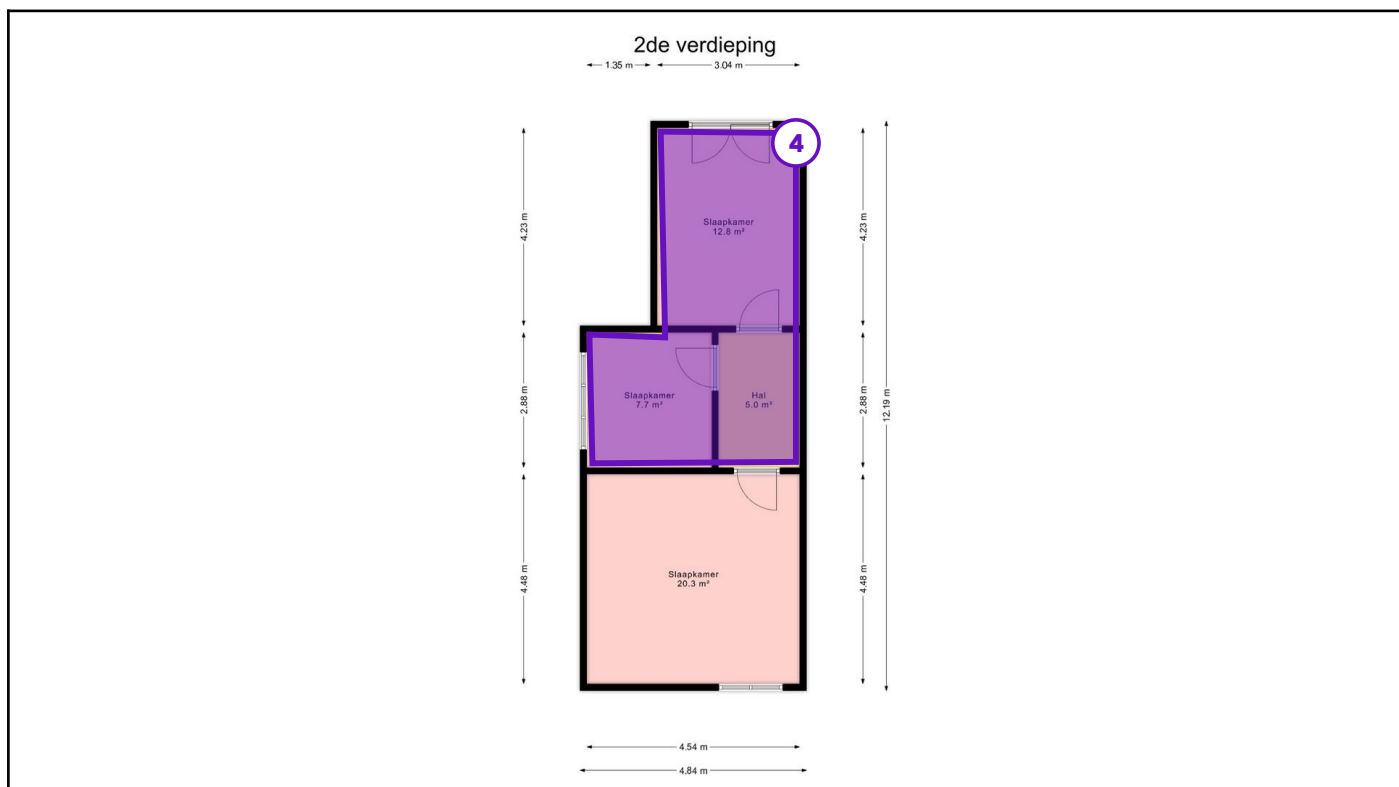
Plan 1.3: Plan 2de verdieping

Beschrijving	Type	Actie
4. Vinylvloer - niet asbestverdacht	Advies	-

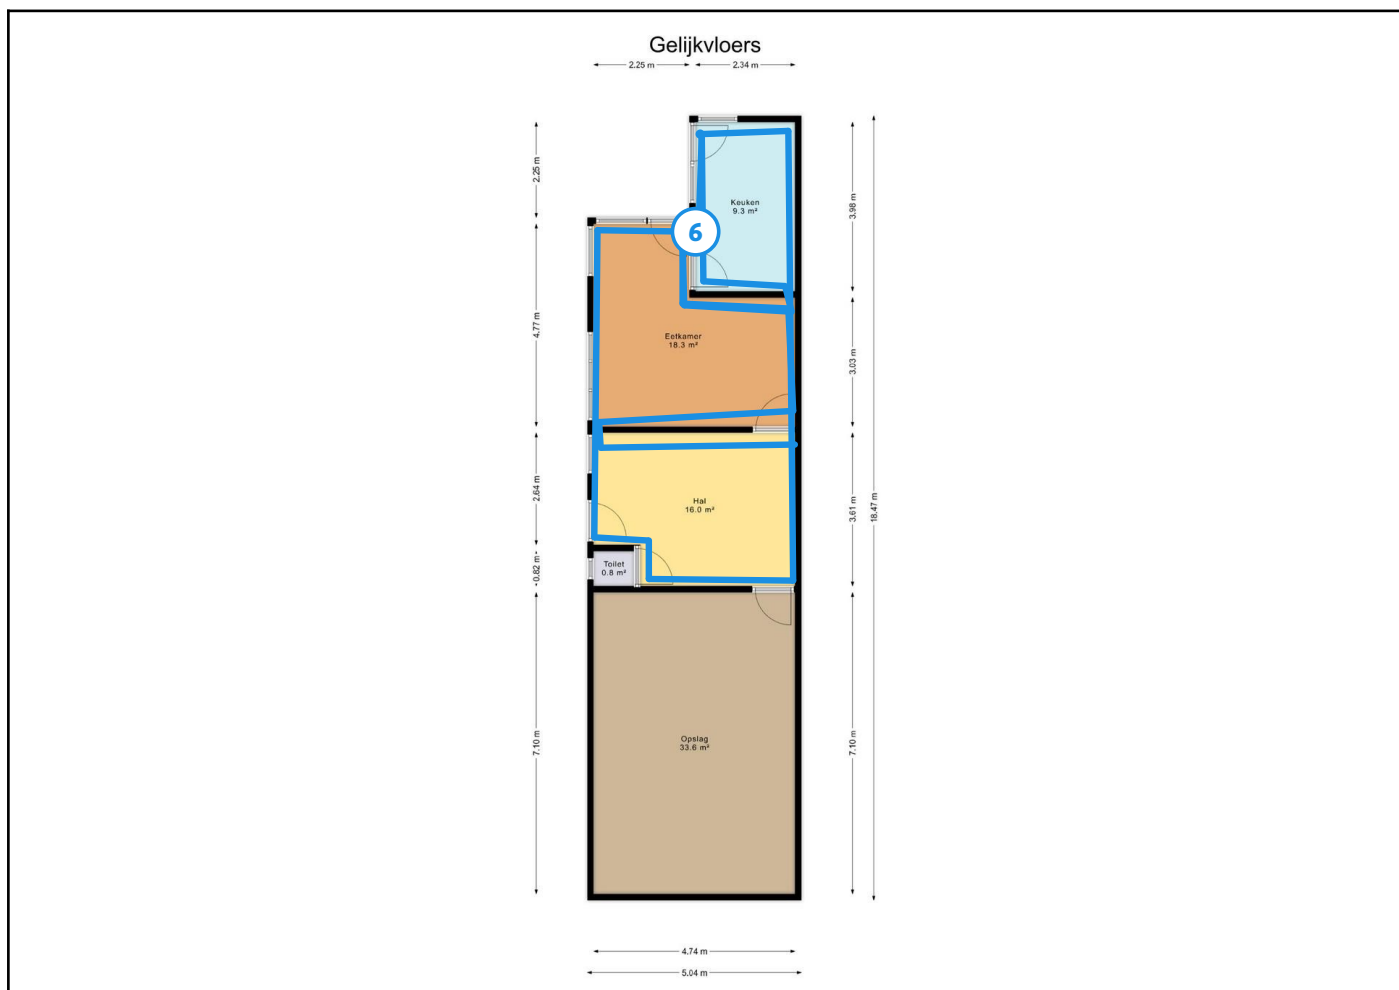
Plan 1.5: Plan gelijkvloers Muur

Beschrijving	Type	Actie
6. Pleisterwerk Muur	Geen asbest	-

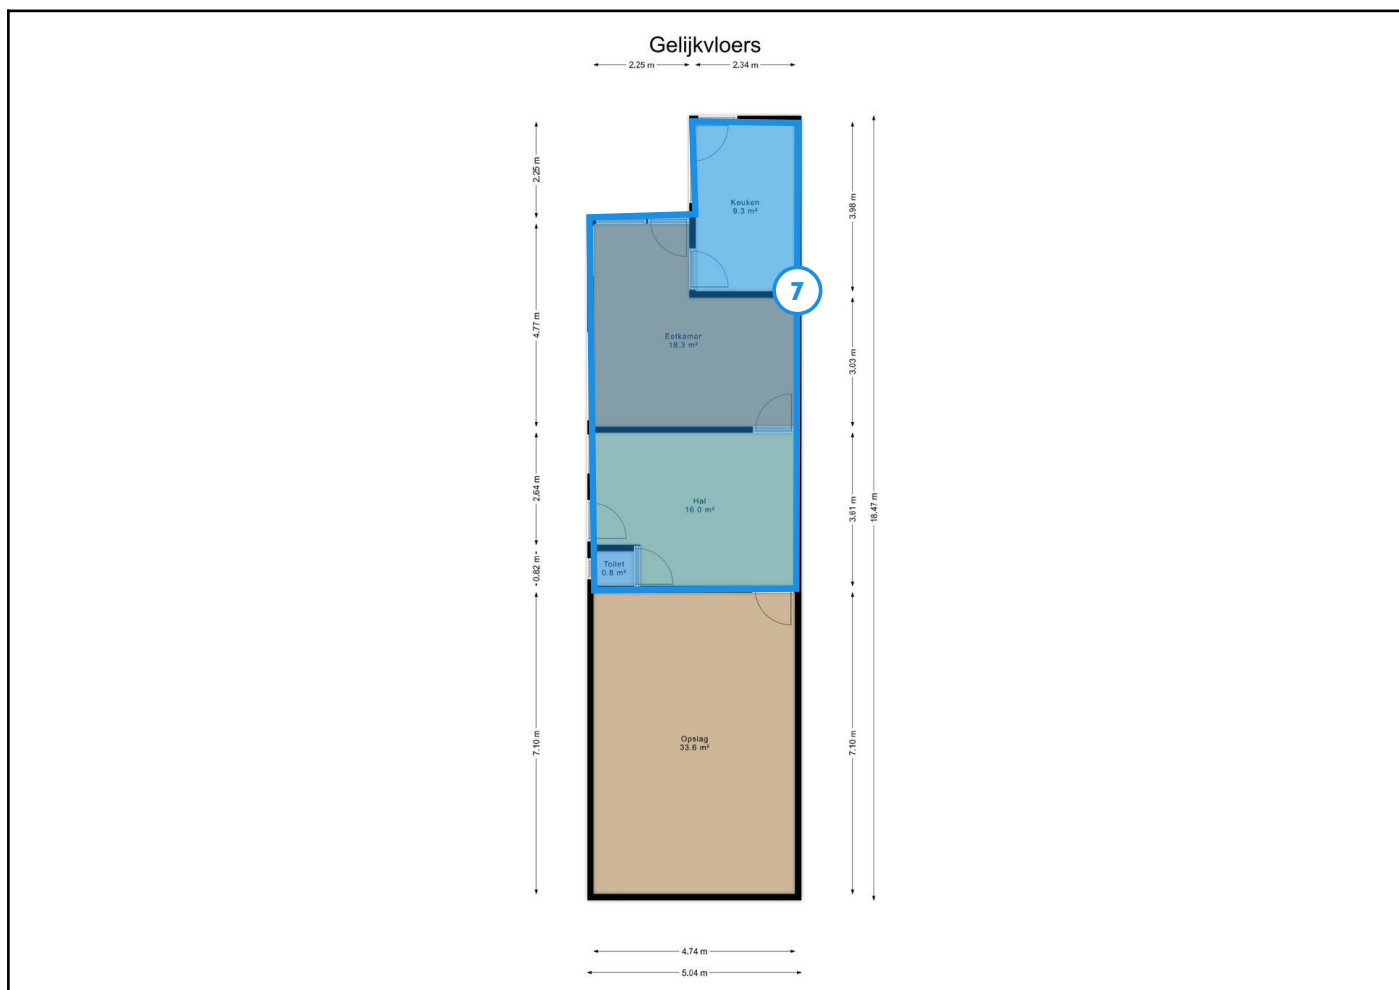
Plan 1.6: Plan gelijkvloers Plafond

Beschrijving	Type	Actie
7. Pleisterwerk Plafond	Geen asbest	-

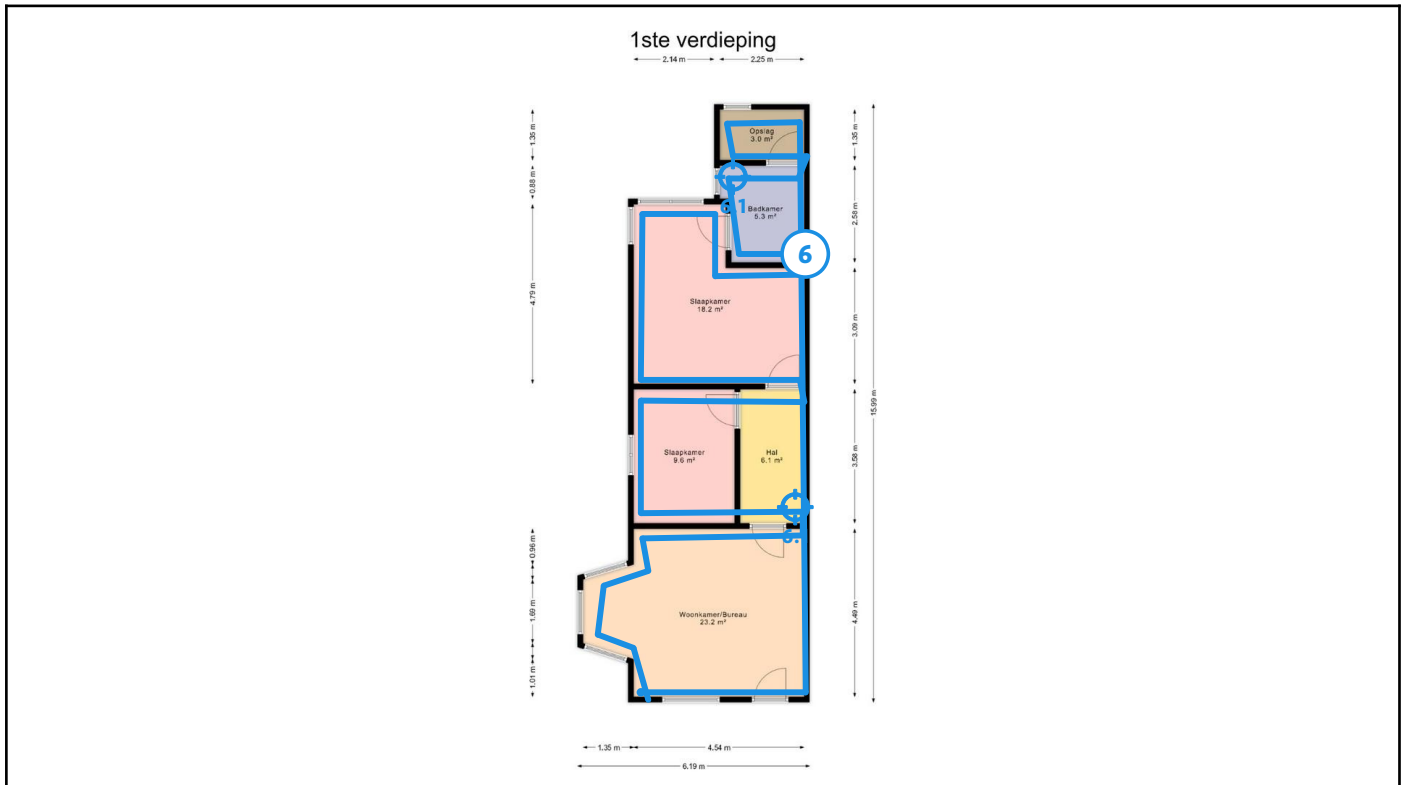
Plan 1.7: Plan 1ste verdieping Muur

Beschrijving	Type	Actie
6. Pleisterwerk Muur	Geen asbest	-
6.1 Code: MM01	Mengmonster	-

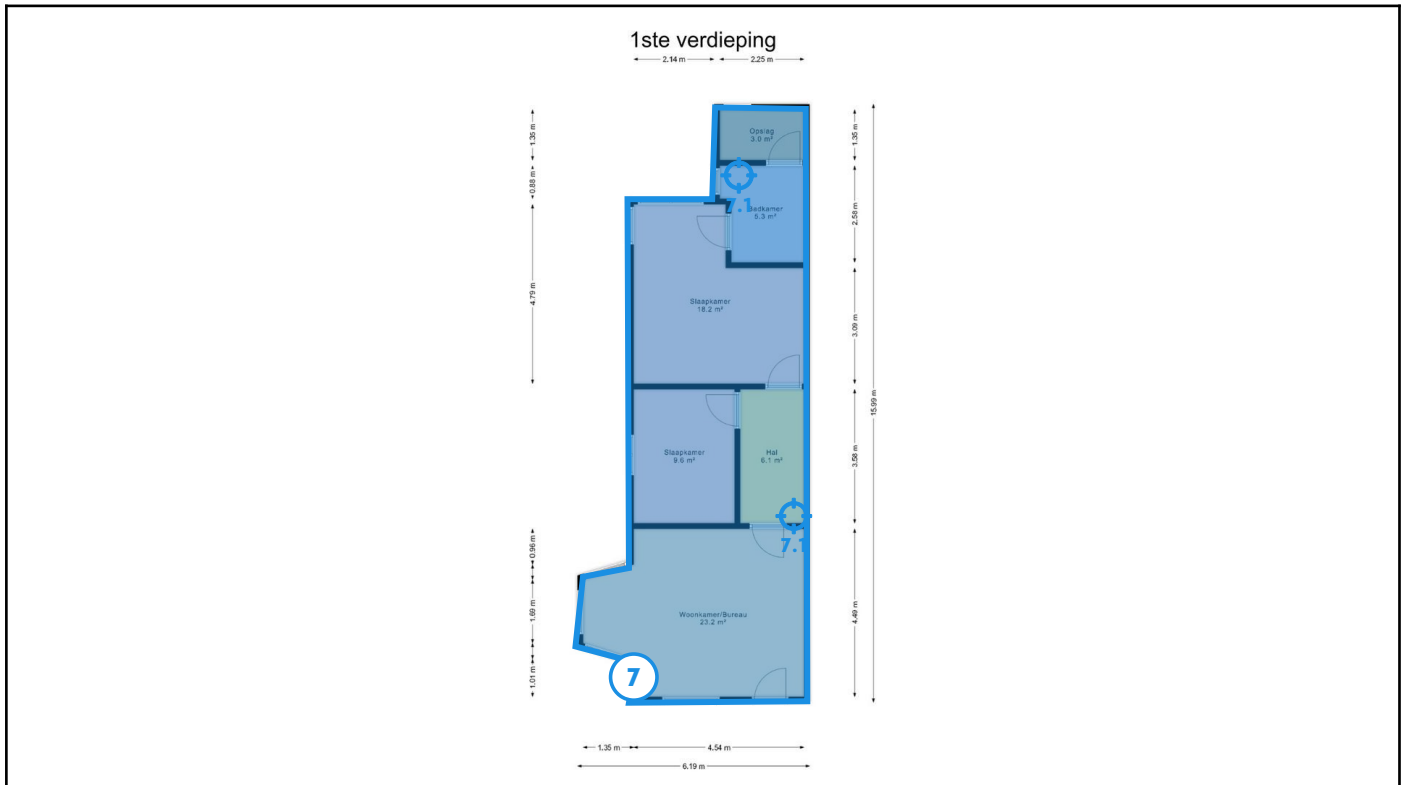
Plan 1.8: Plan 1ste verdieping Plafond

Beschrijving	Type	Actie
7. Pleisterwerk Plafond	Geen asbest	-
7.1 Code: MM02	Mengmonster	-

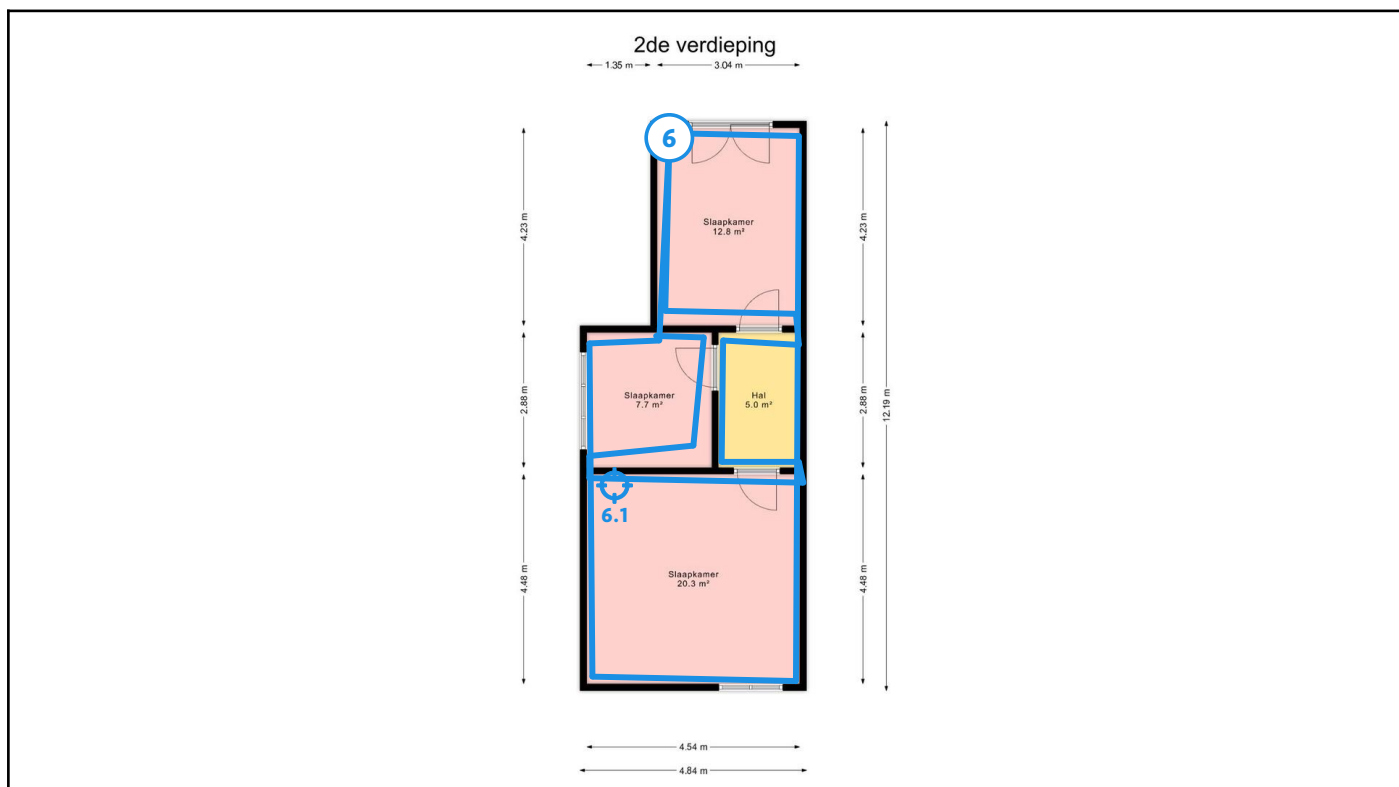
Plan 1.9: Plan 2de verdieping Muur

Beschrijving	Type	Actie
6. Pleisterwerk Muur	Geen asbest	-
6.1 Code: MM01	Mengmonster	-

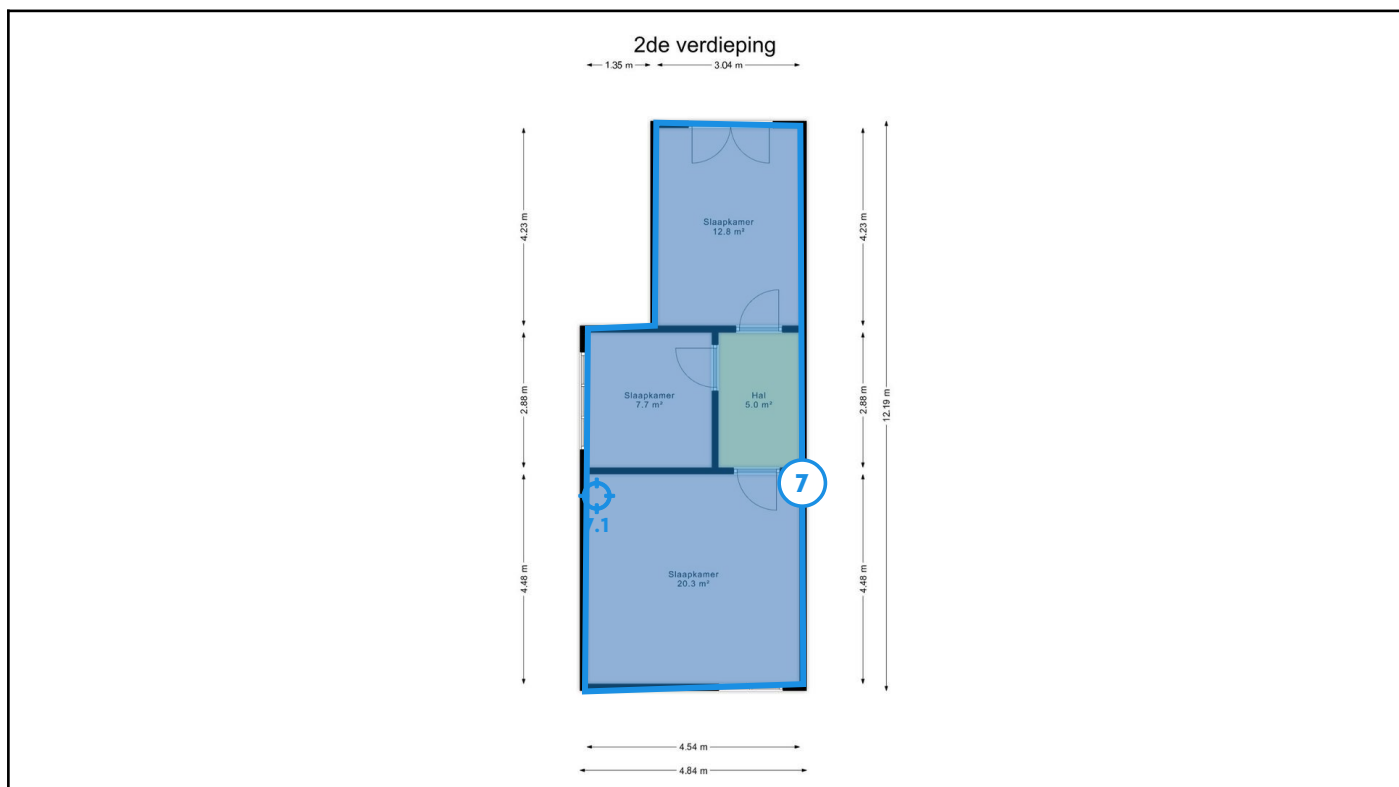
Plan 1.10: Plan 2de verdieping Plafond

Beschrijving	Type	Actie
7. Pleisterwerk Plafond	Geen asbest	-
7.1 Code: MM02	Mengmonster	-
