Asbestinventarisatetest

Lijkveldestraat 19, 9170 Sint-Gillis-Waas

Attestnummer : 20240612-000335.000

Uitgegeven op : 12.06.2024

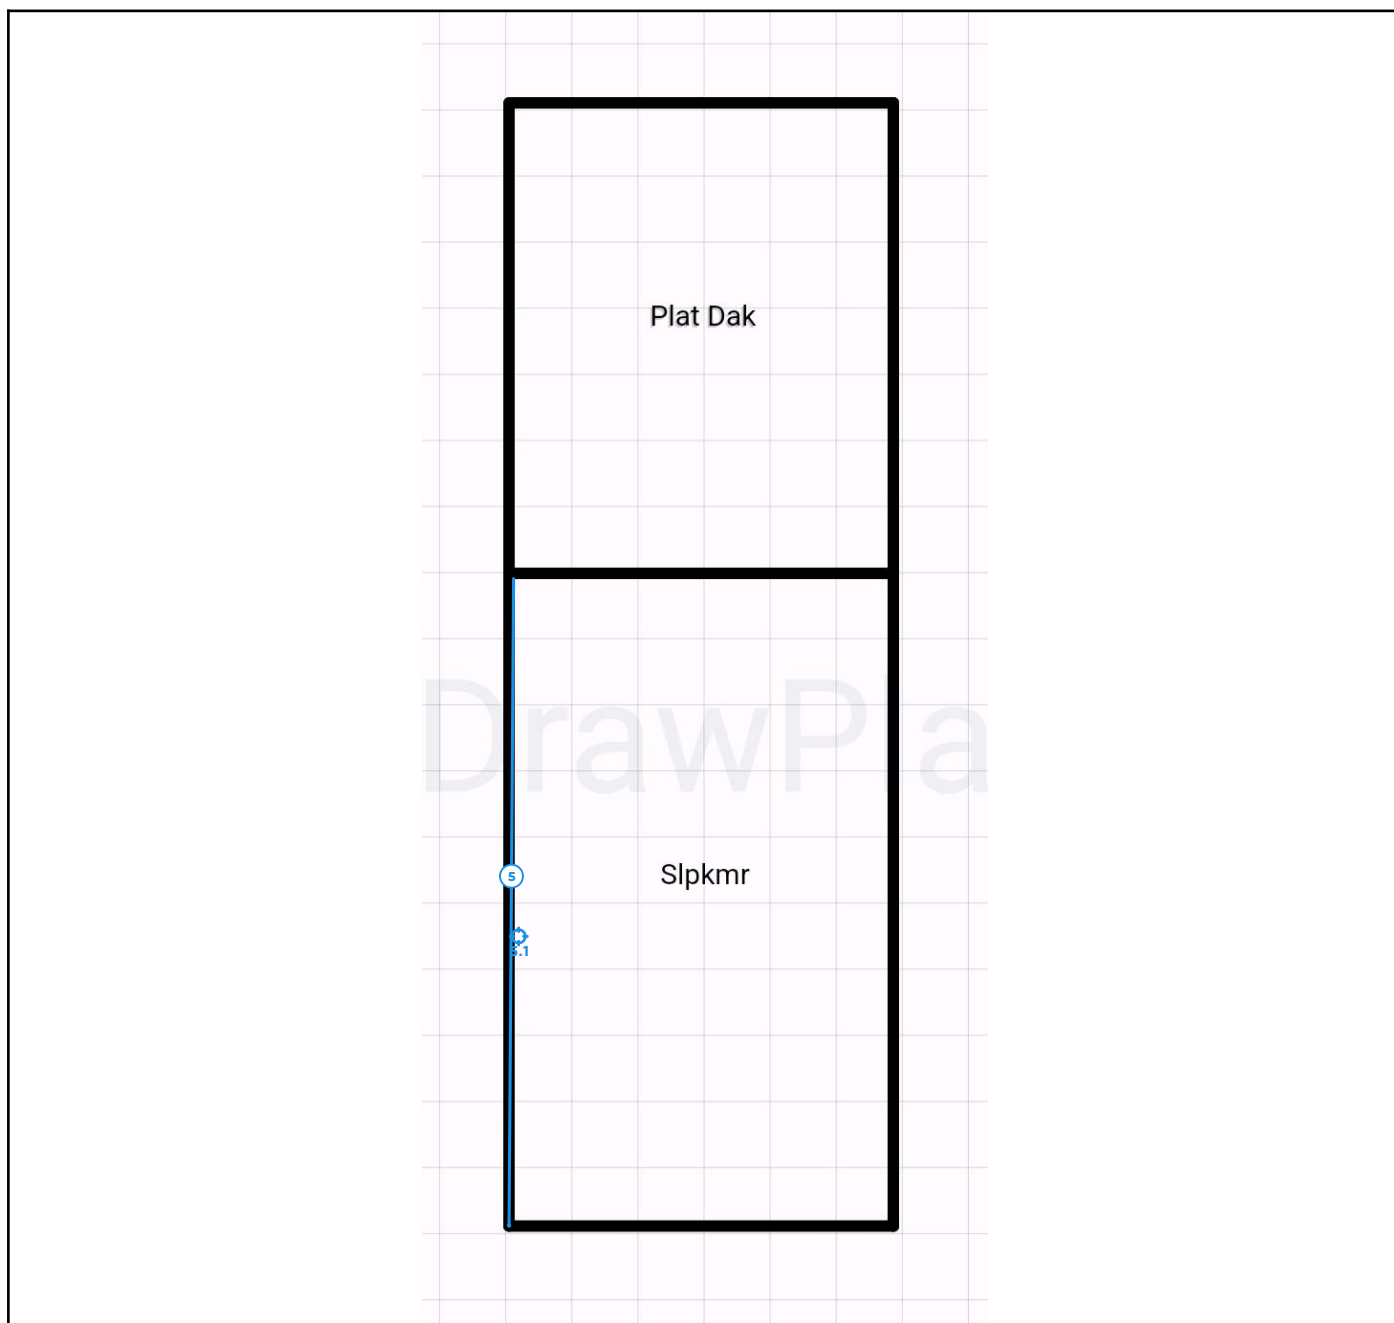
Plan 1.4: Zolder pleisterwerk wanden

Beschrijving	Type	Actie
5. Pleisterwerk wanden	Geen asbest	-
5.1 Code: MM01	Mengmonster	-

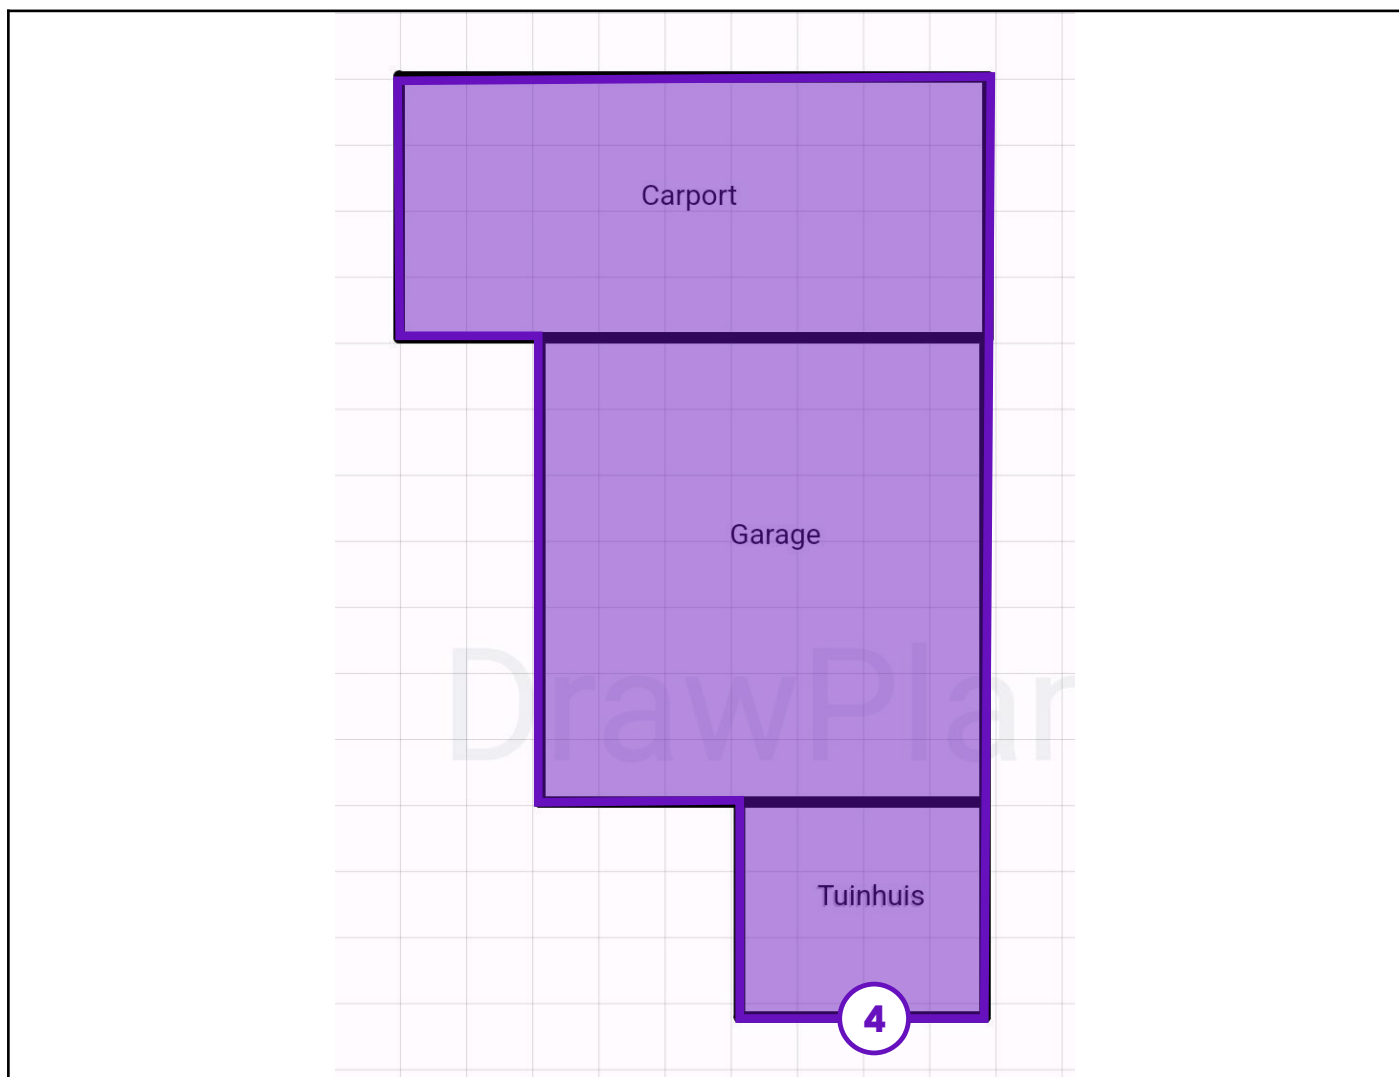
Plan 2.1: Garage

Beschrijving	Type	Actie
4. Garage	Advies	-
