# Asbestinventarisatetest

Sportpleinstraat 27, 9130 Beveren

Attestnummer : 20240516-000400.000

## Zone 1: Hoofdgebouw

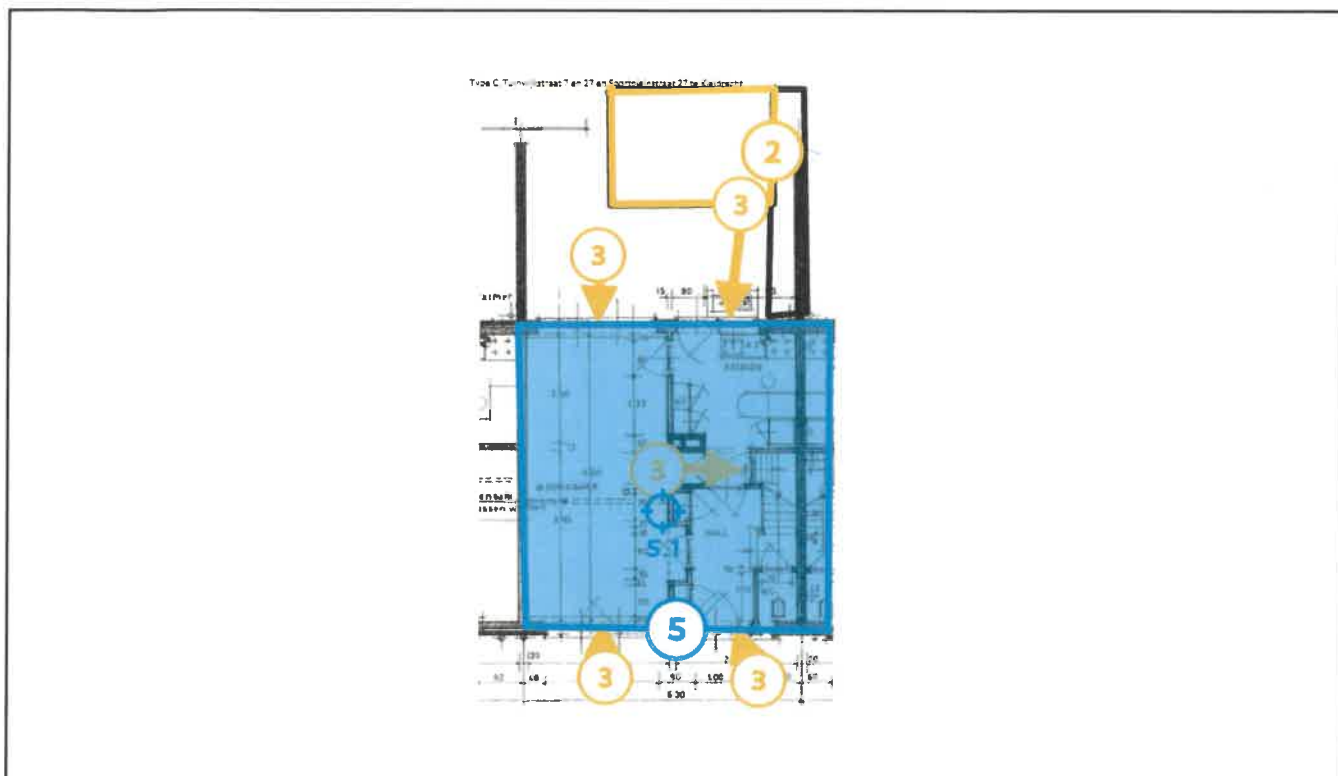
## Plan 1.1: Kieldrecht type C gelijkvloers

Beschrijving	Type	Actie
2. roofing dak bijgebouw	Asbestmateriaal	Zorgvuldig beheren
3. massal vensterbanken	Asbestmateriaal	Zorgvuldig beheren
5. stukwerk mengstaal gehele woning	Geen asbest	-
5.1 Code: M02	Mengmonster	-

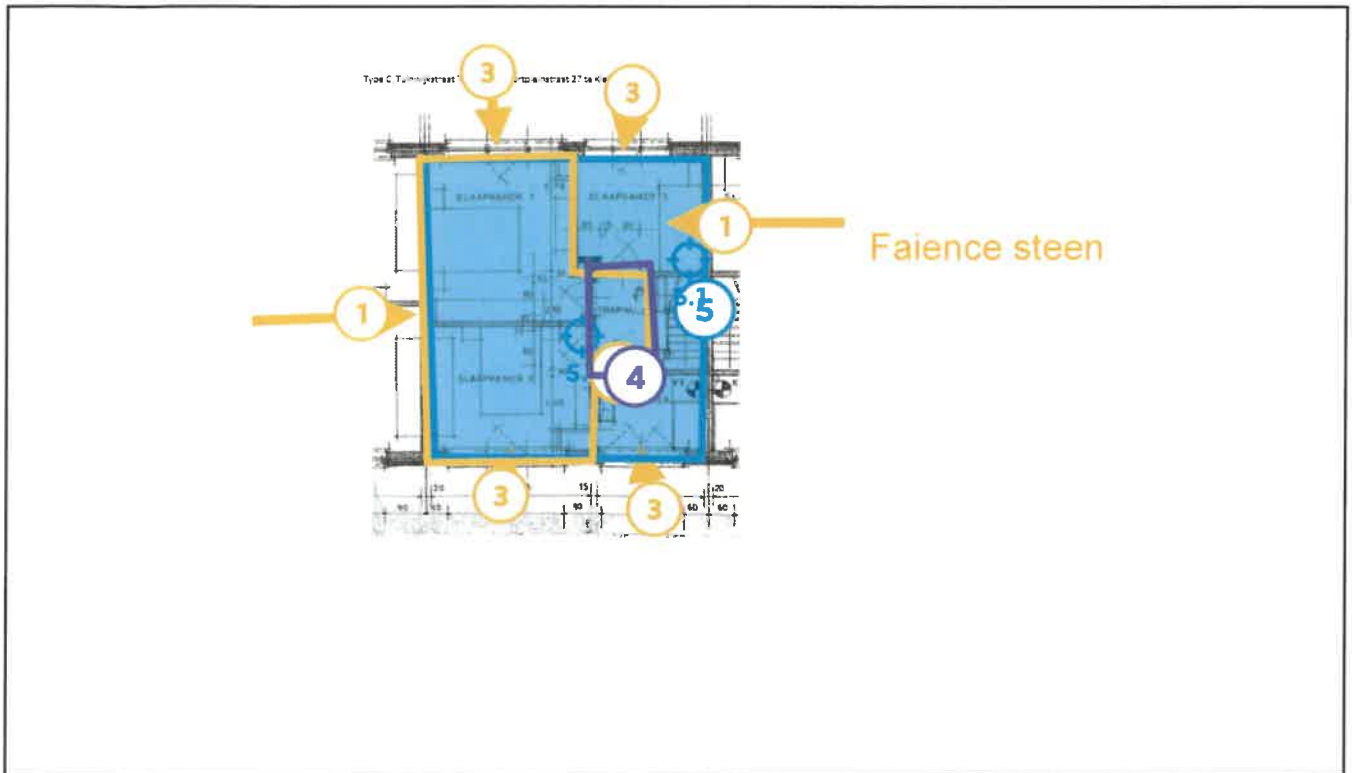
## Plan 1.2: Kieldrecht type C verdieping

Beschrijving	Type	Actie
1. tegels met zwarte lijm	Asbestmateriaal	Zorgvuldig beheren
3. massal vensterbanken	Asbestmateriaal	Zorgvuldig beheren
4. vloerzeil 1e verdieping hal	Advies	-
5. stukwerk mengstaal gehele woning	Geen asbest	-
5.1 Code: M02	Mengmonster	-
