Asbestinventarisatetest

Levergem 22, 9120 Beveren

Attestnummer : 20241026-000086.000

Niet-asbestveilig

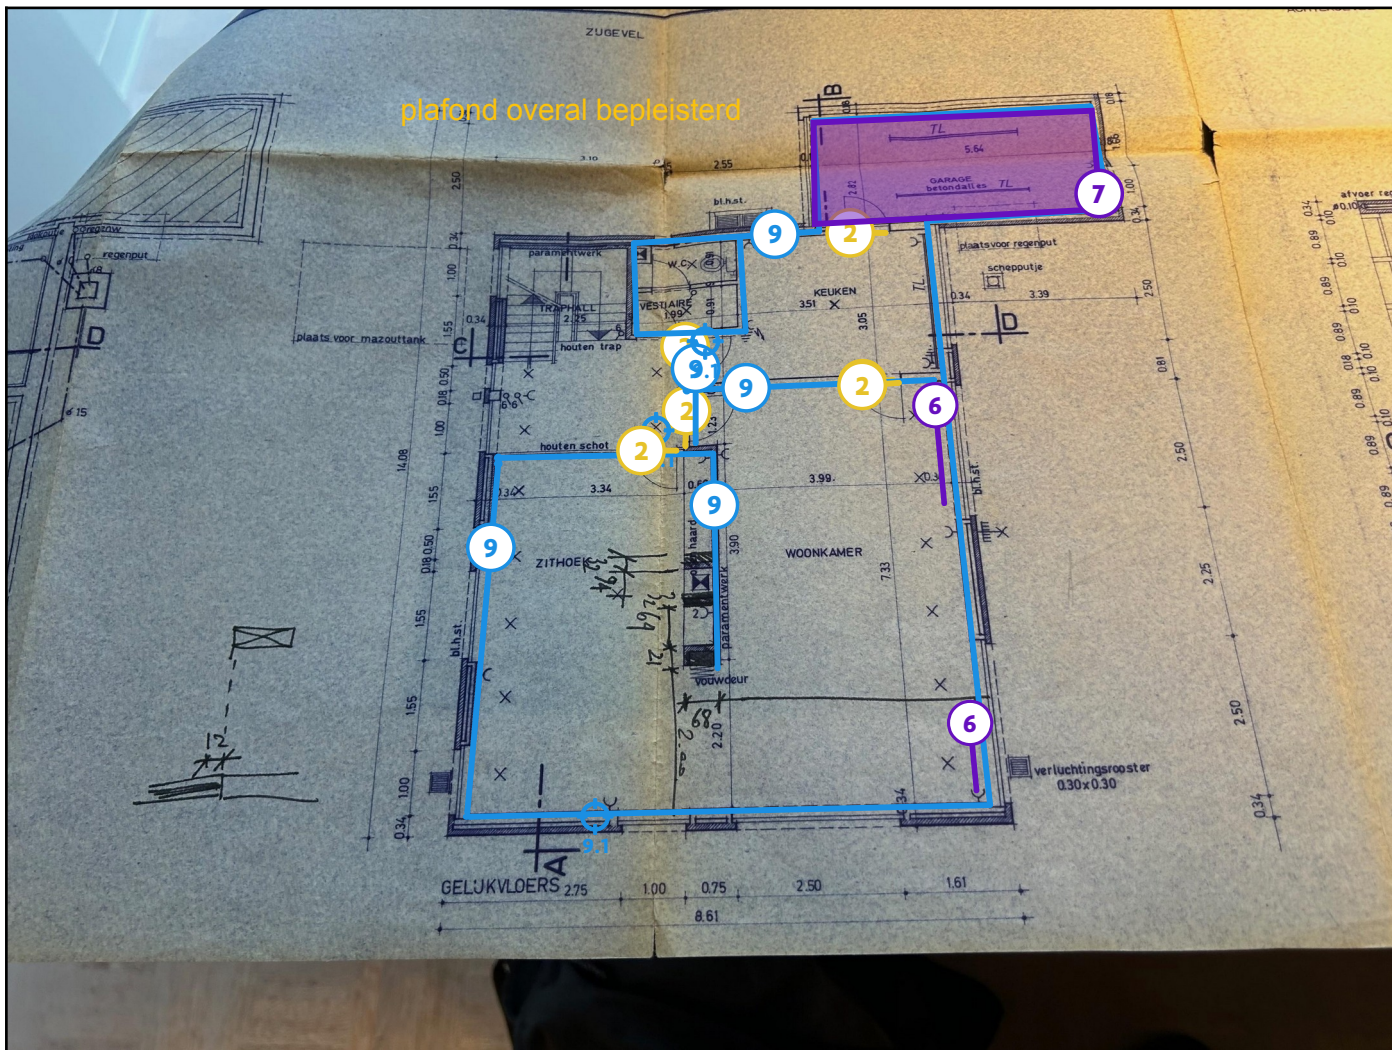
Plan 1.2: Glv

Beschrijving	Type	Actie
2. Deurdorpels Massal	Asbestmateriaal	Zorgvuldig beheren
6. Pakkingen oude radiatoren	Advies	-
7. Platte daken	Advies	-
9. Pleisterwerk wanden	Geen asbest	-
9.1 Code: 202410016A	Mengmonster	-
10. Pleisterwerk plafond	Geen asbest	-
10.1 Code: 202410016B	Mengmonster	-

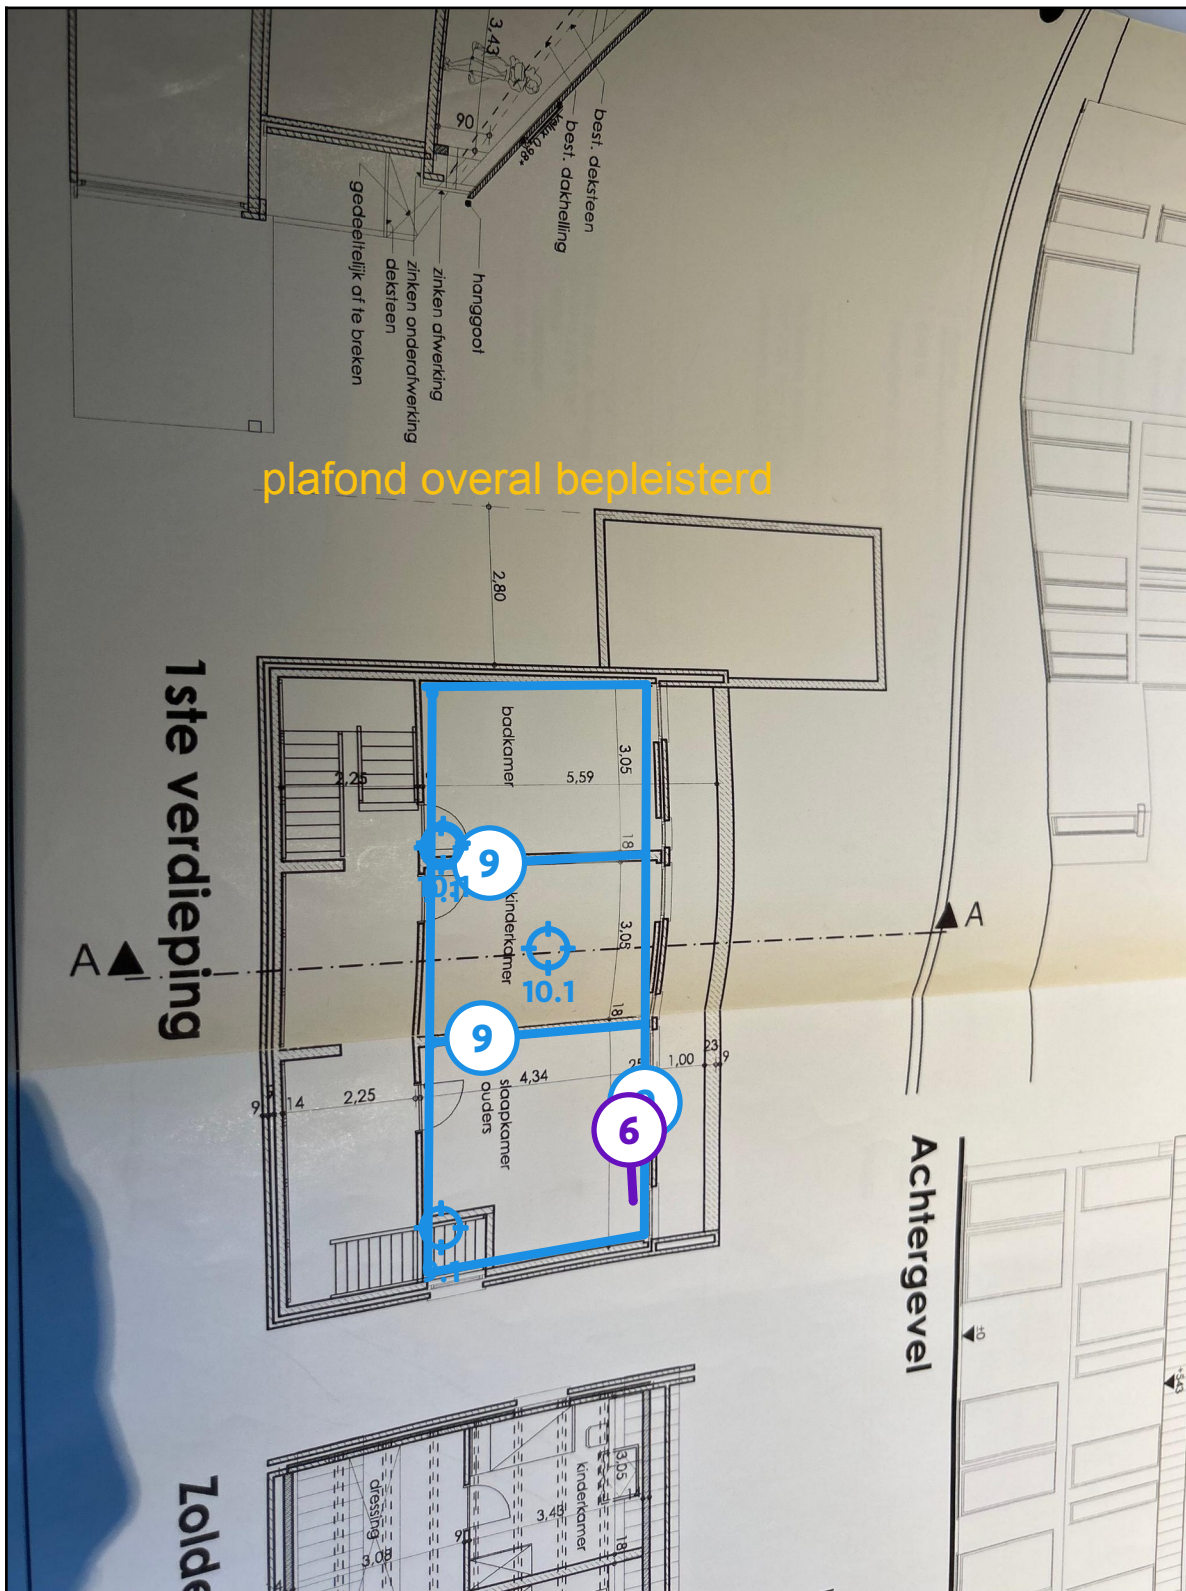
Plan 1.3: 1v

6. Pakkingen oude radiatoren	Advies	-
9. Pleisterwerk wanden	Geen asbest	-
9.1 Code: 202410016A	Mengmonster	-
10. Pleisterwerk plafond	Geen asbest	-
10.1 Code: 202410016B	Mengmonster	-

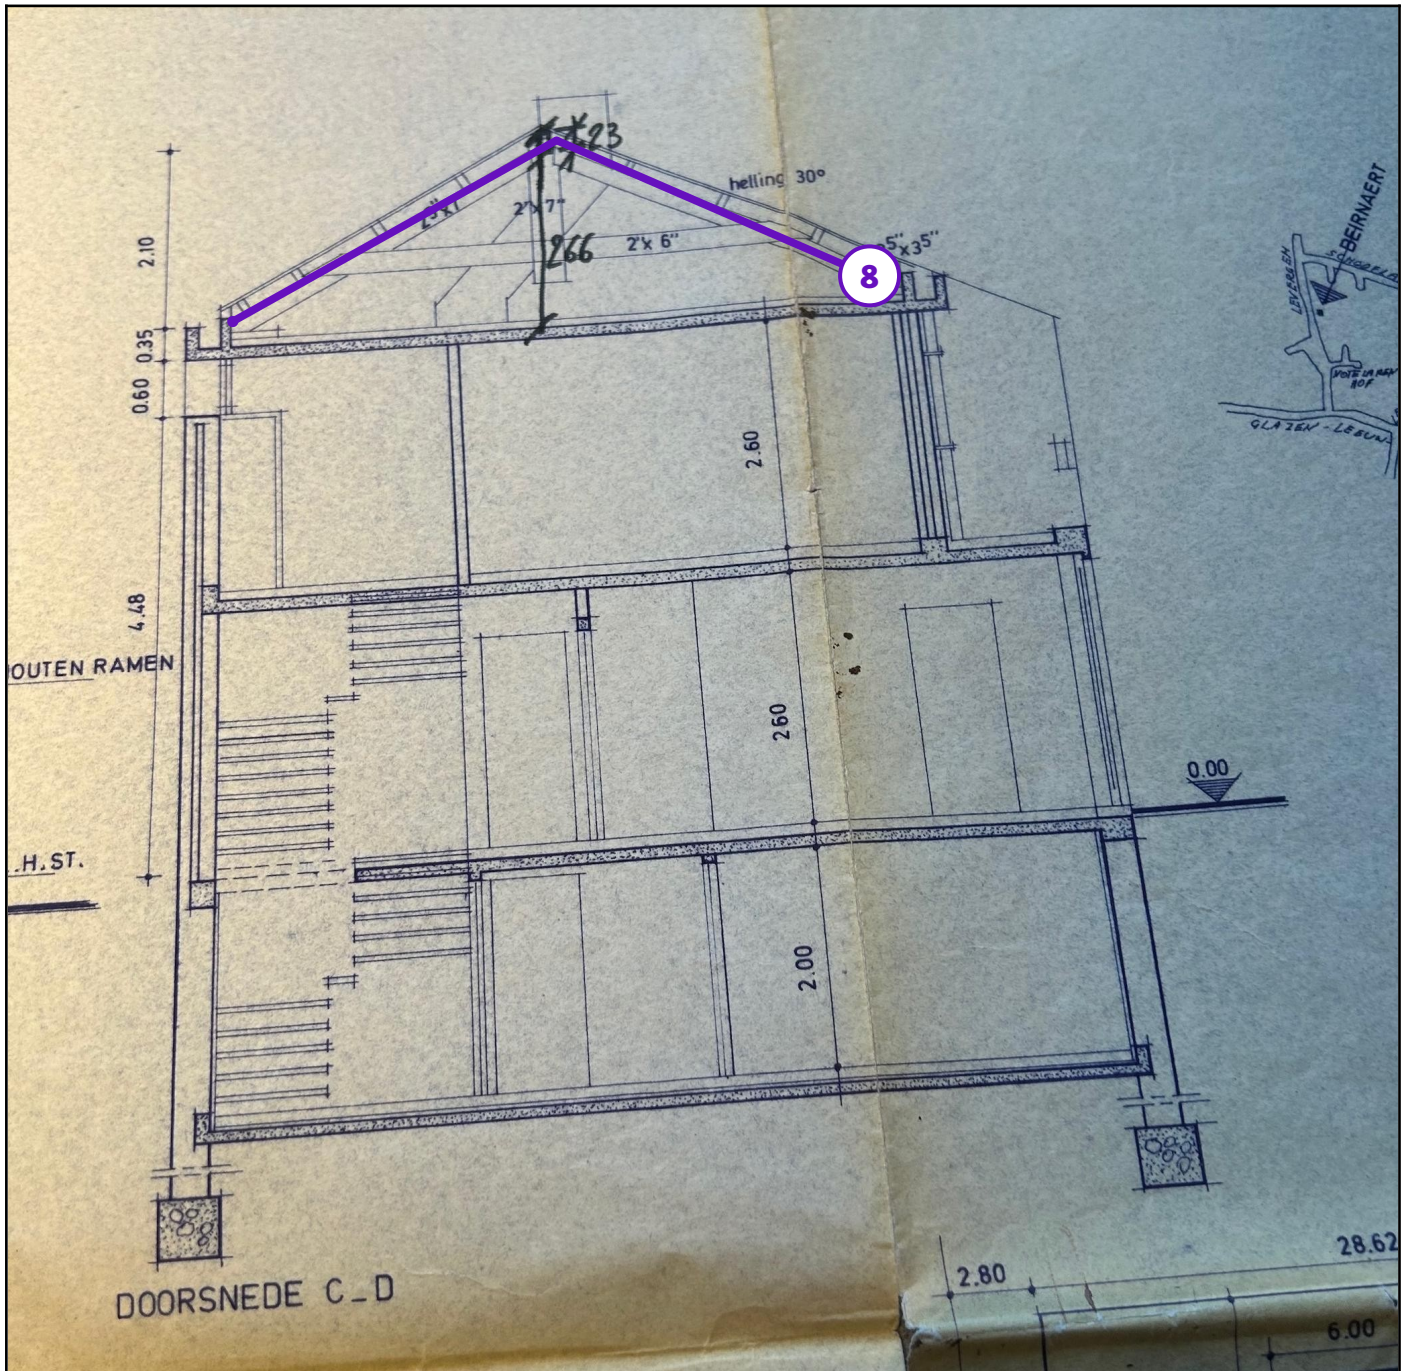
Plan 1.5: Doorsnede

Beschrijving	Type	Actie
8. Onderdak	Advies	-
