# Asbestinventarisatetest

Daalstraat 4, 9150 Kruibeke

Attestnummer : 20240425-000410.000

Uitgegeven op : 25.04.2024

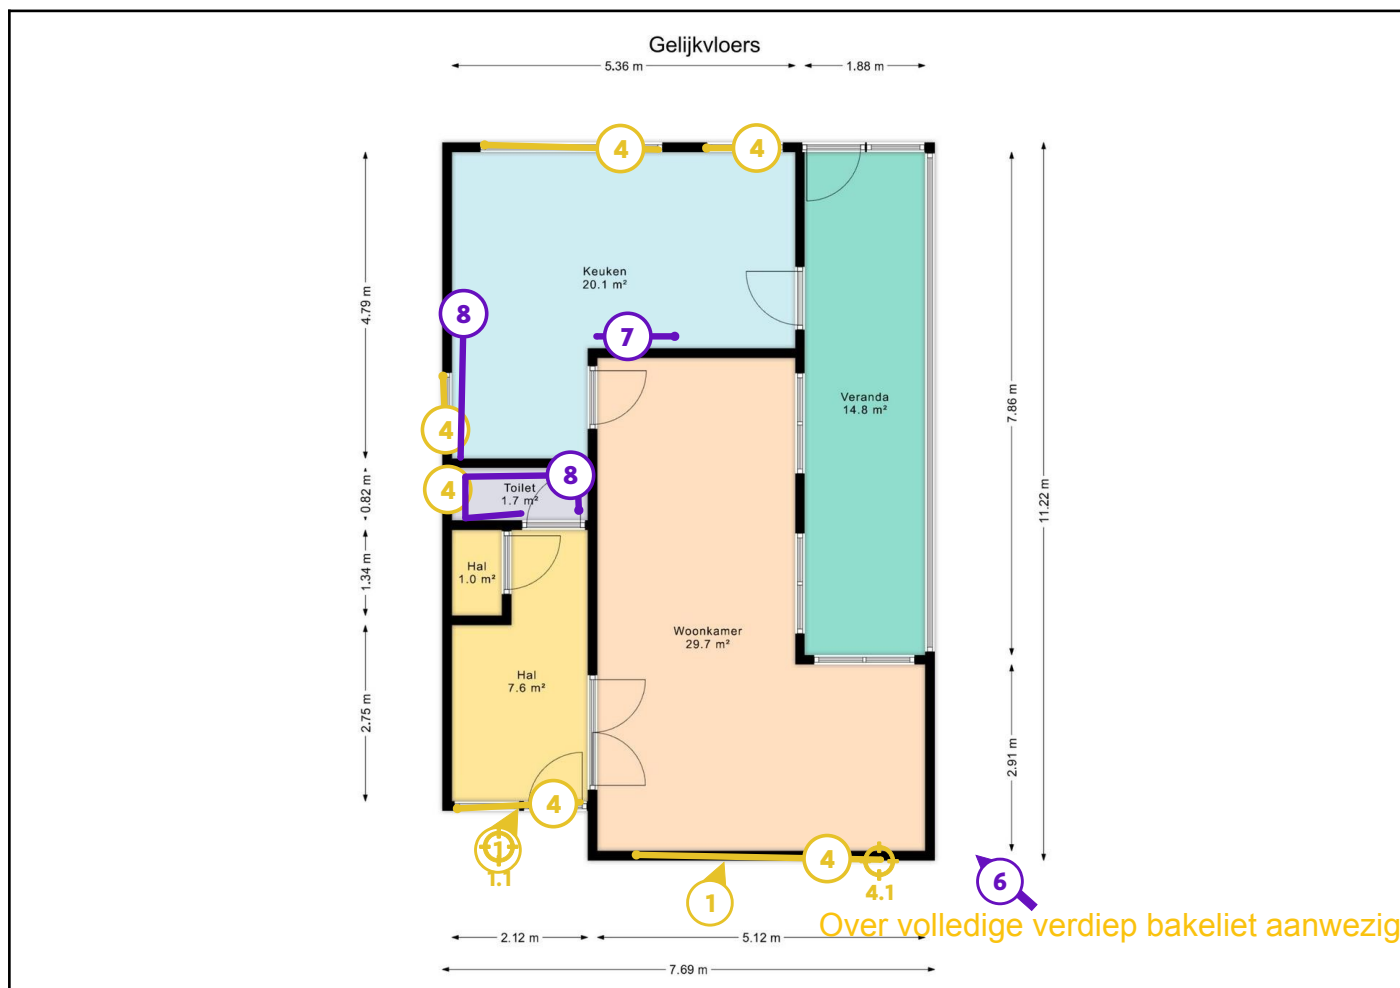
# Plan 1.1: Plan gelijkvloers 2D

Beschrijving	Type	Actie
1. Glasal - platen bij buitenschrijnwerk	Asbestmateriaal	Zorgvuldig beheren
1.1 Code: MM07	Mengmonster	-
4. Mastiek tussen beglazing en gevelmetselwerk	Asbestmateriaal	Zorgvuldig beheren
4.1 Code: MM03	Mengmonster	-
6. Bakeliet elektriciteit	Advies	-
7. Verwarmingselement	Advies	-
8. Tegels badkamer, keuken en toilet	Advies	-

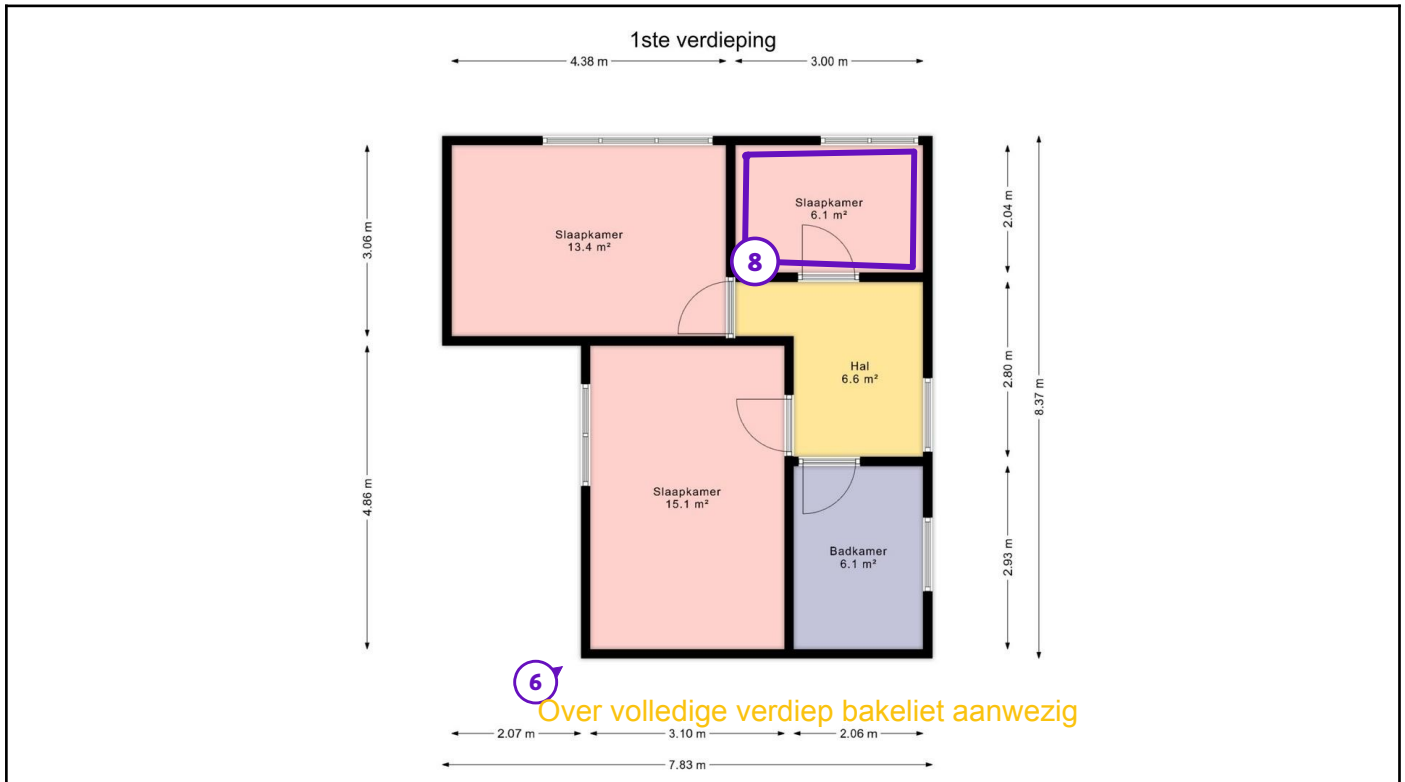
## Plan 1.2: Plan 1ste verdieping 2D

Beschrijving	Type	Actie
6. Bakeliet elektriciteit	Advies	-
8. Tegels badkamer, keuken en toilet	Advies	-

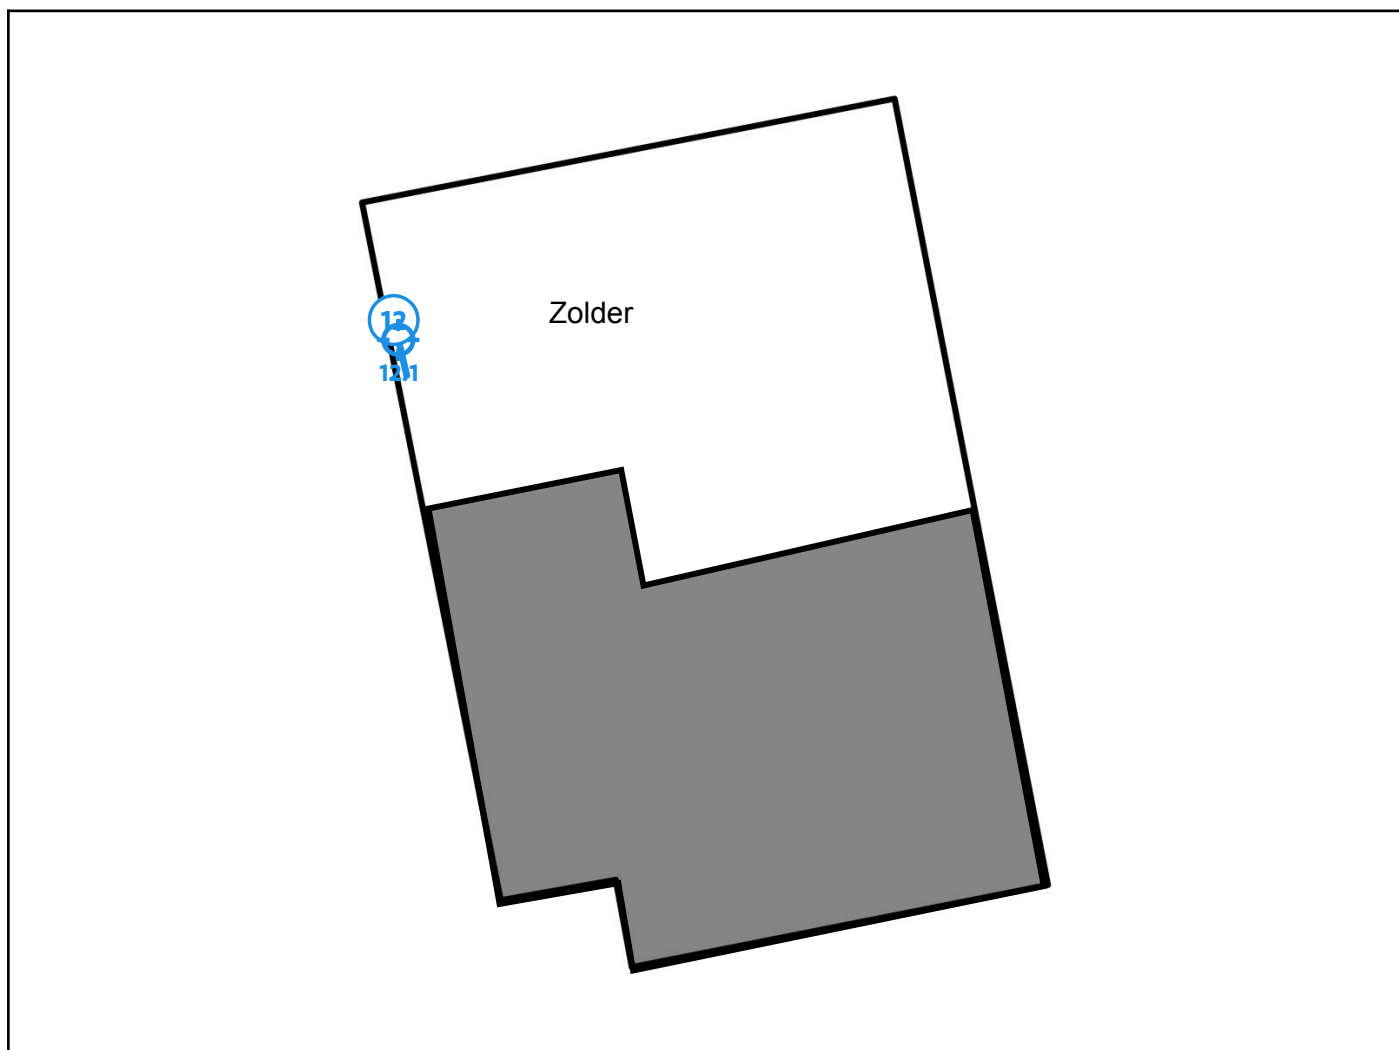
## Plan 1.3: Woning plan - Zolder

Beschrijving	Type	Actie
12. Mastiek binnenzijde raam zolder	Geen asbest	-
12.1 Code: MM06	Puntmonster	-

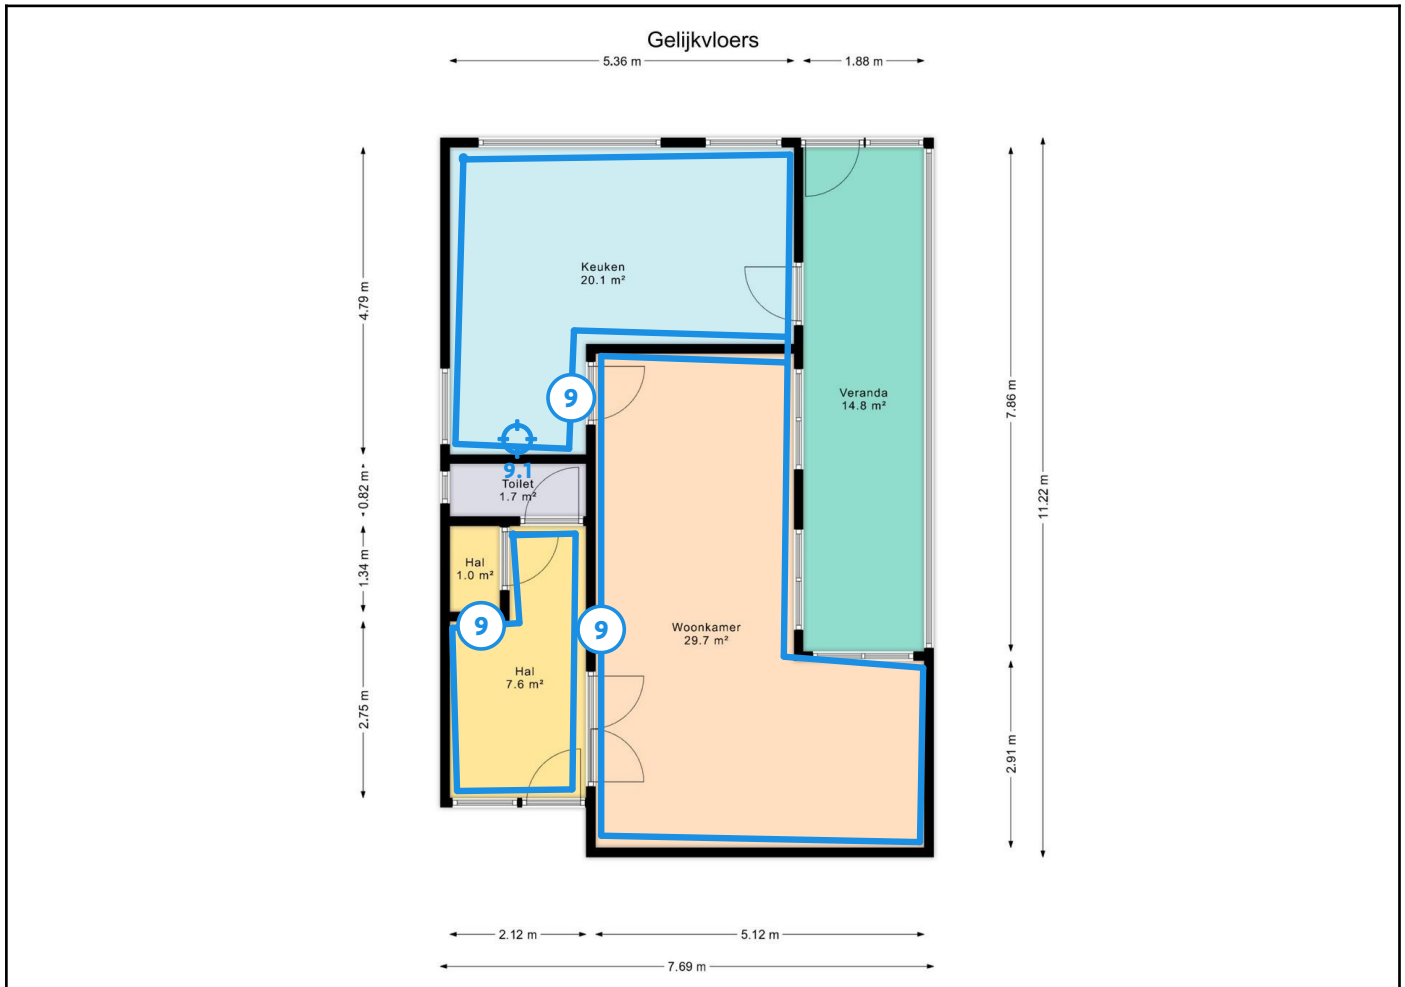
## Plan 1.5: Plan gelijkvloers - pleisterwerk muur

Beschrijving	Type	Actie
9. Pleisterwerk Muur	Geen asbest	-
9.1 Code: MM01	Mengmonster	-

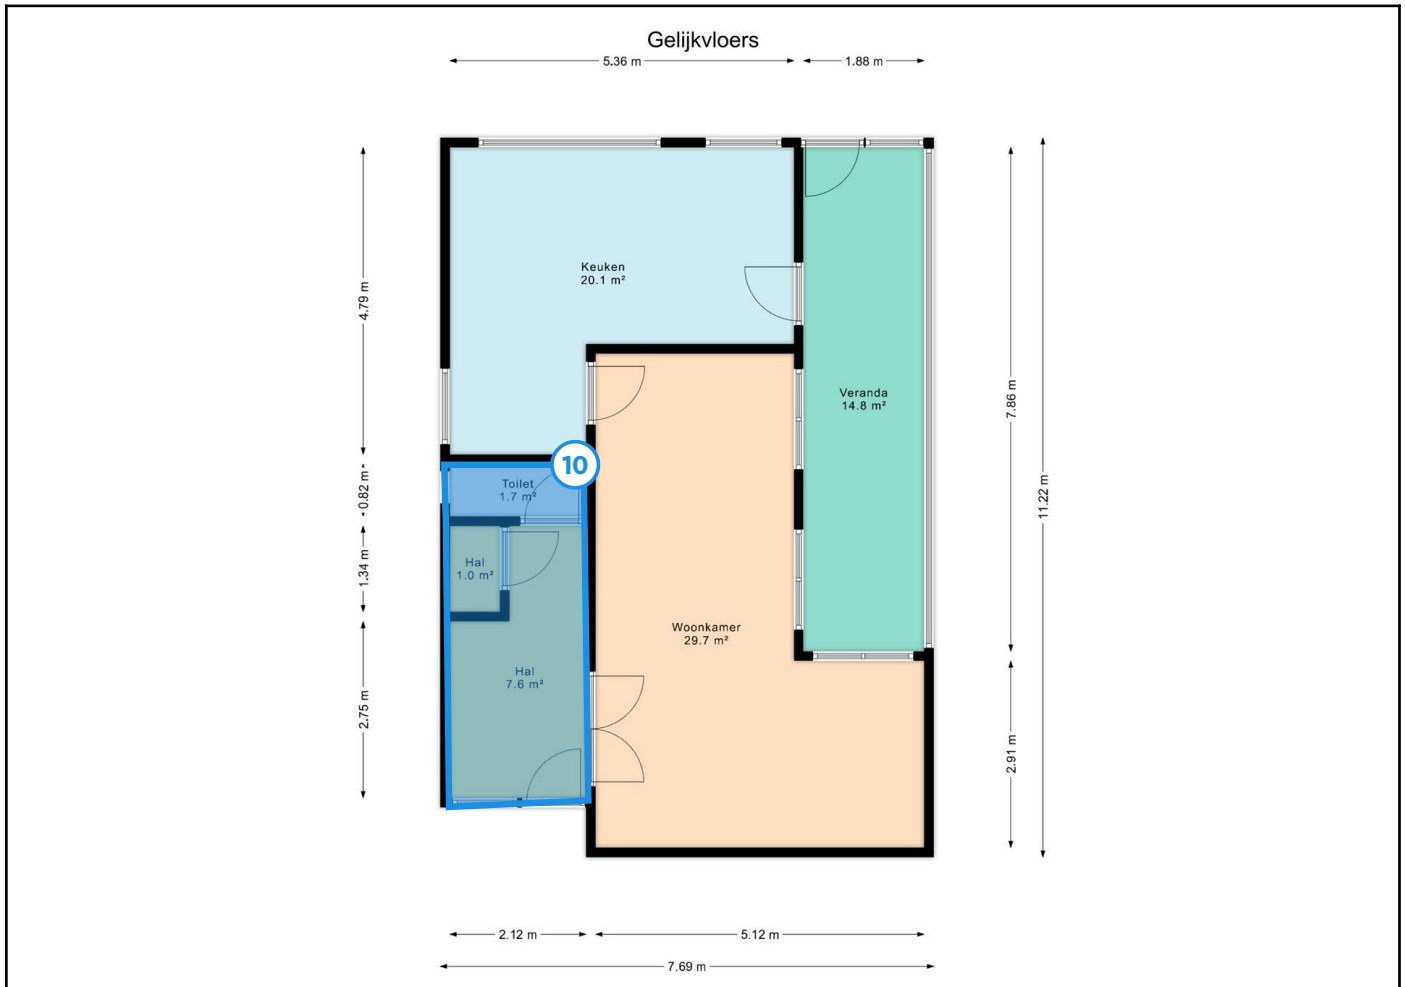
## Plan 1.6: Plan gelijkvloers - pleisterwerk plafond

Beschrijving	Type	Actie
10. Pleisterwerk Plafond	Geen asbest	-

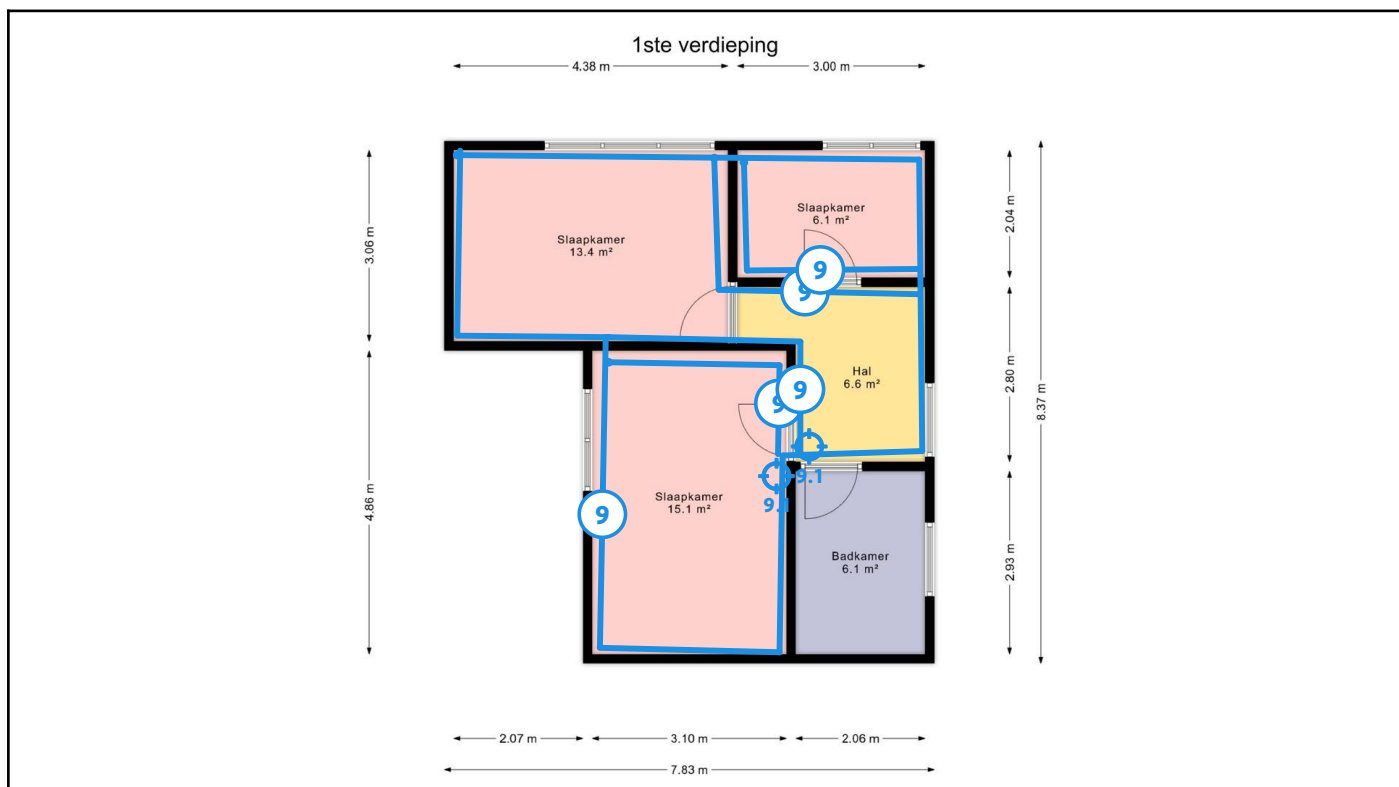
## Plan 1.7: Plan 1ste verdieping - pleisterwerk muur

Beschrijving	Type	Actie
9. Pleisterwerk Muur	Geen asbest	-
9.1 Code: MM01	Mengmonster	-

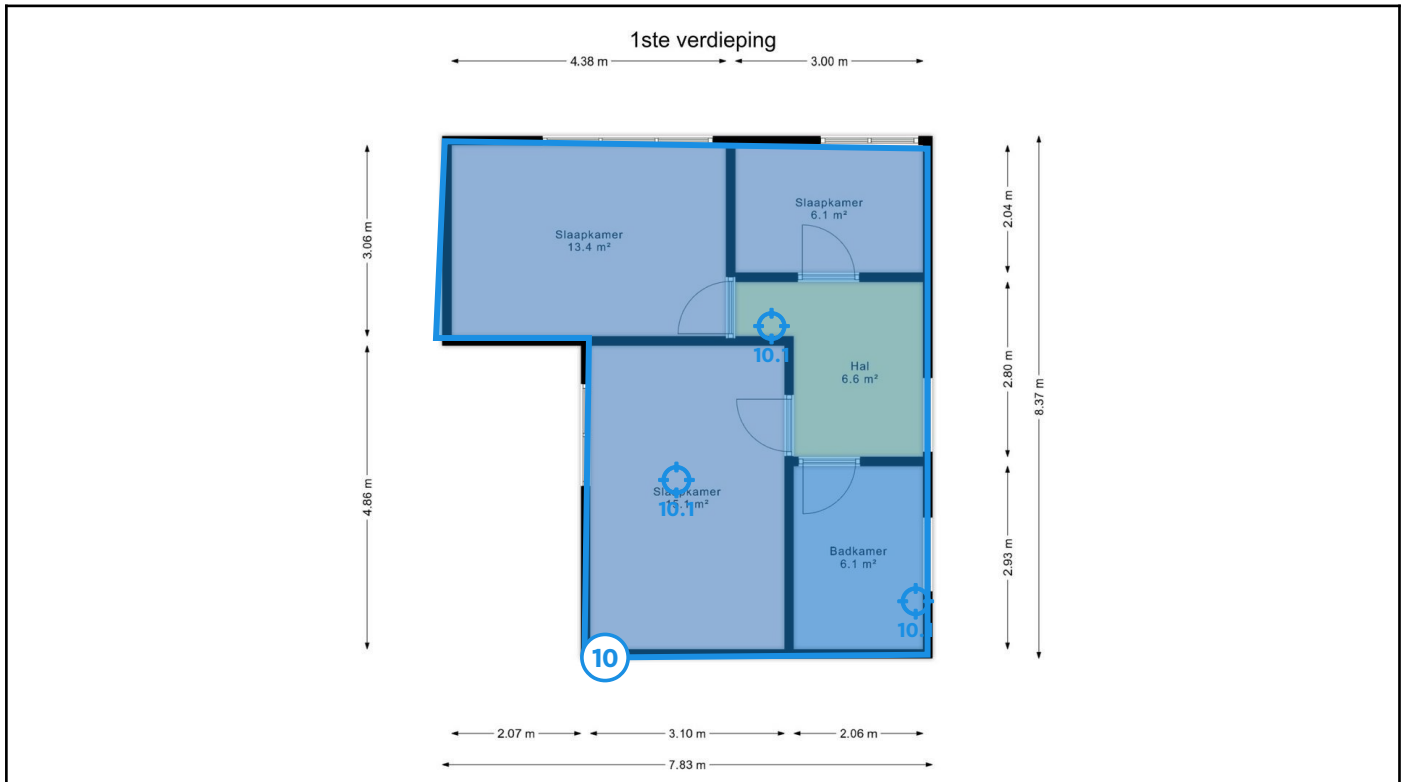
## Plan 1.8: Plan 1ste verdieping pleisterwerk plafond

Beschrijving	Type	Actie
10. Pleisterwerk Plafond	Geen asbest	-
10.1 Code: MM02	Mengmonster	-

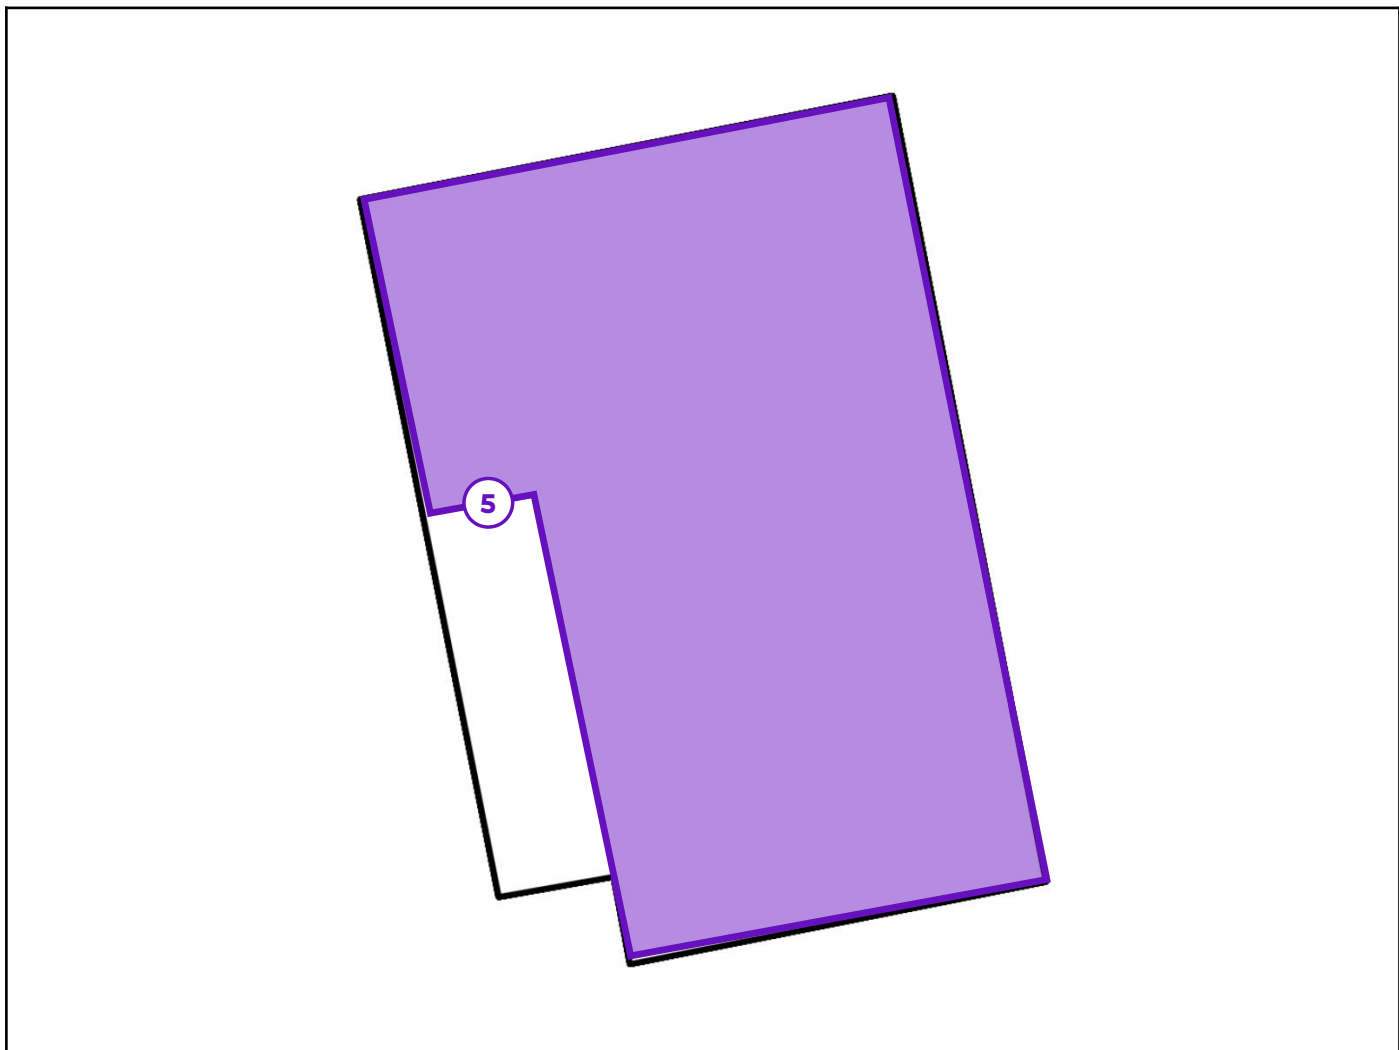
## Plan 1.9: Woning plan - Dak

Beschrijving	Type	Actie
5. Geen onderdak woning	Advies	-

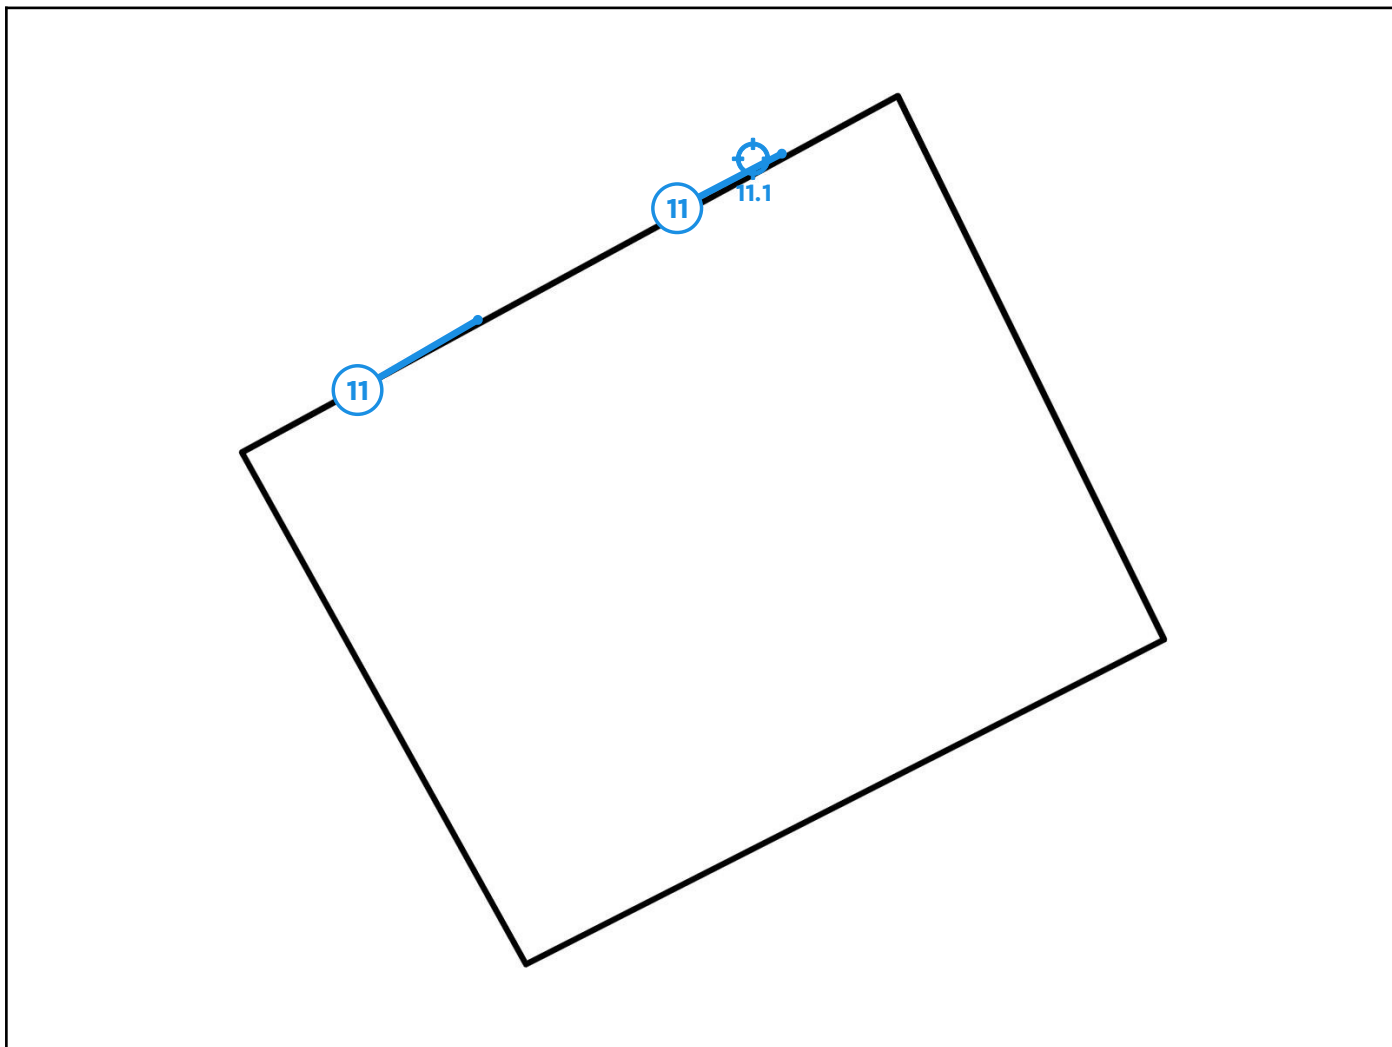
## Plan 2.1: Tuinberging plan

Beschrijving	Type	Actie
11. Mastiek Raam tuinberging	Geen asbest	-
11.1 Code: MM04	Puntmonster	-

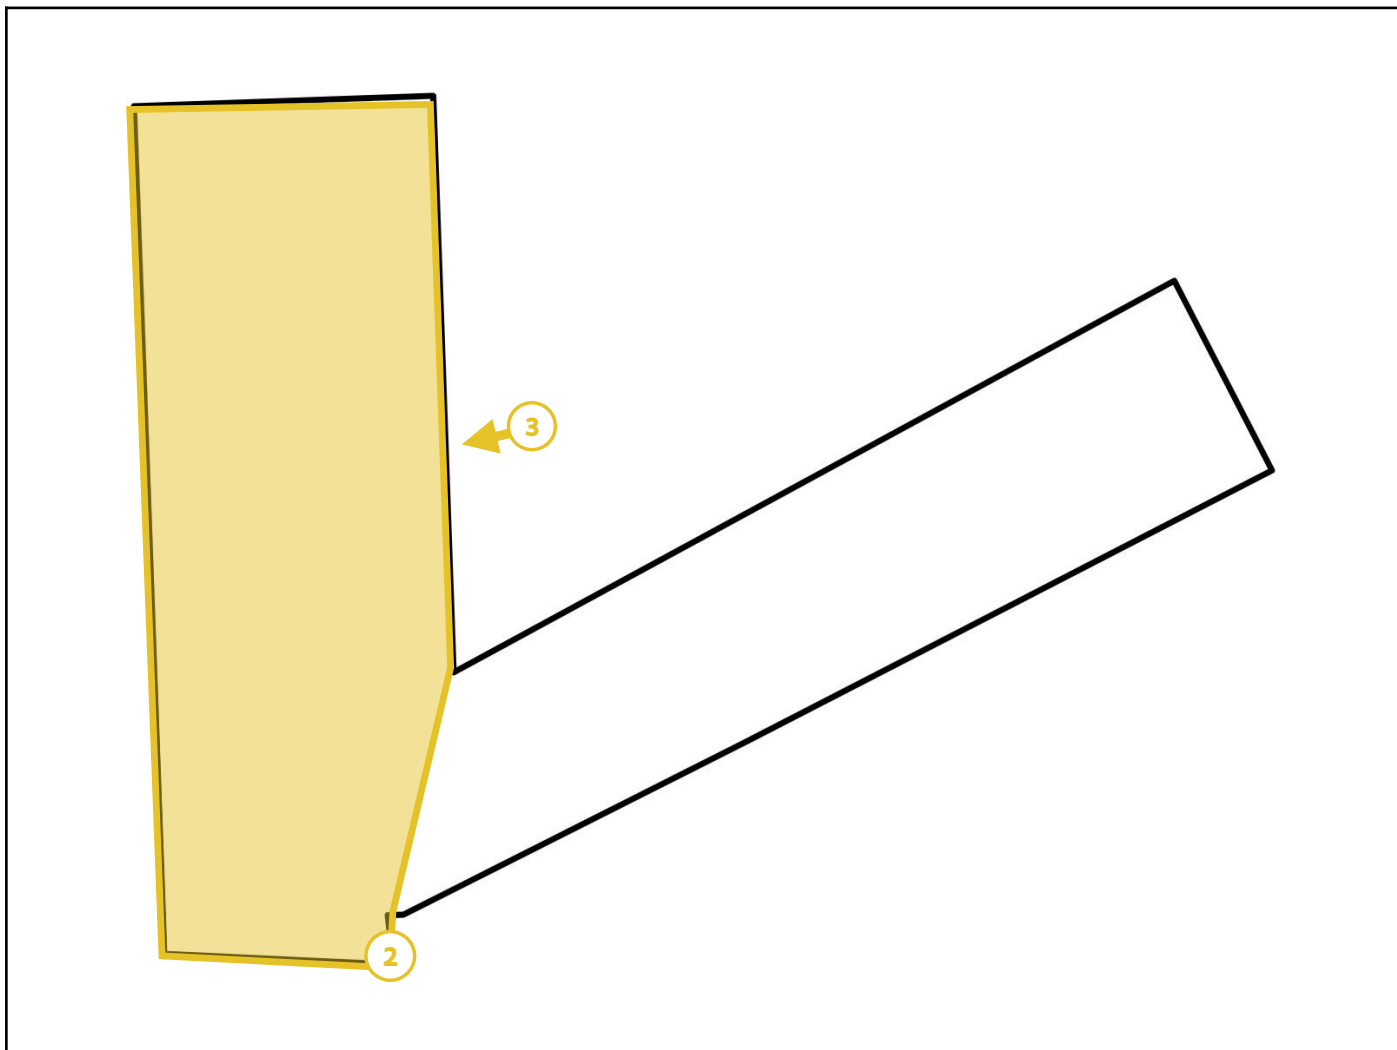
## Plan 3.1: Bijgebouw plan

Beschrijving	Type	Actie
2. Roofing bijgebouw	Asbestmateriaal	Zorgvuldig beheren
3. Afvoerbuis regenwater	Asbestmateriaal	Zorgvuldig beheren

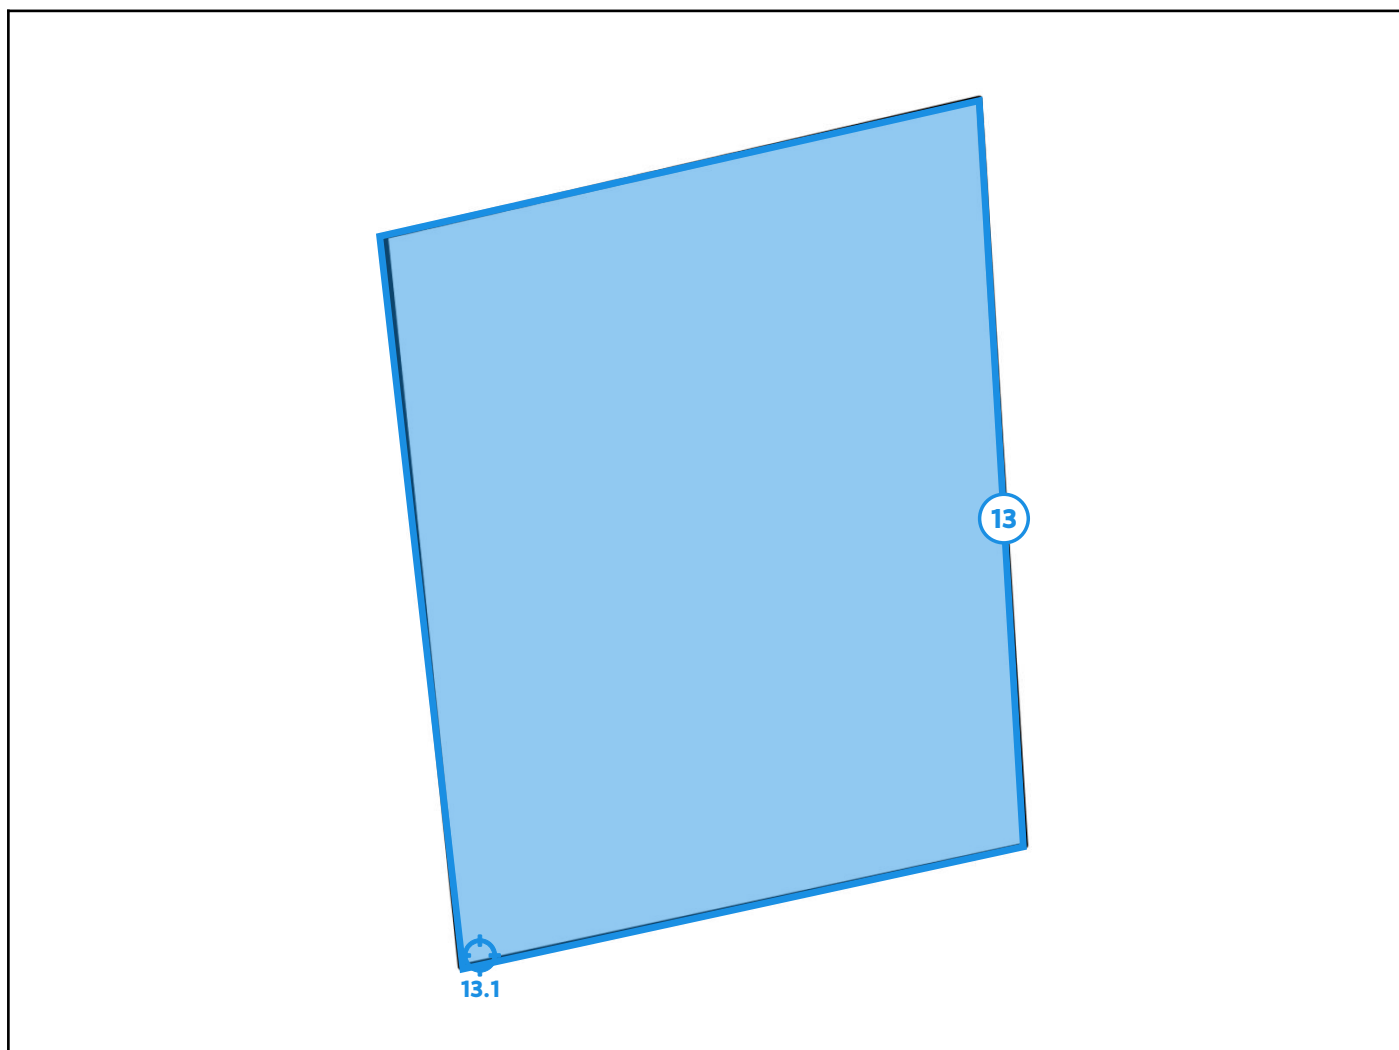
## Plan 4.1: Stockage naast woning plan

Beschrijving	Type	Actie
13. Roofing Berging naast woning	Geen asbest	-
13.1 Code: MM05	Puntmonster	-
