Asbestinventarisatetest

K. Van de Woestijnestraat 1, 9120 Beveren

Attestnummer : 20241126-000251.000

Niet-asbestveilig

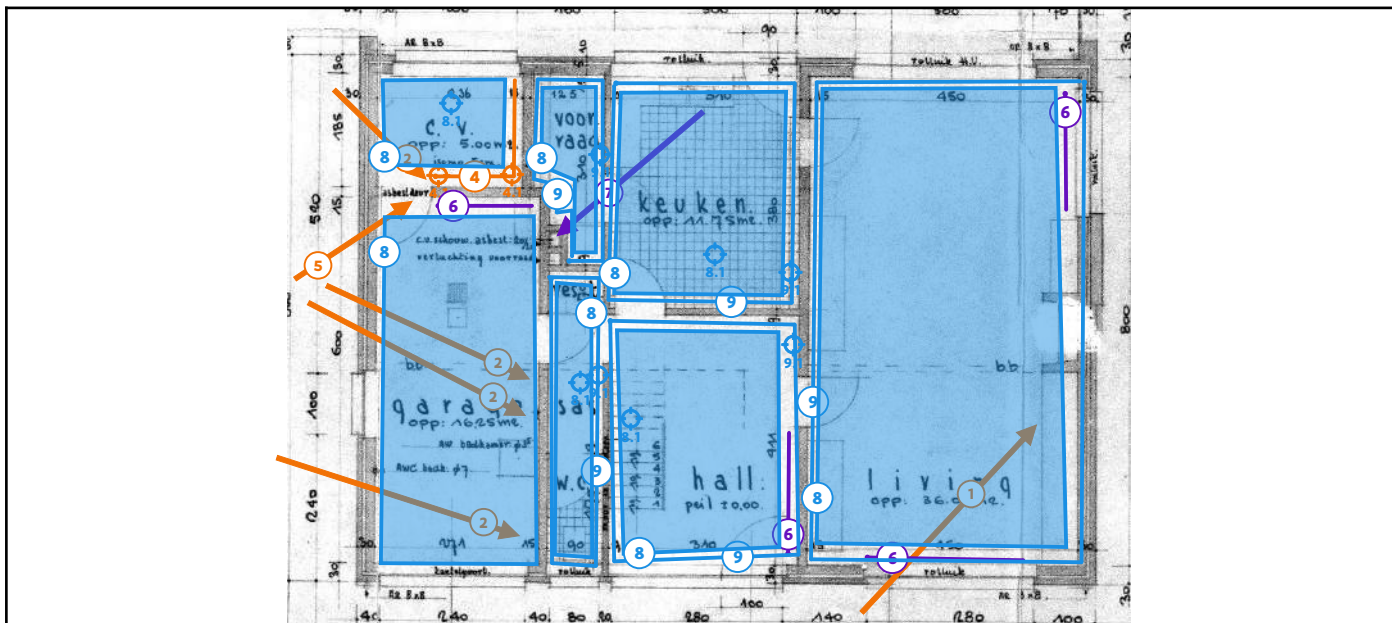
Plan 1.2: Gelijkvloers

Beschrijving	Type	Actie
1. Golfplaten wijnstock	Asbestmateriaal	Verwijderen
2. Bakeliet elementen	Asbestmateriaal	Verwijderen
4. Gipsisolatie	Asbestmateriaal	Verwijderen
4.1 Code: 281024/MS1.3	Mengmonster	-
5. Deur CV-berging	Asbestmateriaal	Verwijderen
6. Radiatordichtingen	Advies	-
7. Schouw	Advies	-
8. Beploistering plafond	Geen asbest	-
8.1 Code: 281024/MS1.2	Mengmonster	-
9. Beploistering muren	Geen asbest	-
9.1 Code: 281024/MS1.1	Mengmonster	-

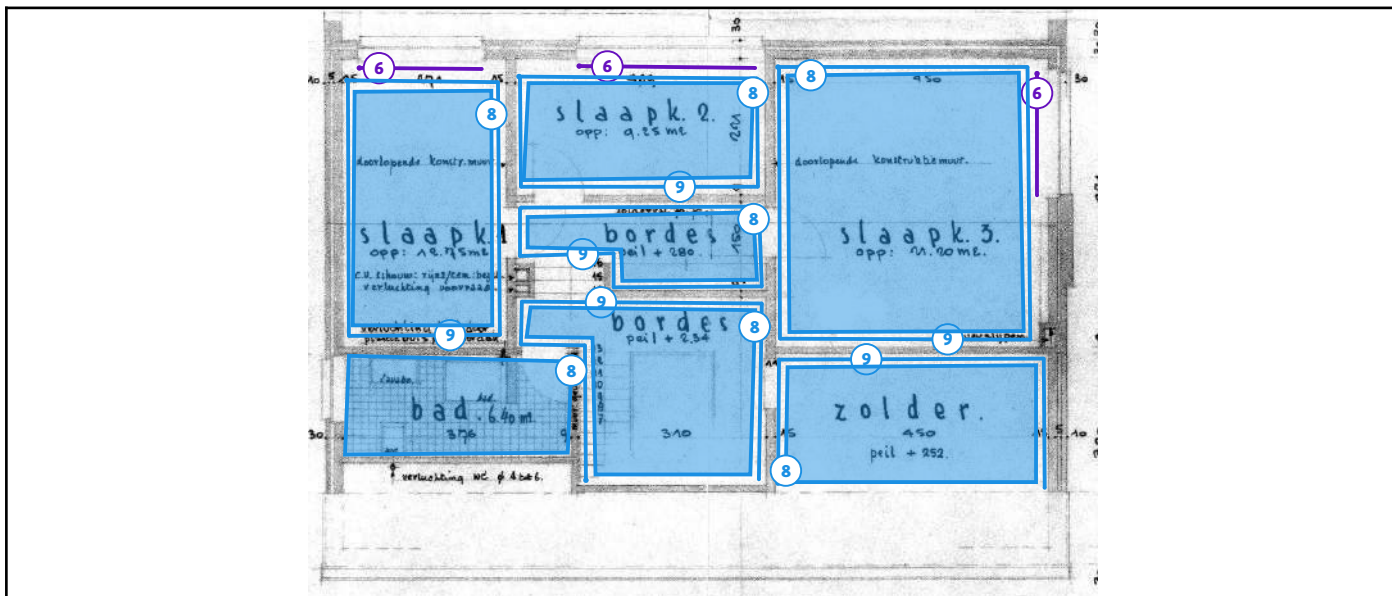
Plan 1.3: Verdieping

Beschrijving	Type	Actie
6. Radiatordichtingen	Advies	-
8. Bepleistering plafond	Geen asbest	-
9. Bepleistering muren	Geen asbest	-

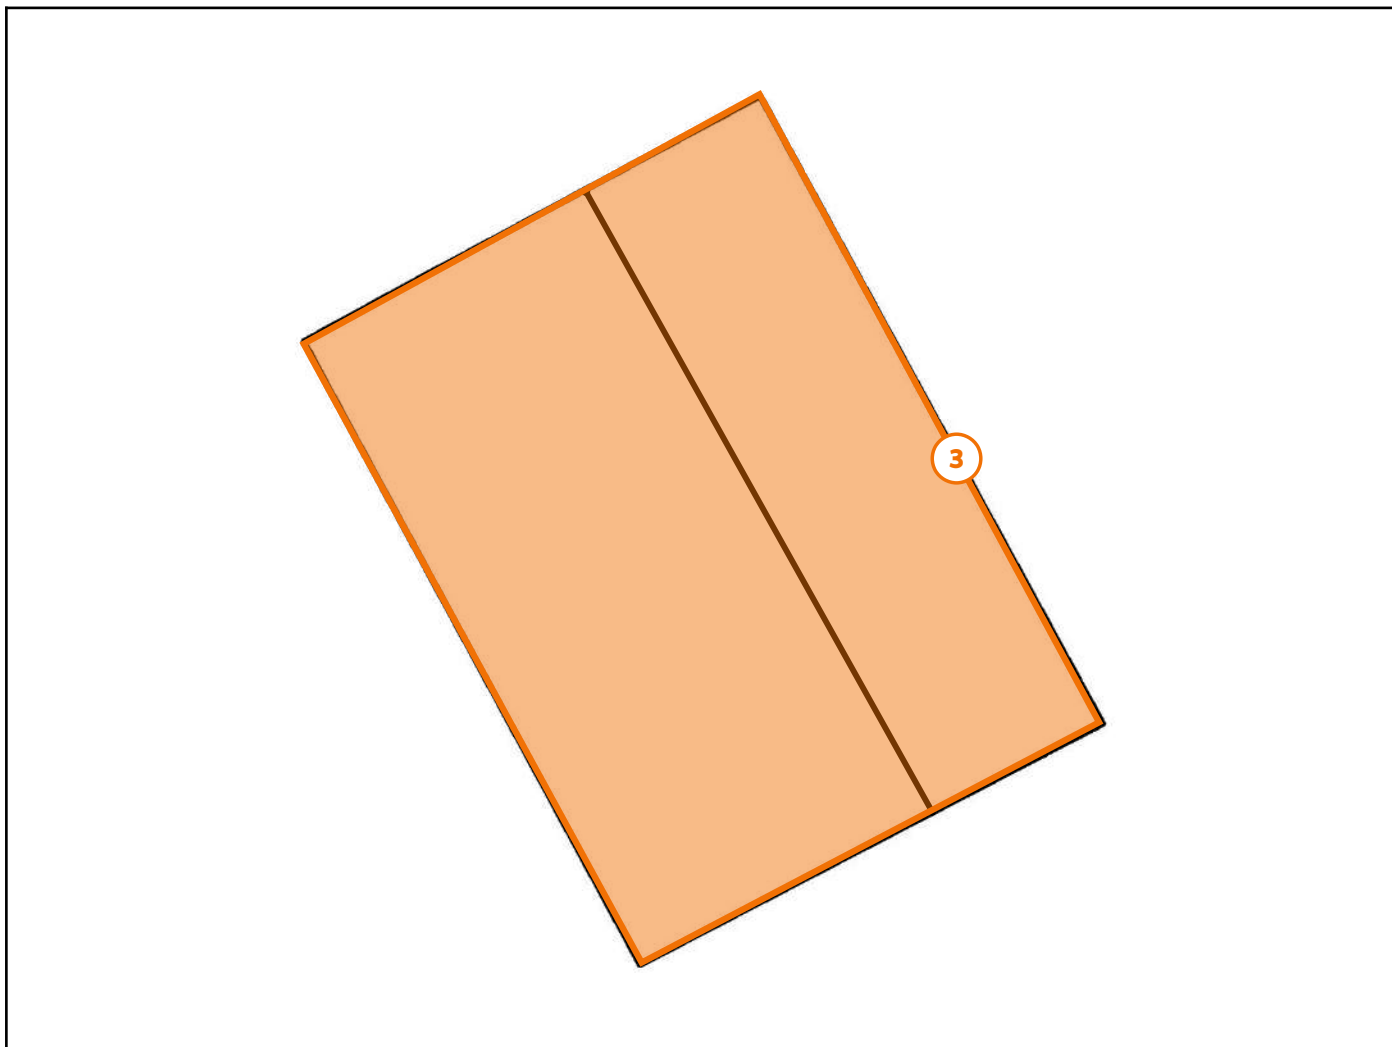
Plan 1.4: Dakenplan

Beschrijving	Type	Actie
3. Onderdak	Asbestmateriaal	Verwijderen
