Asbestinventarisatetest

Lavendelstraat 19, 9120 Beveren-Kruibeke-Zwijndrecht

Attestnummer : 20260602-000007.000

Uitgegeven op : 02.06.2026

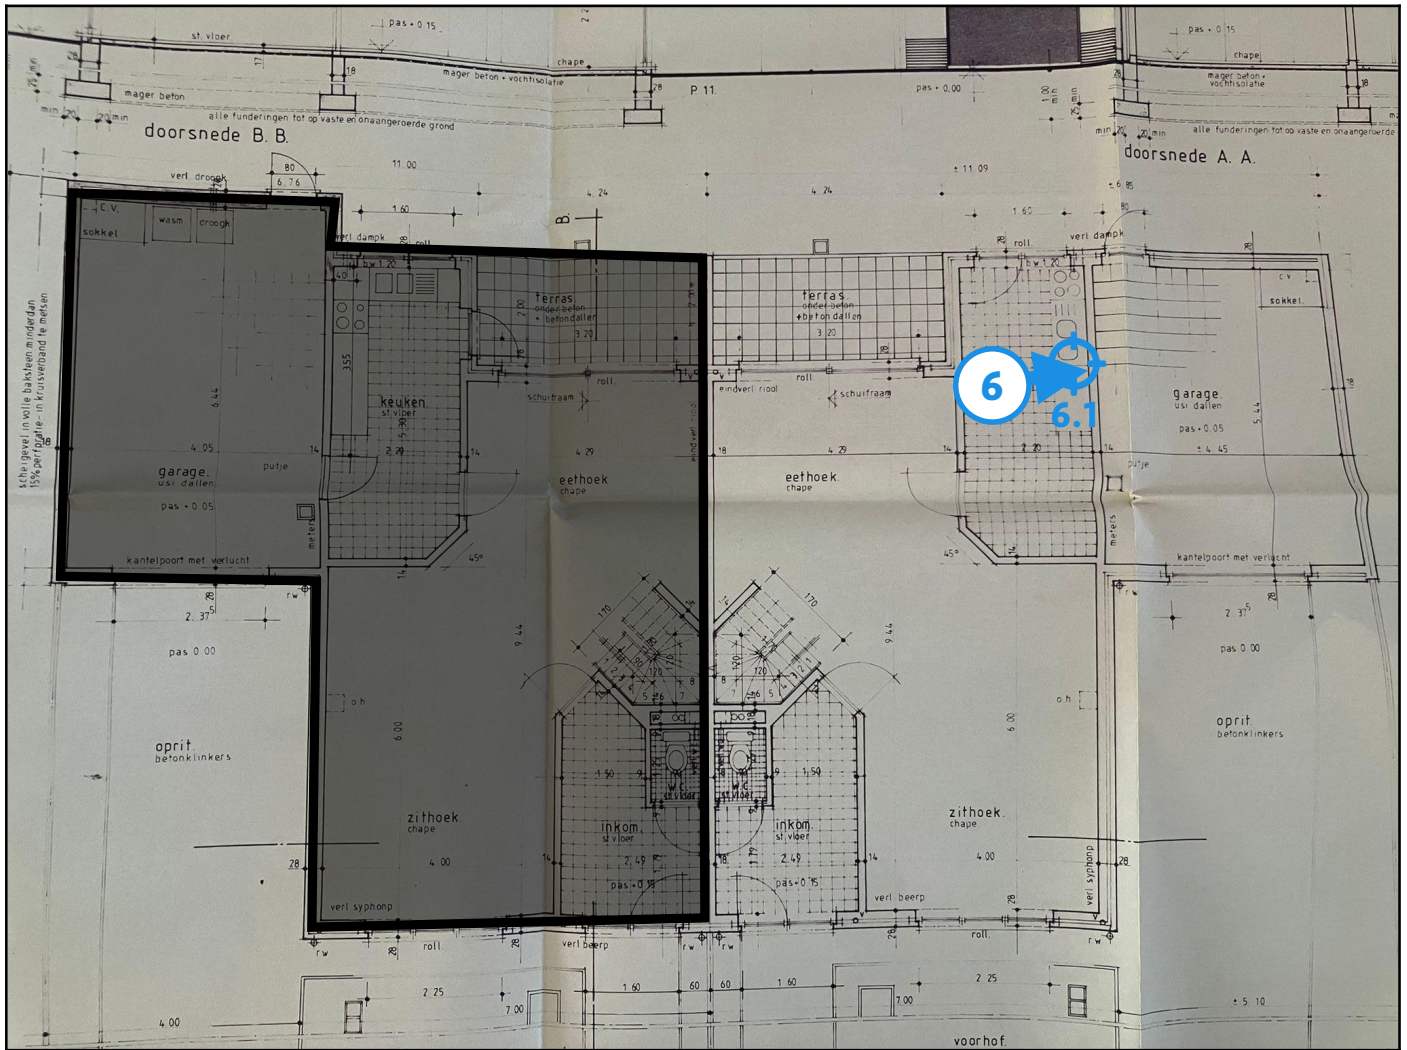
Plan 1.1: Gelijkvloers

Beschrijving	Type	Actie
6. Anti-dreun	Geen asbest	-
6.1 Code: staal 3	Puntmonster	-

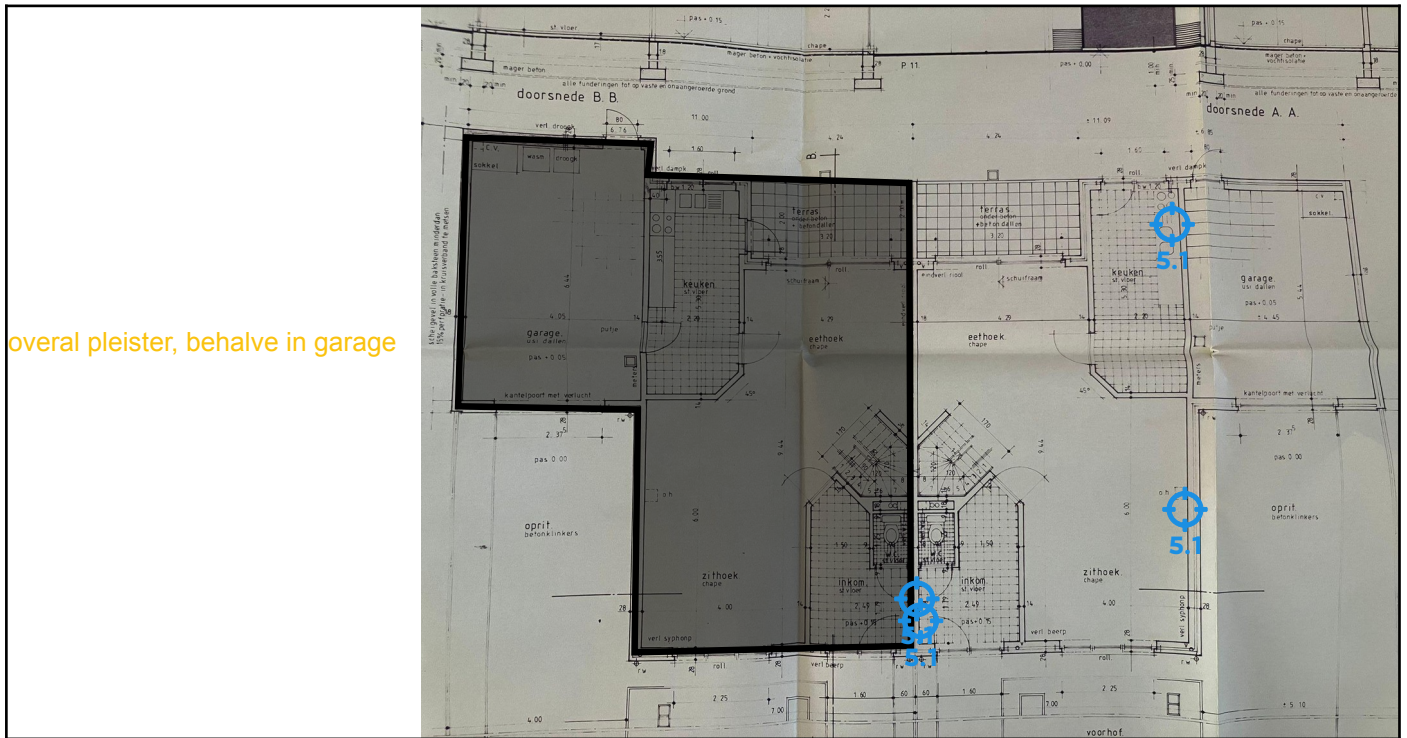
Plan 1.2: Gelijkvloers pleisterwerk muren

Beschrijving	Type	Actie
5. Pleisterwerk muren	Geen asbest	-
5.1 Code: staal 1	Mengmonster	-

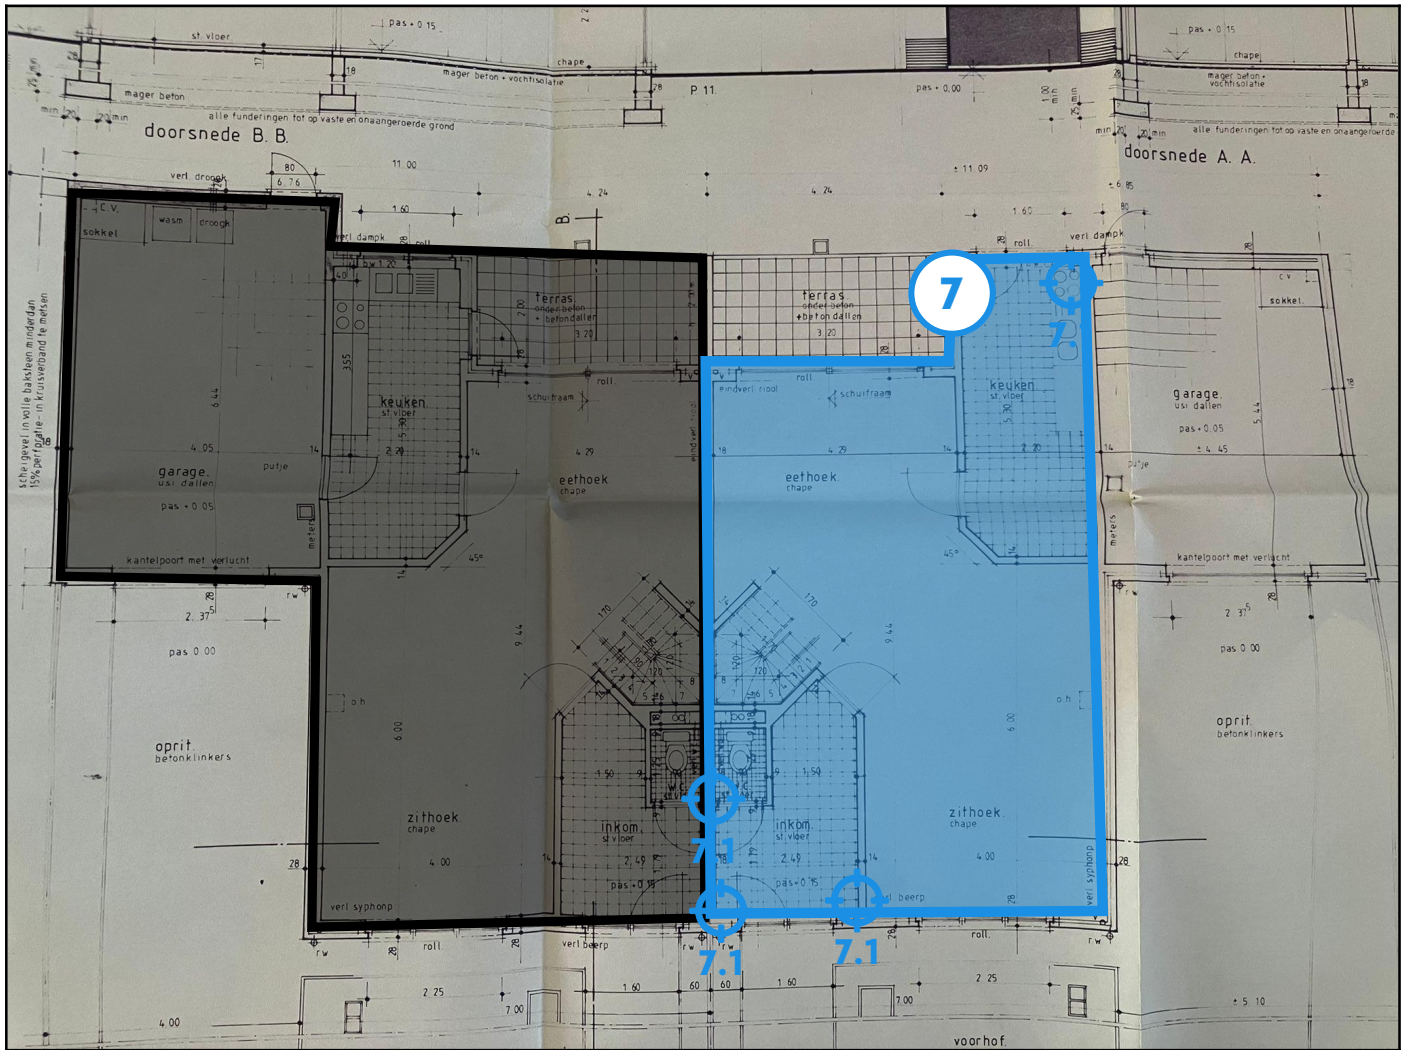
Plan 1.3: Gelijkvloers pleisterwerk plafonds

Beschrijving	Type	Actie
7. Pleisterwerk plafond	Geen asbest	-
7.1 Code: staal 2	Mengmonster	-

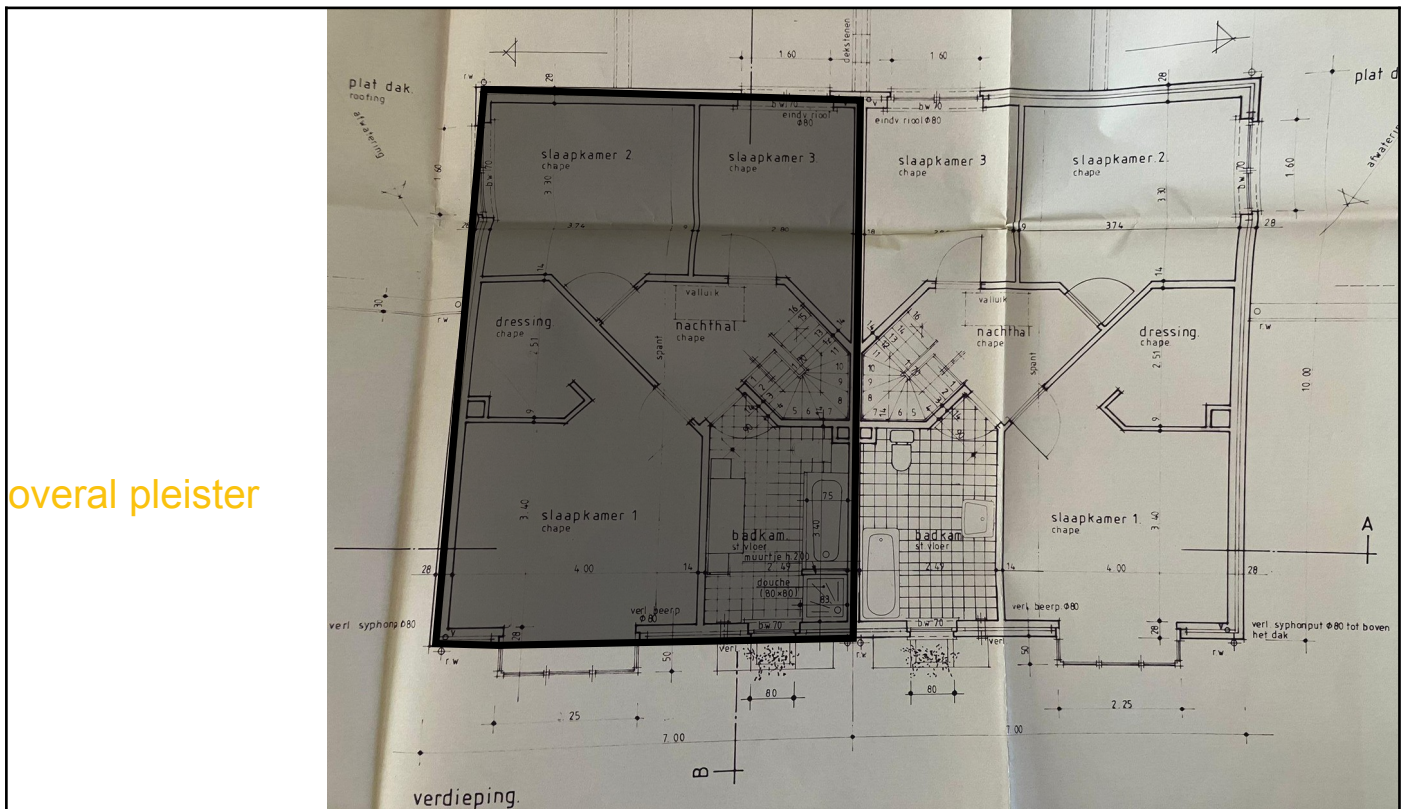
Plan 1.4: Verdieping pleisterwerk muren

Beschrijving	Type	Actie
5. Pleisterwerk muren	Geen asbest	-

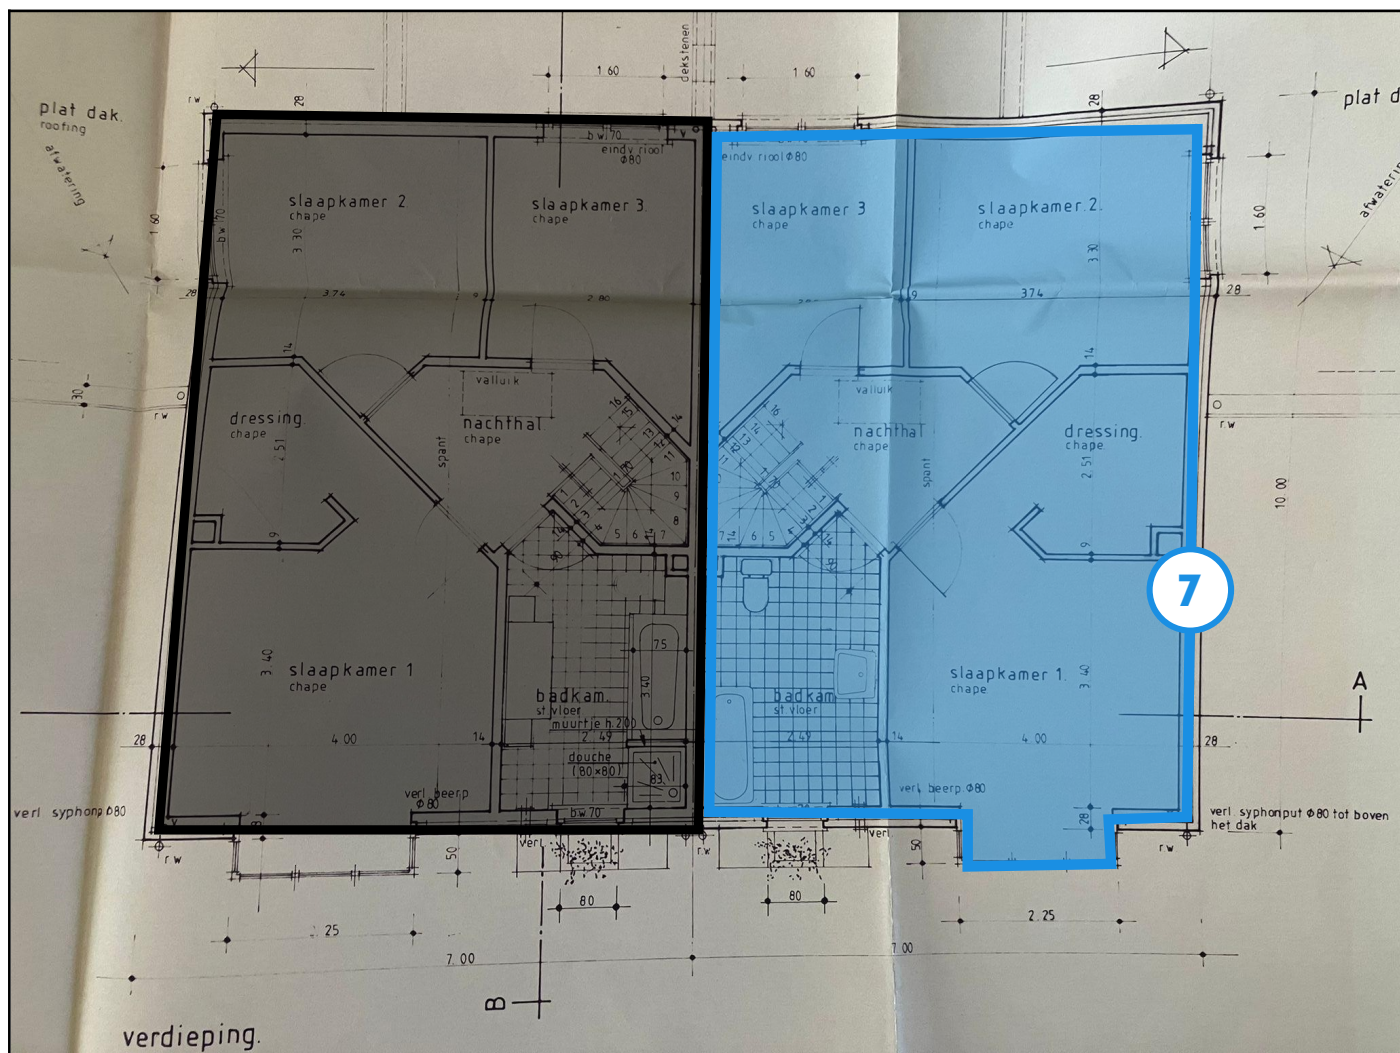
Plan 1.5: Verdieping pleisterwerk plafonds

Beschrijving	Type	Actie
7. Pleisterwerk plafond	Geen asbest	-

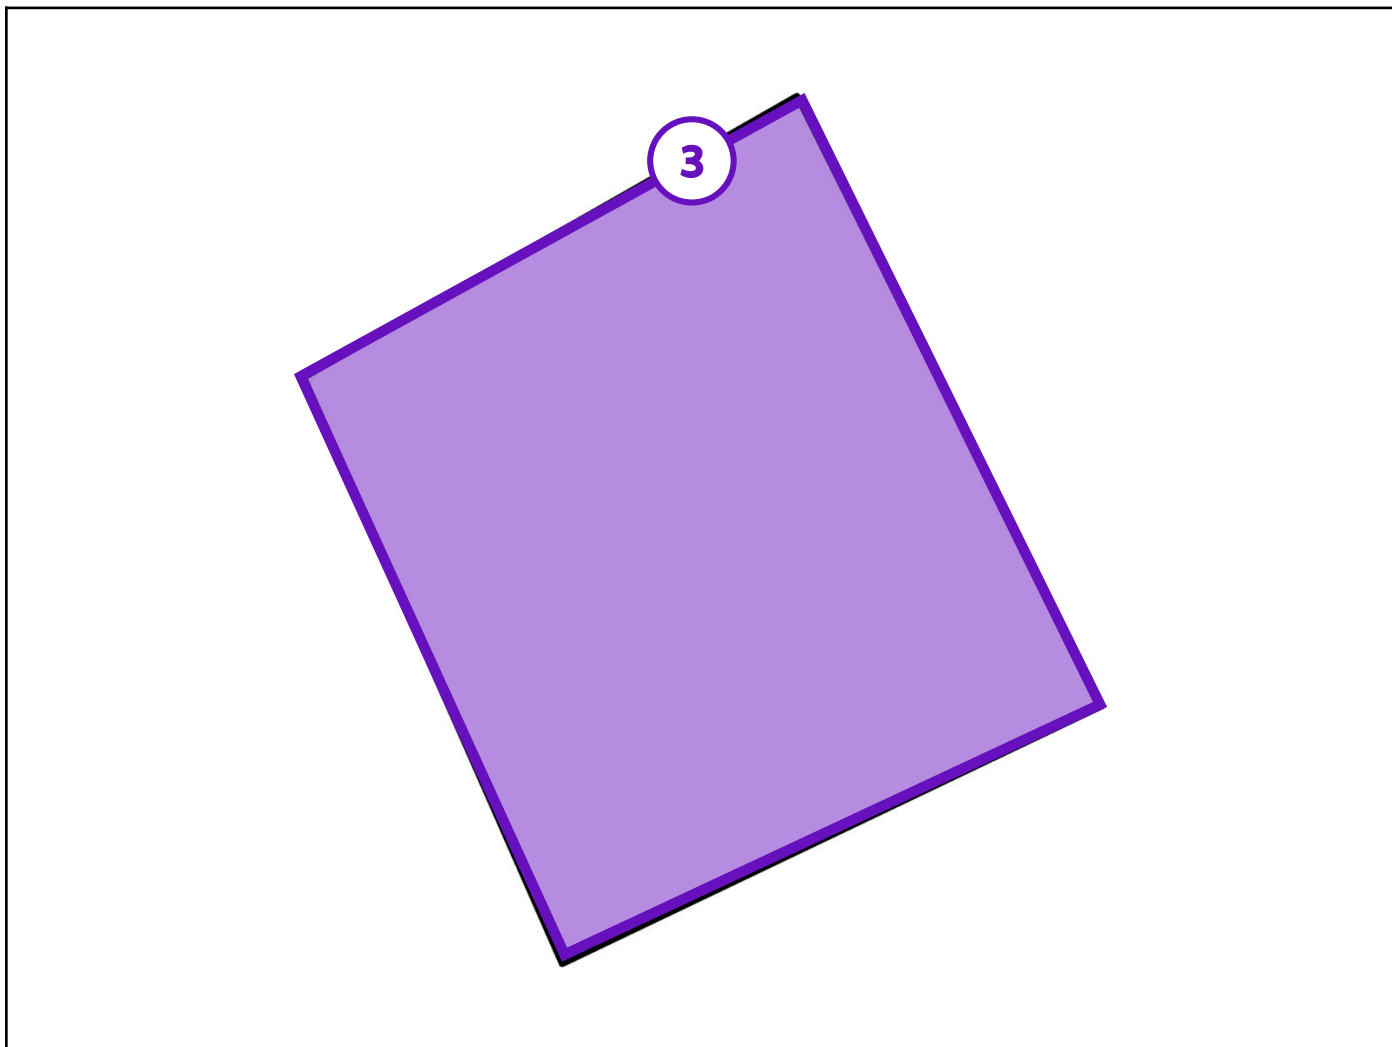
Plan 2.1: Tuinhuis vloerzeil

Beschrijving	Type	Actie
3. Vloerzeil tuinhuis	Advies	-

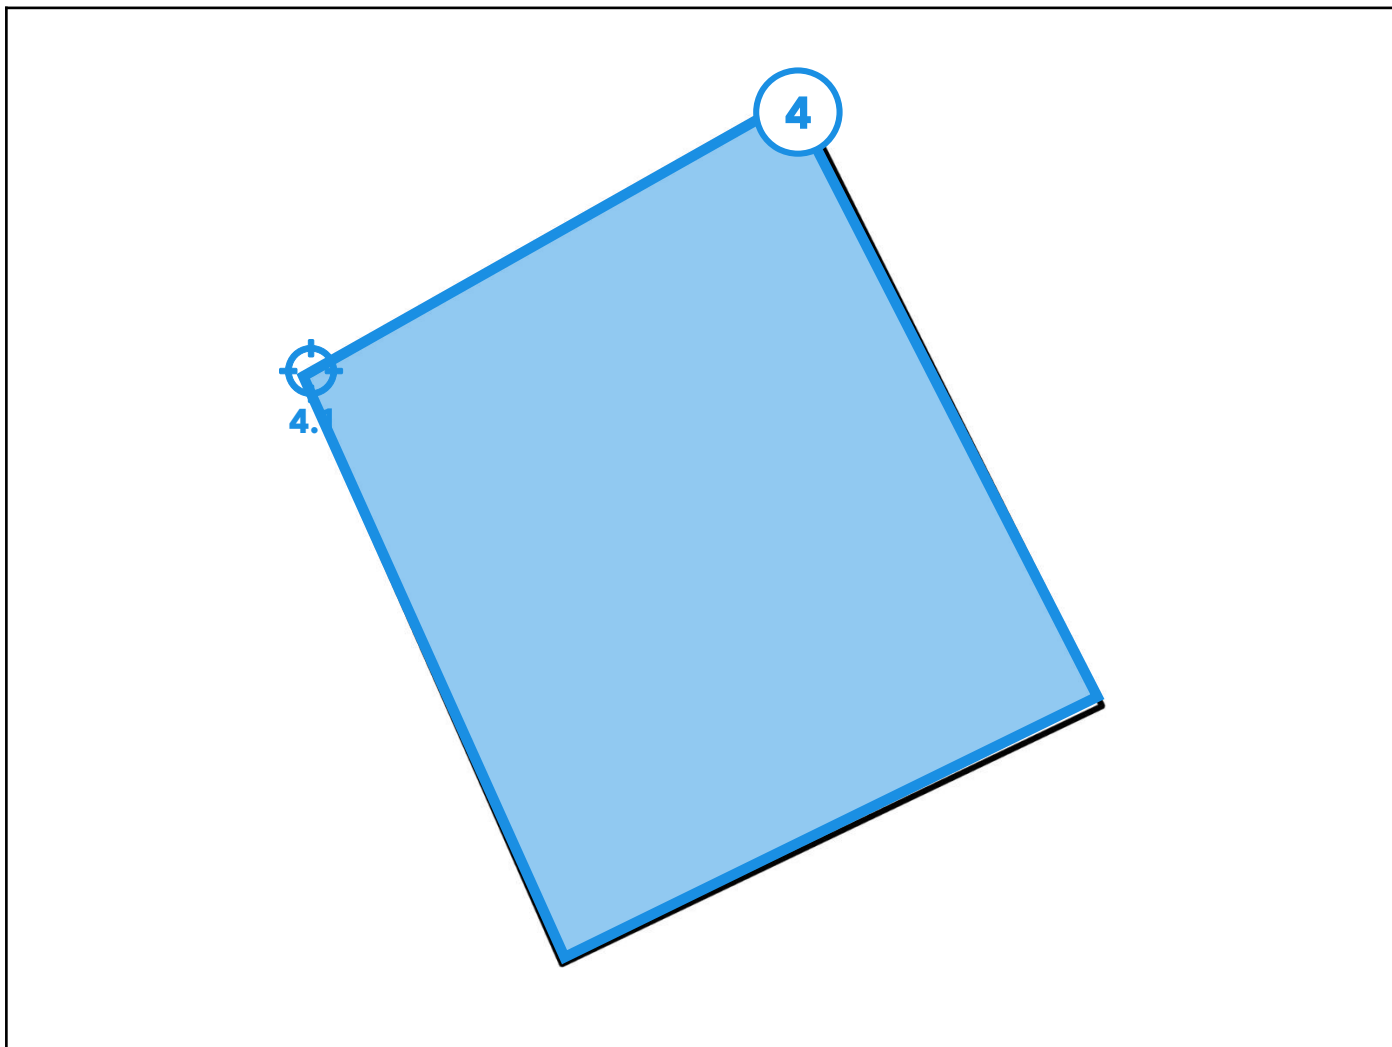
Plan 2.2: Tuinhuis

Beschrijving	Type	Actie
4. Dak bestaande uit bitumineuze leien	Geen asbest	-
4.1 Code: staal 4	Puntmonster	-

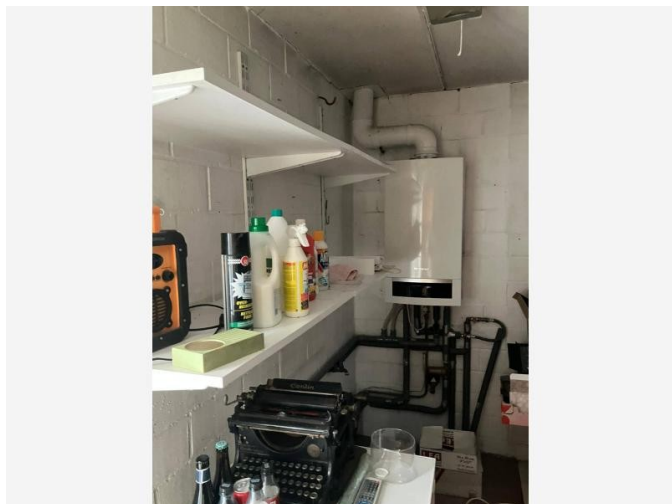
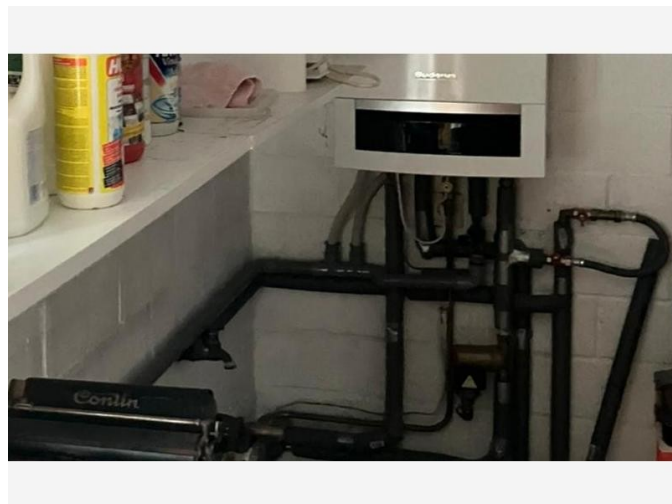
Beschrijving	Notitie	Terug te vinden op plannen
Fiche 8: Onderdak in plastic	-	-
Fiche 9: Leidingisolatie (niet verdacht)	De leidingisolatie is niet-asbestverdacht.	-
Fiche 10: CV-ketel (niet verdacht)	De CV-ketel (dichtingen, isolerend materiaal) is niet asbestverdacht.	-
Fiche 11: Dakbedekking bestaande uit pannen (niet verdacht)	De dakbedekking is niet-asbestverdacht.	-
Fiche 12: Mastiek	Er is geen asbestverdachte mastiek aanwezig.	-
