# Asbestinventarisatattest

Kallobaan 137, 9120 Beveren-Kruibeke-Zwijndrecht

Attestnummer : 20260723-000003.000

Uitgegeven op : 23.07.2026

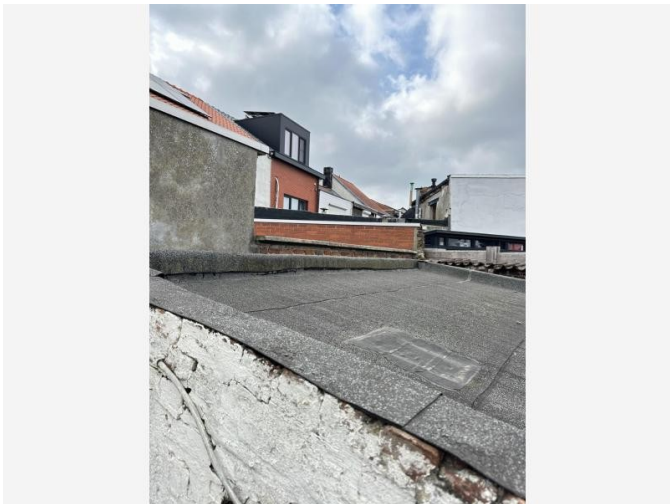
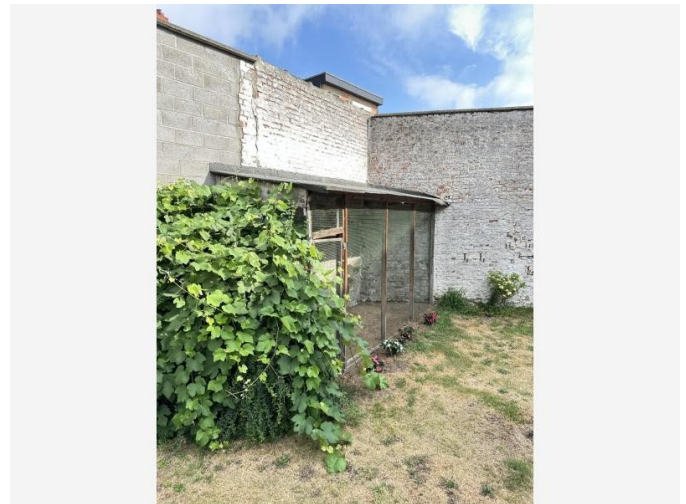
| Opmerking | De hoeveelheid is een zo nauwkeurig mogelijke opmeting, waar evenwel kleine afwijkingen op mogelijk zijn. |

Deze toepassing kan door een aannemer die over een opleidingsattest eenvoudige handelingen beschikt of door een particulier (doe-het-zelf), verwijderd worden indien er geen verhoogd risico op vrijgave van asbestvezels ontstaat en de toepassing voorafgaand wordt gefixeerd/bevochtigd; de individuele elementen zonder machinale werktuigen (boormachine, slijpschijf, hogedrukreiniger, etc.) en zonder breken of gooien een voor een losgemaakt worden; en ten slotte dubbel en luchtdicht verpakt weggevoerd worden naar een erkend afvalpunt (recyclagepark).

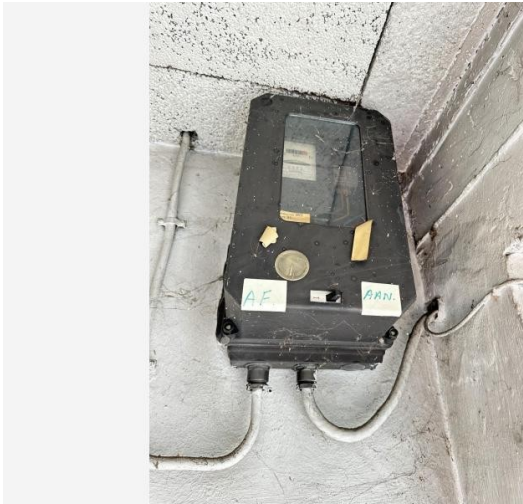
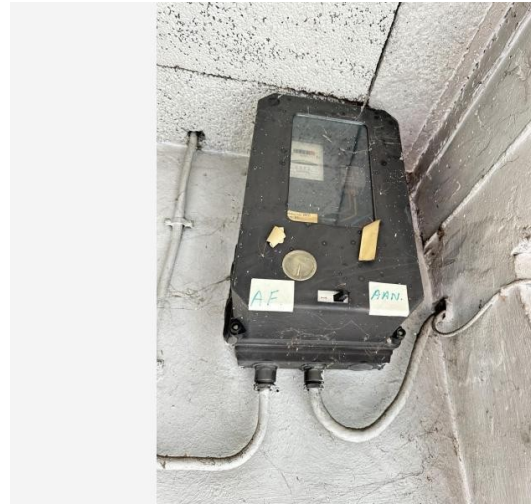
| Opmerking | De hoeveelheid is een zo nauwkeurig mogelijke opmeting. Hieraan kunnen evenwel geen rechten worden ontleend. |

Deze toepassing kan door een aannemer die over een opleidingsattest eenvoudige handelingen beschikt of door een particulier (doe-het-zelf), verwijderd worden indien er geen verhoogd risico op vrijgave van asbestvezels ontstaat en de toepassing voorafgaand wordt gefixeerd/bevochtigd; de individuele elementen zonder machinale werktuigen (boormachine, slijpschijf, hogedrukreiniger, etc.) en zonder breken of gooien een voor een losgemaakt worden; en ten slotte dubbel en luchtdicht verpakt weggevoerd worden naar een erkend afvalpunt (recyclagepark).

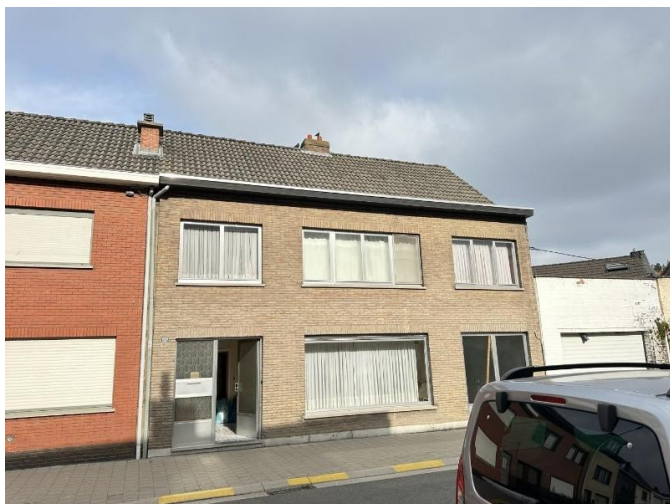
Situeringsfoto

| Opmerking | onderdak over volledig hellendak, staalname niet mogelijk.<br><br>via platdak met lader pan opgelicht en hieronder onderdak kunnen vaststellen maar geen staal kunnen nemen.zolder niet langs binnen toegankelijk |

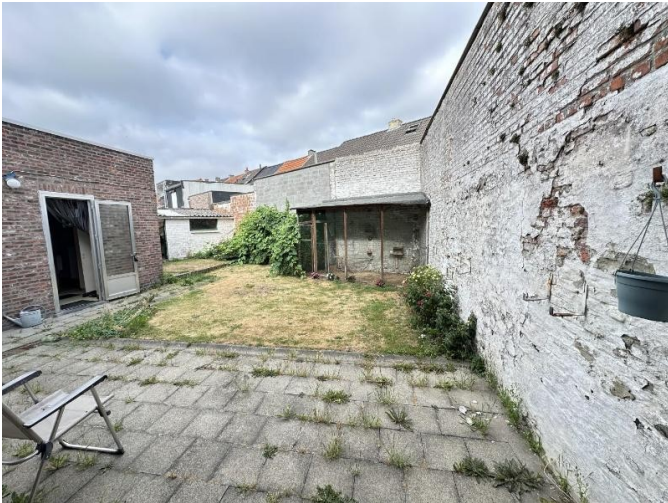
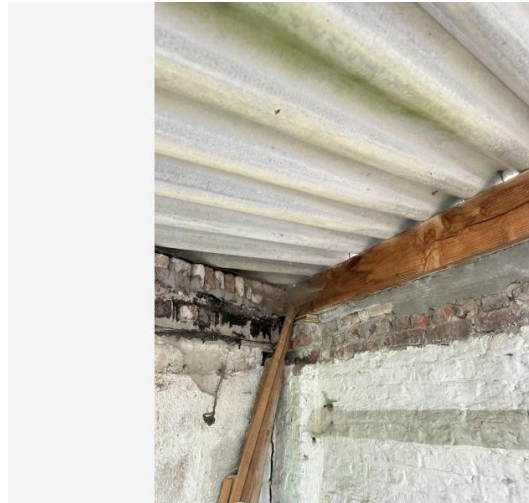
## Fiche 10: Dak in golfplaten (cement)

Geen asbest

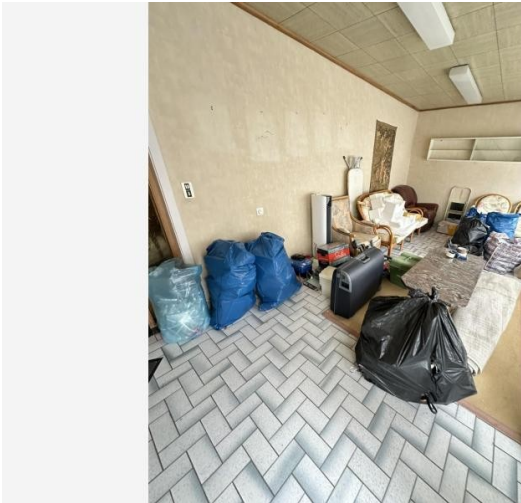
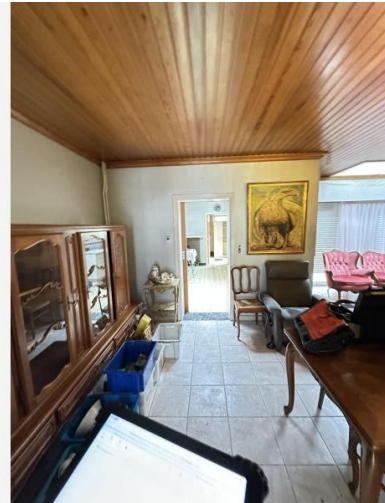
## Fiche 11: pleisterwerk wanden (geen asbest)

Geen asbest

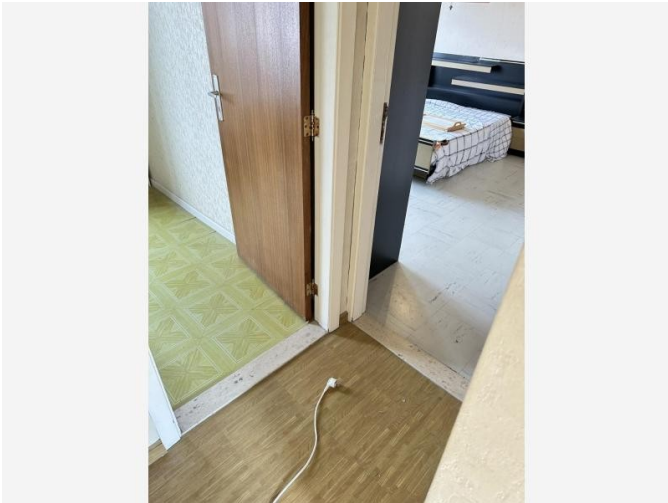
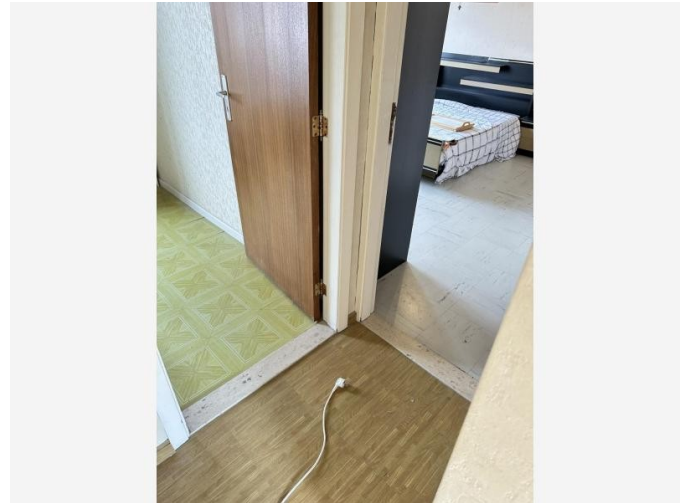
## Fiche 12: Vinylvloer 1

Geen asbest
