Asbestinventarisatetest

Sint-Jozefslaan 1, 9190 Stekene

Attestnummer : 20240517-000046.000

Uitgegeven op : 17.05.2024

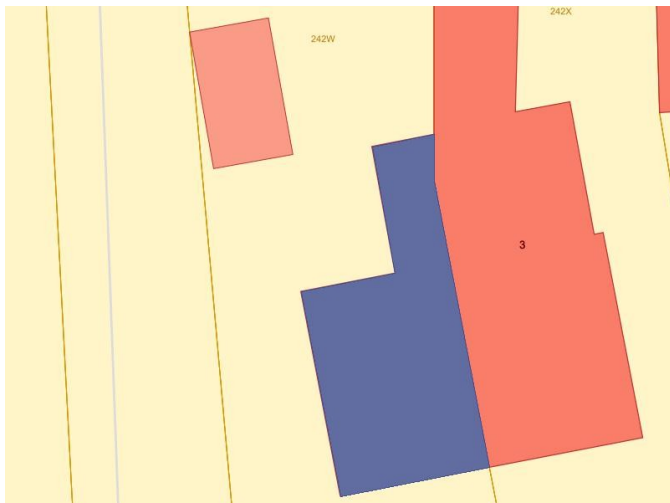
Zone 1: Hoofdgebouw

Tijdens de inspectie vastgesteld:

- 1 Asbestmateriaal**
- 2 Beperking**
- 0 Uitsluiting
- 0 Roerend goed
- 0 Puin, steenslag, (water)bodem
- 0 Advies
- 4 Geen asbest**

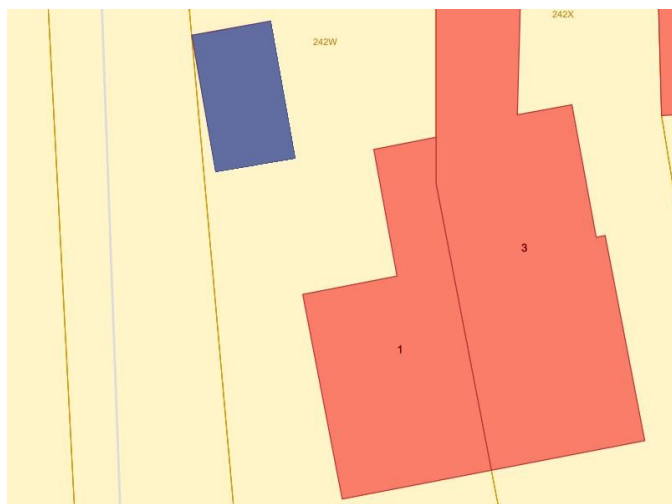
Zone 2: Bijgebouw

Tijdens de inspectie vastgesteld:

- 0 Asbestmaterialen
- 1 Beperkingen**
- 0 Uitsluitingen
- 0 Roerende goederen
- 0 Puin, steenslag, (water)bodem
- 0 Adviezen
- 0 Geen asbest
