Asbestinventarisatetest

Dauwstraat 16, 9190 Stekene

Attestnummer : 20231126-000078.000

Niet-asbestveilig

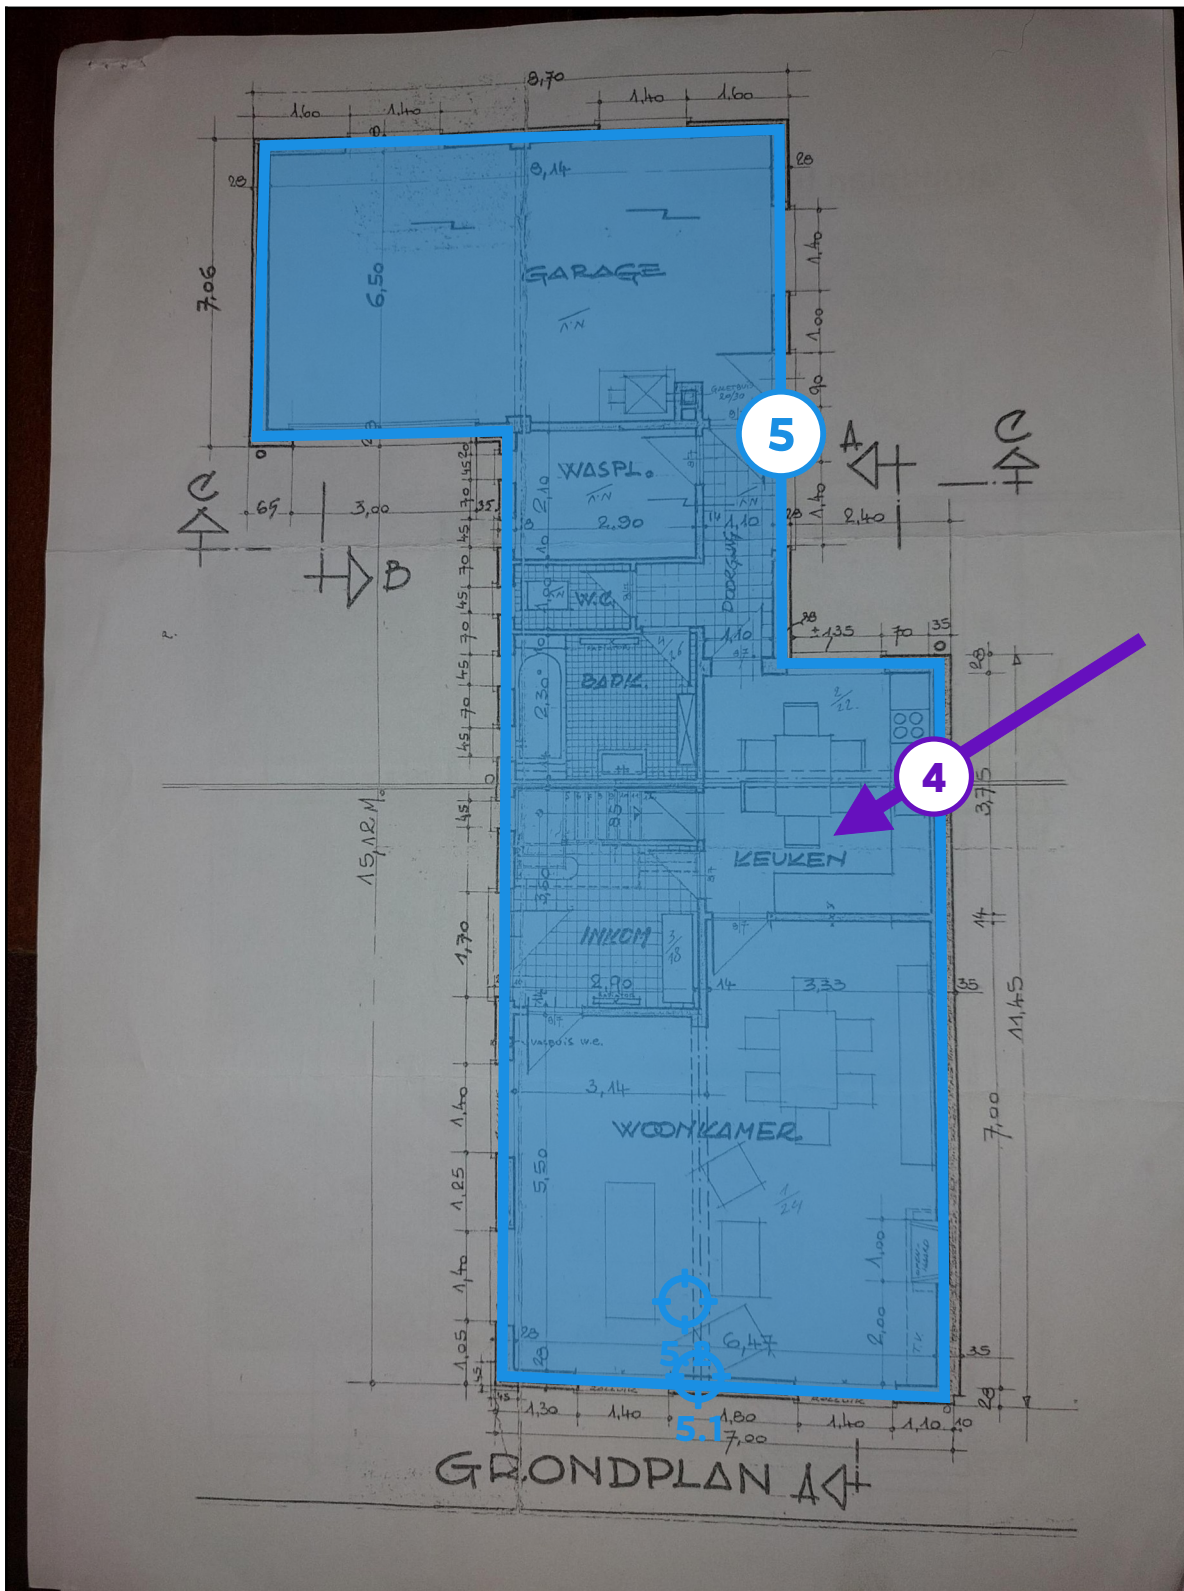
Plan 1.1: gelijkvloers

4. dichtingkoord kachel	Advies	-
5. pleisterwerk	Geen asbest	-
5.1 Code: DA 1 pleisterwerk wanden	Mengmonster	-
5.2 Code: DA 2 pleisterwerk plafonds	Mengmonster	-

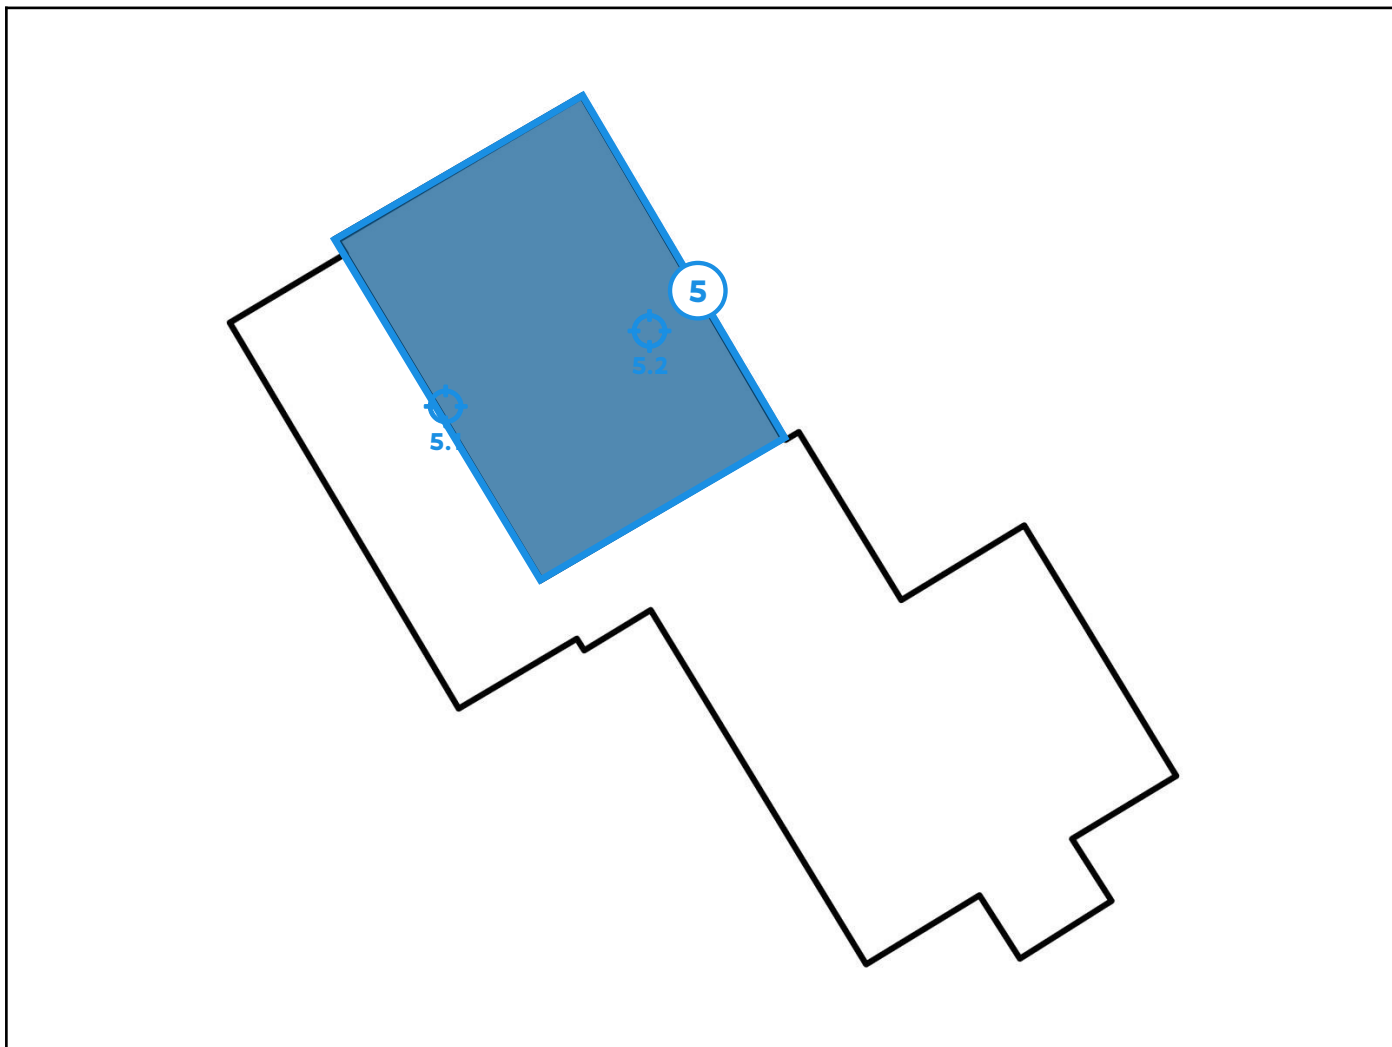
Plan 1.2: verdieping

Beschrijving	Type	Actie
5. pleisterwerk	Geen asbest	-
5.1 Code: DA 1 pleisterwerk wanden	Mengmonster	-
5.2 Code: DA 2 pleisterwerk plafonds	Mengmonster	-
