# Asbestinventarisatetest

Kempenlandstraat 60, 2660 Antwerpen

Attestnummer : 20260322-000127.000

Uitgegeven op : 22.03.2026

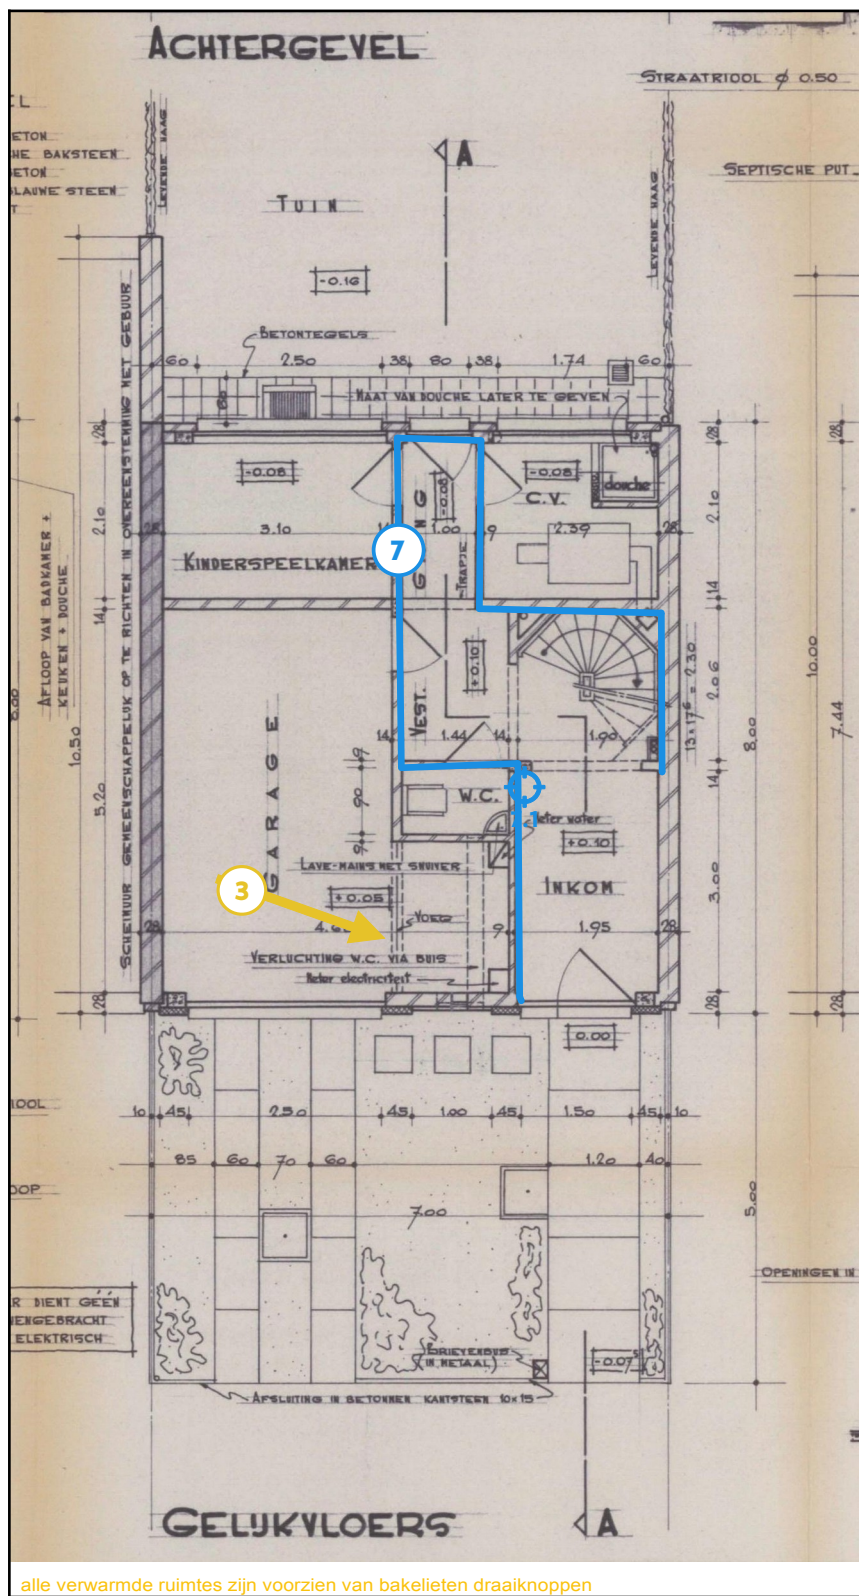
# Plan 1.1: Niv +0

2. Bakeliet draaiknoppen	Asbestmateriaal	Zorgvuldig beheren
3. Bakeliet schakelkast	Asbestmateriaal	Zorgvuldig beheren
7. Pleisterwerk wanden	Geen asbest	-
7.1 Code: 1	Mengmonster	-

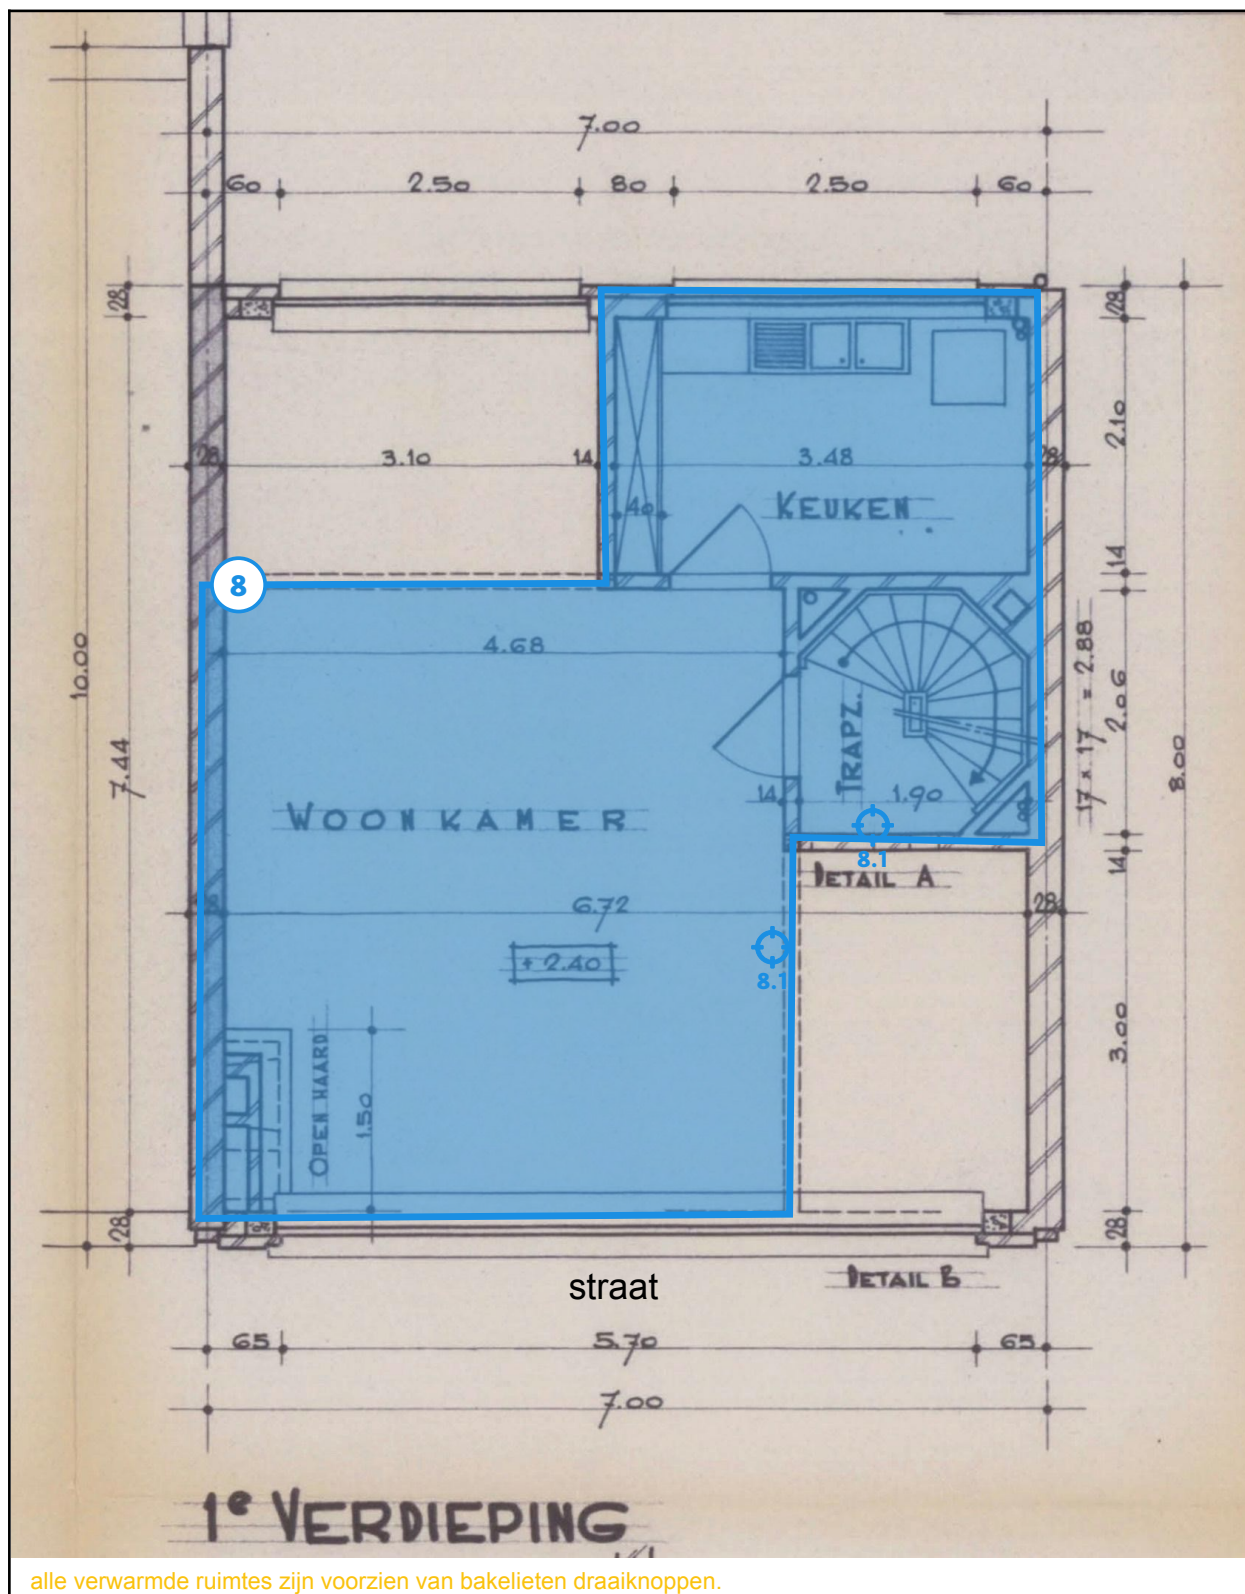
## Plan 1.2: Niv +1

2. Bakeliet draaiknoppen	Asbestmateriaal	Zorgvuldig beheren
8. Pleisterwerk plafonds	Geen asbest	-
8.1 Code: 2	Mengmonster	-

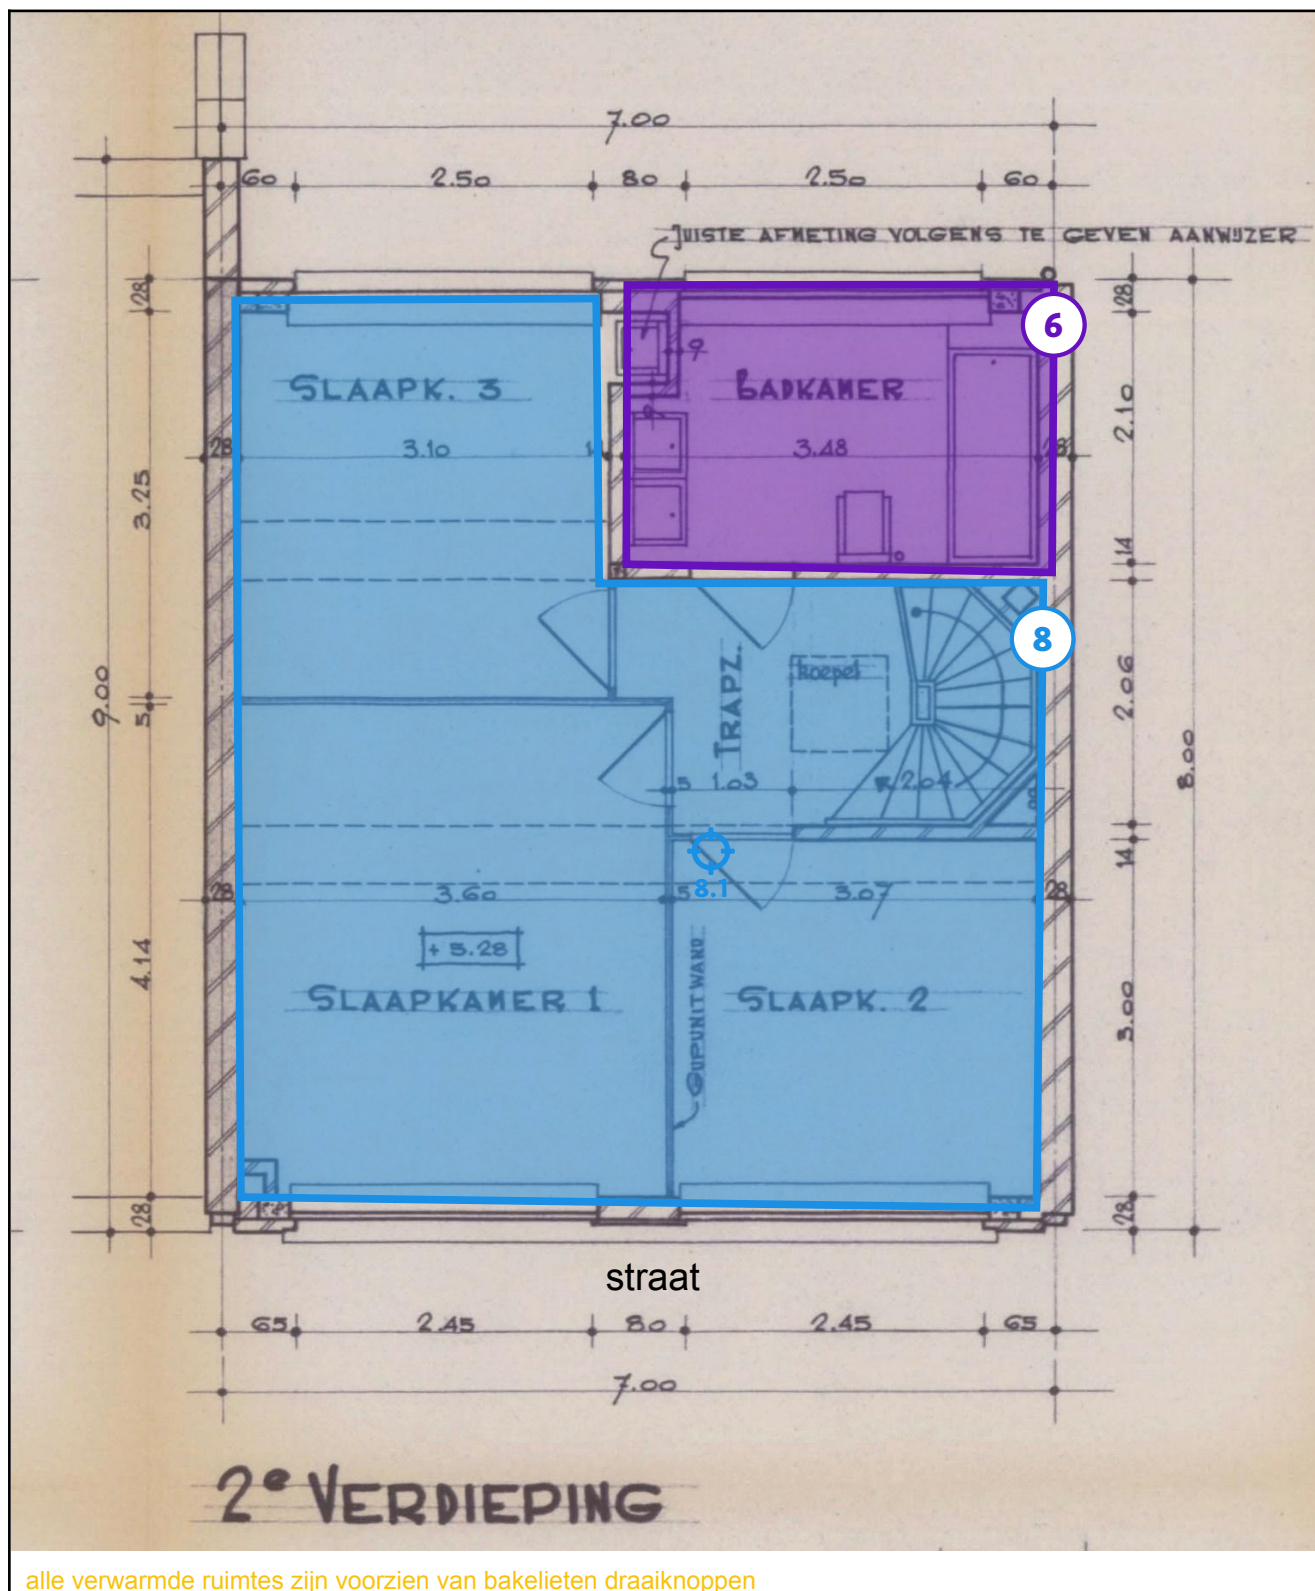
## Plan 1.3: Niv +2

2. Bakeliet draaiknoppen	Asbestmateriaal	Zorgvuldig beheren
6. Plafonds en muren bestaande uit voorzetpanelen	Advies	-
8. Pleisterwerk plafonds	Geen asbest	-
8.1 Code: 2	Mengmonster	-

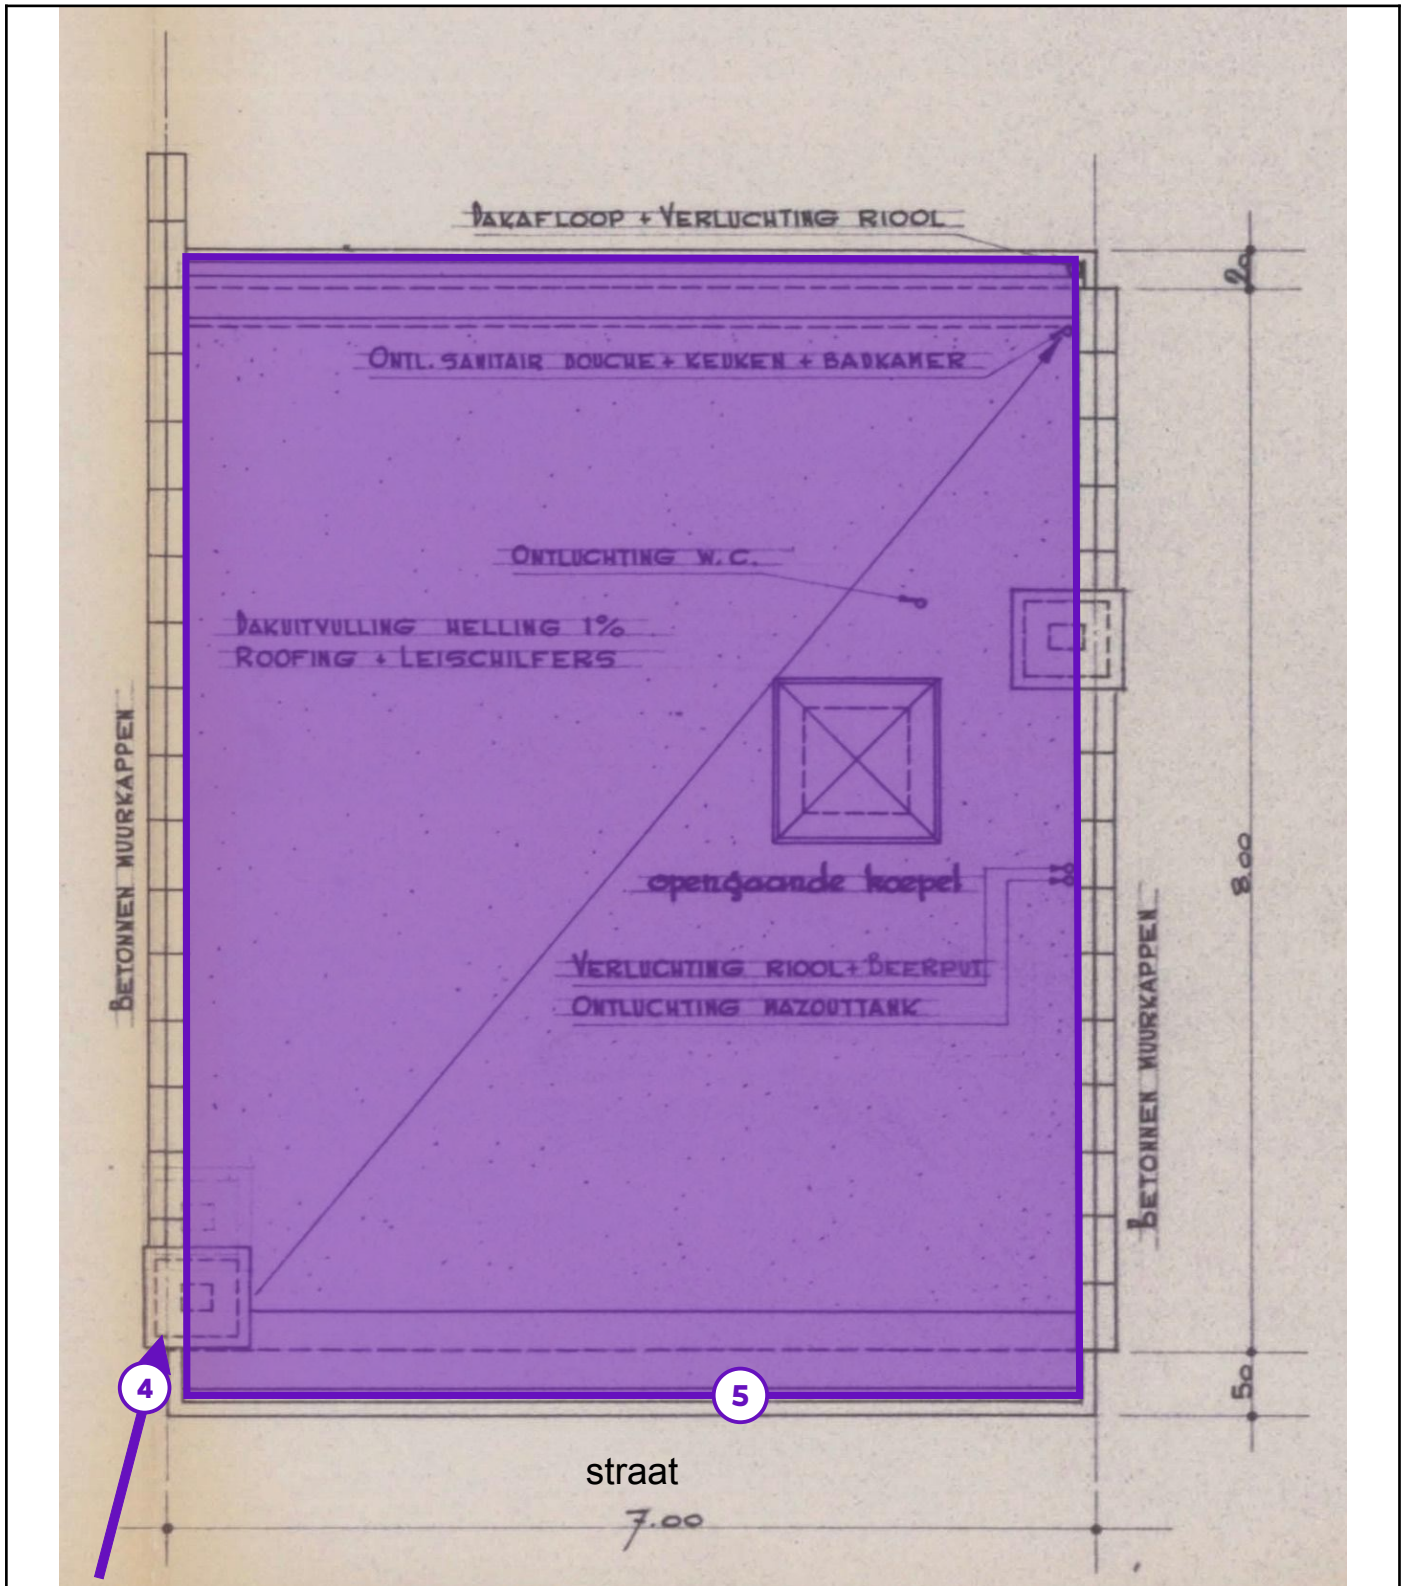
# Plan 1.4: Dak

4. Schouw	Beperking	-
5. Dak (beperking)	Beperking	-
