# Asbestinventarisat attest

Kouterstraat 27, 9250 Waasmunster

Attestnummer : 20260629-000156.000

**Asbestveilig** (maar niet asbestvrij)

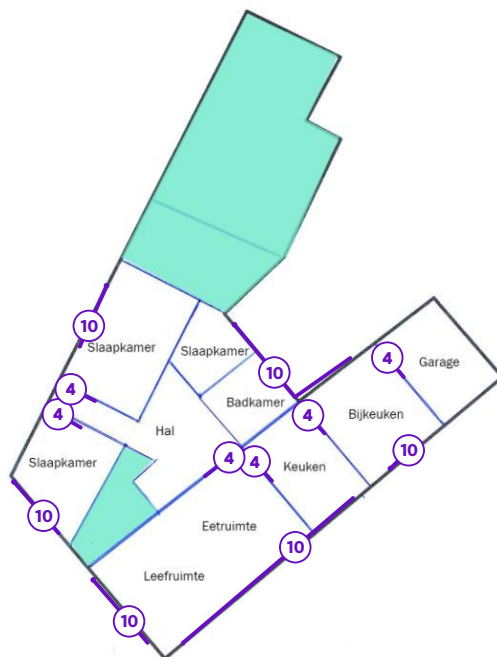
## Plan 1.1: Raamafdichtingen - dorpels etc...

Dorpels en vensterbanken bevinden zich op dezelfde locaties als de raamafdichtingen.

Binnendorpels zijn extra aangegeven.

| Beschrijving | Type | Actie |
|---|---|---|
| 10. - Afdichtingsmateriaal (mastiek, kit, ) aan schrijnwerk (niet verdacht) | Overige ruimte of materiaal | - |

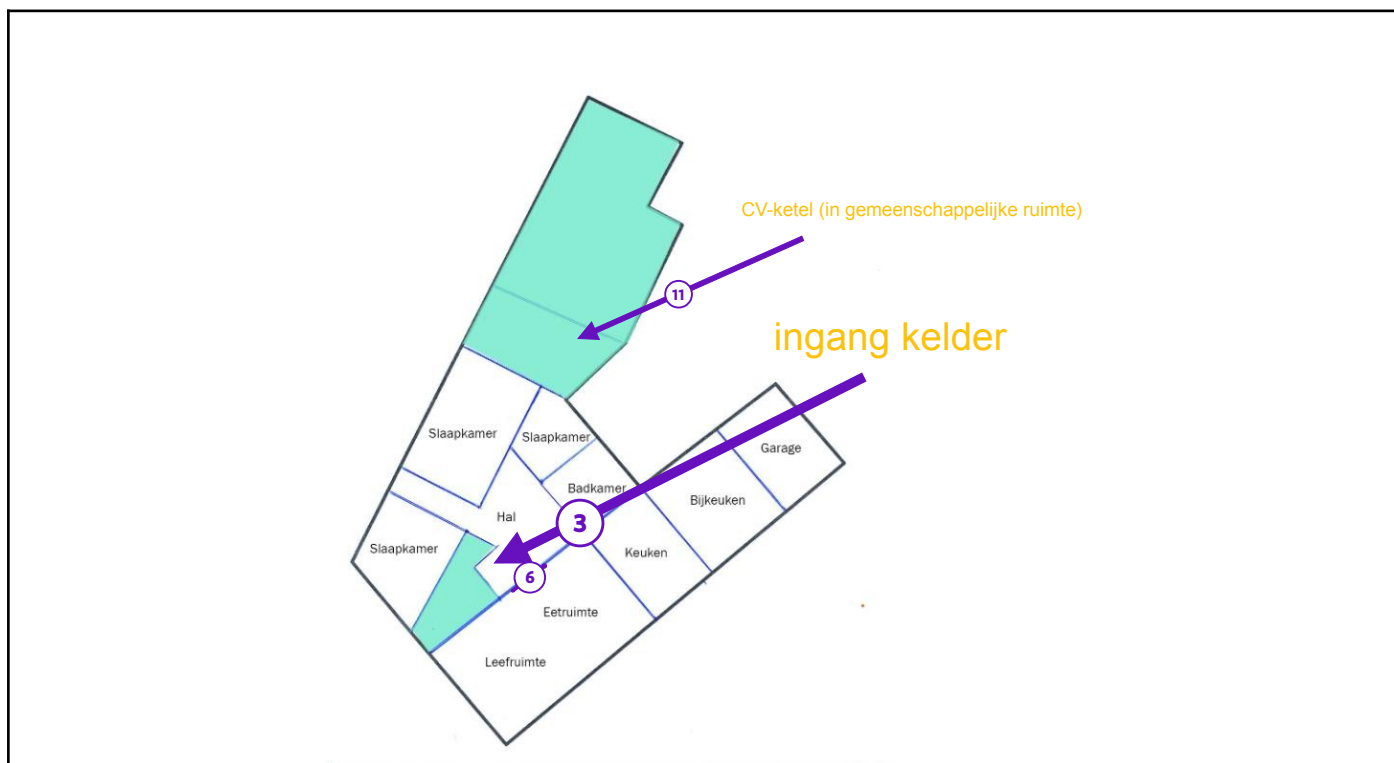
## Plan 1.2: Kachelkoord - kelder - CV ketel

| Beschrijving | Type | Actie |
|---|---|---|
| 11. - Materialen aan de stookketel (dichtingen, isolerend materiaal, ) | Overige ruimte of materiaal | - |

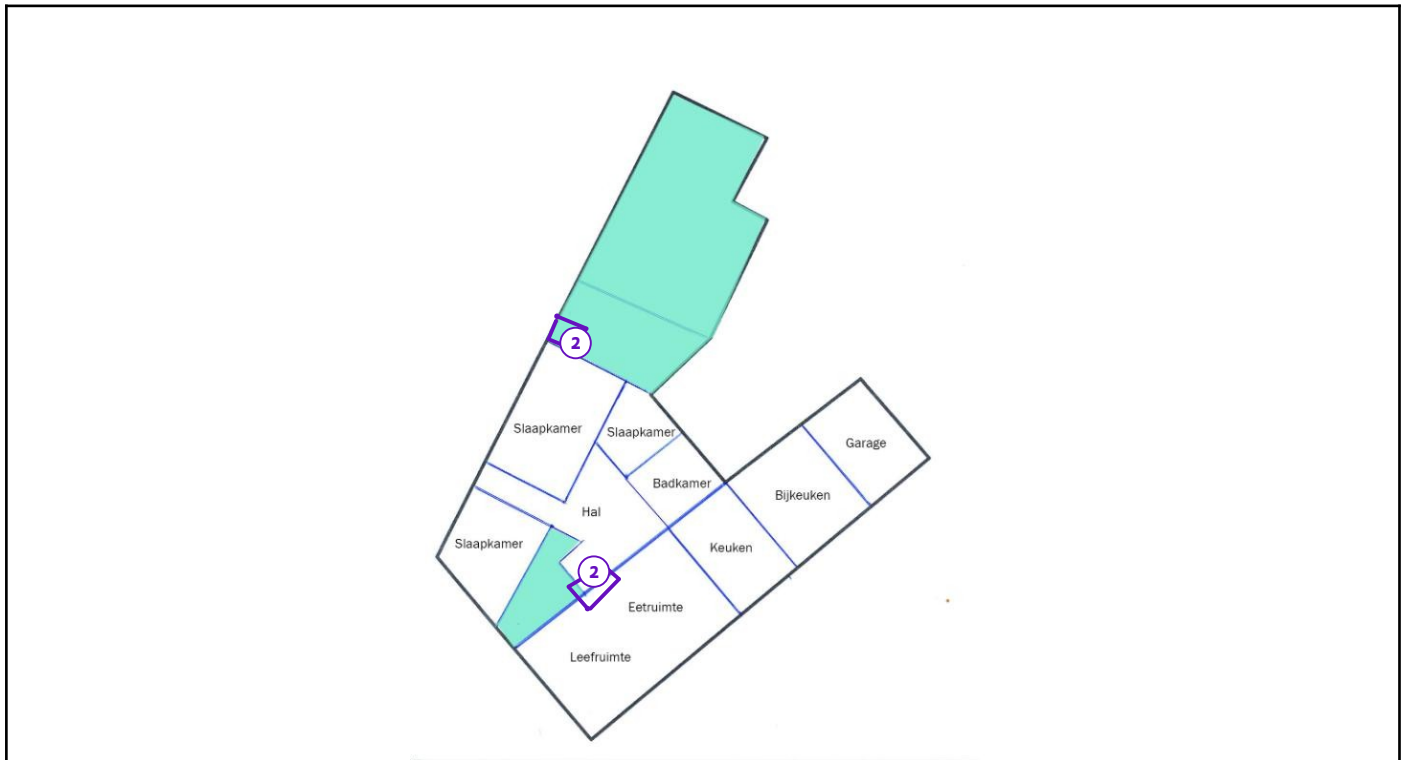
## Plan 1.3: Schoorstenen

| Beschrijving | Type | Actie |
|---|---|---|
| 2. - Schoorsteen rookgaskanaal | Beperking | - |

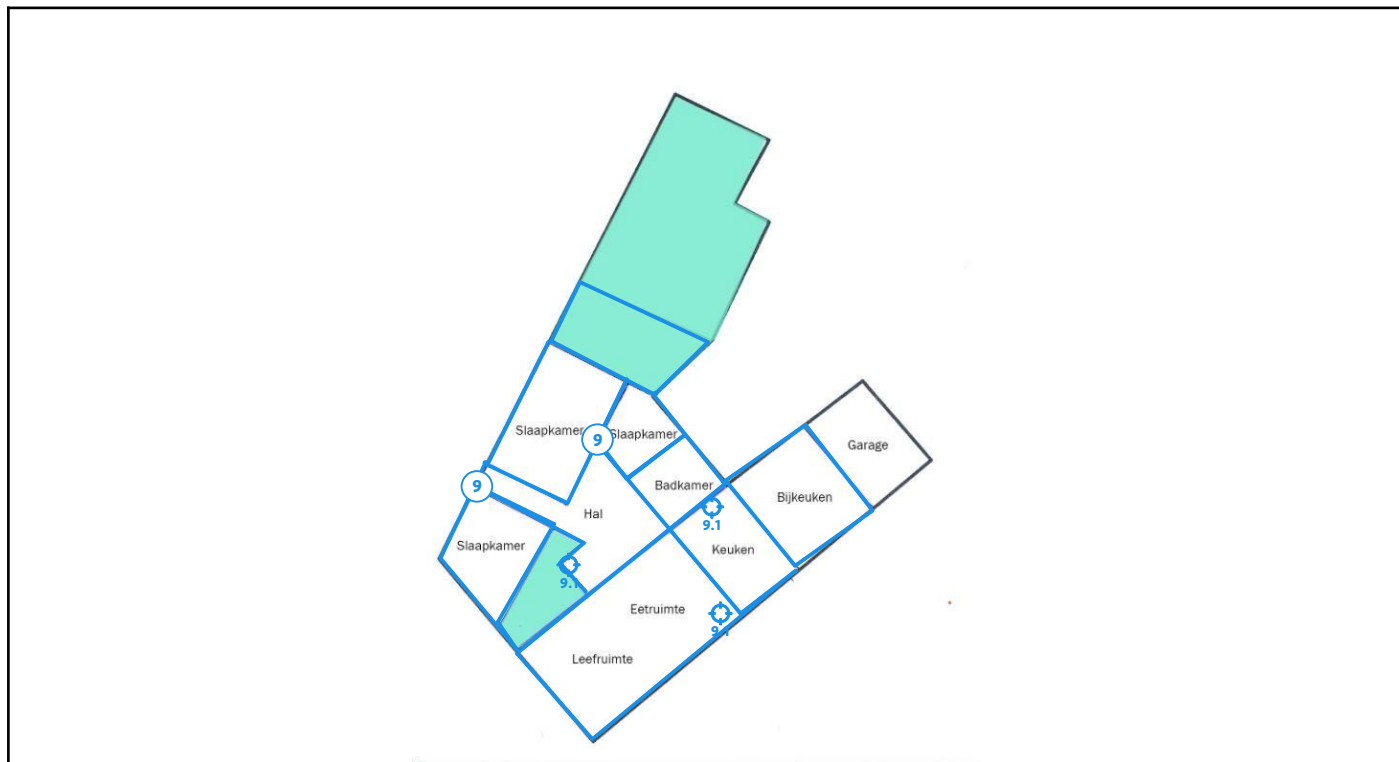
## Plan 1.4: Muurpleister

| Beschrijving | Type | Actie |
|---|---|---|
| 9.1 Code: MM01 | Mengmonster | - |

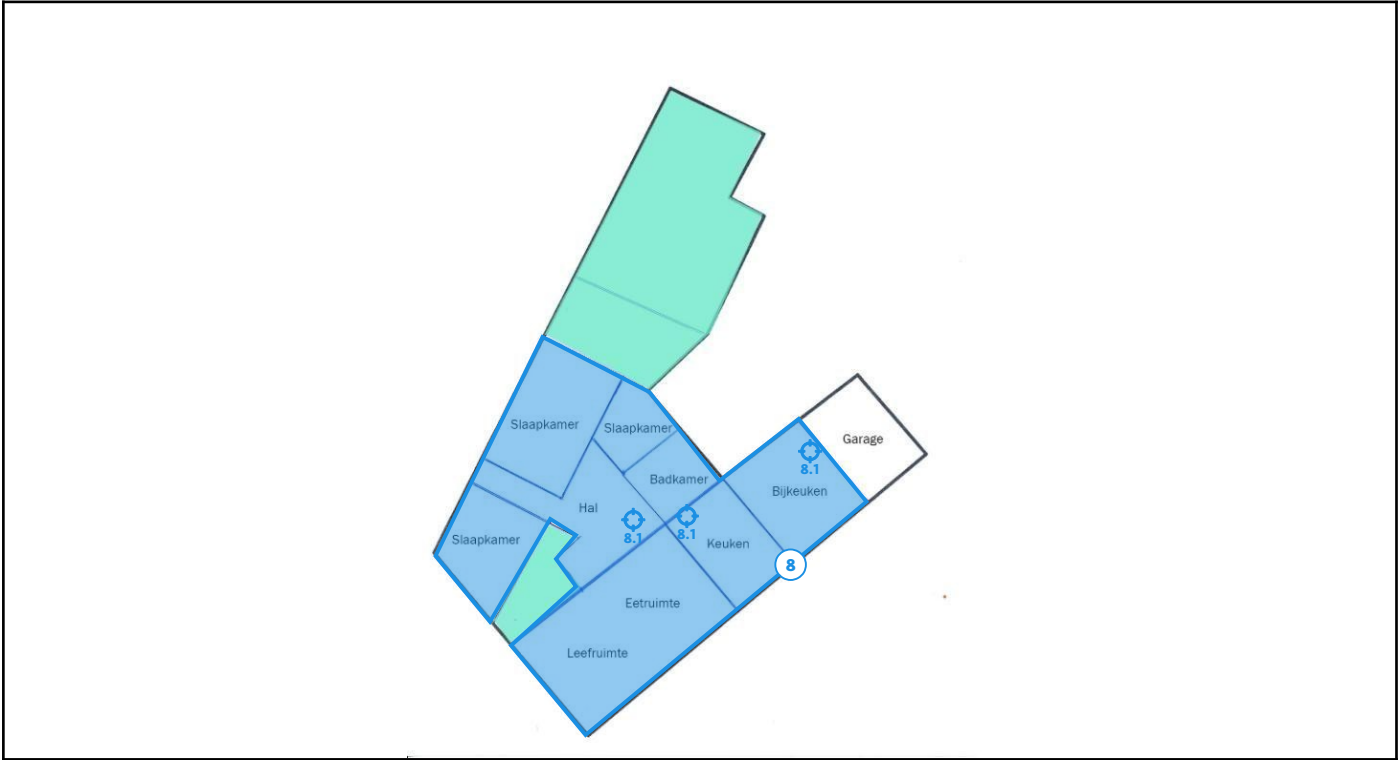
# Plan 1.5: Plafondpleister

| Beschrijving | Type | Actie |
|---|---|---|
| 8.1 Code: MM02 | Mengmonster | - |

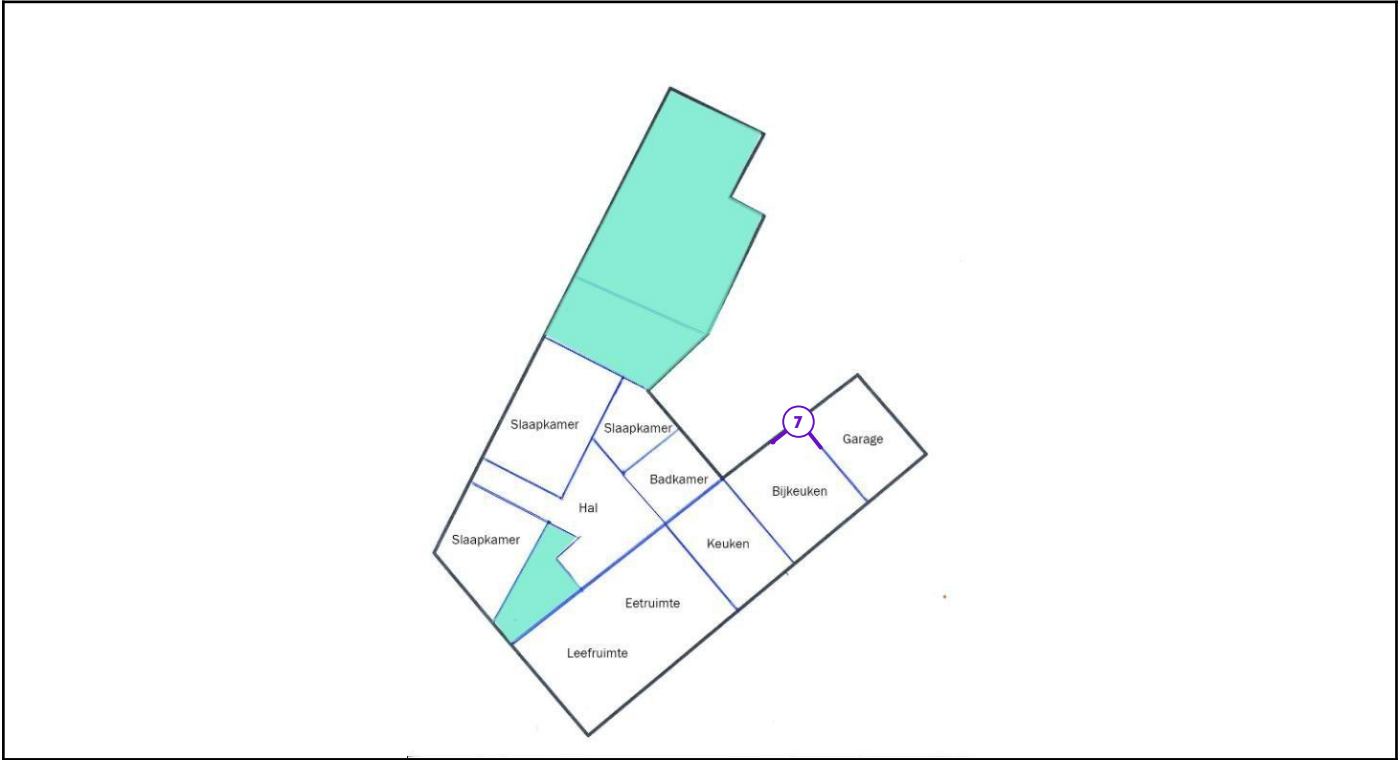
# Plan 1.6: tegellijm

| Beschrijving | Type | Actie |
|---|---|---|
| 7. - Tegellijm | Advies | - |
