Asbestinventarisatetest

Sint-Jansvliet 16, 2000 Antwerpen

Attestnummer : 20230823-000104.000

Uitgegeven op : 23.08.2023

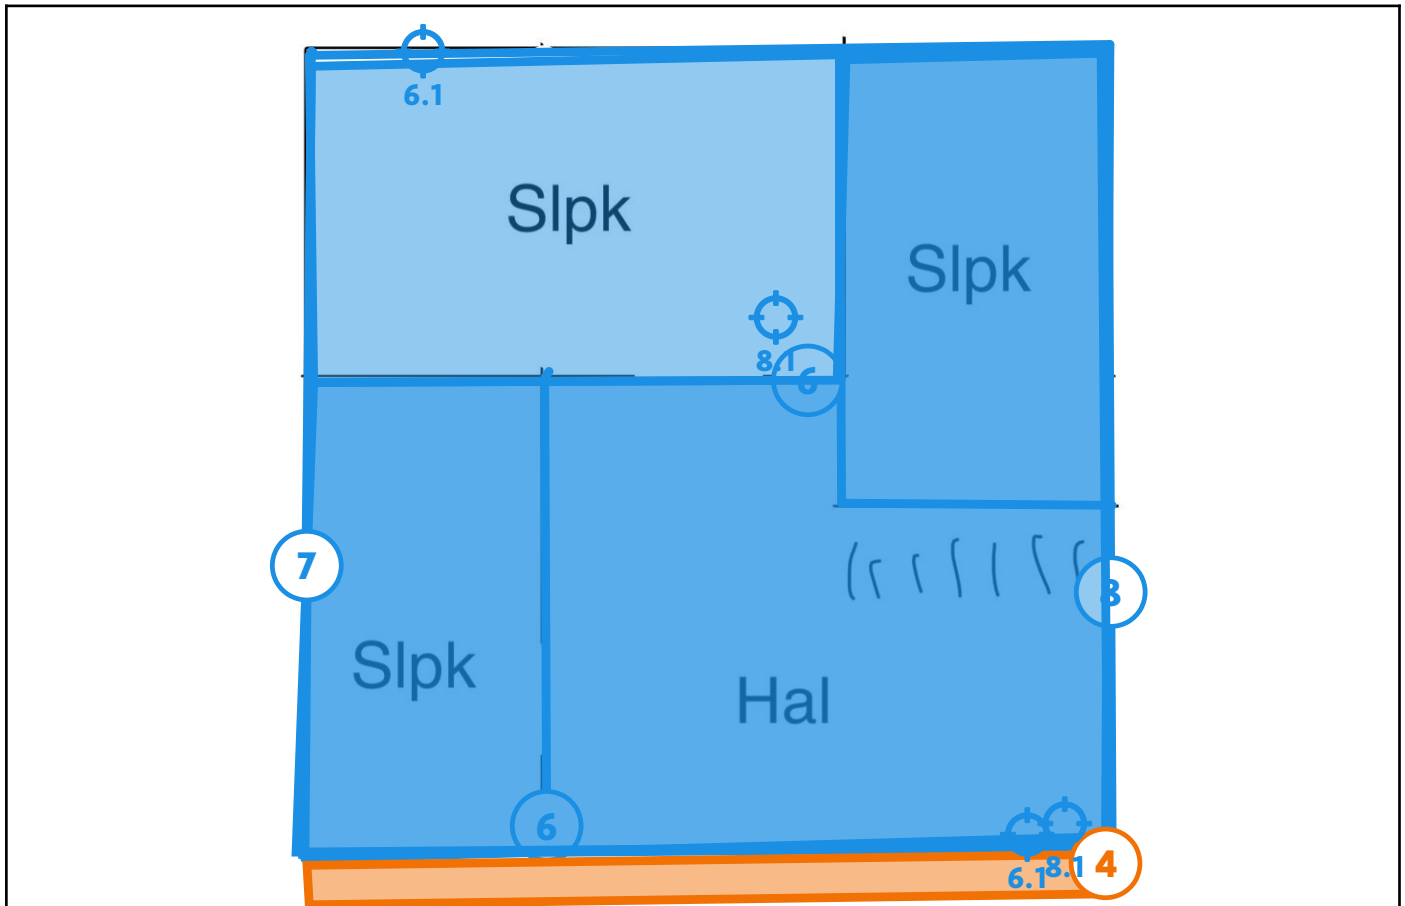
Plan 1.1: 4de verdiep

Beschrijving	Type	Actie
4. Gevelleien zijkant gebouw	Asbestmateriaal	Verwijderen
6. Pleisterwerk muren	Geen asbest	-
6.1 Code: 26710/01	Mengmonster	-
7. Vloerzeil	Geen asbest	-
8. Pleisterwerk plafond	Geen asbest	-
8.1 Code: 26710/02	Mengmonster	-

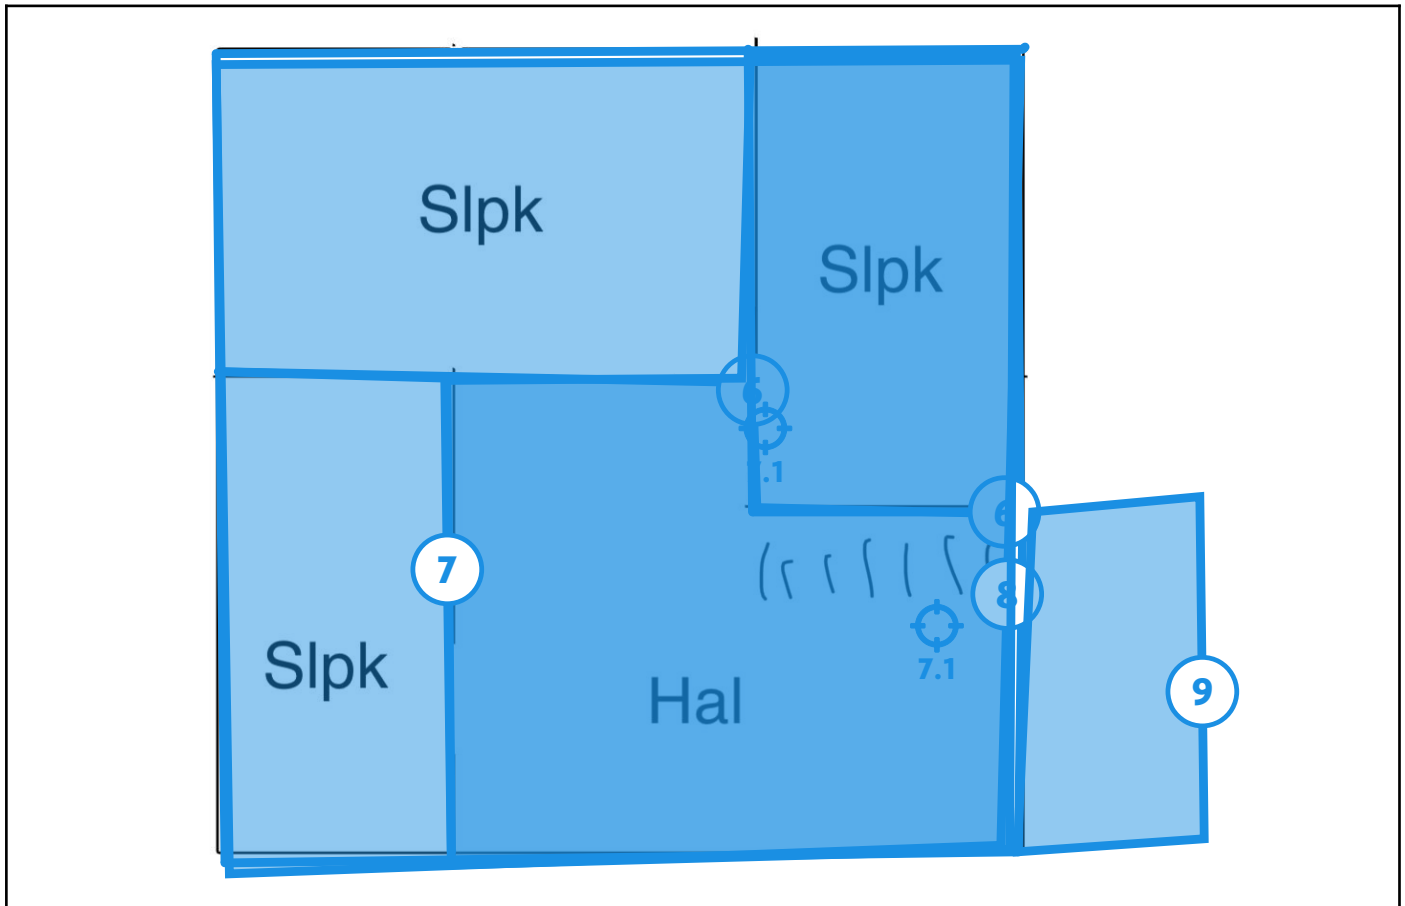
Plan 1.2: 3de verdiep

Beschrijving	Type	Actie
6. Pleisterwerk muren	Geen asbest	-
7. Vloerzeil	Geen asbest	-
7.1 Code: 26710/03	Puntmonster	-
8. Pleisterwerk plafond	Geen asbest	-
9. Roofing	Geen asbest	-

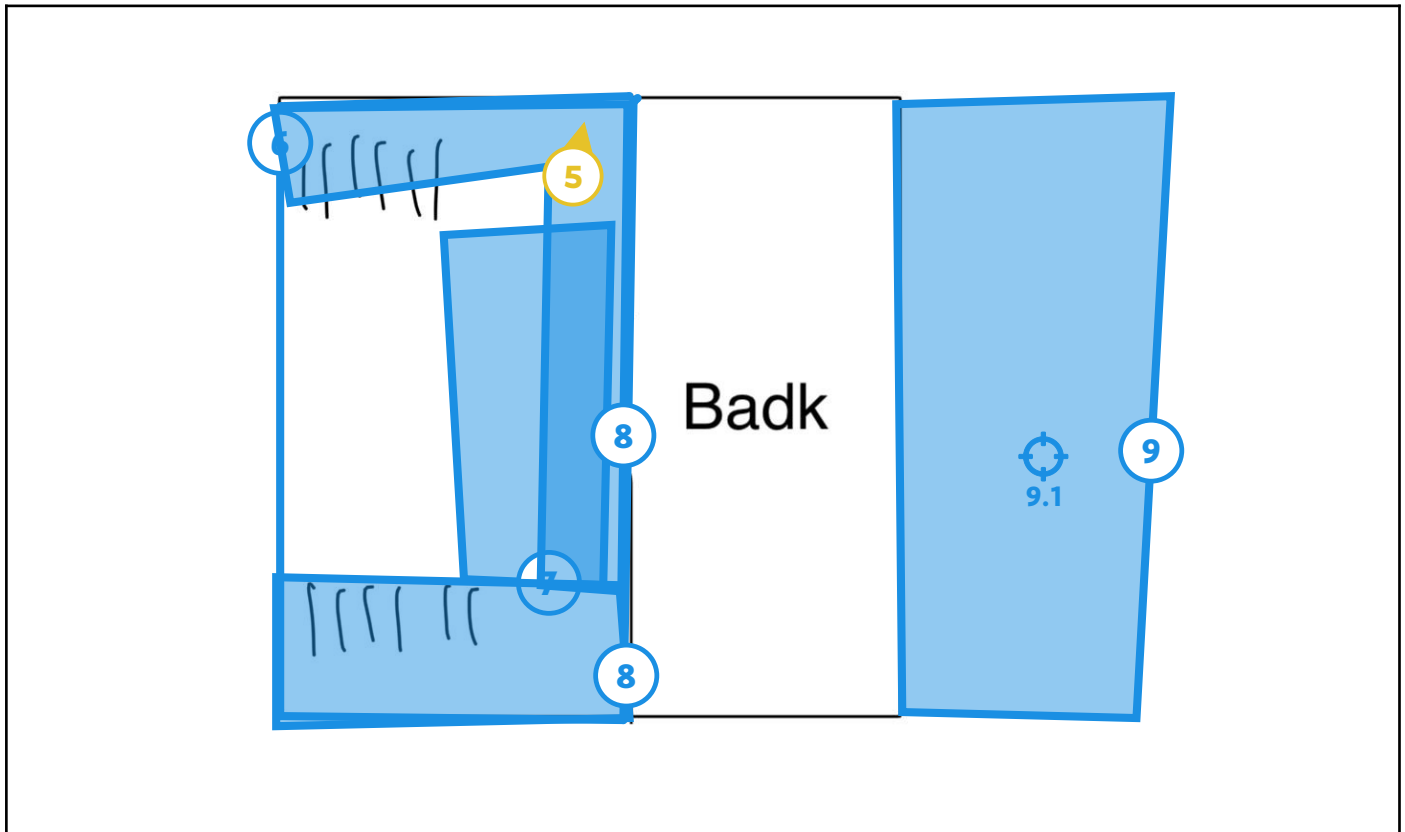
Plan 1.3: tussenverdieping 3de

Beschrijving	Type	Actie
5. Bakeliet	Asbestmateriaal	Zorgvuldig beheren
6. Pleisterwerk muren	Geen asbest	-
7. Vloerzeil	Geen asbest	-
8. Pleisterwerk plafond	Geen asbest	-
9. Roofing	Geen asbest	-
9.1 Code: 26710/04	Puntmonster	-

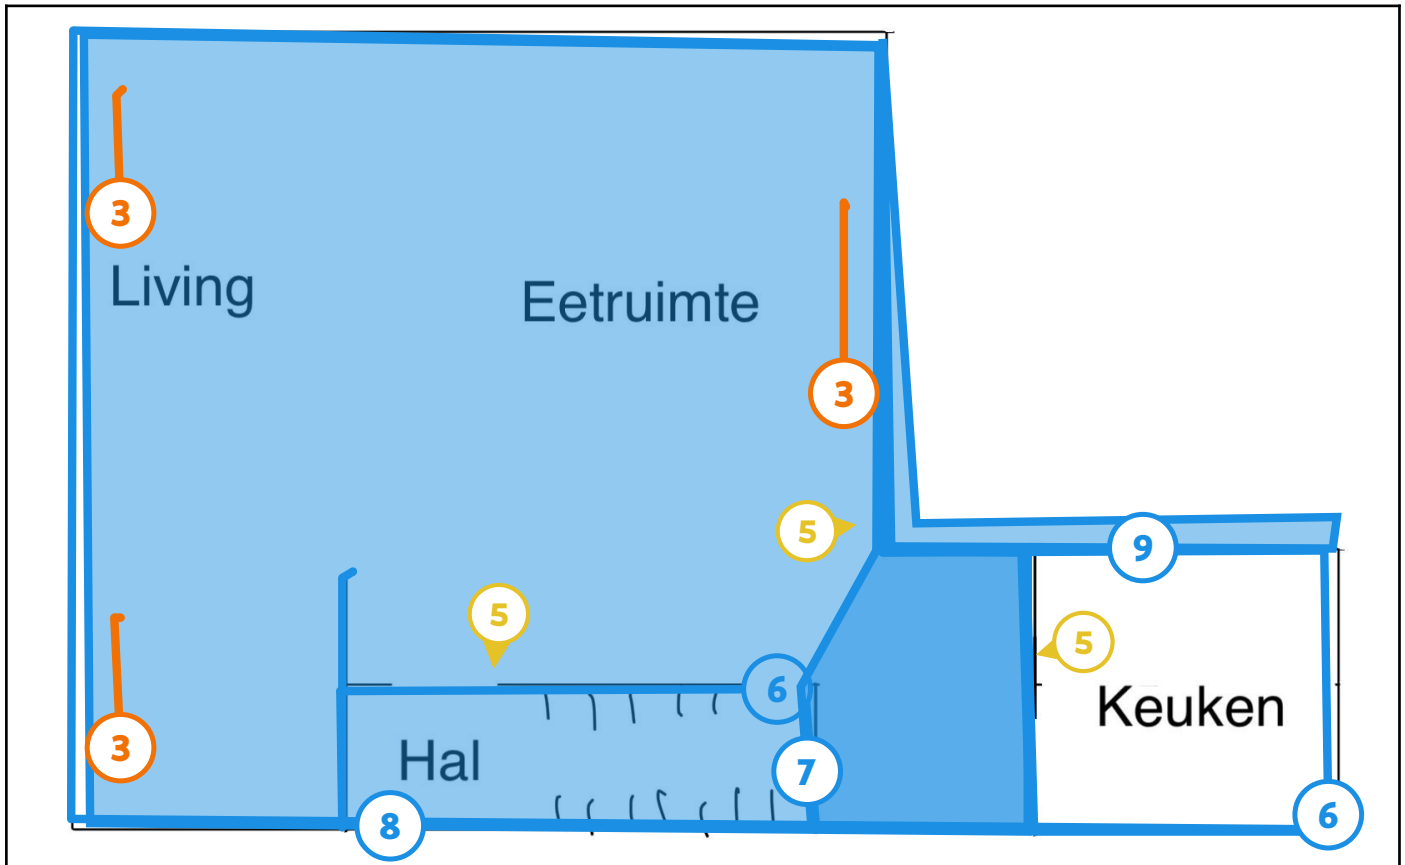
Plan 1.4: 2de verdiep

Beschrijving	Type	Actie
3. Masal platen	Asbestmateriaal	Verwijderen
5. Bakeliet	Asbestmateriaal	Zorgvuldig beheren
6. Pleisterwerk muren	Geen asbest	-
7. Vloerzeil	Geen asbest	-
8. Pleisterwerk plafond	Geen asbest	-
9. Roofing	Geen asbest	-

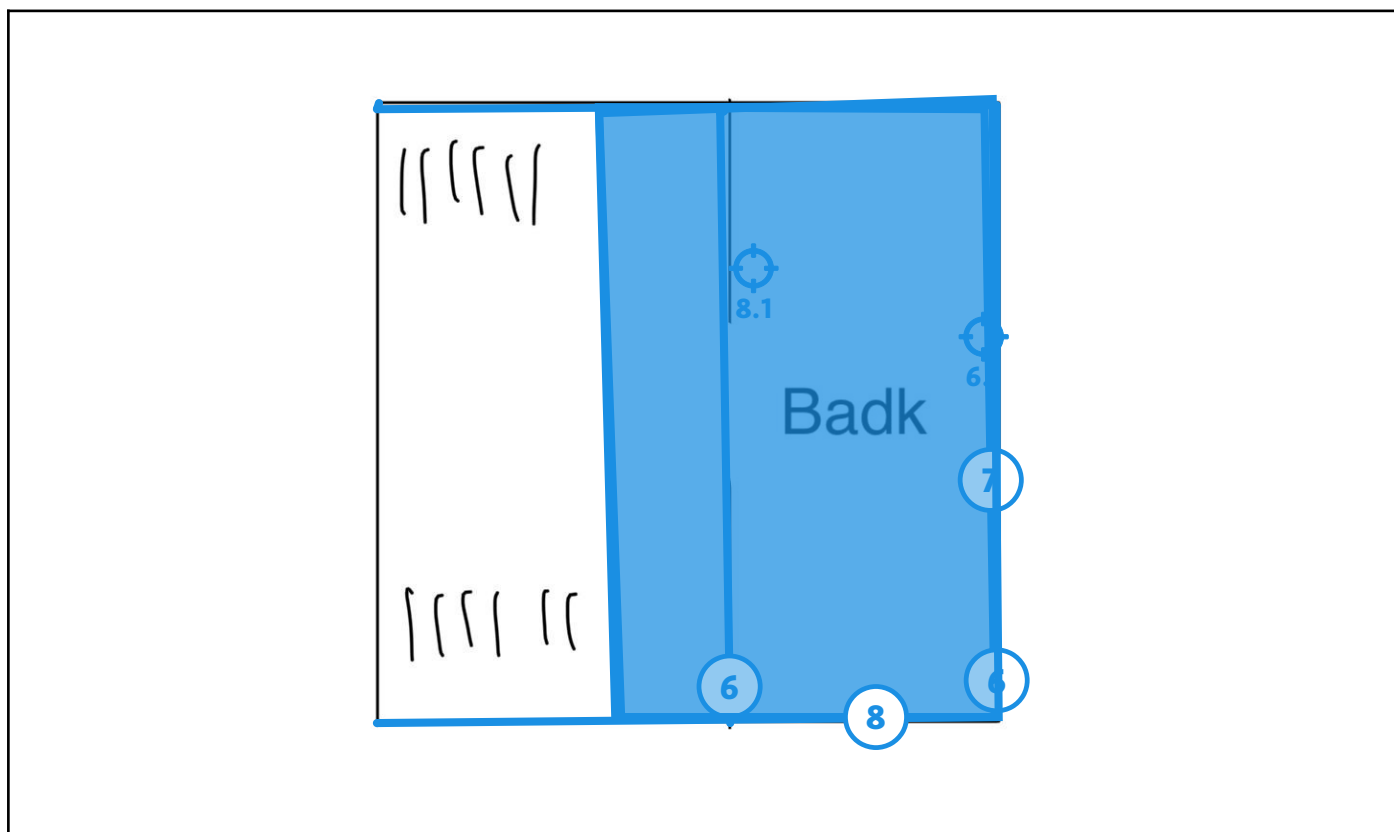
Plan 1.5: tussenverdieping 2de

Beschrijving	Type	Actie
6. Pleisterwerk muren	Geen asbest	-
6.1 Code: 26710/01	Mengmonster	-
7. Vloerzeil	Geen asbest	-
8. Pleisterwerk plafond	Geen asbest	-
8.1 Code: 26710/02	Mengmonster	-

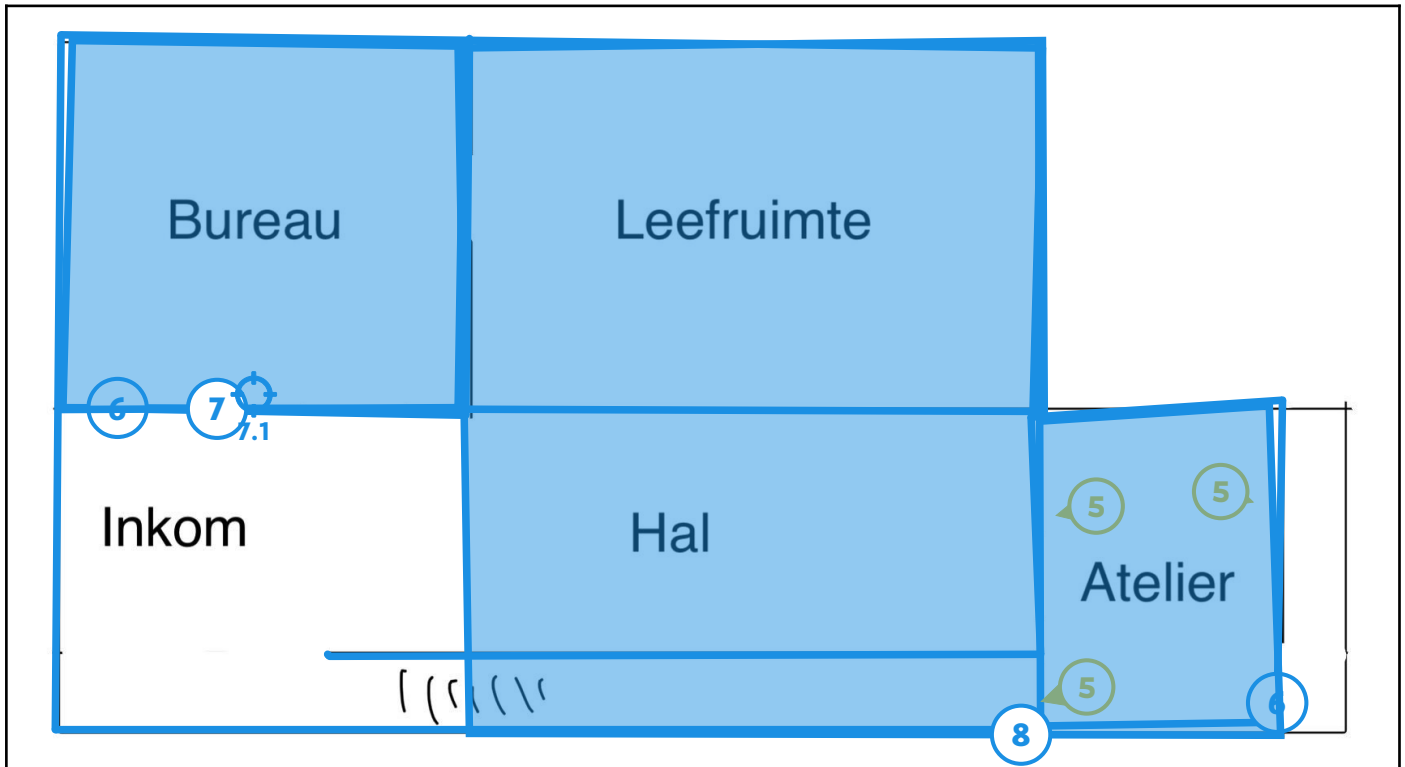
Plan 1.6: Gelijksvloer

Beschrijving	Type	Actie
5. Bakeliet	Asbestmateriaal	Zorgvuldig beheren
6. Pleisterwerk muren	Geen asbest	-
7. Vloerzeil	Geen asbest	-
7.1 Code: 26710/03	Puntmonster	-
8. Pleisterwerk plafond	Geen asbest	-

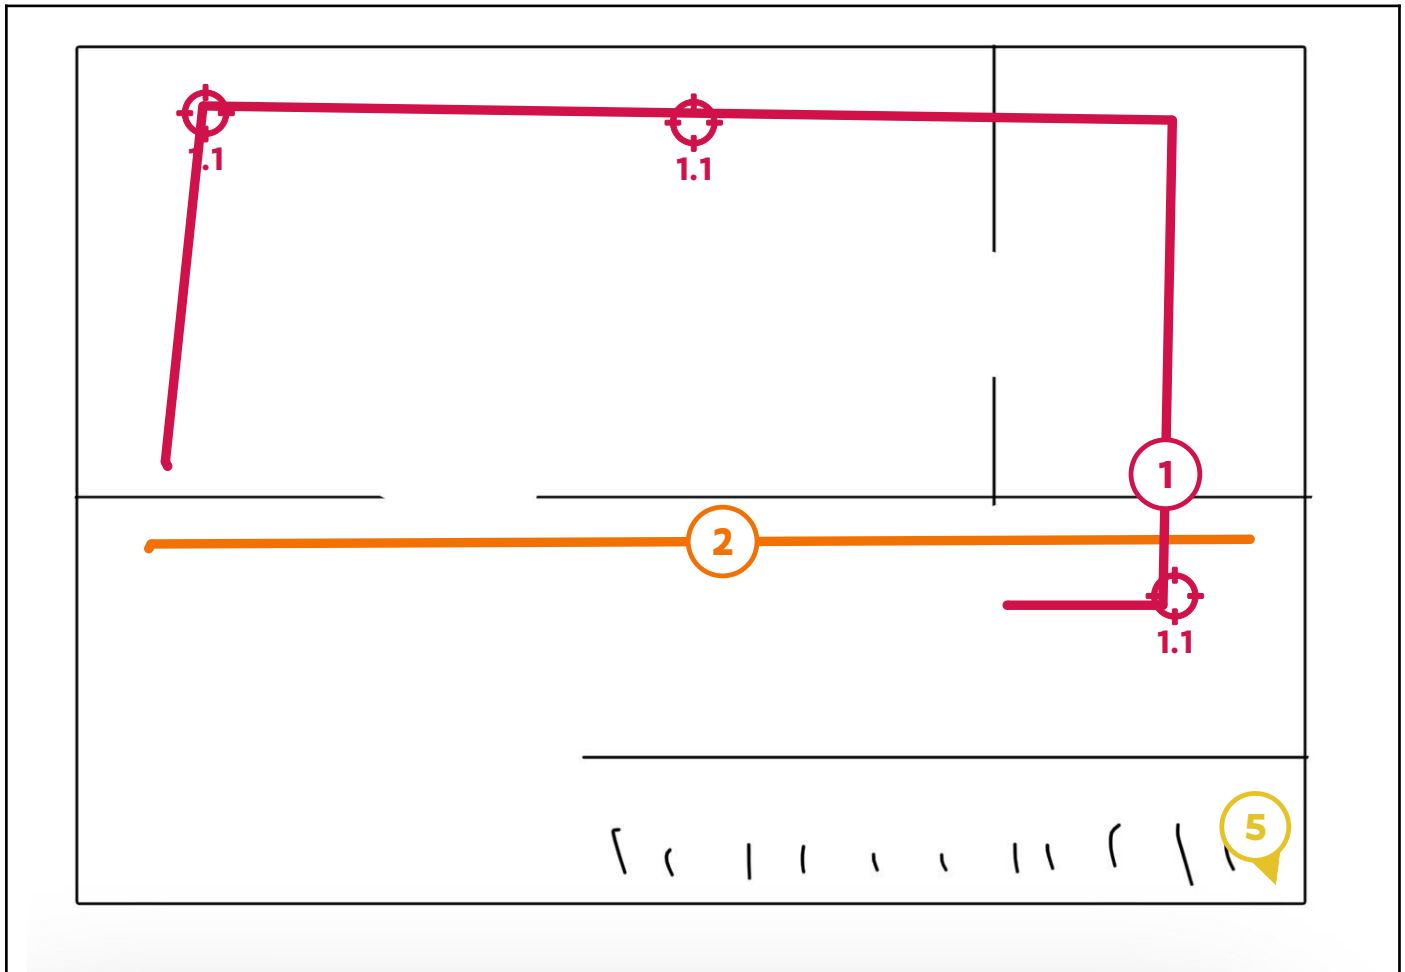
Plan 1.7: kelder

Beschrijving	Type	Actie
1. Isolatie leiding	Asbestmateriaal	Dringend verwijderen
1.1 Code: 26710/05	Mengmonster	-
2. Buis kelder	Asbestmateriaal	Verwijderen
5. Bakeliet	Asbestmateriaal	Zorgvuldig beheren

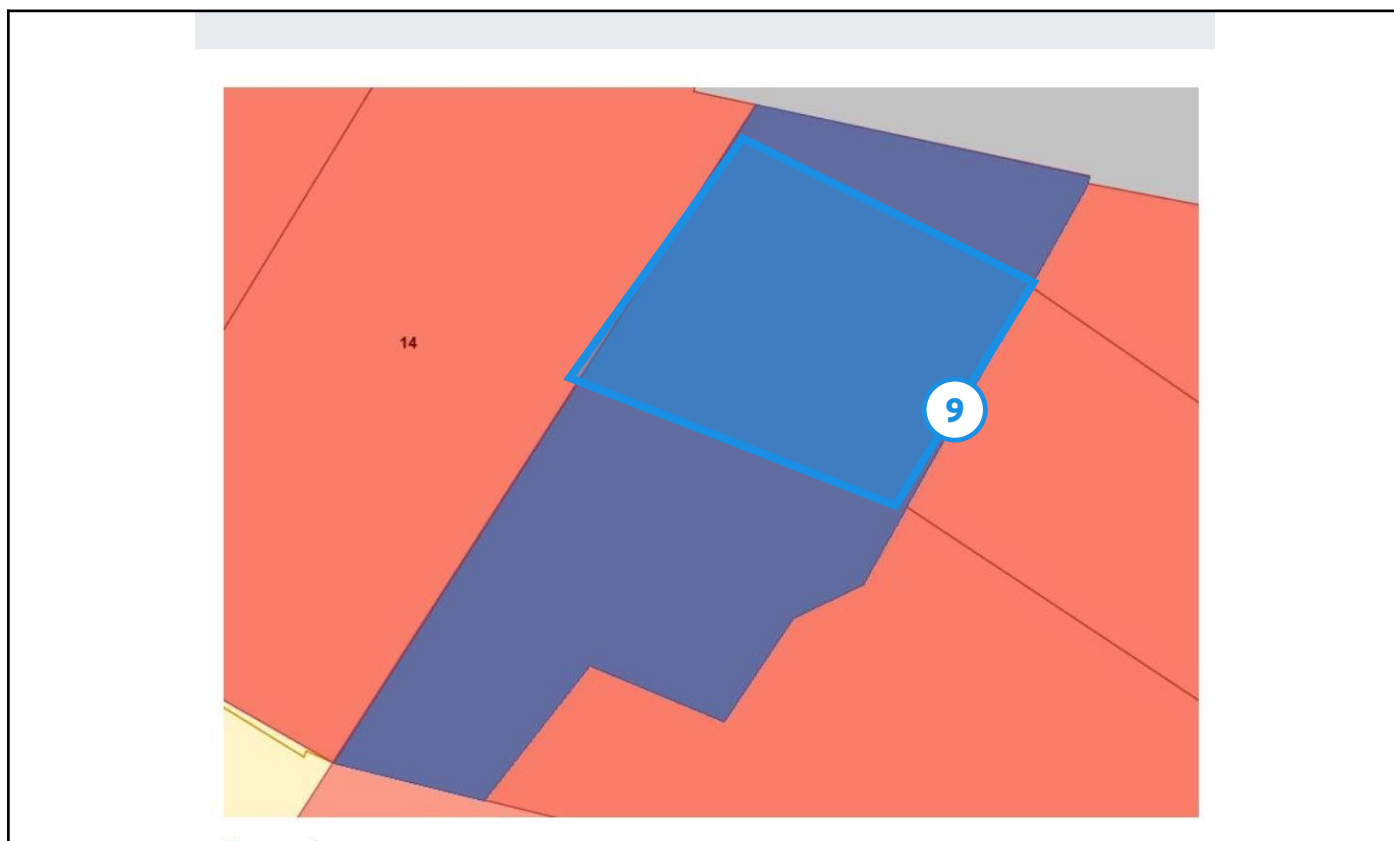
Plan 1.8: zadeldak

Beschrijving	Type	Actie
9. Roofing	Geen asbest	-
