Asbestinventarisatetest

Boringwijk 16, 3945 Tessenderlo-Ham

Attestnummer : 20251223-000219.000

Uitgegeven op : 23.12.2025

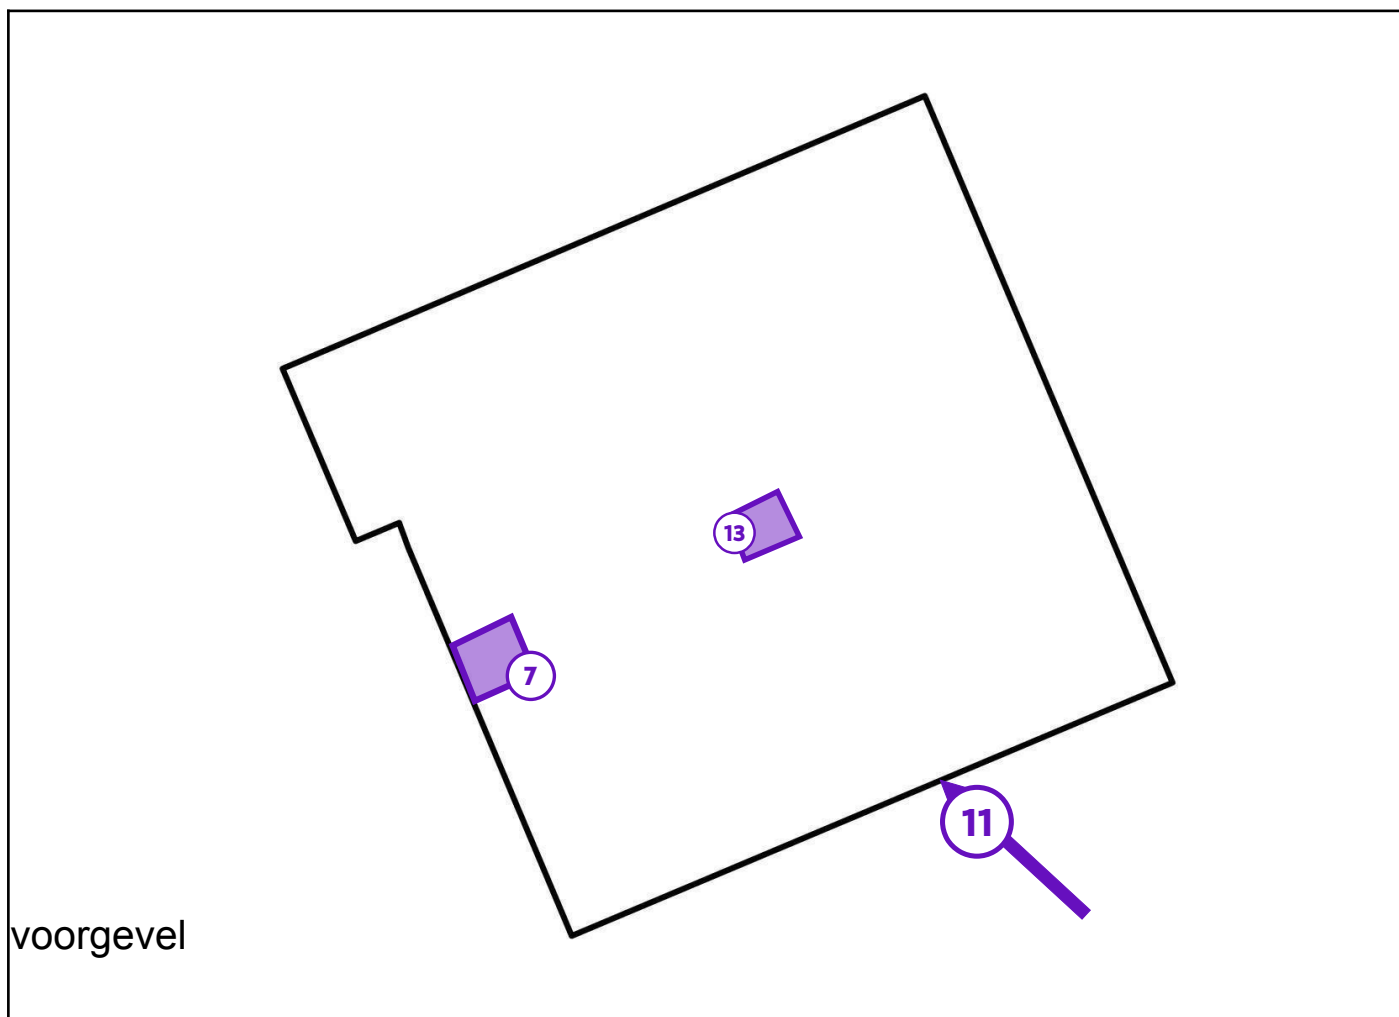
Plan 1.4: Woning

Beschrijving	Type	Actie
7. steunpilaar	Advies	-
11. Schouwbuis- rechtergevel	Overige ruimte of materiaal	-
13. Schouwbuis -hellend dak	Overige ruimte of materiaal	-

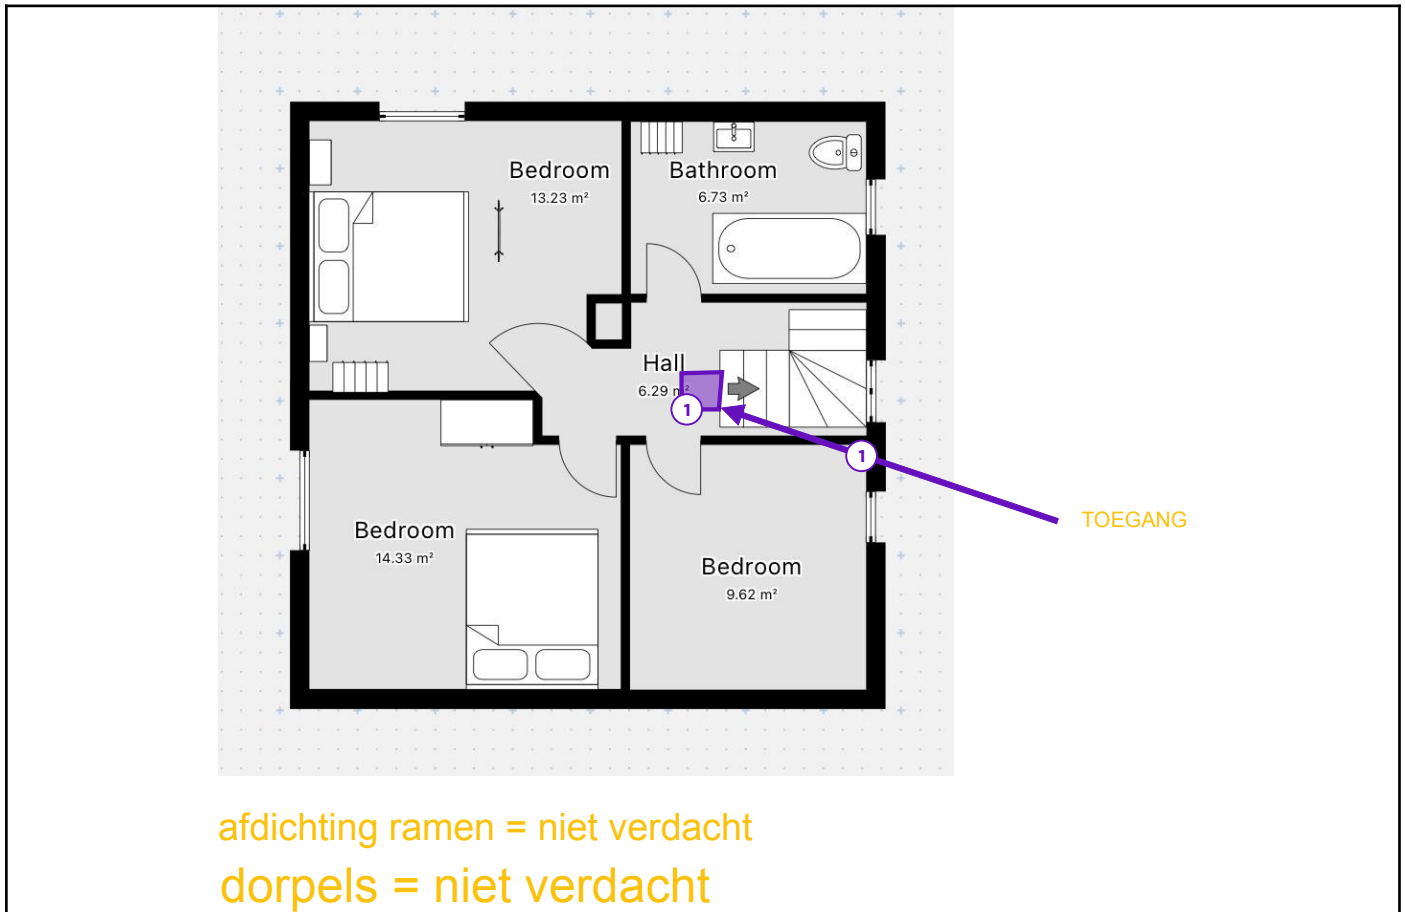
Plan 1.5: V+1 : DIV

Beschrijving	Type	Actie
1. Zolder	Beperking	-
6. Dorpels	Advies	-
14. Afdichtingsmateriaal ramen / deuren	Overige ruimte of materiaal	-

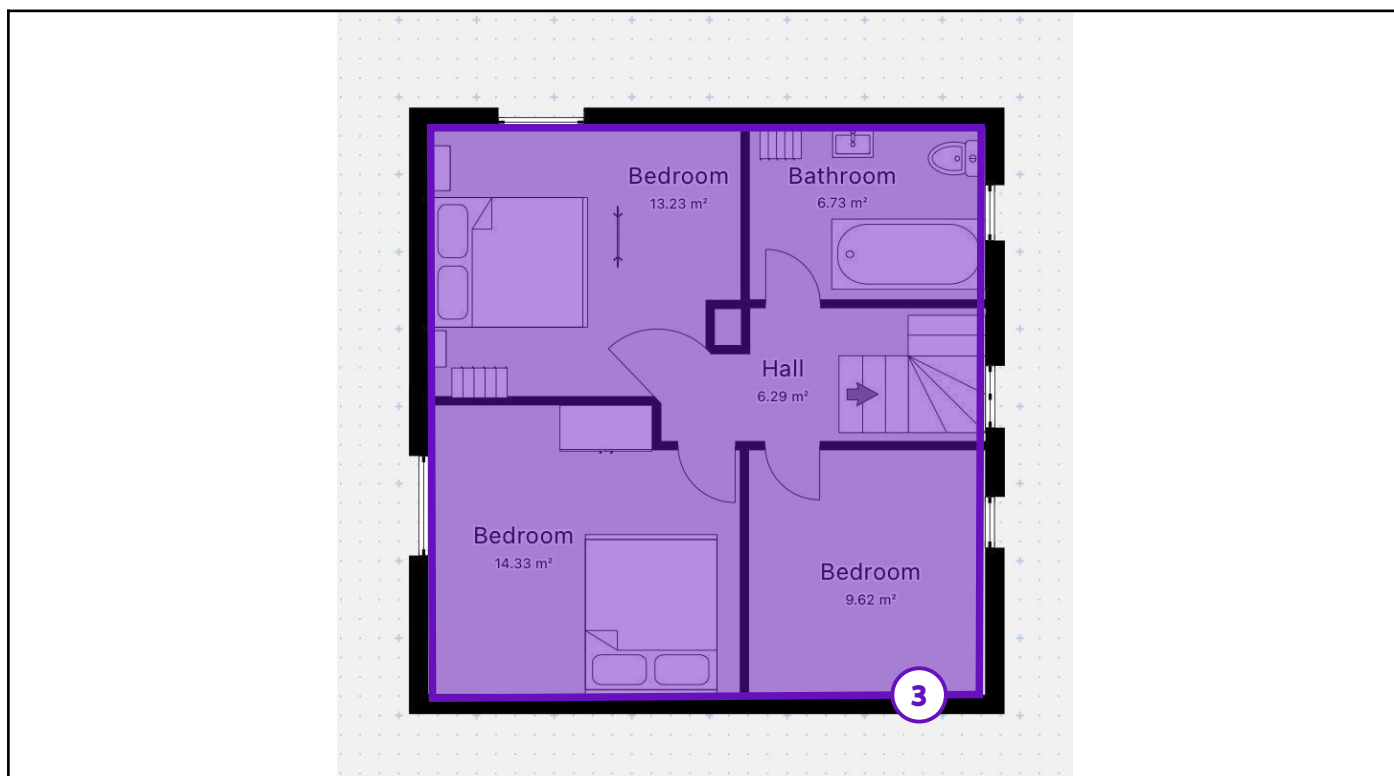
Plan 1.7: V+1 : Plafonds

Beschrijving	Type	Actie
3. Valse plafonds	Advies	-

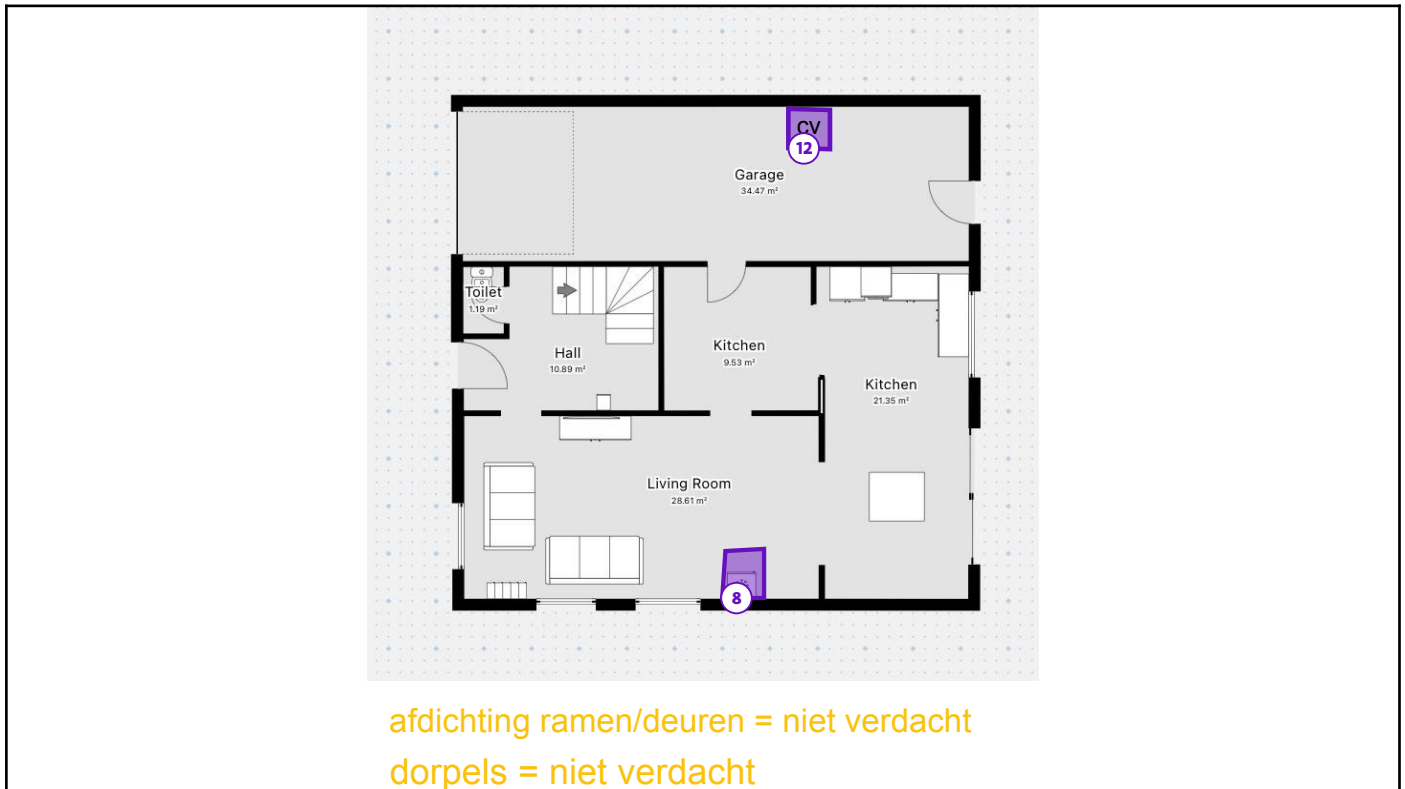
Plan 1.8: GLV : DIV

Beschrijving	Type	Actie
6. Dorpels	Advies	-
8. Kachel - Woonkamer	Advies	-
12. HVAC-installatie: De Dietrich	Overige ruimte of materiaal	-
14. Afdichtingsmateriaal ramen / deuren	Overige ruimte of materiaal	-

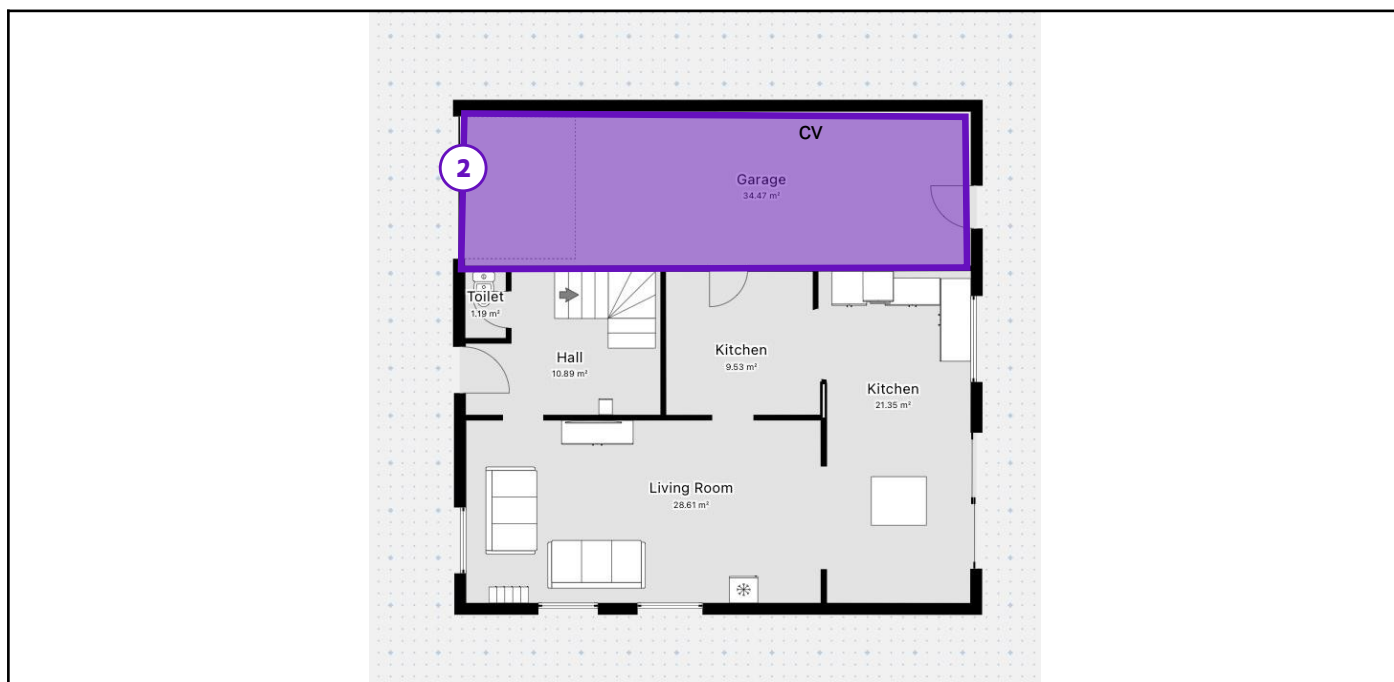
Plan 1.9: GLV : DIV 2

Beschrijving	Type	Actie
2. Materiaal in opslag - garage	Beperking	-

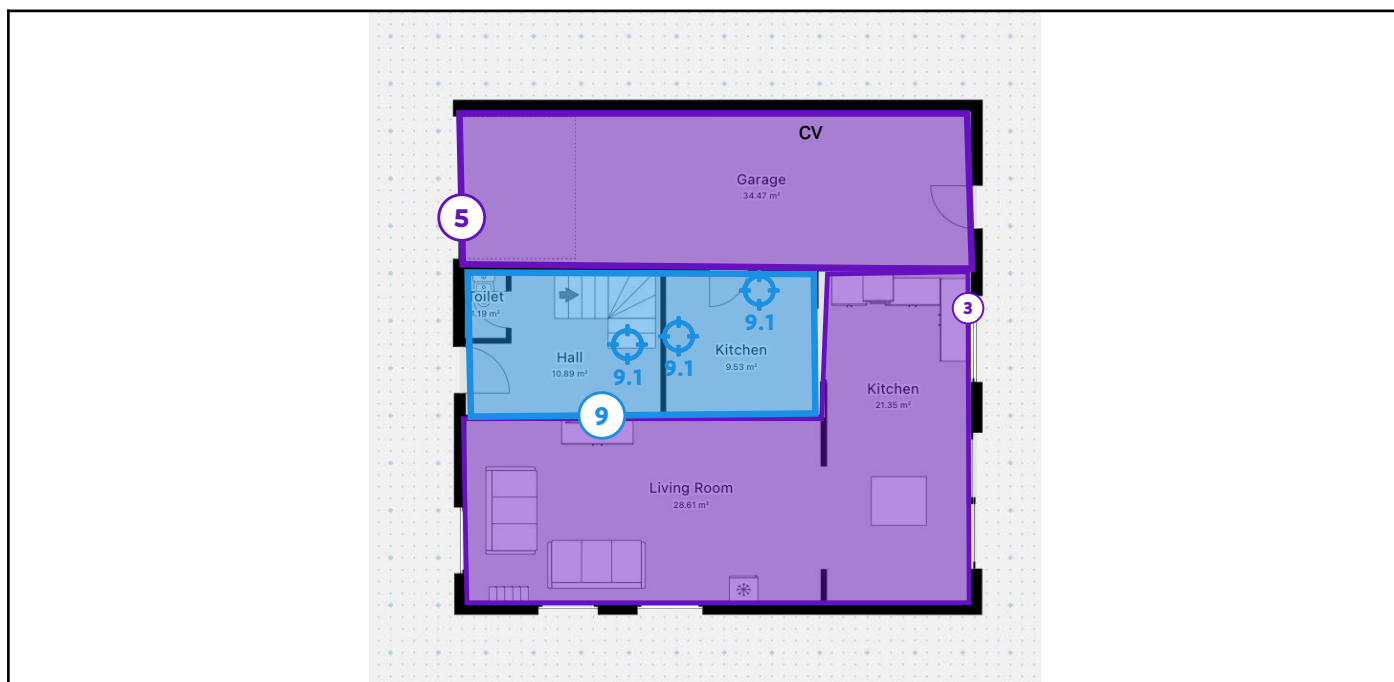
Plan 1.11: GLV : Plafonds

Beschrijving	Type	Actie
3. Valse plafonds	Advies	-
5. Plafond - garage	Advies	-
9. Plafondpleister	Geen asbest	-
9.1 Code: Plafonds	Mengmonster	-

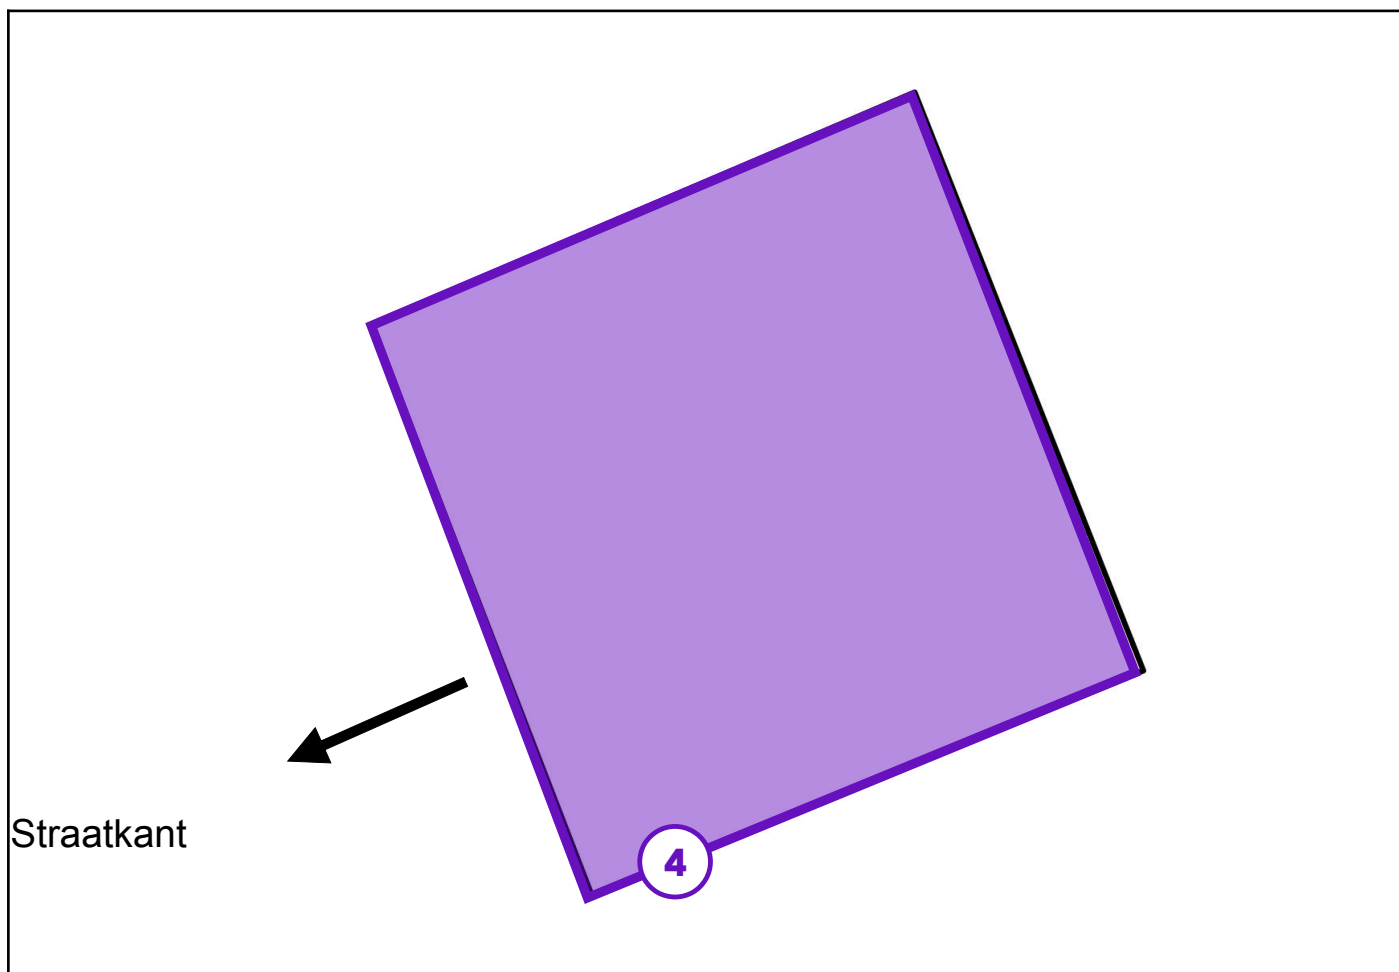
Plan 2.2: Tuinhuis

Beschrijving	Type	Actie
4. Bijgebouwen/constructies	Advies	-
