Asbestinventarisatetest

Koolkerkesteenweg 28, 8340 Damme

Attestnummer : 20240213-000080.000

Uitgegeven op : 13.02.2024

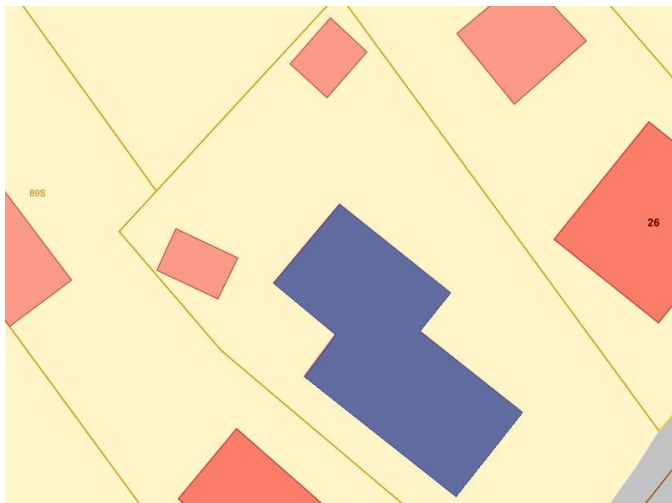
Zone 1: Hoofdgebouw

Tijdens de inspectie vastgesteld:

3 Asbestmaterialen

Beschrijving	Type	Actie
2. Buitenwand platen	Asbestmateriaal	Verwijderen

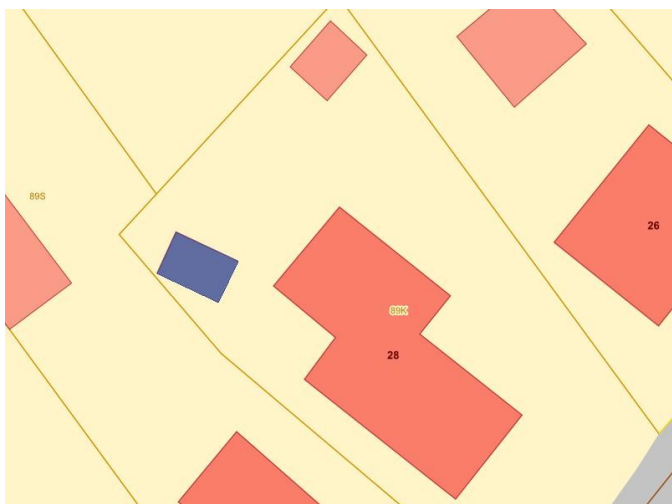
Zone 2: Bijgebouw

Tijdens de inspectie vastgesteld:

1 **Asbestmateriaal**

Beschrijving	Type	Actie
4. Golfplaten dak tuinhuisje	Asbestmateriaal	Verwijderen
4.1 Code: MM 005	Puntmonster	-

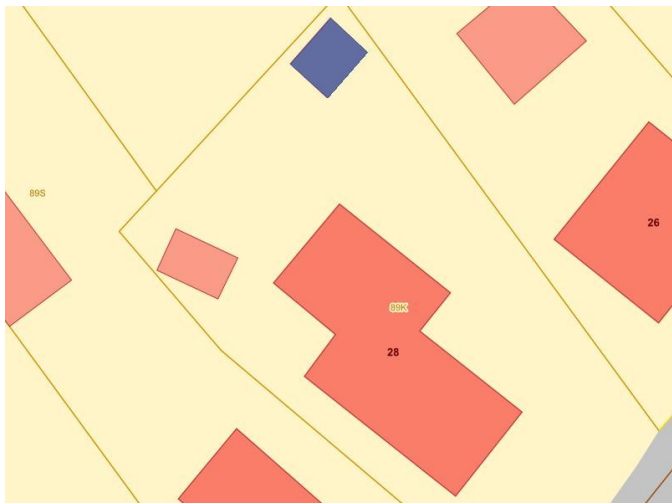
Zone 3: Bijgebouw

Tijdens de inspectie vastgesteld:

1 **Asbestmateriaal**
