Asbestinventarisatetest

31025B0524/00X002

Attestnummer : 20240525-000005.000

Uitgegeven op : 25.05.2024

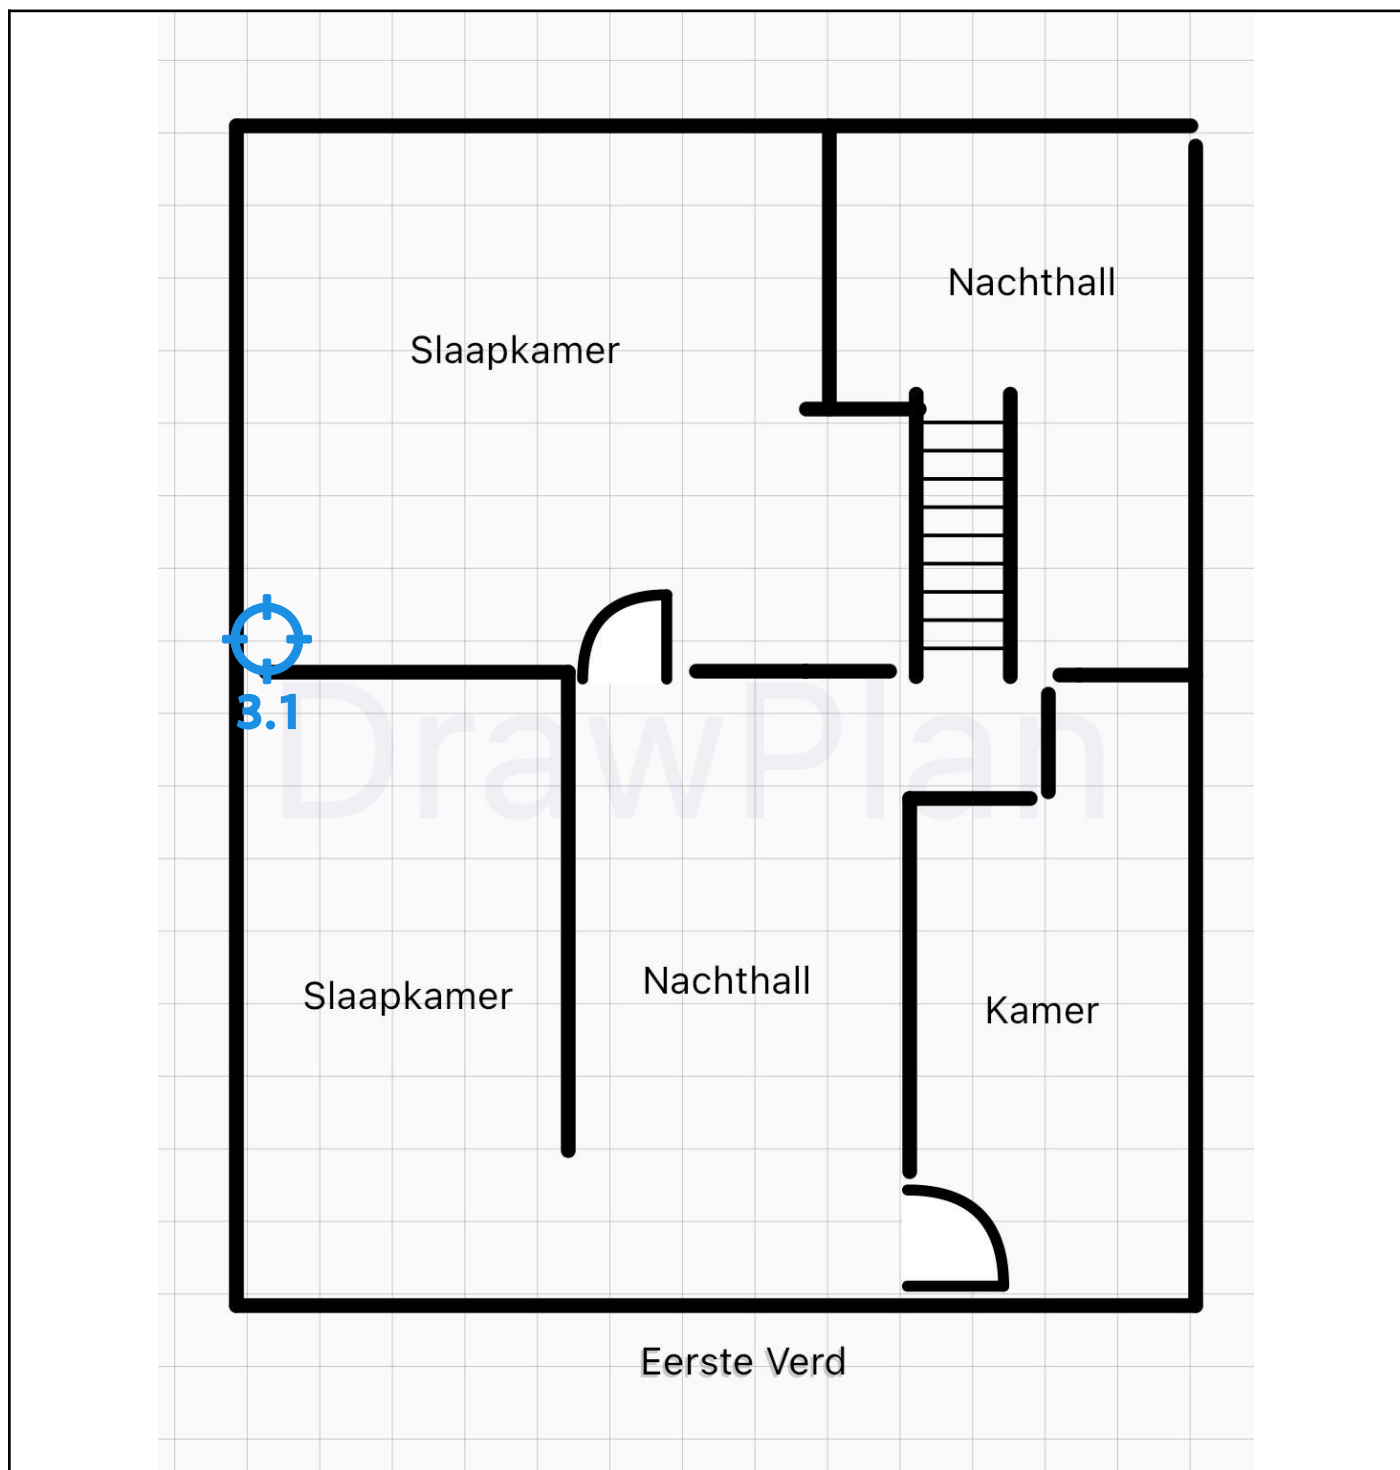
Plan 1.1: 6D3B7492-DE1E-4C61-BCBC-21636D40D13D

Beschrijving	Type	Actie
3. Pleisterwerk muren	Geen asbest	-
3.1 Code: MM 001	Mengmonster	-

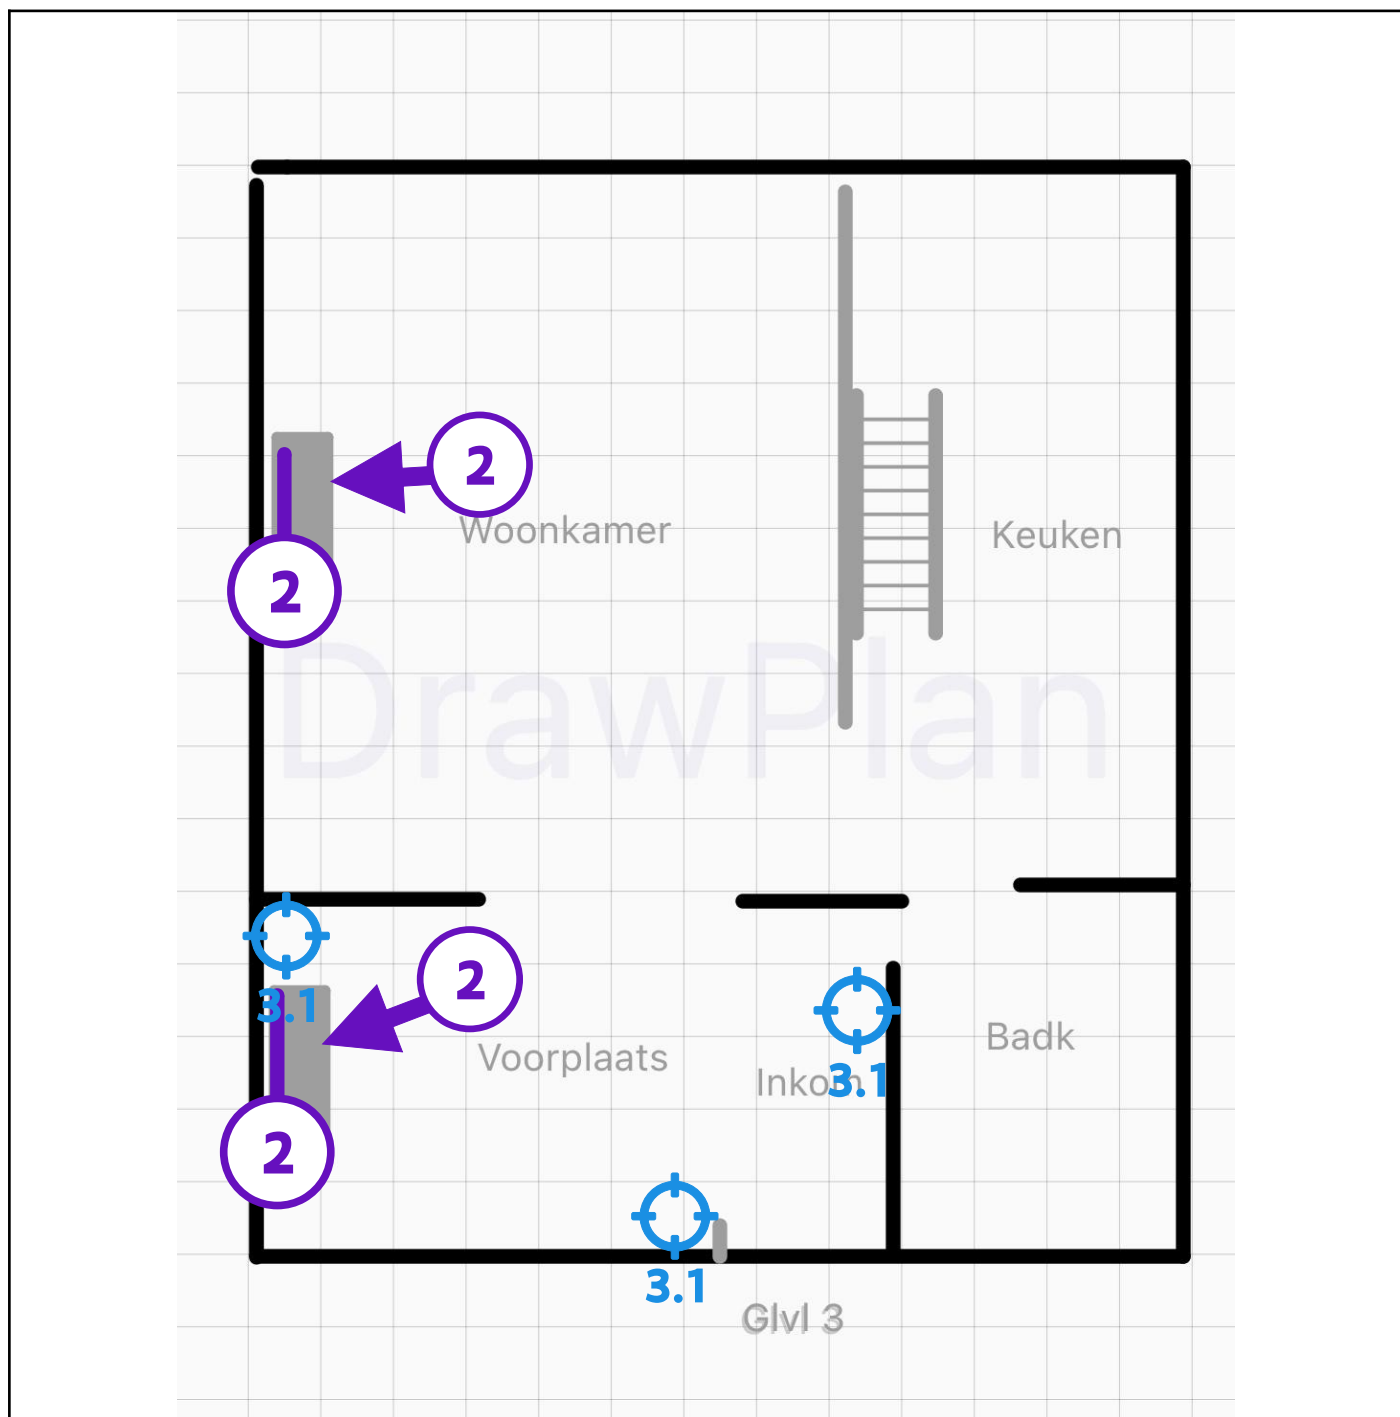
Plan 1.2: 8BE6A9B8-9BDD-4BFE-9D9A-2F6B59C15D48

Beschrijving	Type	Actie
2. Kachelkoord	Advies	-
3. Pleisterwerk muren	Geen asbest	-

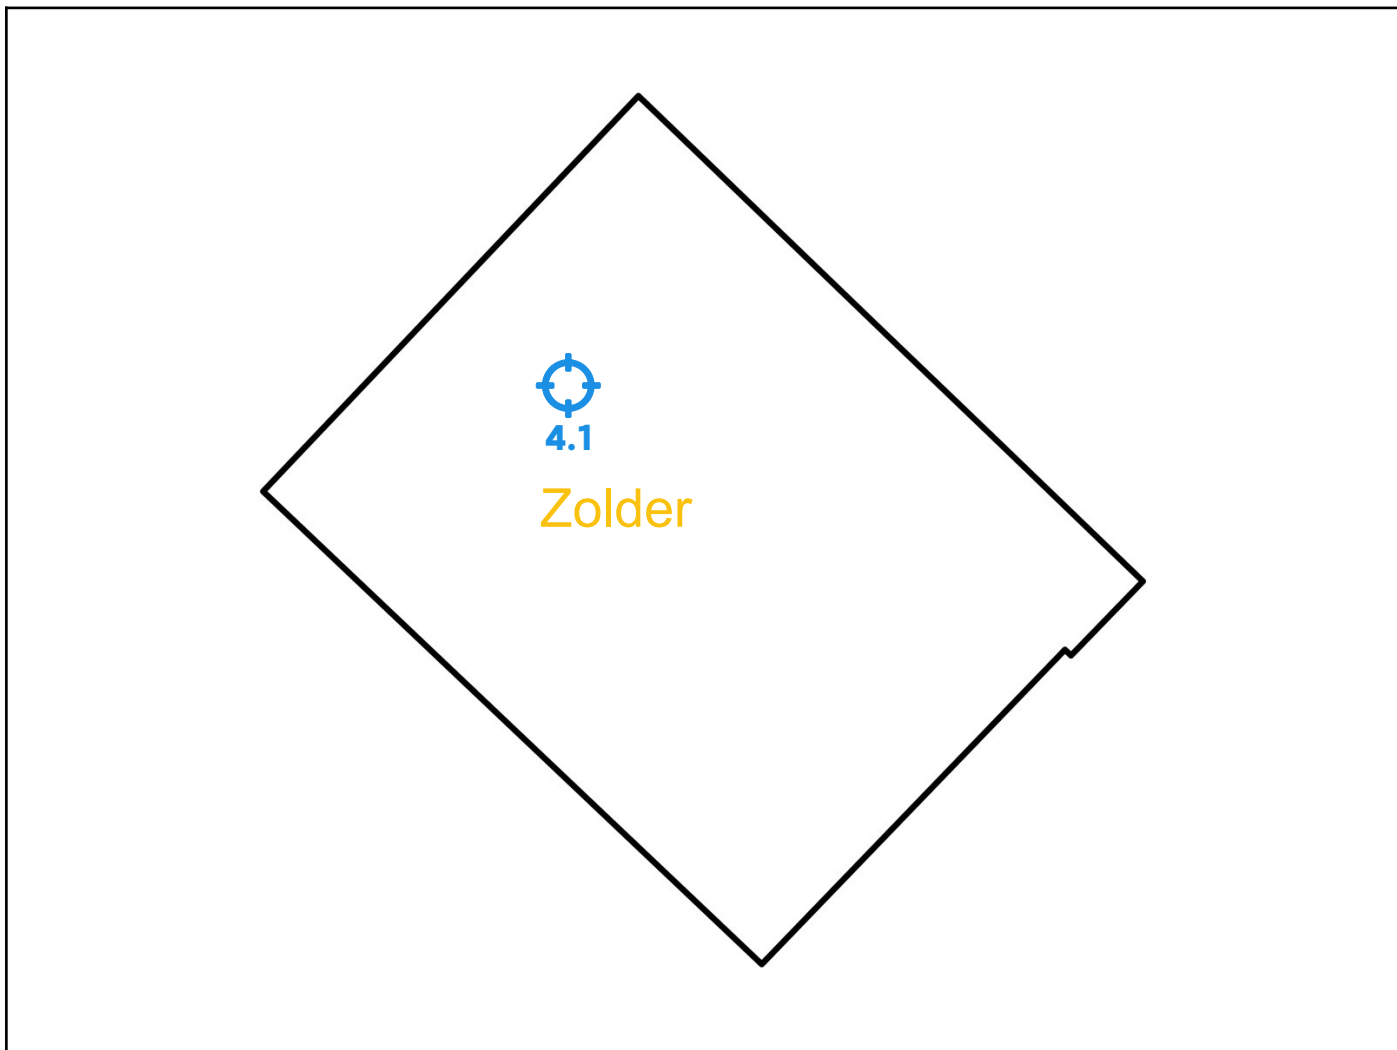
Plan 1.3: Hoofdgebouw plan

Beschrijving	Type	Actie
3. Pleisterwerk muren	Geen asbest	-
4. Onderdakplaten	Geen asbest	-
4.1 Code: MM 003	Puntmonster	-

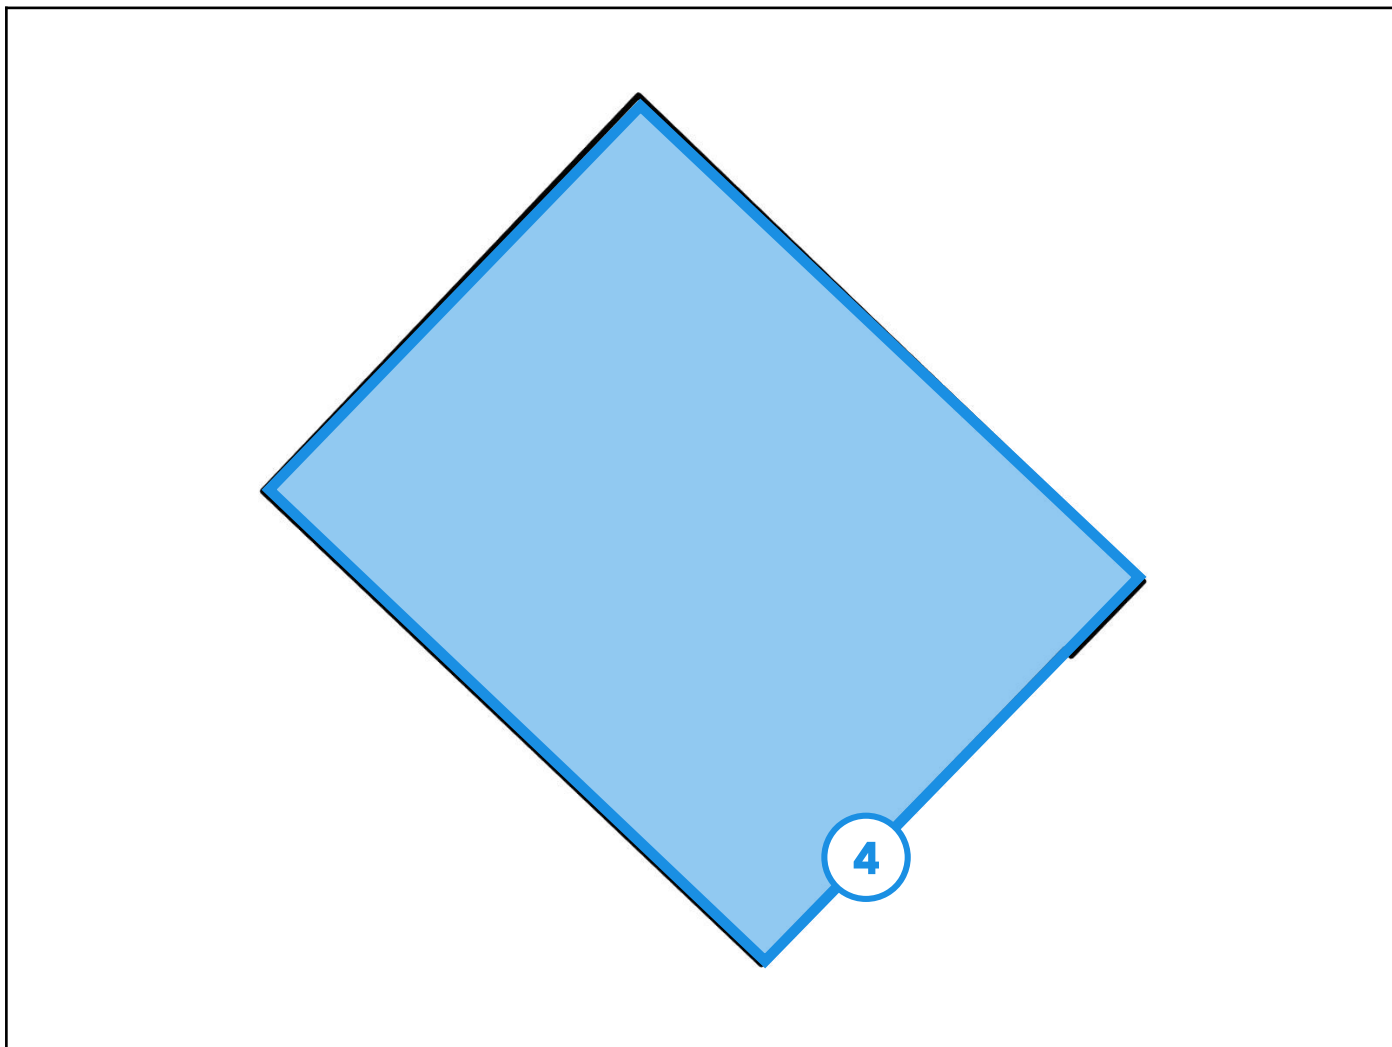
Plan 1.4: Hoofdgebouw plan

Beschrijving	Type	Actie
4. Onderdakplaten	Geen asbest	-
