# Asbestinventarisatetest

Oude Hoogweg 120, 8310 Brugge

Attestnummer : 20251024-000398.000

Uitgegeven op : 24.10.2025

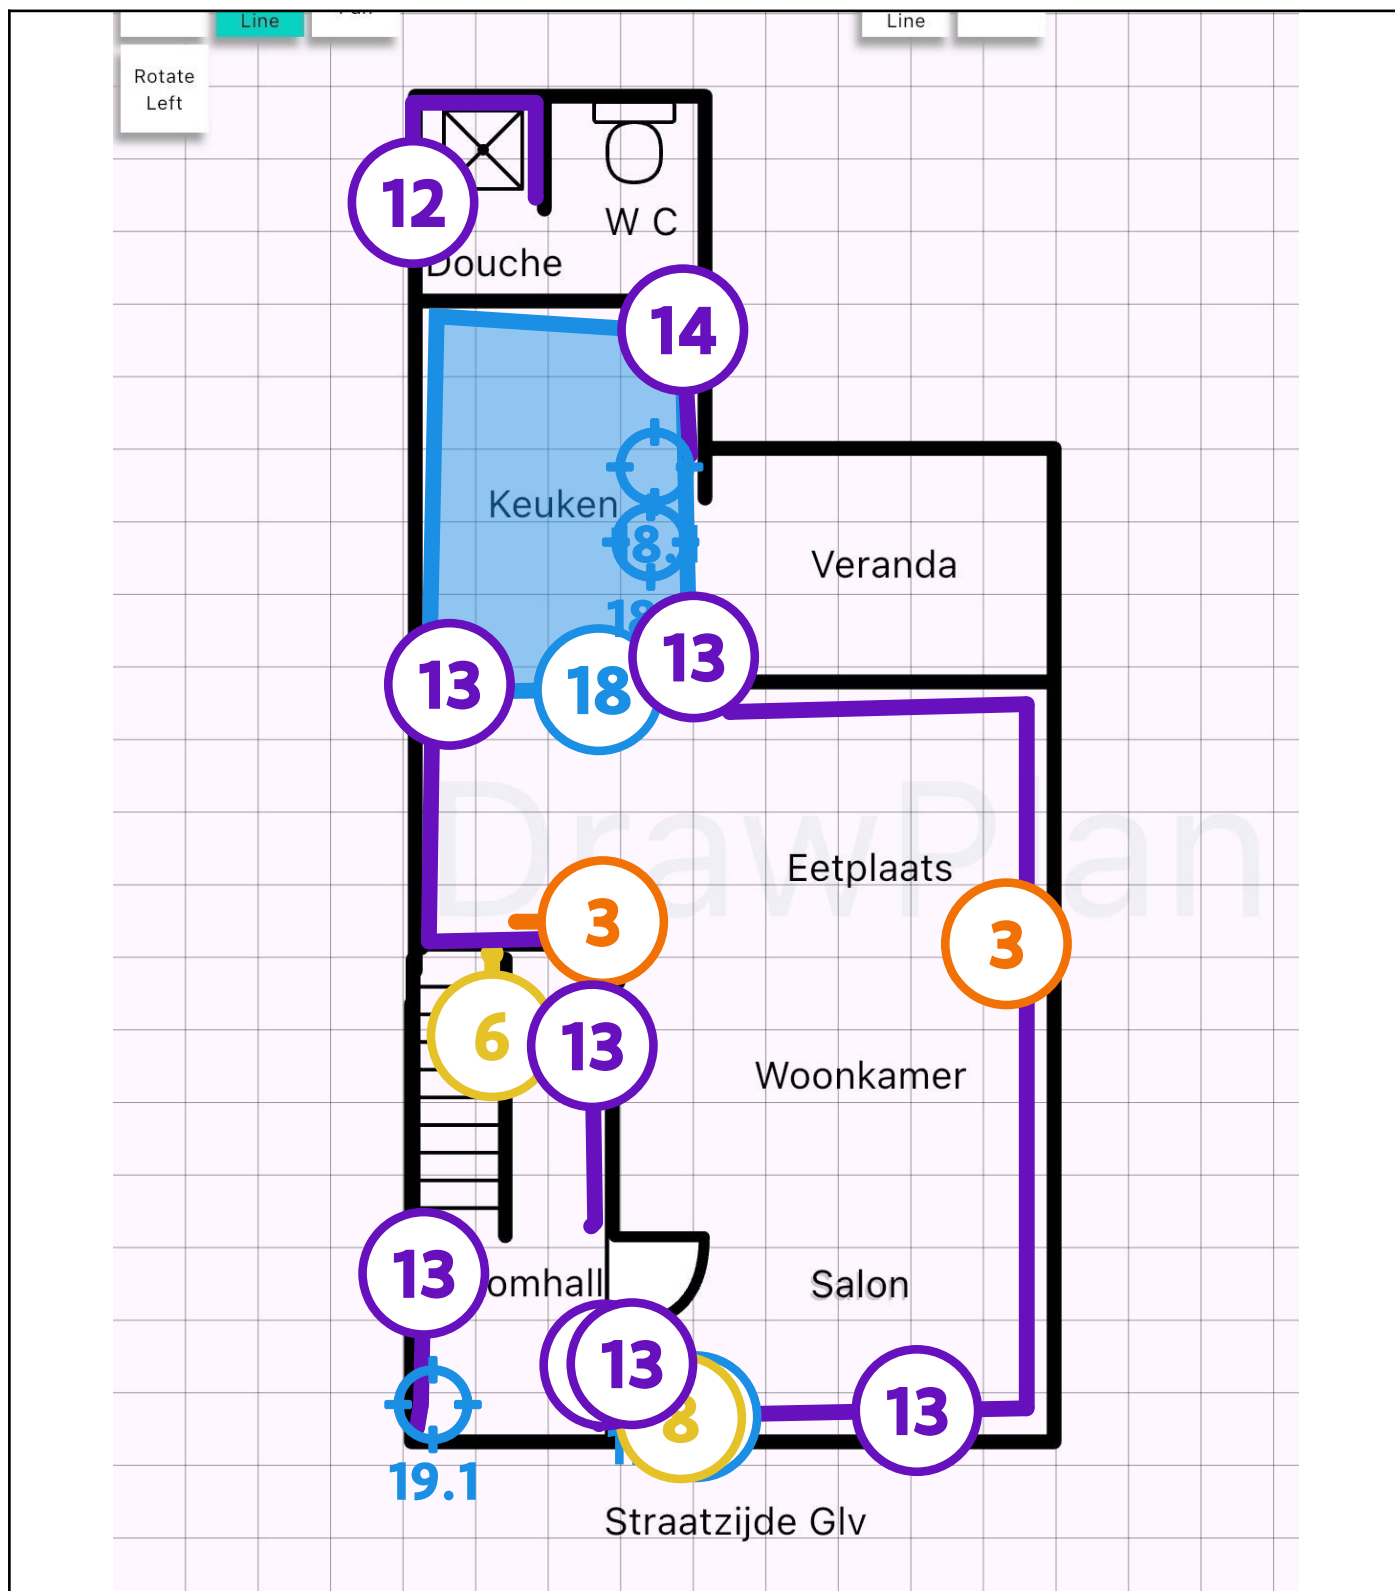
# Plan 1.1: IMG\_5687

3. Bakeliet schakelaars/stopcontacten	Asbestmateriaal	Verwijderen
6. Hitteschild	Asbestmateriaal	Zorgvuldig beheren
8. Elektrische tellers in Bakeliet	Asbestmateriaal	Zorgvuldig beheren
12. Faience tegels bij douche	Advies	-
13. Plinten	Advies	-
14. Faiencetegels bij spoelbak keuken	Advies	-
18. Pleisterwerk plafonds	Geen asbest	-
18.1 Code: MM002	Mengmonster	-
19. Pleisterwerk wanden	Geen asbest	-
19.1 Code: MM 001	Mengmonster	-

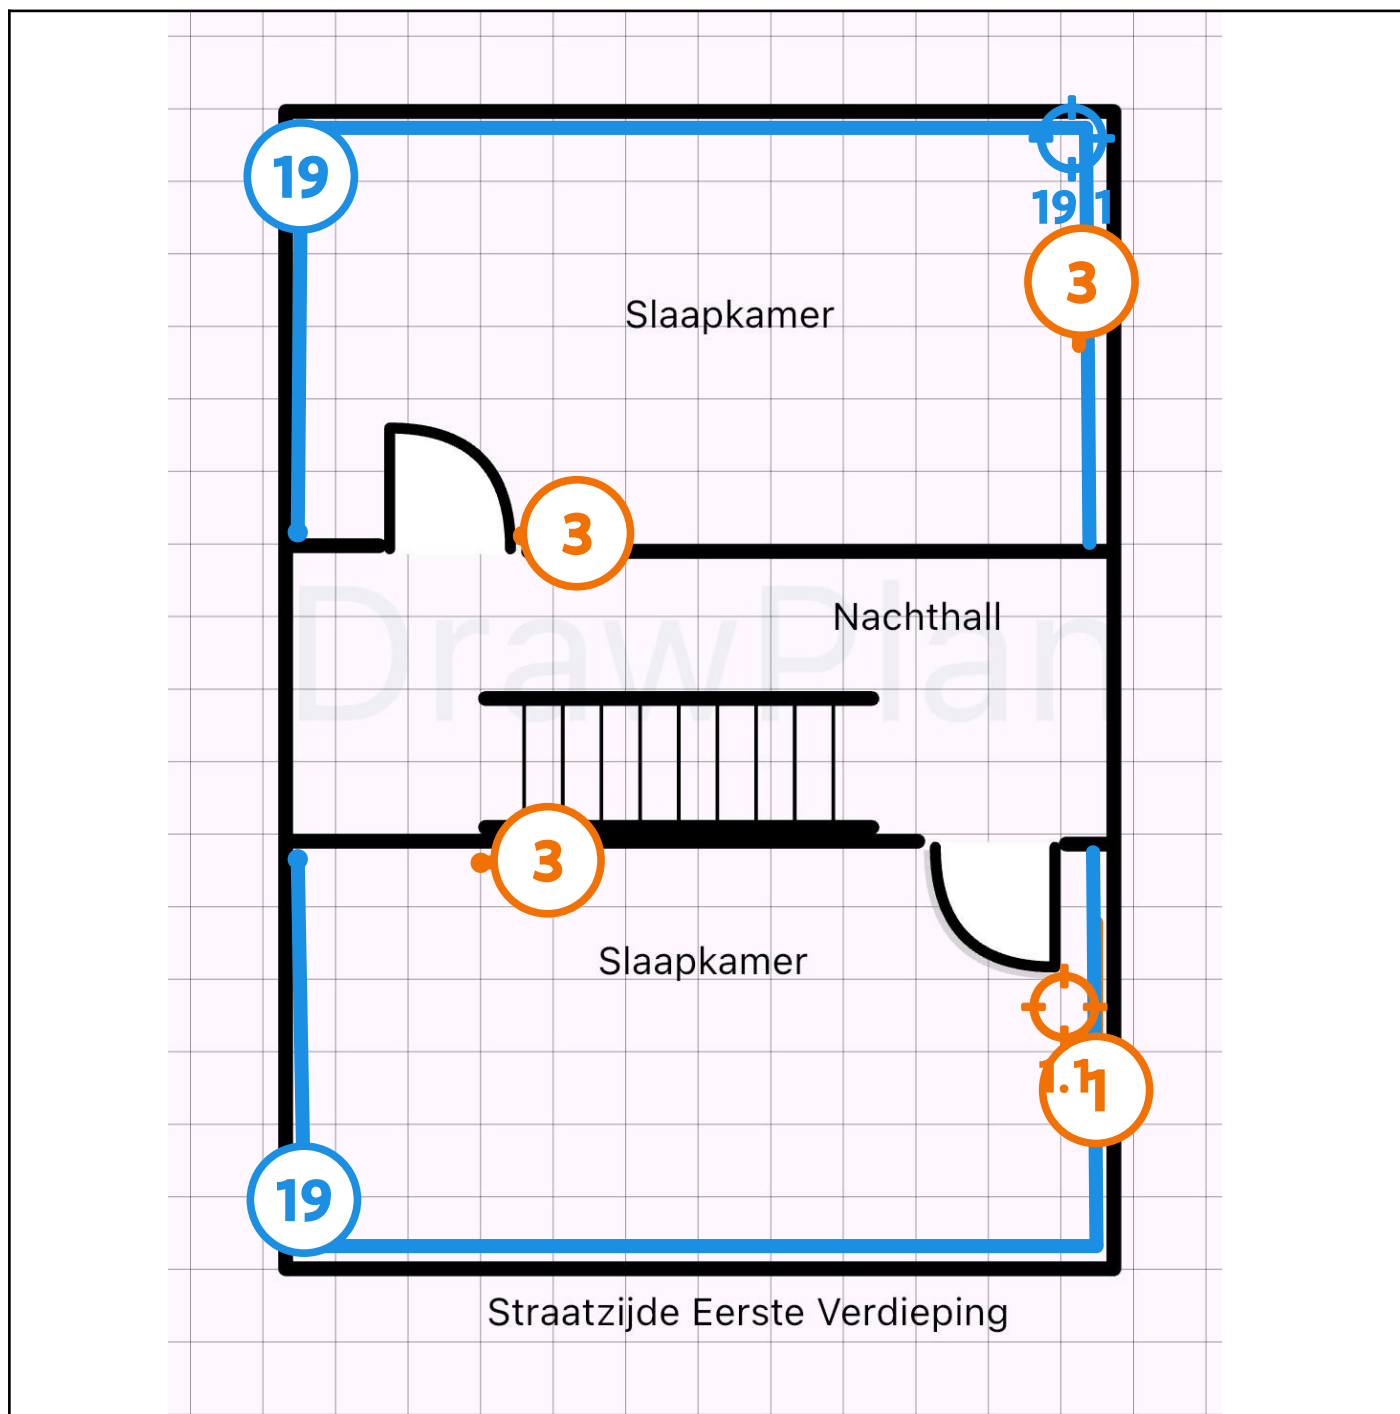
## Plan 1.2: IMG\_5688

Beschrijving	Type	Actie
1. Pakking gasverwarming	Asbestmateriaal	Verwijderen
1.1 Code: MM006	Puntmonster	-

3. Bakeliet schakelaars/stopcontacten	Asbestmateriaal	<a href="#">Verwijderen</a>
19. Pleisterwerk wanden	Geen asbest	-
19.1 Code: MM 001	Mengmonster	-

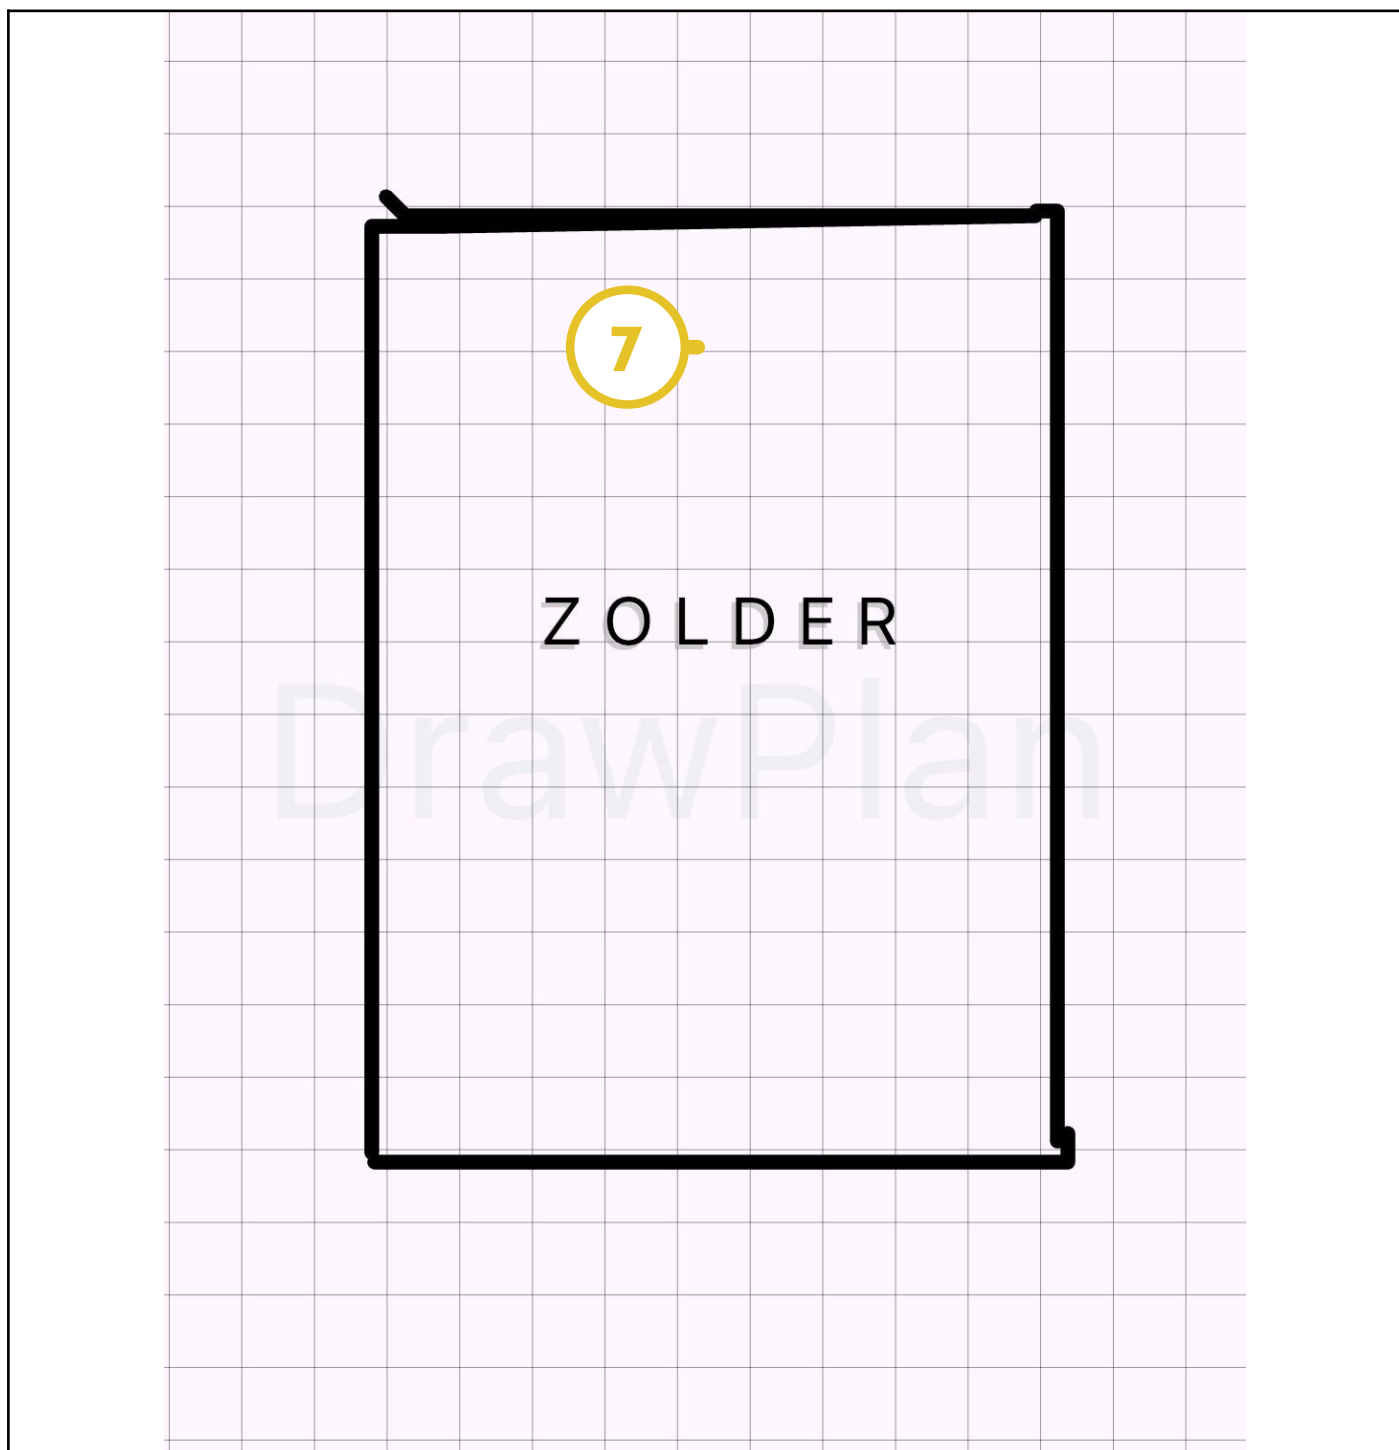
## Plan 1.3: IMG\_5689

Beschrijving	Type	Actie
7. Lichtarmaturen	Asbestmateriaal	Zorgvuldig beheren

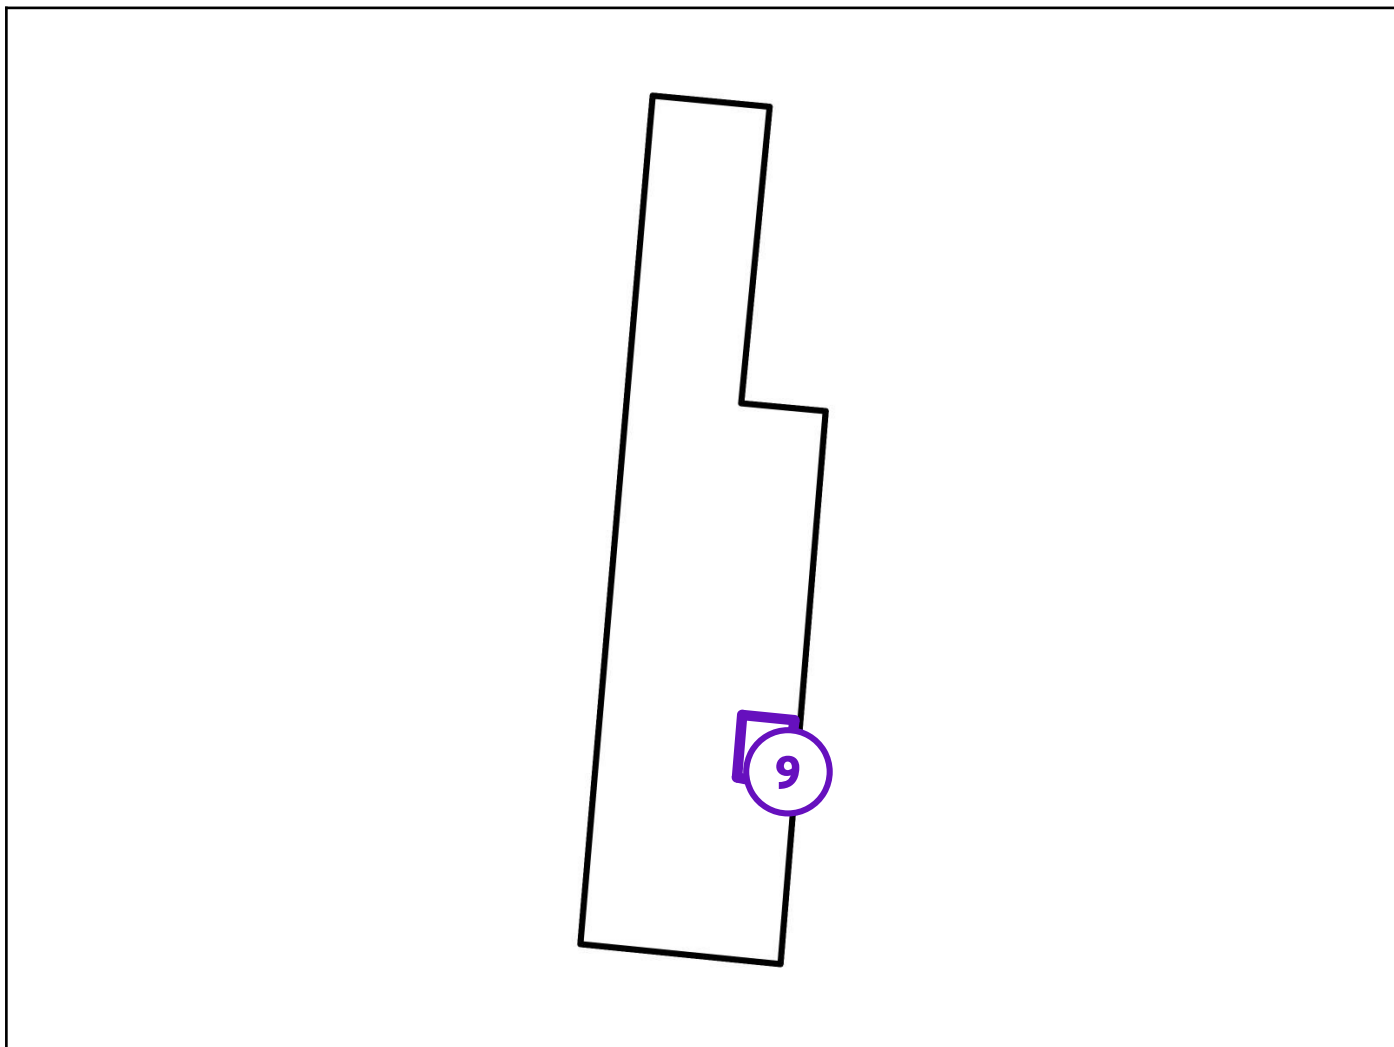
## Plan 1.4: Hoofdgebouw plan

Beschrijving	Type	Actie
9. Schouw	Beperking	-

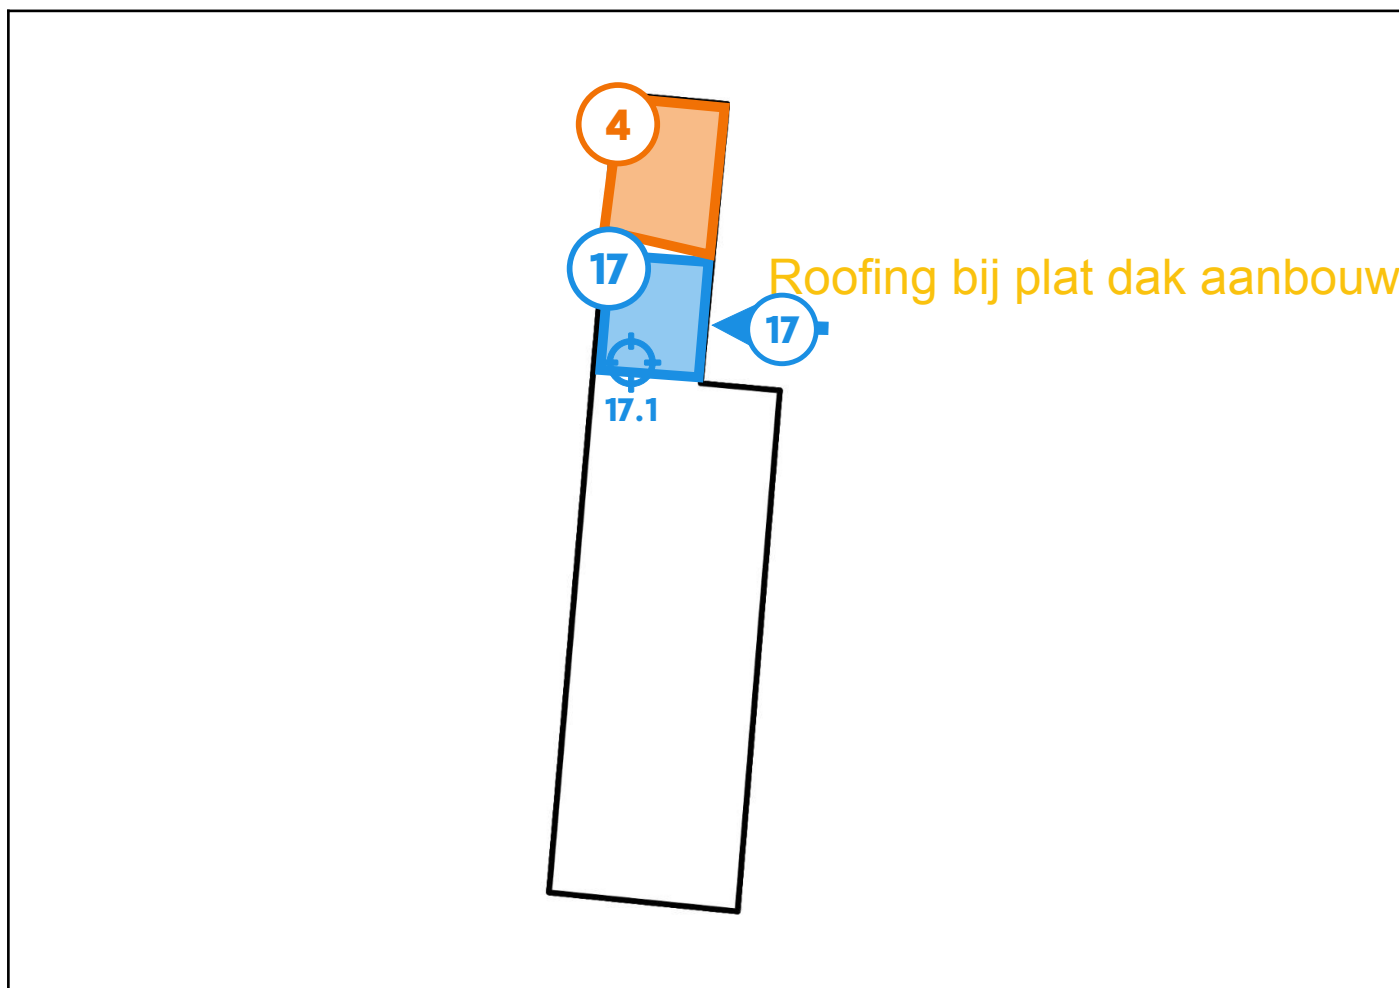
## Plan 1.5: Hoofdgebouw plan

Beschrijving	Type	Actie
4. Golfplaten dak bij aanbouw	Asbestmateriaal	<a href="#">Verwijderen</a>
17. Roofing	Geen asbest	-
17.1 Code: MM005	Puntmonster	-

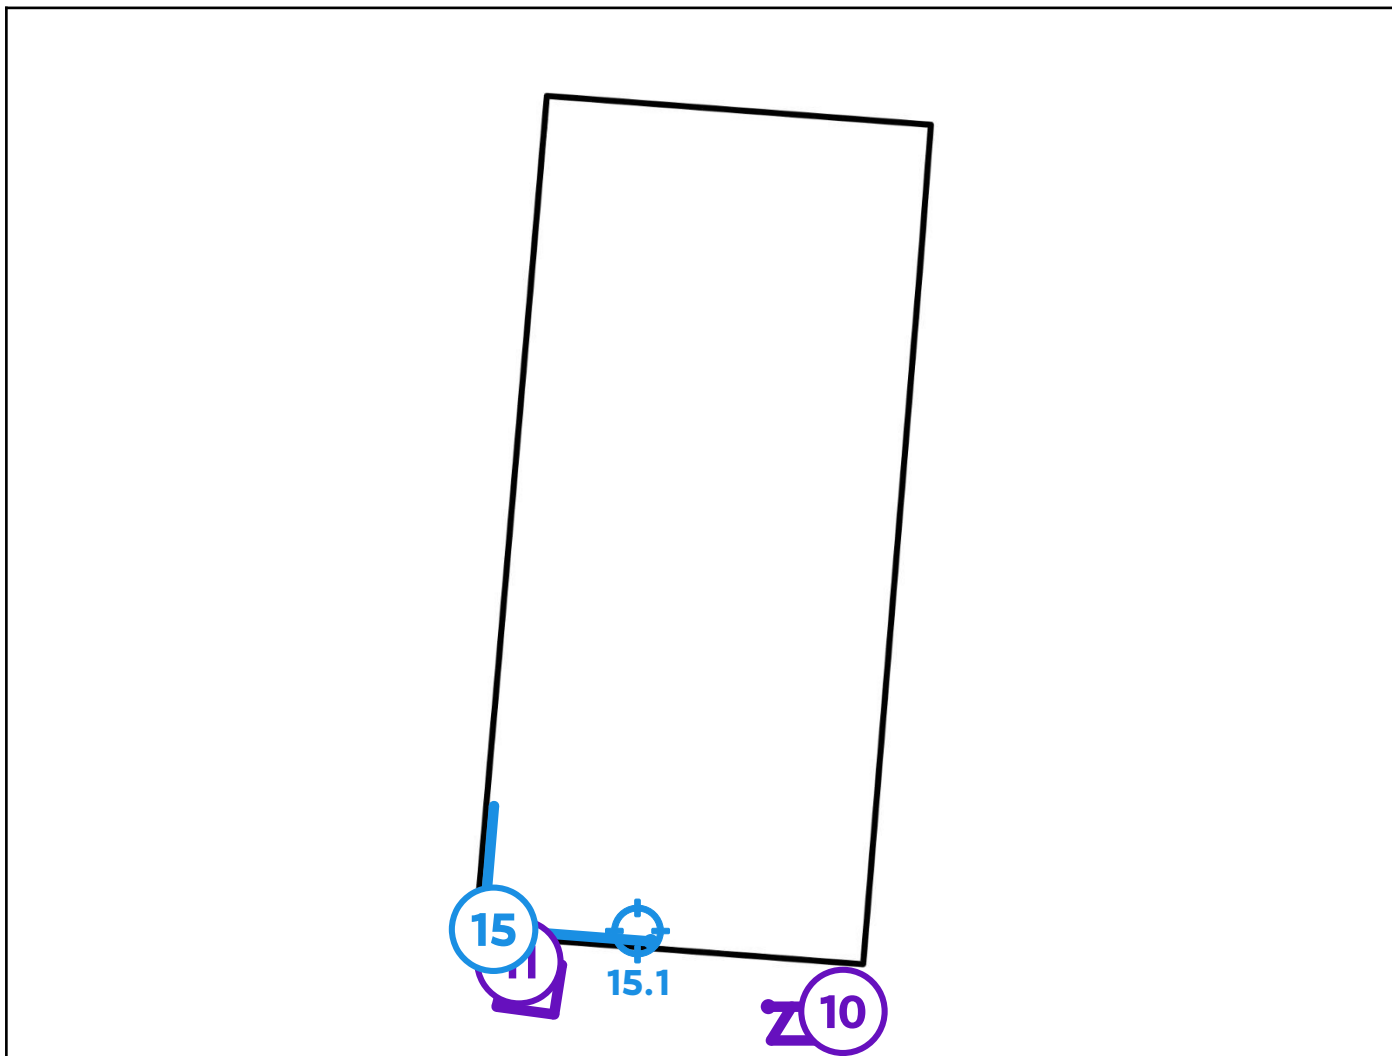
## Plan 2.1: Bijgebouw plan

Beschrijving	Type	Actie
10. Pekelkuip	Roerend goed	-
11. Bloembak. Bij serre	Roerend goed	-
15. Mastiek bij serre achteraan	Geen asbest	-
15.1 Code: MM 004	Puntmonster	-

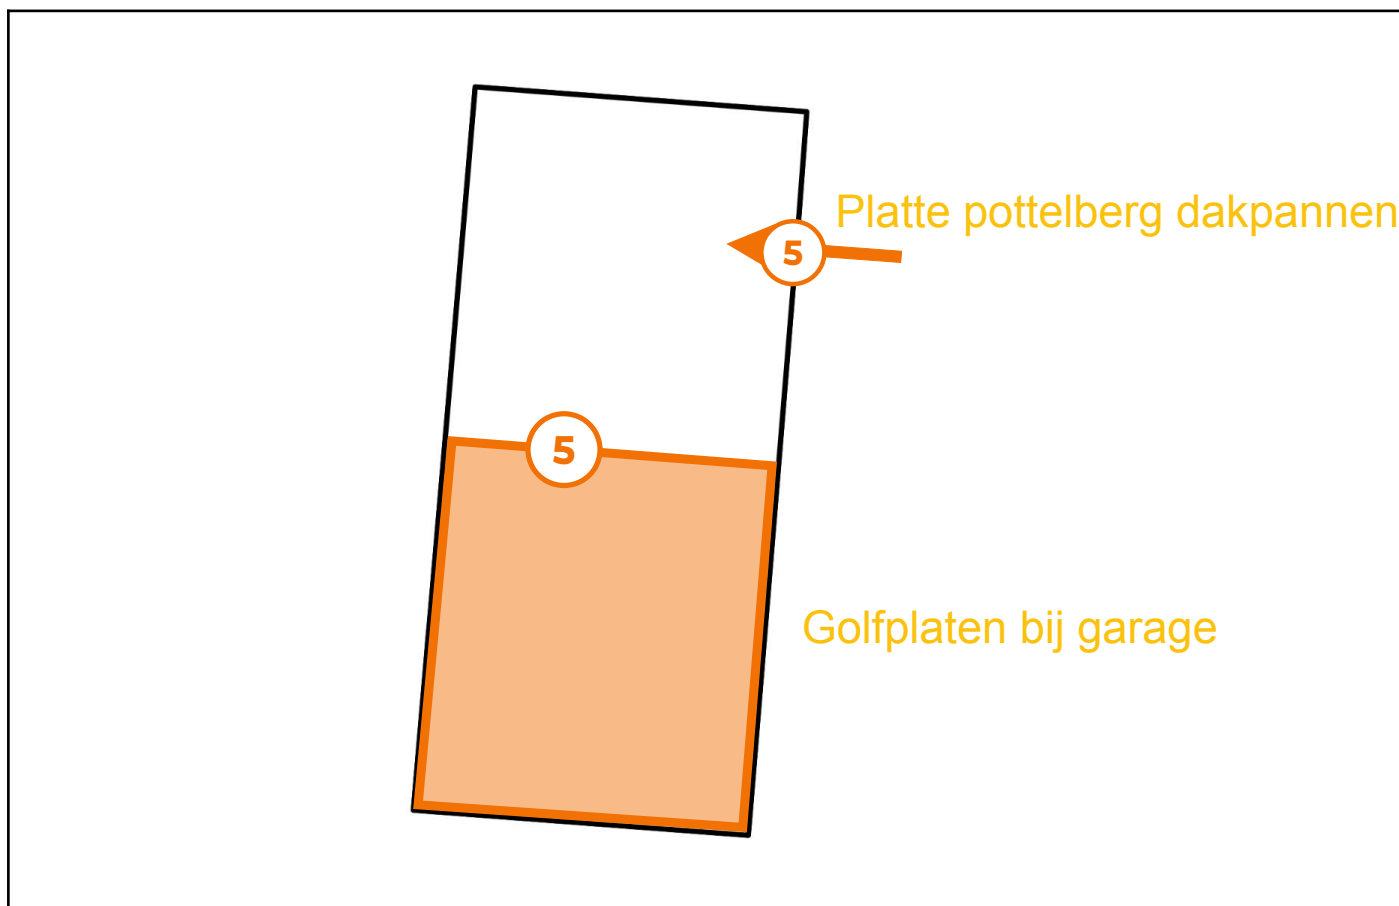
## Plan 2.3: Bijgebouw plan

Beschrijving	Type	Actie
5. Golfplaten bij tuinhuis bijgebouw	Asbestmateriaal	<a href="#">Verwijderen</a>

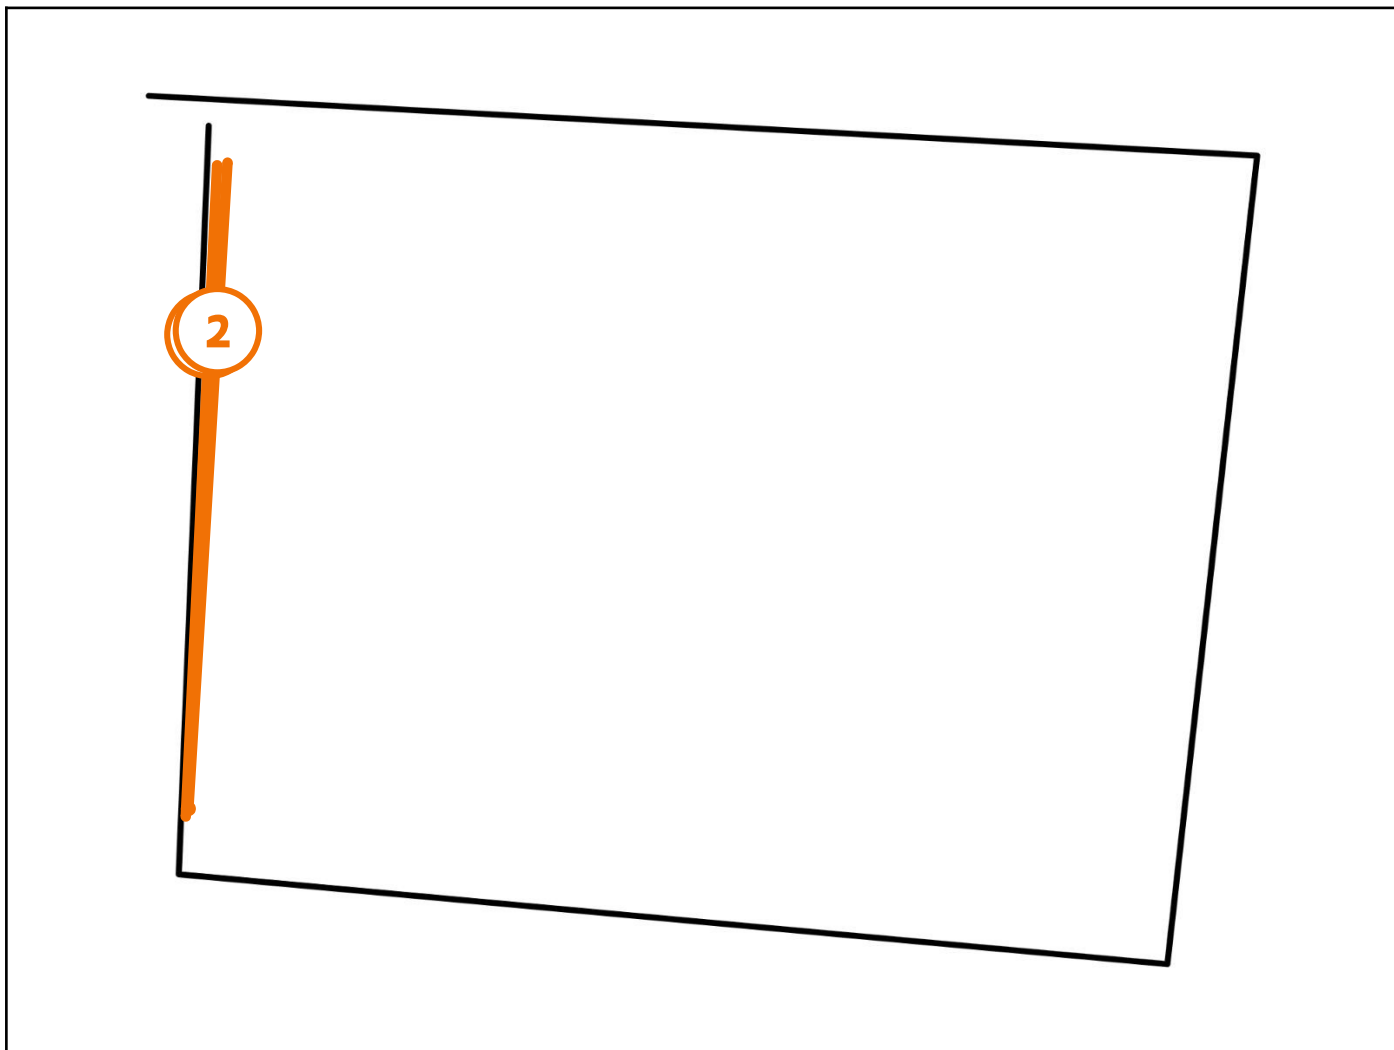
## Plan 3.1: Constructie plan

Beschrijving	Type	Actie
2. Platen type menuiserie bij buiten kweekkas	Asbestmateriaal	<a href="#">Verwijderen</a>

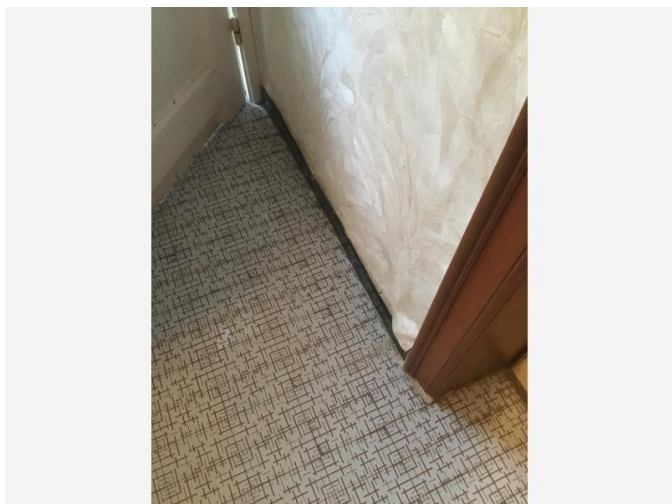
Vrije foto

Identificatiemethode	Redelijk vermoeden
Primaire drager	Binnenwand
(Asbest)materiaal	In-situ afwerkingslagen - Smeerlaag
Bindmiddel	Cement
Gebondenheid bindmiddel	Hecht
