Asbestinventarisatetest

Kortrijksestraat 145A, 8020 Oostkamp

Attestnummer : 20241002-000300.000

Uitgegeven op : 02.10.2024

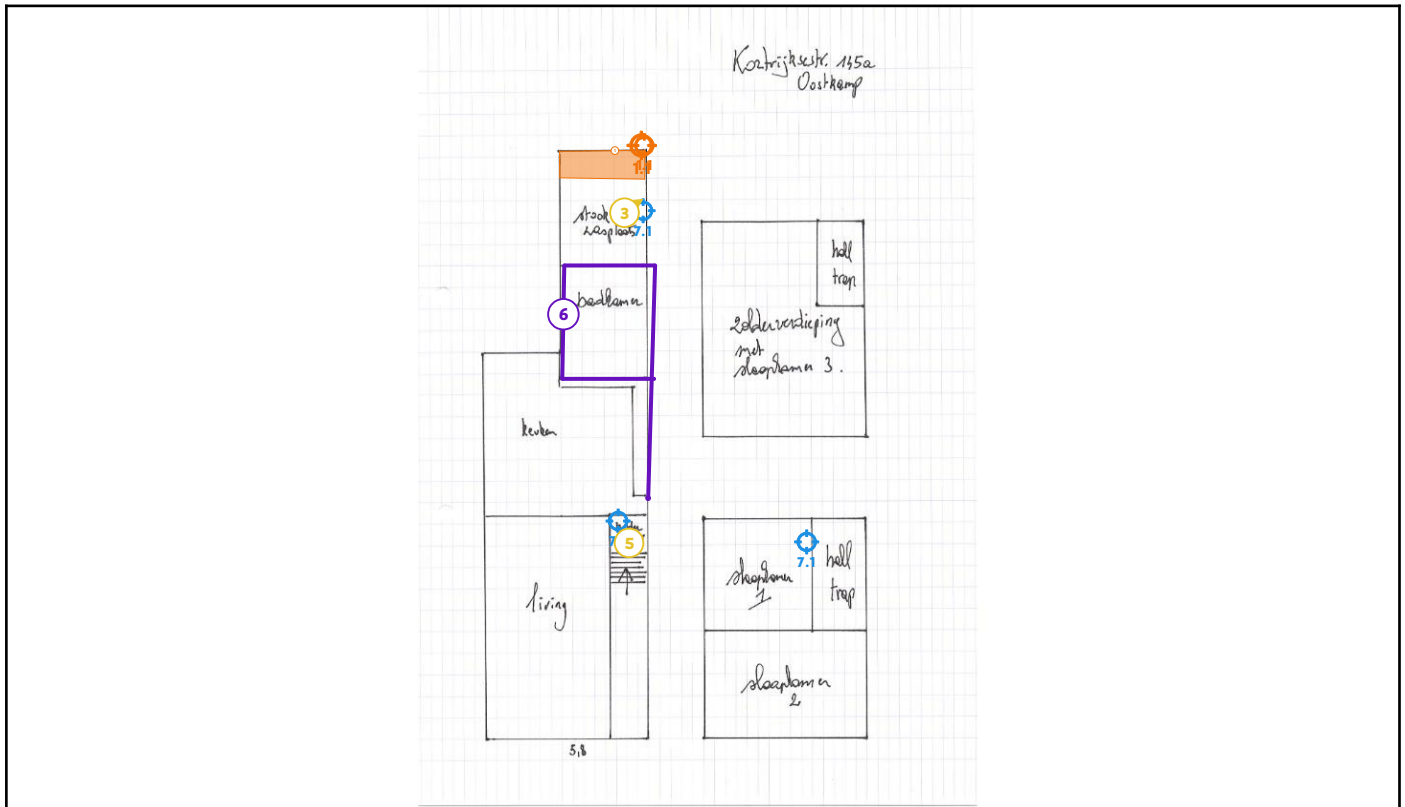
Plan 1.1: plannen

Beschrijving	Type	Actie
1. Golfplaten	Asbestmateriaal	Verwijderen
1.1 Code: Mm03	Puntmonster	-
3. Twee kleppen aan schouw	Asbestmateriaal	Zorgvuldig beheren
5. Bakeliet	Asbestmateriaal	Zorgvuldig beheren
6. Lijm achter faience	Advies	-
7. Pleisterwerk muren	Geen asbest	-
7.1 Code: Mm01	Mengmonster	-

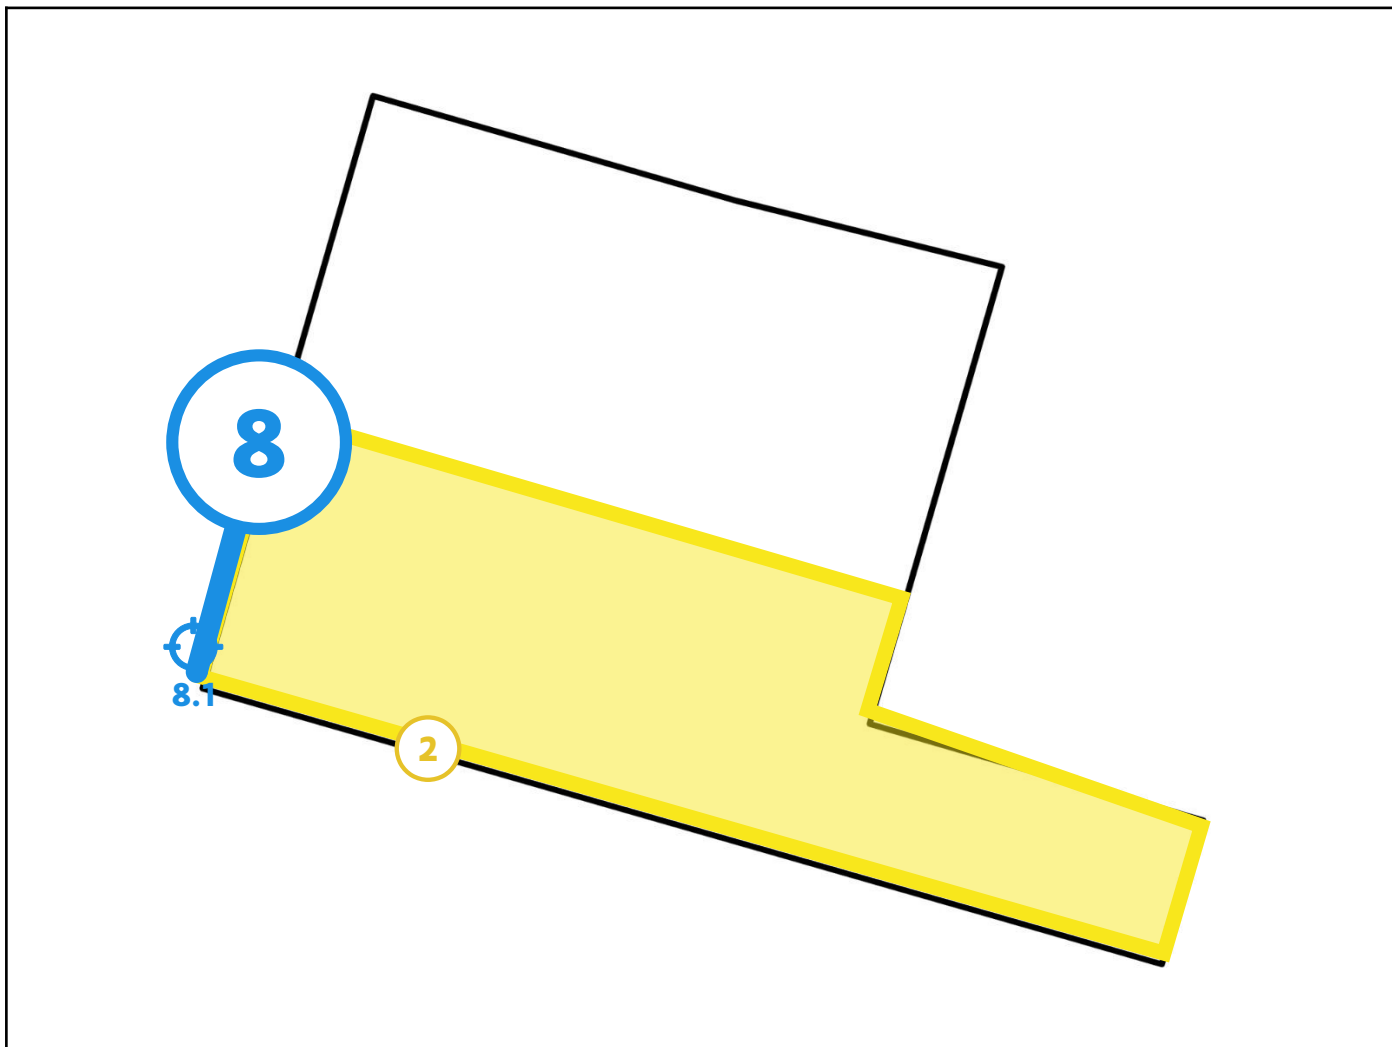
Plan 1.2: Hoofdgebouw plan

Beschrijving	Type	Actie
2. Cementen afvoerbuis	Asbestmateriaal	Zorgvuldig beheren
8. crepi aan de voorgevel	Geen asbest	-
8.1 Code: MM04	Puntmonster	-

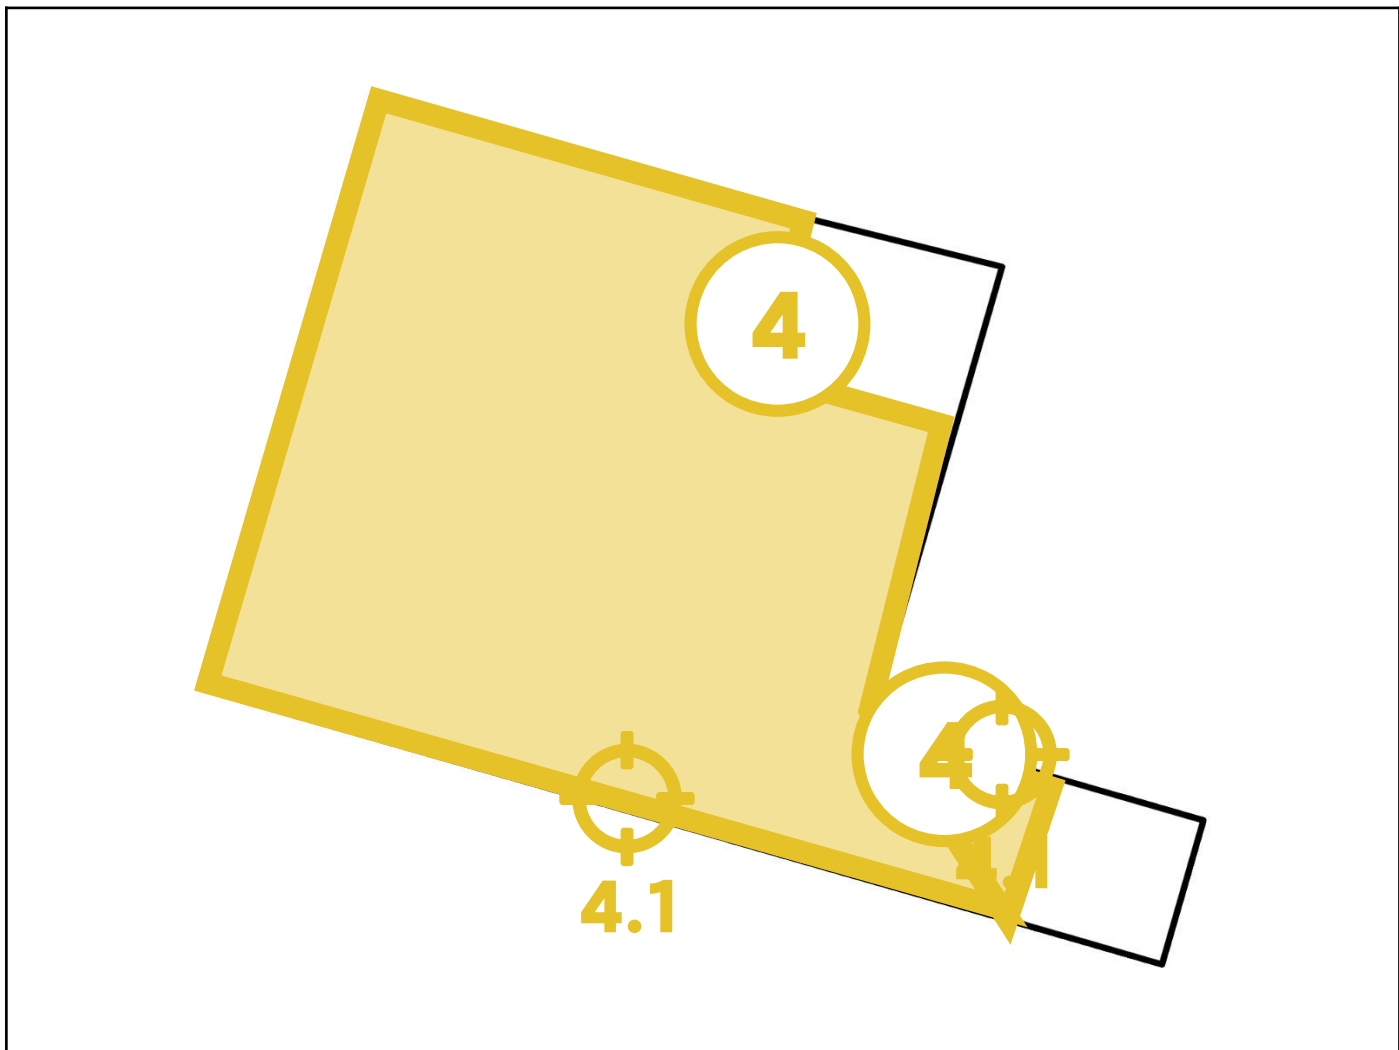
Plan 1.5: Hoofdgebouw plan

Beschrijving	Type	Actie
4. Onderdakplaten	Asbestmateriaal	Zorgvuldig beheren
4.1 Code: Mm02	Puntmonster	-

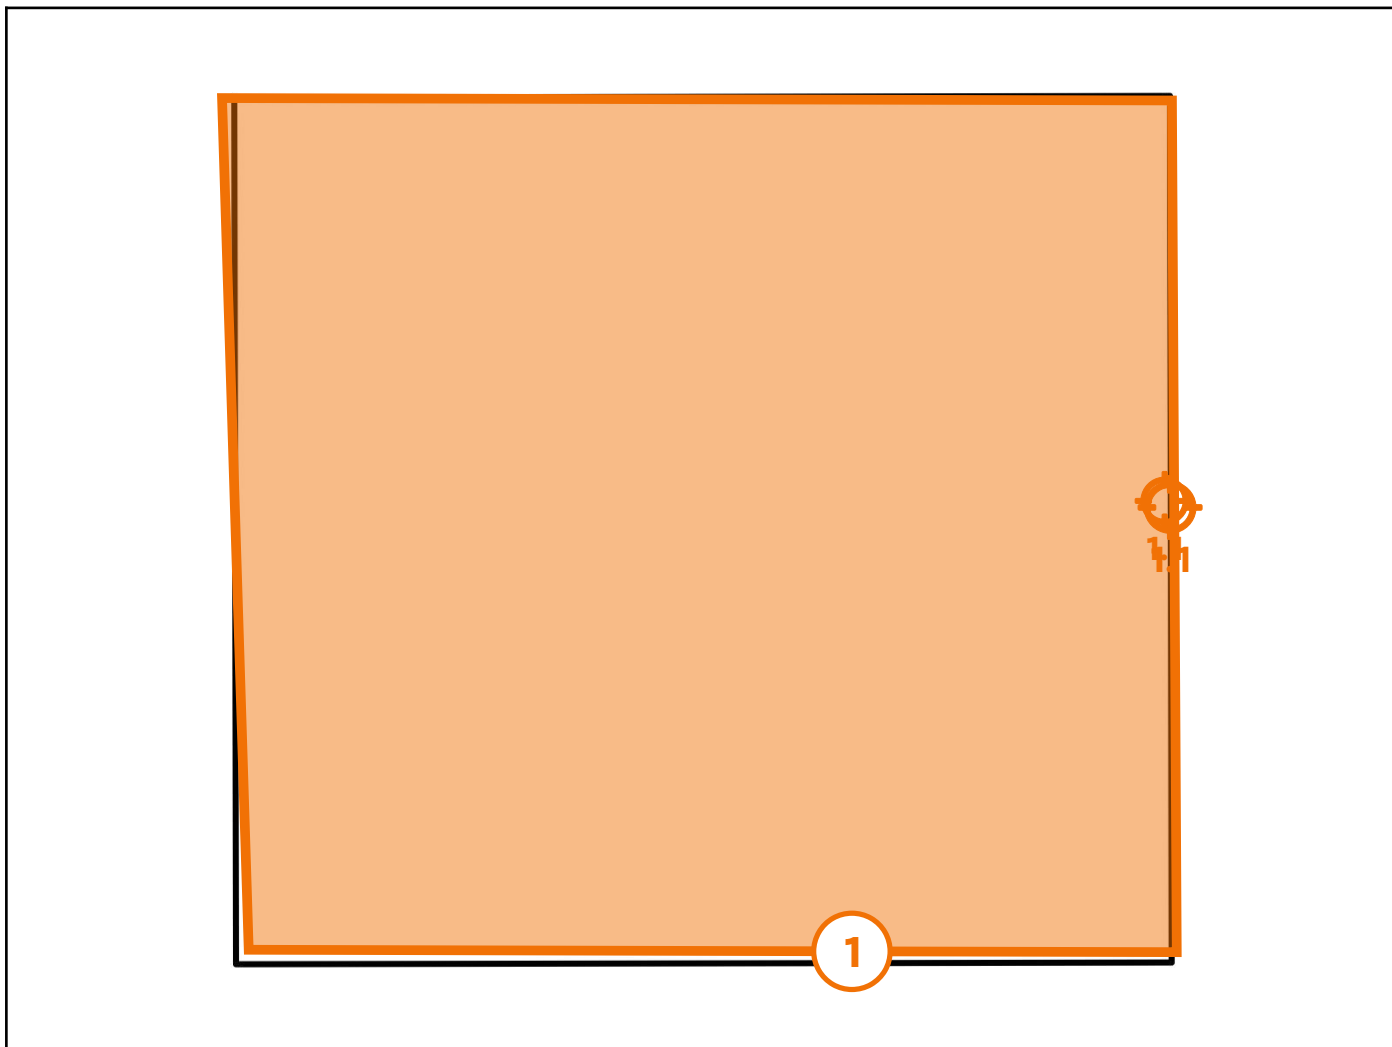
Plan 2.1: Bijgebouw plan

Beschrijving	Type	Actie
1. Golfplaten	Asbestmateriaal	Verwijderen
1.1 Code: Mm03	Puntmonster	-
