Asbestinventarisatetest

Guido Gezellestraat 2, 2850 Boom

Attestnummer : 20231020-000045.000

Uitgegeven op : 20.10.2023

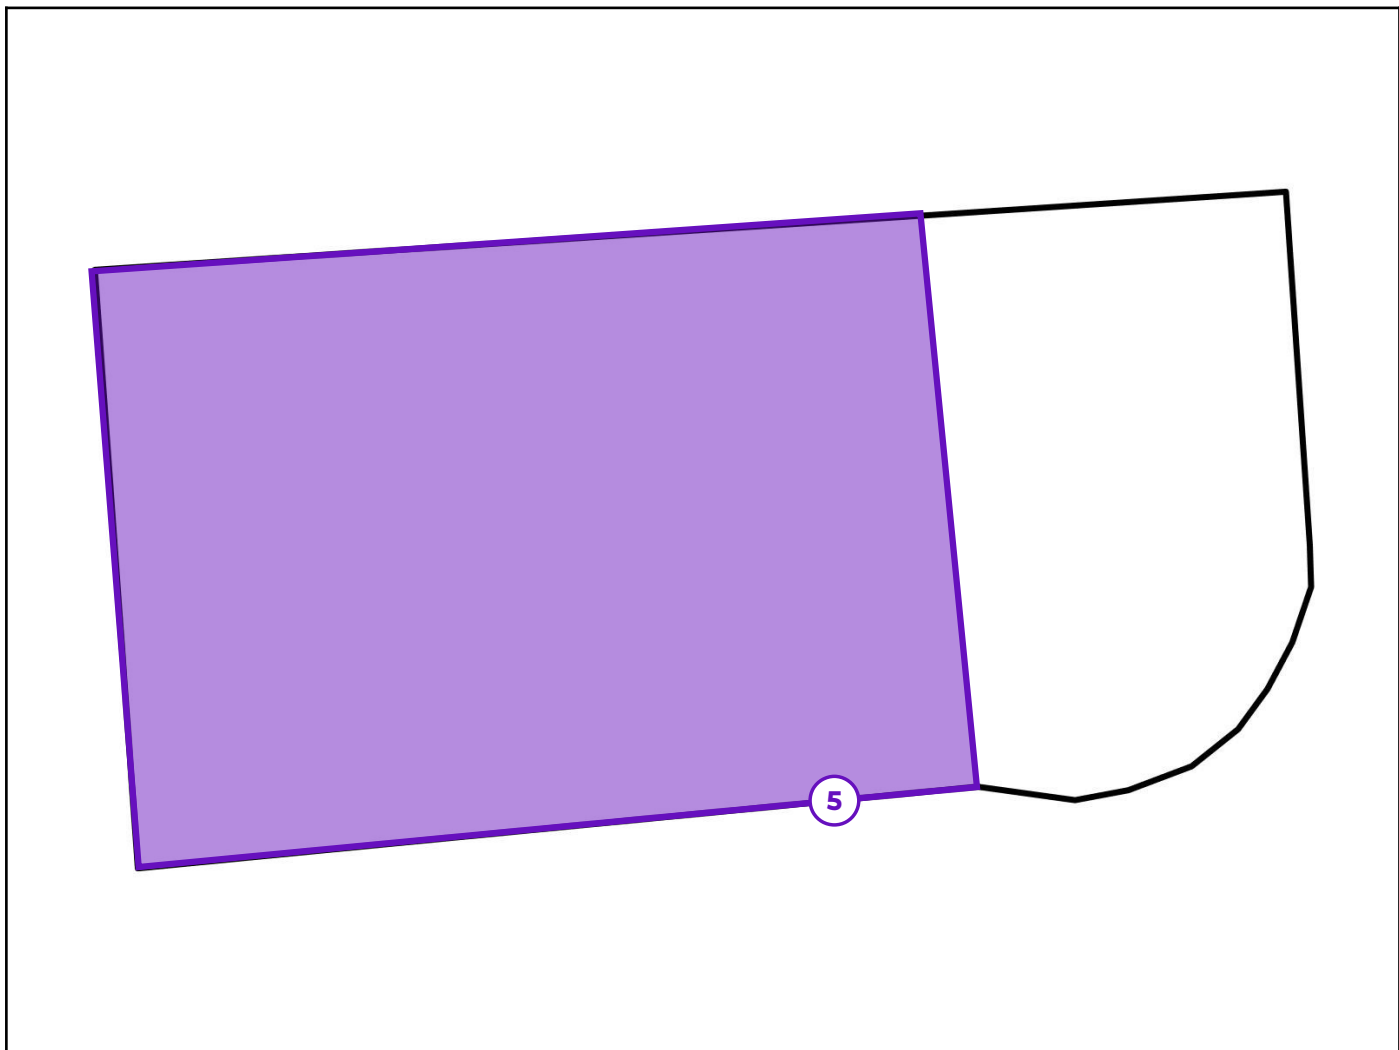
Plan 1.1: Hoofdgebouw plan

Beschrijving	Type	Actie
5. Onderdak	Advies	-

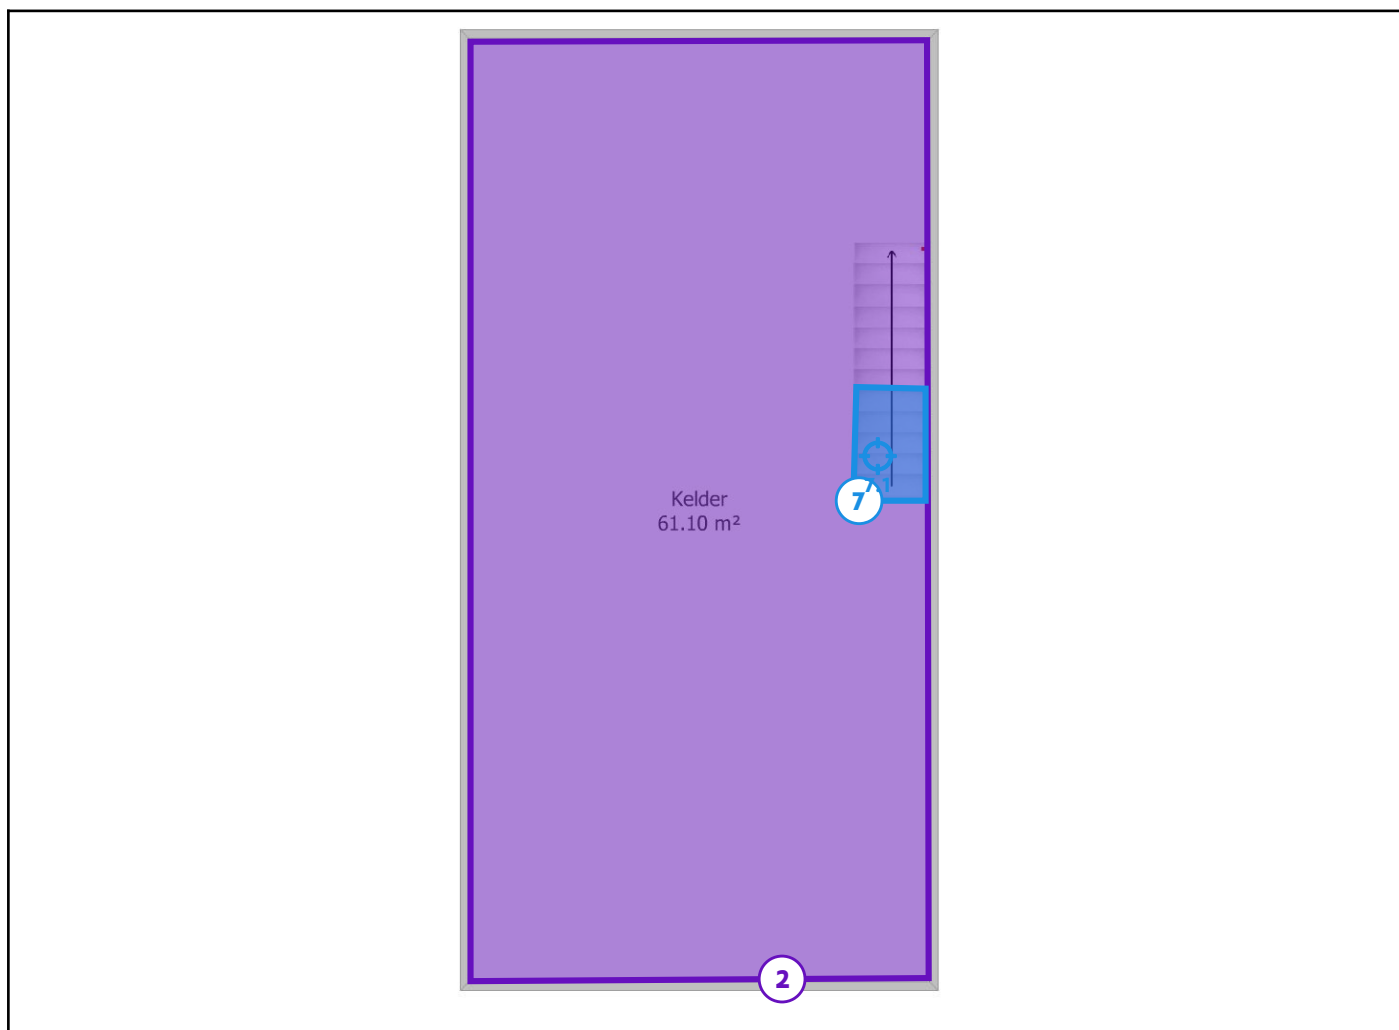
Plan 1.2: Plan V-1

Beschrijving	Type	Actie
2. Kelder	Beperking	-
7. Plaat Onderkant trap	Geen asbest	-
7.1 Code: 2023-064-BG2P03	Puntmonster	-

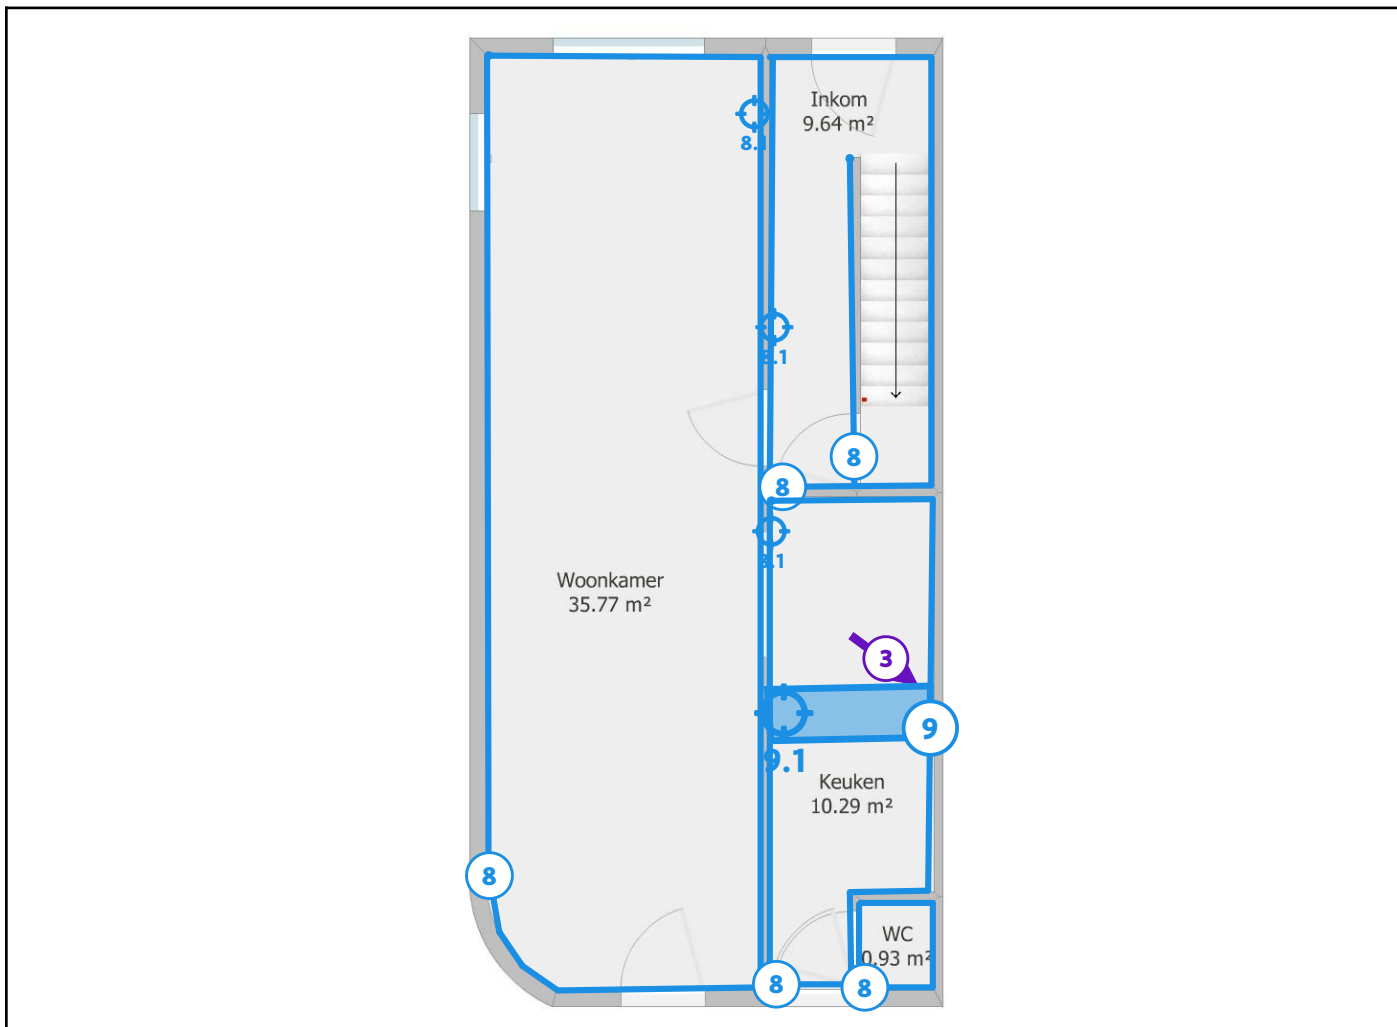
Plan 1.3: Plan V0

Beschrijving	Type	Actie
3. Ontdreuningsplaat	Advies	-
8. Pleister muren	Geen asbest	-
8.1 Code: 2023-064-BG2P01	Mengmonster	-
9. Pleister plafond	Geen asbest	-
9.1 Code: 2023-064-BG2P02	Mengmonster	-

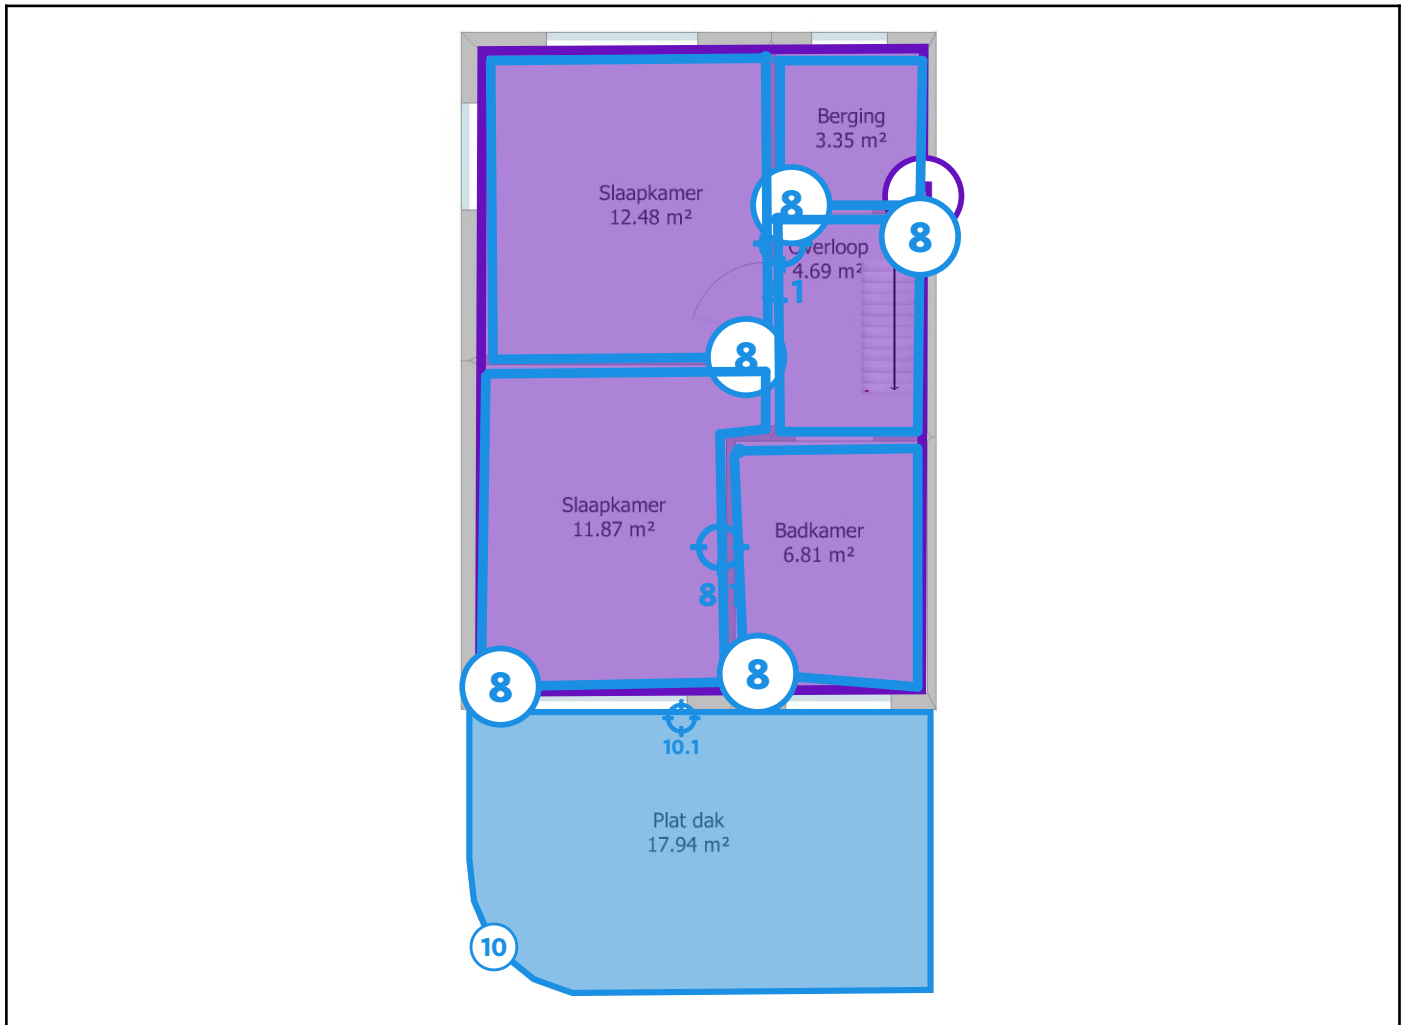
Plan 1.4: Plan V1

Beschrijving	Type	Actie
4. Pleister achter voorzetplaten wanden en plafonds	Advies	-
8. Pleister muren	Geen asbest	-
8.1 Code: 2023-064-BG2P01	Mengmonster	-
10. Roofing platte daken	Geen asbest	-
10.1 Code: 2023-064-BG2P05	Puntmonster	-

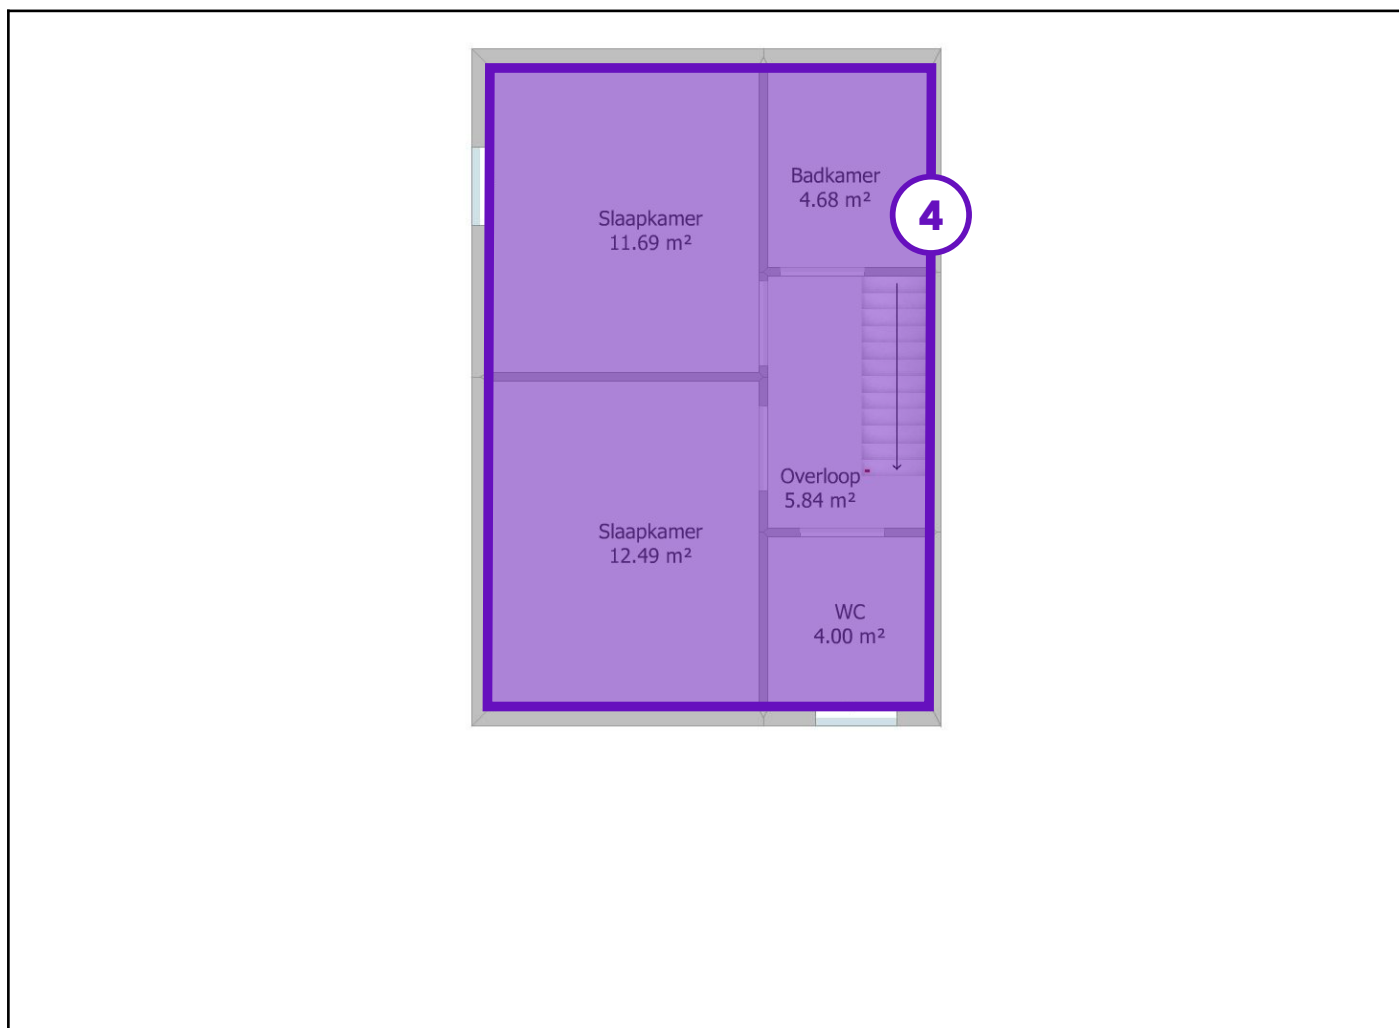
Plan 1.5: Plan V2

Beschrijving	Type	Actie
4. Pleister achter voorzetplaten wanden en plafonds	Advies	-

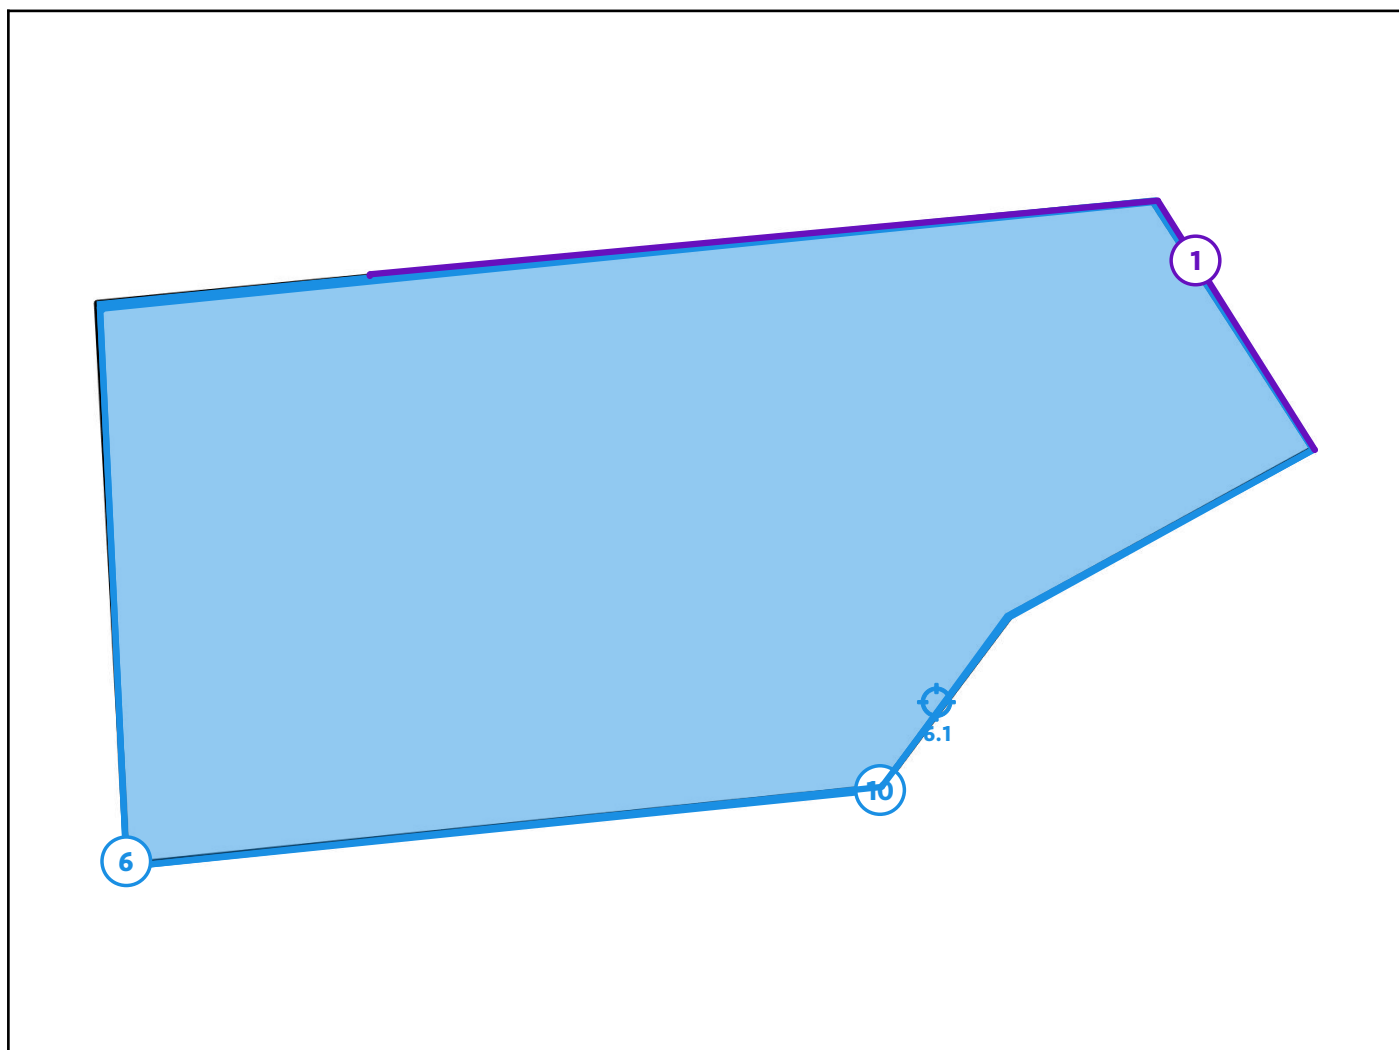
Plan 2.1: Bijgebouw plan

Beschrijving	Type	Actie
1. Zij- en achterkant garage	Beperking	-
6. Pleister binnenmuur garage	Geen asbest	-
6.1 Code: 2023-064-BG2P04	Puntmonster	-
10. Roofing platte daken	Geen asbest	-
