# Asbestinventarisatetest

Brusselstraat 194, 1702 Dilbeek

Attestnummer : 20240917-000138.000

Uitgegeven op : 17.09.2024

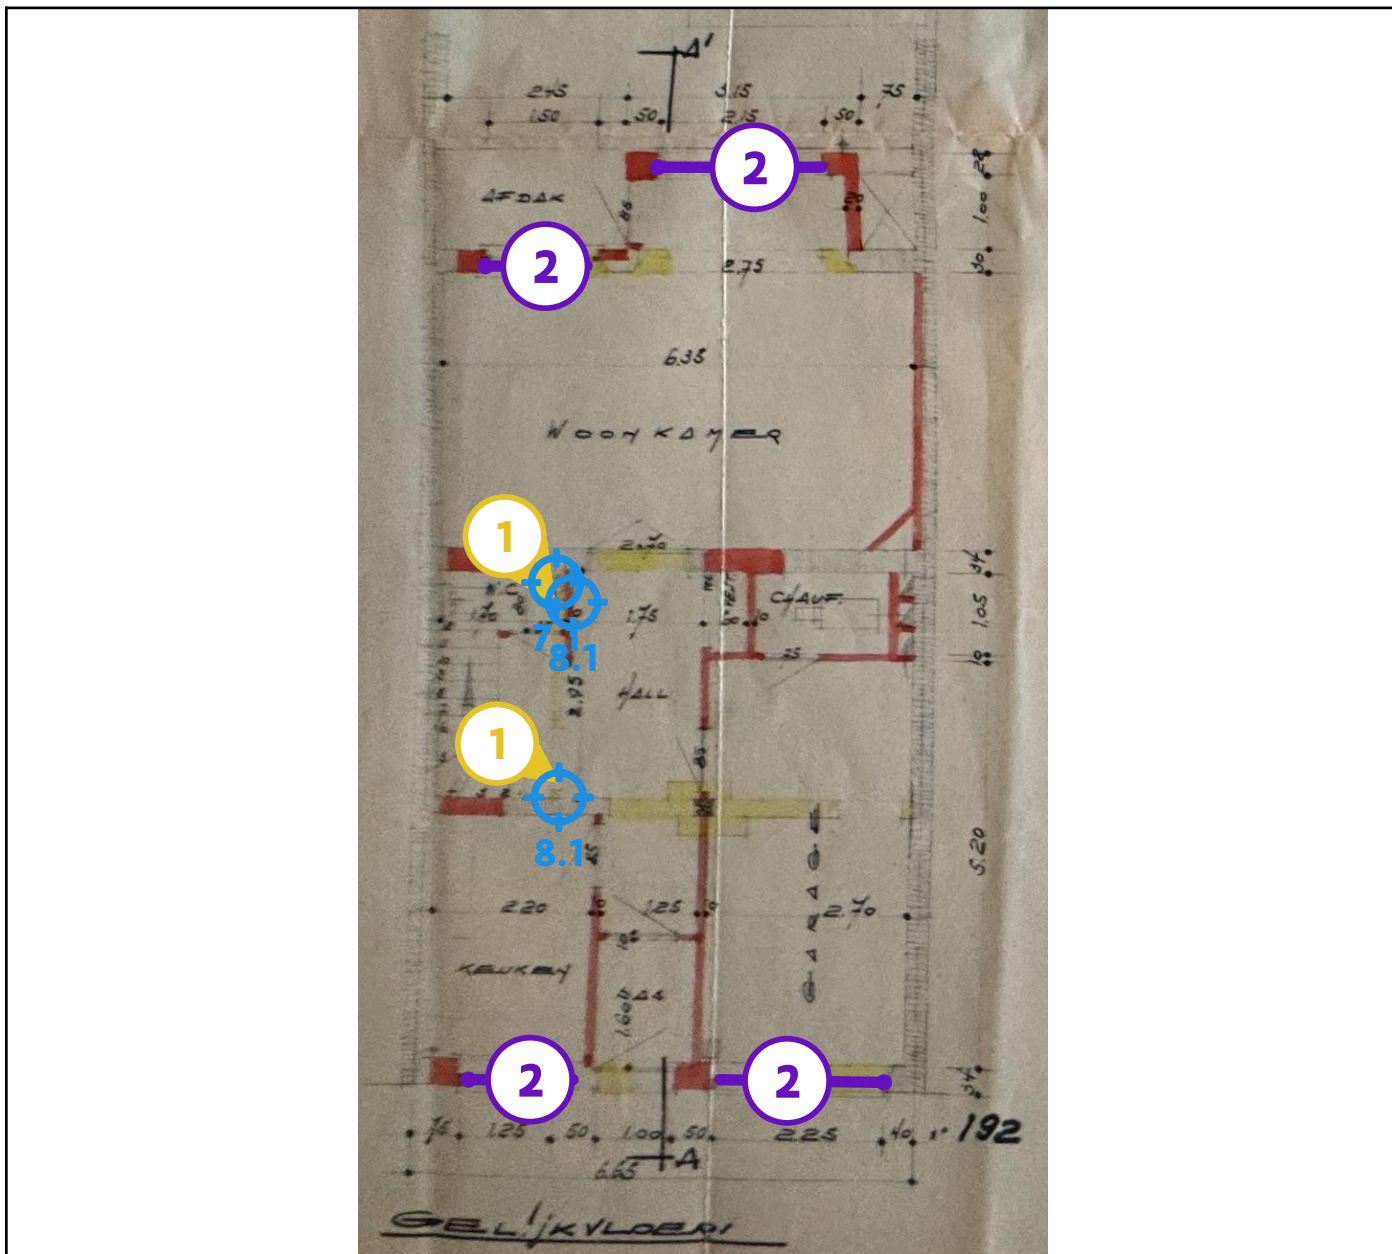
# Plan 1.1: Gelijkvloers

Beschrijving	Type	Actie
1. Woning - bakeliet - schakelaars	Asbestmateriaal	Zorgvuldig beheren
2. Woning - kit - ramen	Advies	-
7. Woning - pleisterwerk - plafond	Geen asbest	-
7.1 Code: MM02	Mengmonster	-

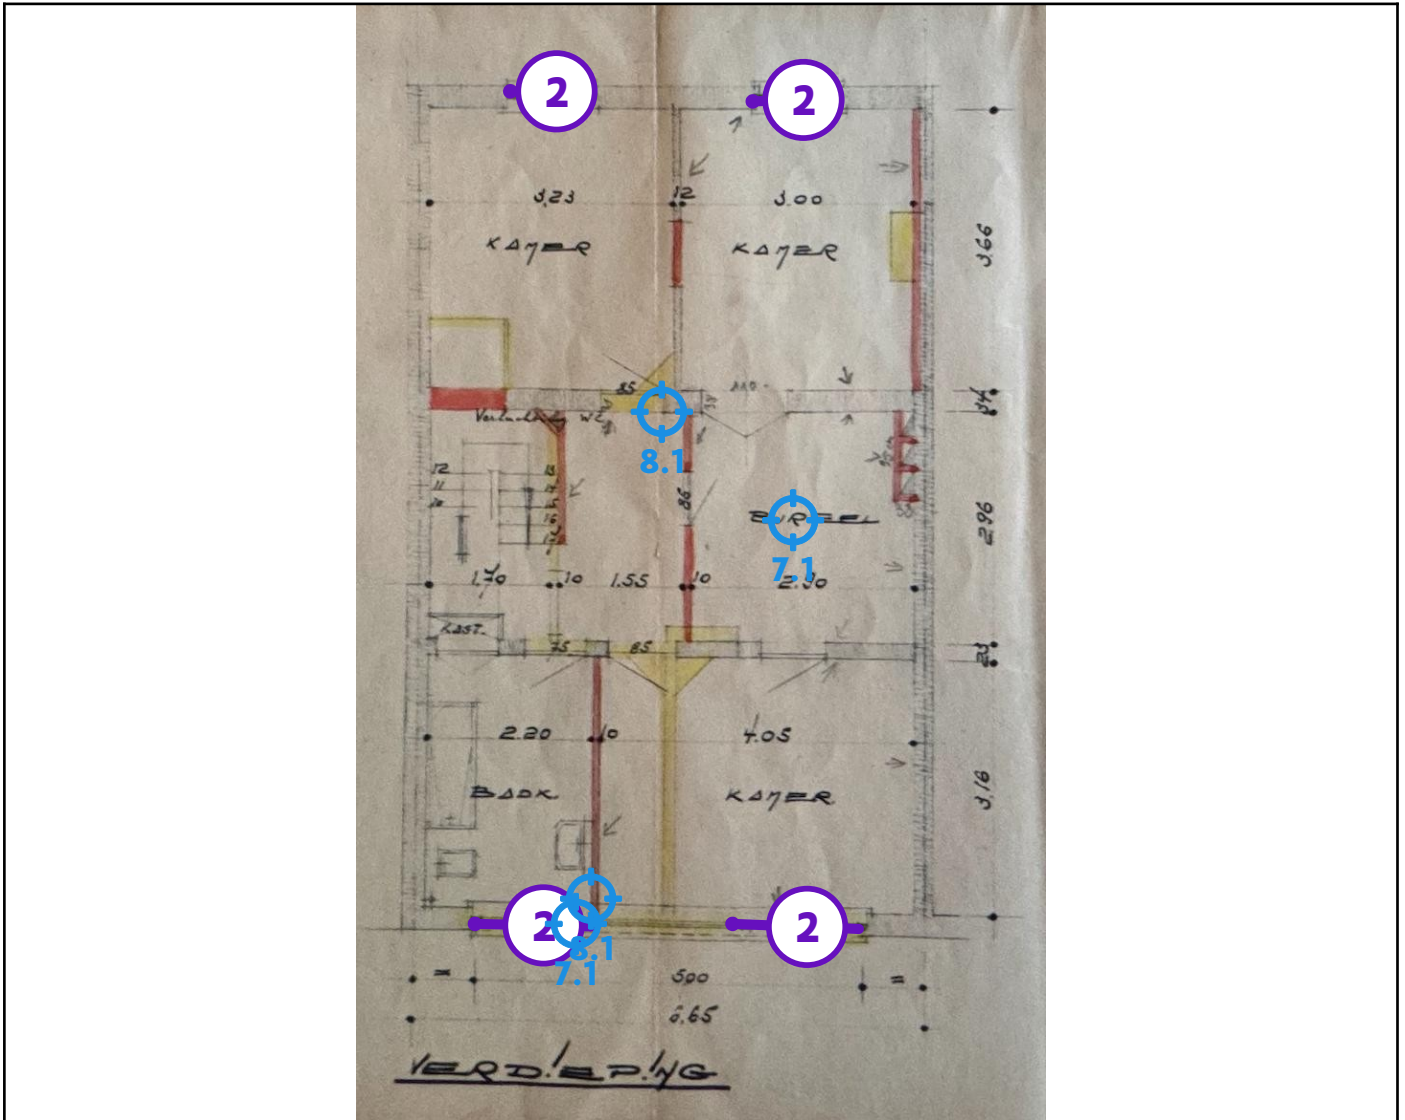
## Plan 1.2: 1ste verdiep

Beschrijving	Type	Actie
2. Woning - kit - ramen	Advies	-
7. Woning - pleisterwerk - plafond	Geen asbest	-
7.1 Code: MM02	Mengmonster	-
8. Woning - pleisterwerk - muur	Geen asbest	-
8.1 Code: MM01	Mengmonster	-

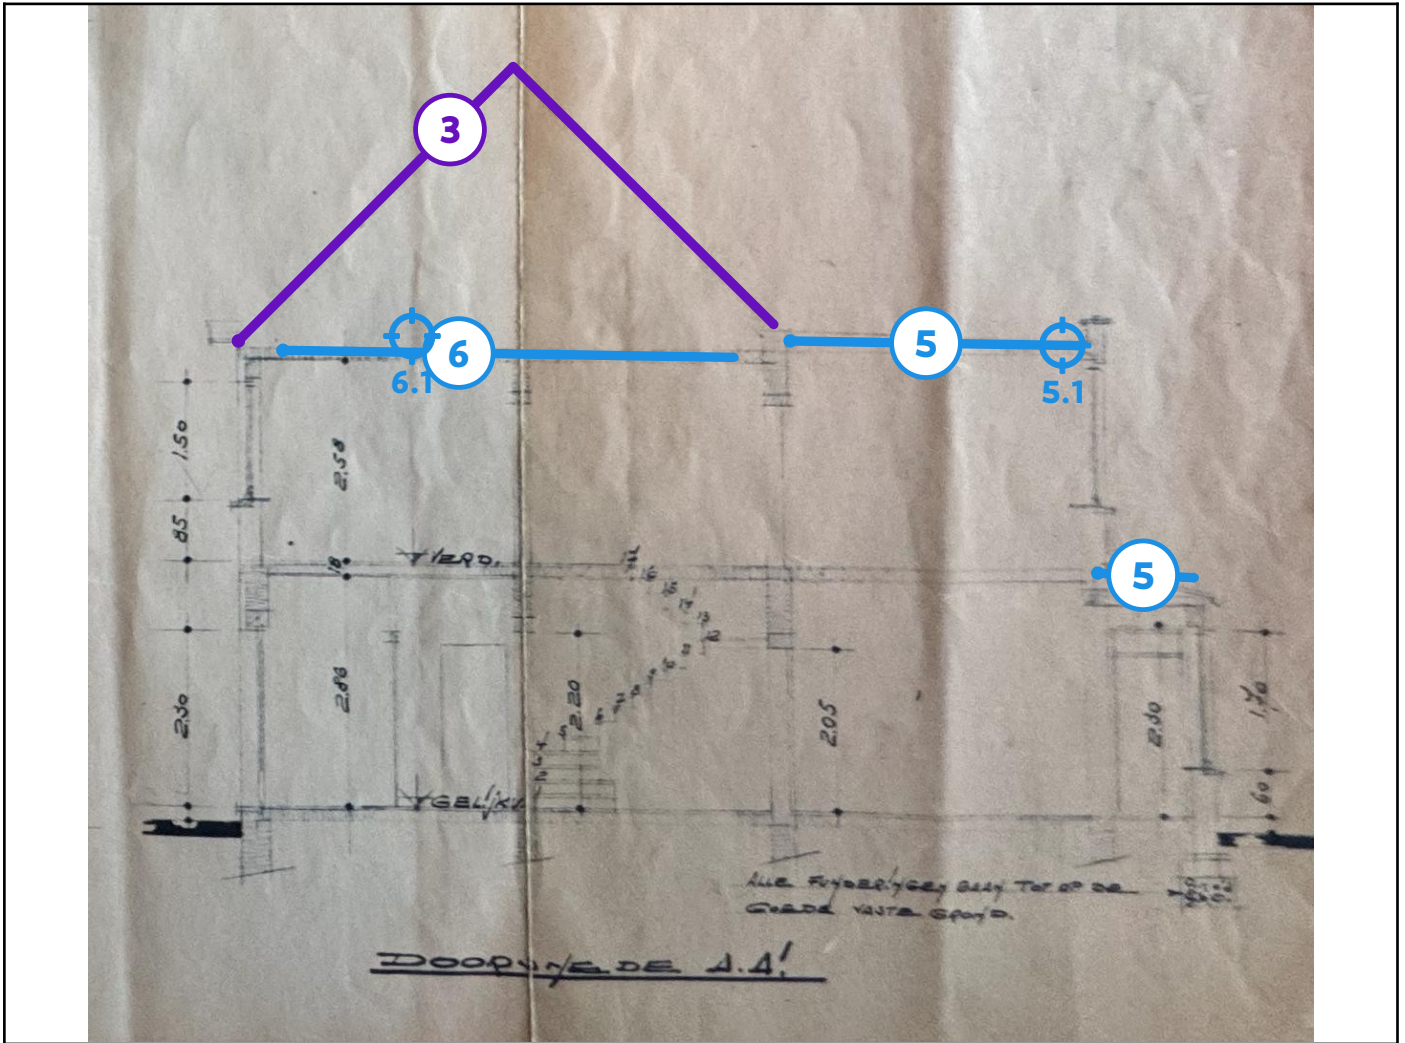
## Plan 1.3: Doorsnede

Beschrijving	Type	Actie
3. Woning - dakpannen	Advies	-
5. Woning - roofing - plat dak	Geen asbest	-
5.1 Code: MM03	Puntmonster	-
6. Woning - vloerzeil - zolder	Geen asbest	-
6.1 Code: MM05	Puntmonster	-

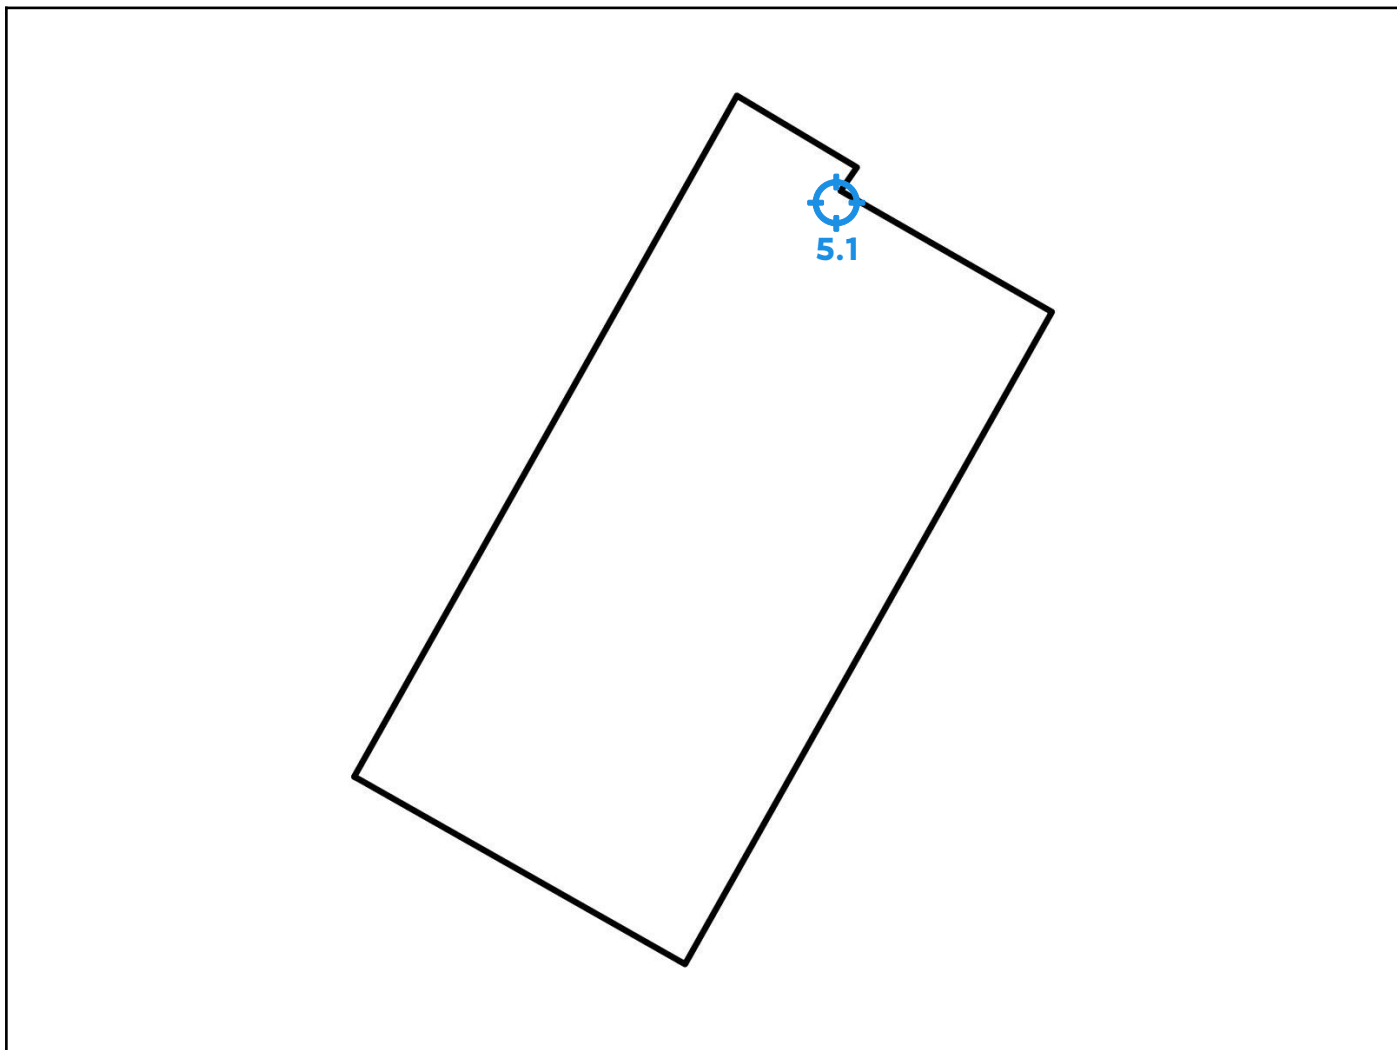
## Plan 1.4: Hoofdgebouw plan

Beschrijving	Type	Actie
5. Woning - roofing - plat dak	Geen asbest	-
5.1 Code: MM03	Puntmonster	-

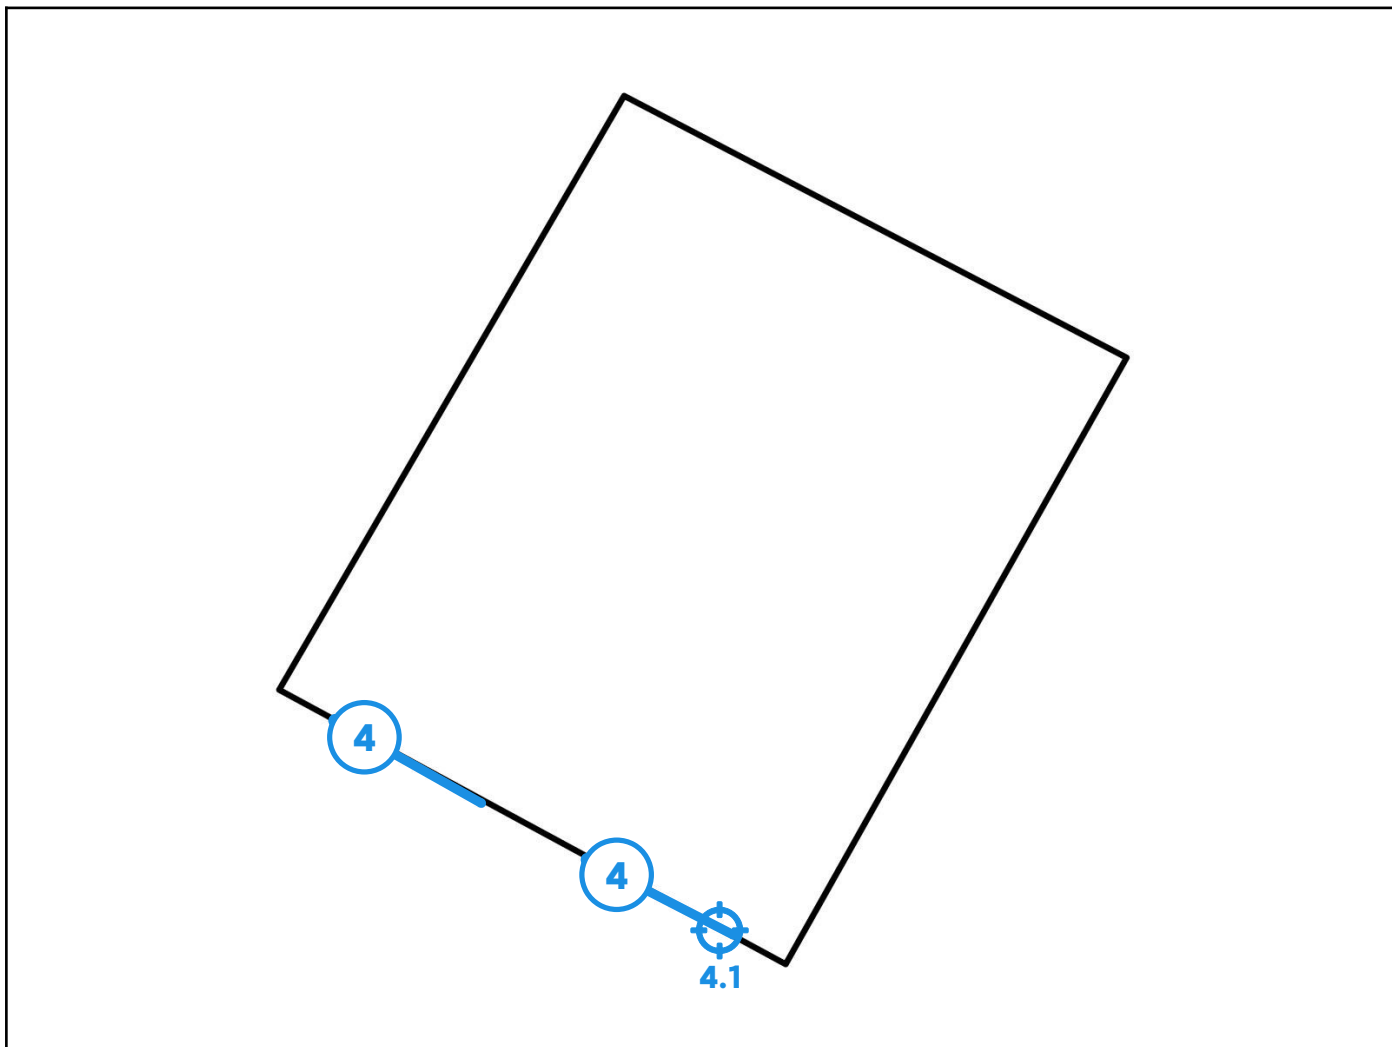
## Plan 2.1: Tuinhuis

Beschrijving	Type	Actie
4. Tuinhuis - kit - ramen	Geen asbest	-
4.1 Code: MM04	Puntmonster	-
