Asbestinventarisatetest

Sint-Hathebrandstraat 16/2, 2640 Mortsel

Attestnummer : **20240728-000089.000**

Uitgegeven op : **28.07.2024**

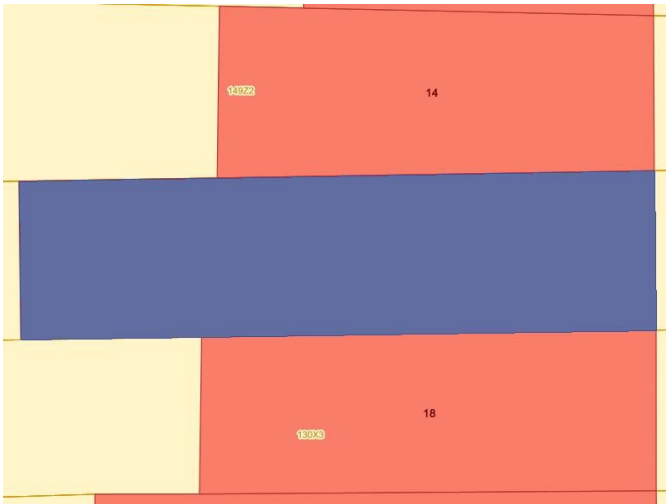
Zone 1: Gelijkvloers / V0

- 0 Asbestmaterialen
- 0 Beperkingen
- 0 Uitsluitingen
- 0 Roerende goederen
- 0 Puin, steenslag, (water)bodem
- 0 Adviezen
- 1 Geen asbest**

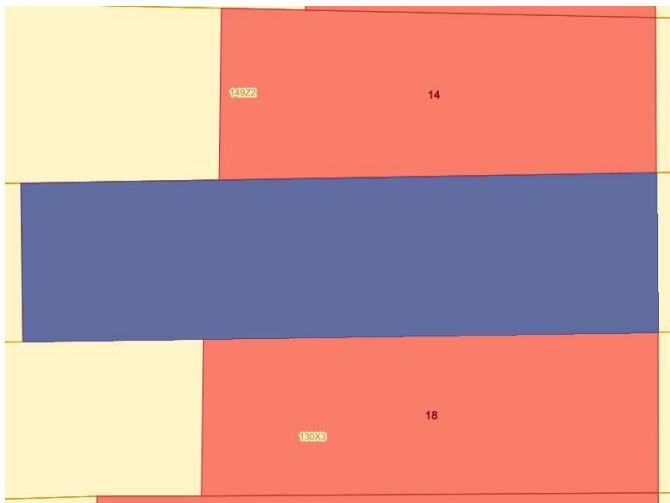
Zone 2: Verdieping 1 / V1

- 0 Asbestmaterialen
- 0 Beperkingen
- 0 Uitsluitingen
- 0 Roerende goederen
- 0 Puin, steenslag, (water)bodem
- 1 Adviezen
- 3 Geen asbest
