Asbestinventarisatetest

Duinstraat 12/01.01, 2060 Antwerpen

Attestnummer : 20240809-000094.000

Uitgegeven op : 09.08.2024

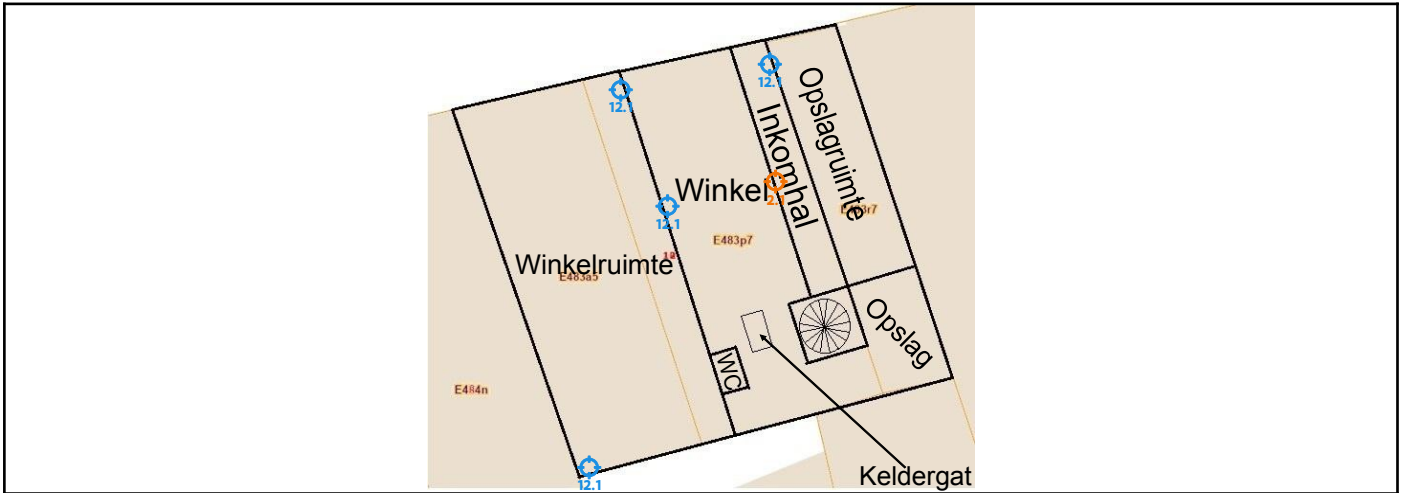
Plan 1.1: Commerciële ruimte op GLVL van huisnrs. 10-12-14

| Beschrijving | Type | Actie |
|---|---|---|
| 12.1 Code: Staal 001 (QR 000000381451): 1: pleister muren | Mengmonster | - |

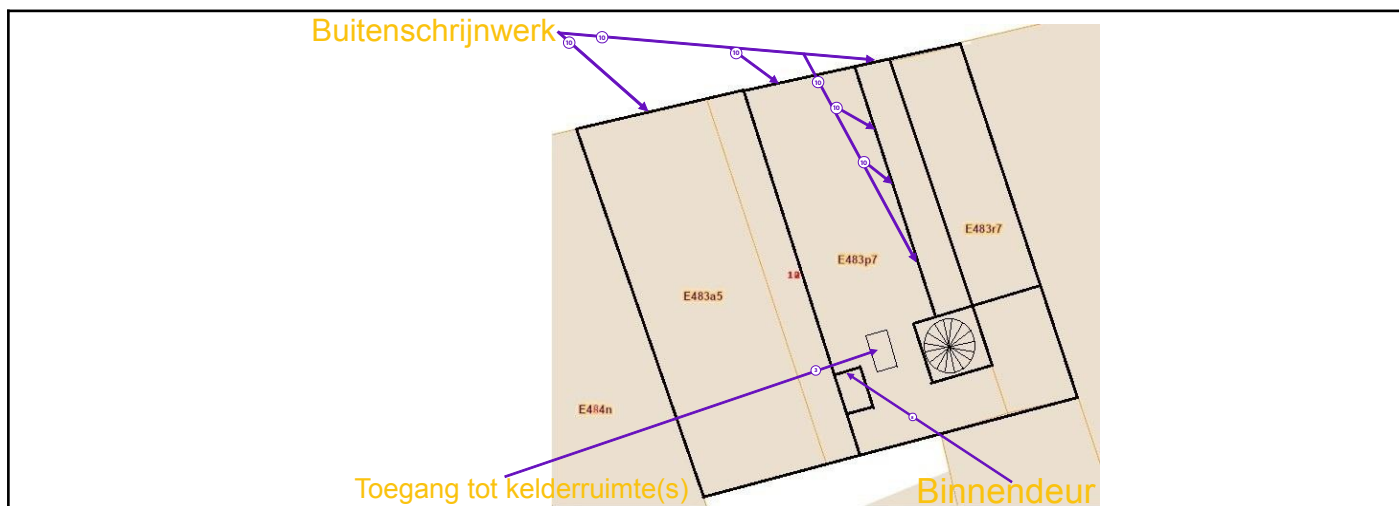
Plan 1.2: Commerciële ruimte op GLVL van huisnrs. 10-12-14

| Beschrijving | Type | Actie |
|---|---|---|
| 10. Buitenschrijnwerk | Advies | - |

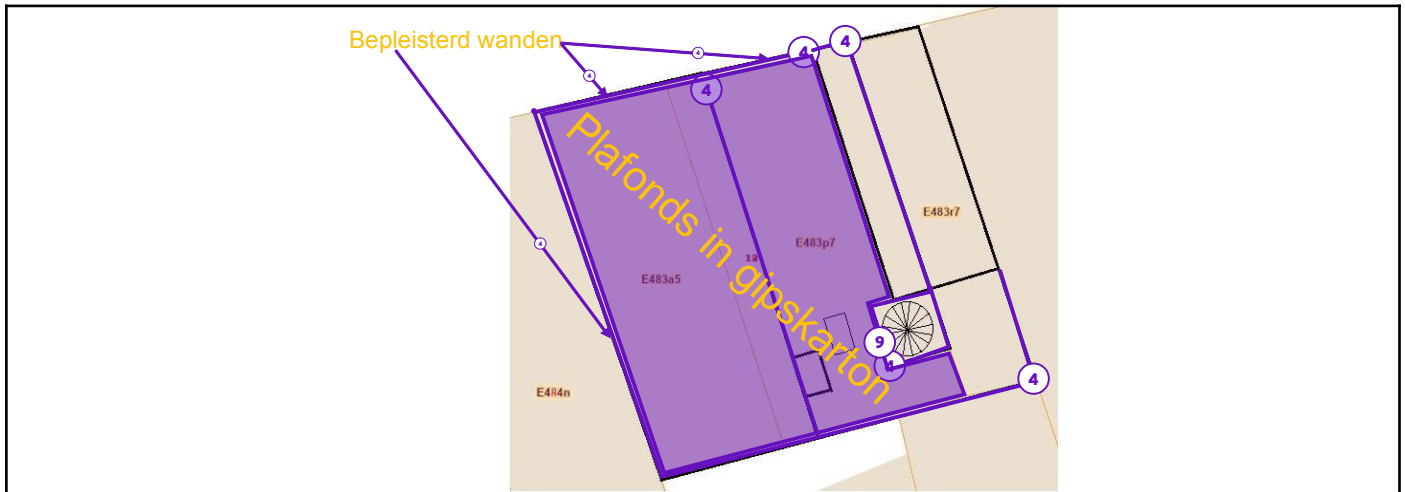
Plan 1.3: Commerciële ruimte op GLVL van huisnrs. 10-12-14

| Beschrijving | Type | Actie |
|---|---|---|
| 9. Plafond(s) | Advies | - |

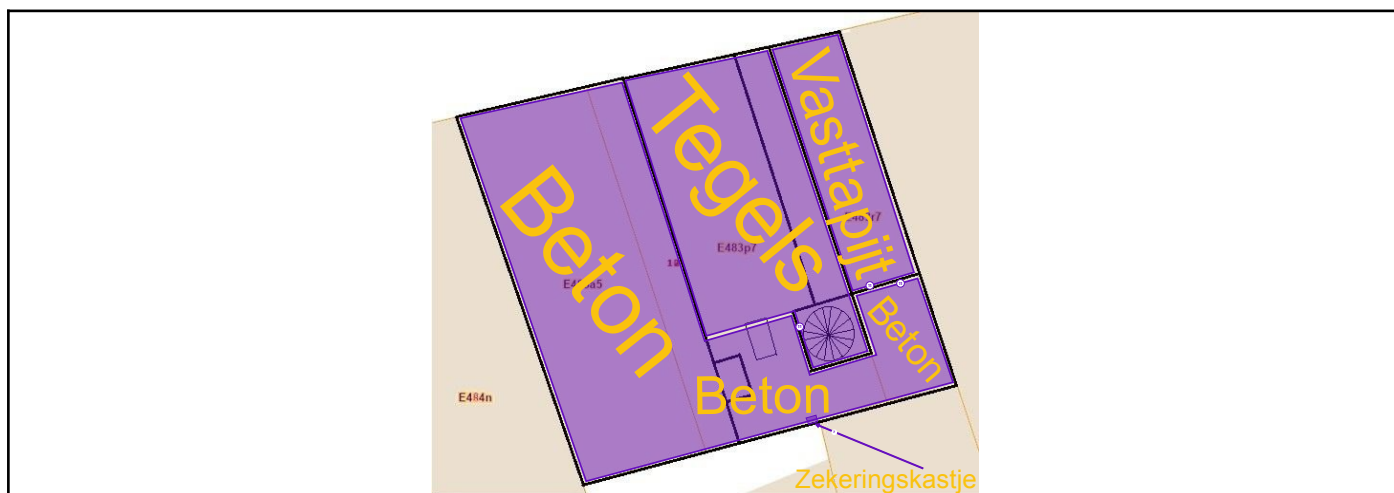
Plan 1.4: Commerciële ruimte op GLVL van huisnrs. 10-12-14

| Beschrijving | Type | Actie |
|---|---|---|
| 11. Vloeren, plinten & dorpels | Advies | - |

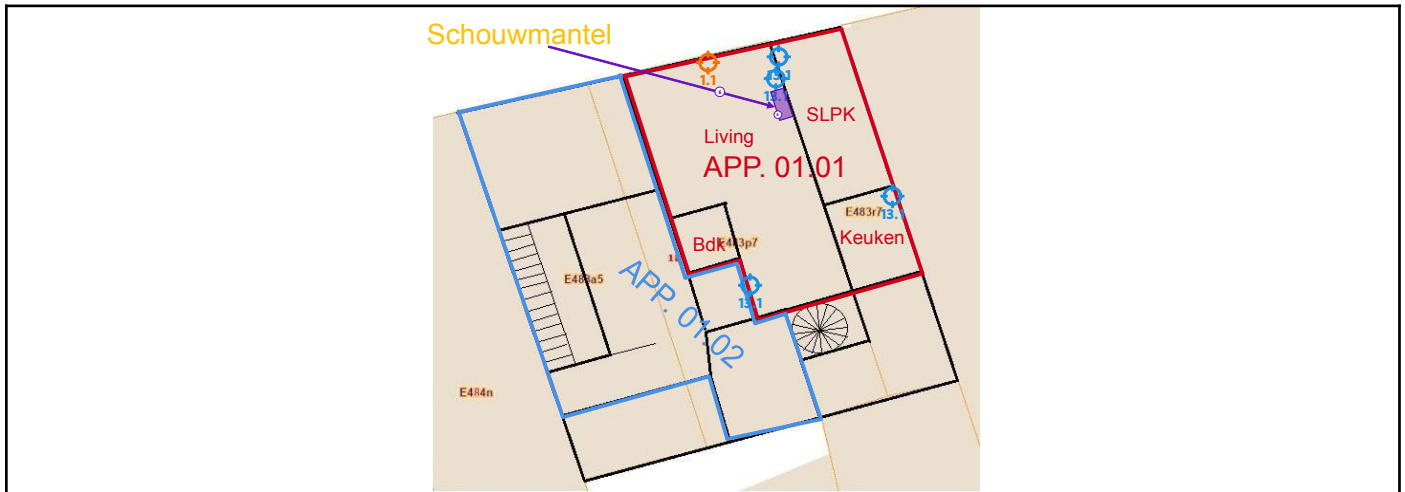
Plan 1.5: V+1 van huisnrs. 10-12-14

| Beschrijving | Type | Actie |
|---|---|---|
| 13.1 Code: Staal 001 (QR 000000381437): 1: pleisterwerk muren | Mengmonster | - |

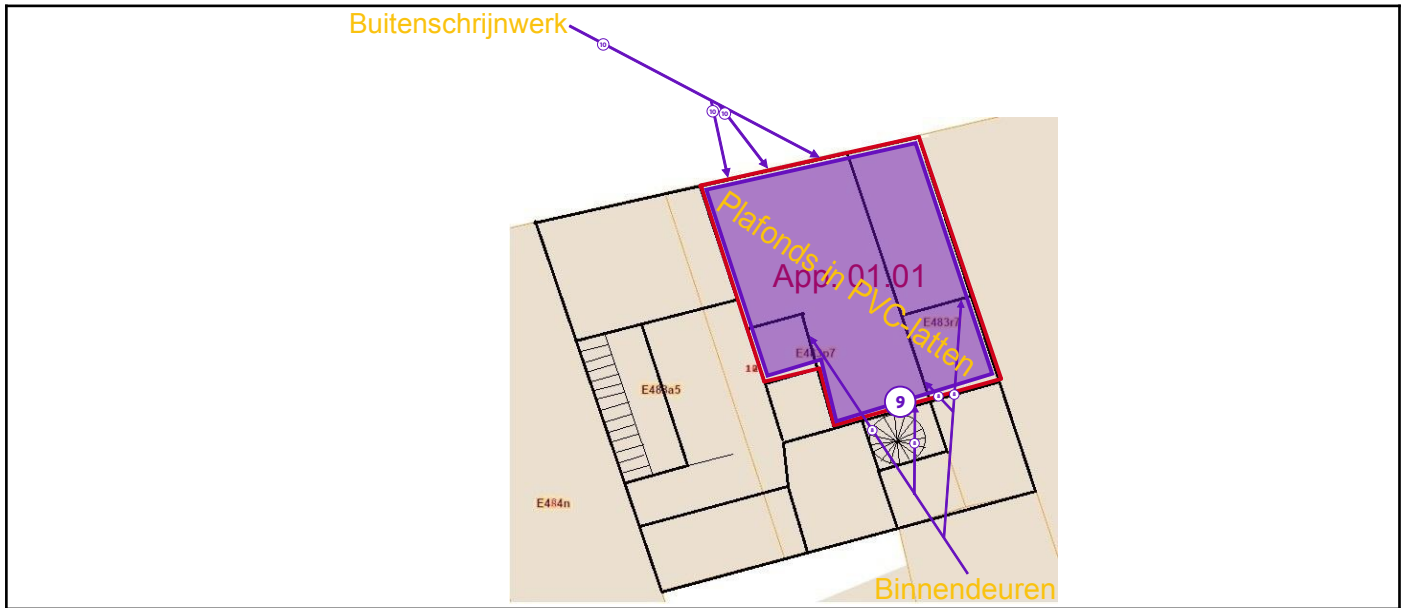
Plan 1.6: V+1 van huisnrs. 10-12-14

| Beschrijving | Type | Actie |
|---|---|---|
| 10. Buitenschrijnwerk | Advies | - |

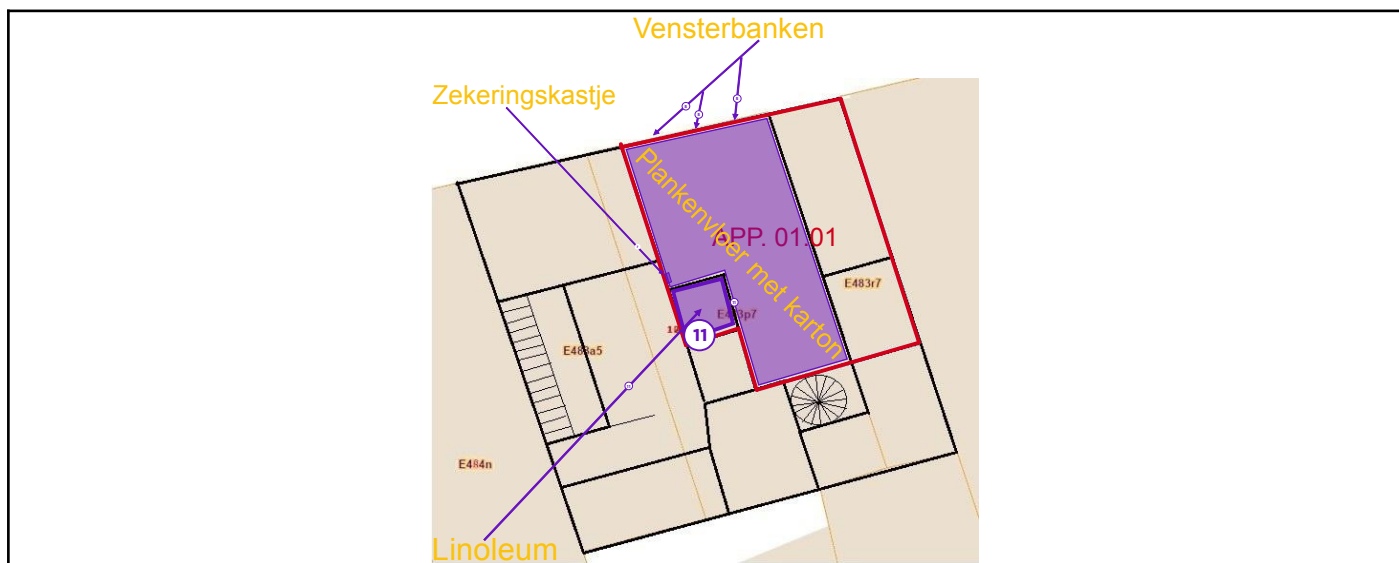
Plan 1.7: V+1 van huisnrs. 10-12-14

| Beschrijving | Type | Actie |
|---|---|---|
| 11. Vloeren, plinten & dorpels | Advies | - |

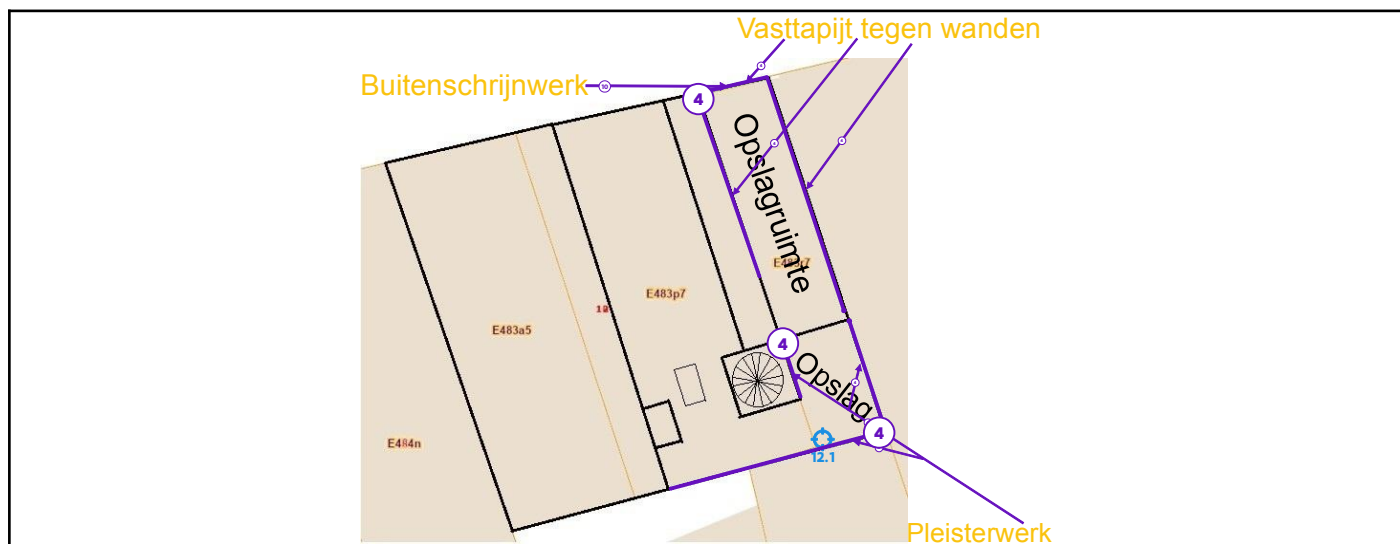
Plan 2.1: Commerciële ruimte op GLVL van huisnrs. 10-12-14

| Beschrijving | Type | Actie |
|---|---|---|
| 12.1 Code: Staal 001 (QR 000000381451): 1: pleister muren | Mengmonster | - |

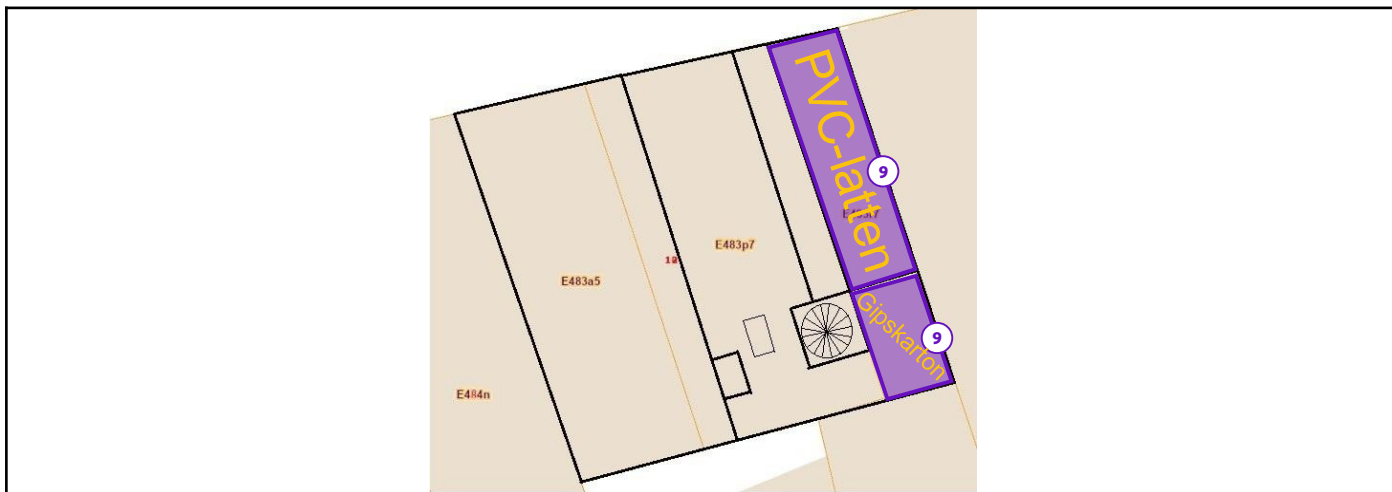
Plan 2.2: Commerciële ruimte op GLVL van huisnrs. 10-12-14

| Beschrijving | Type | Actie |
|---|---|---|
| 9. Plafond(s) | Advies | - |

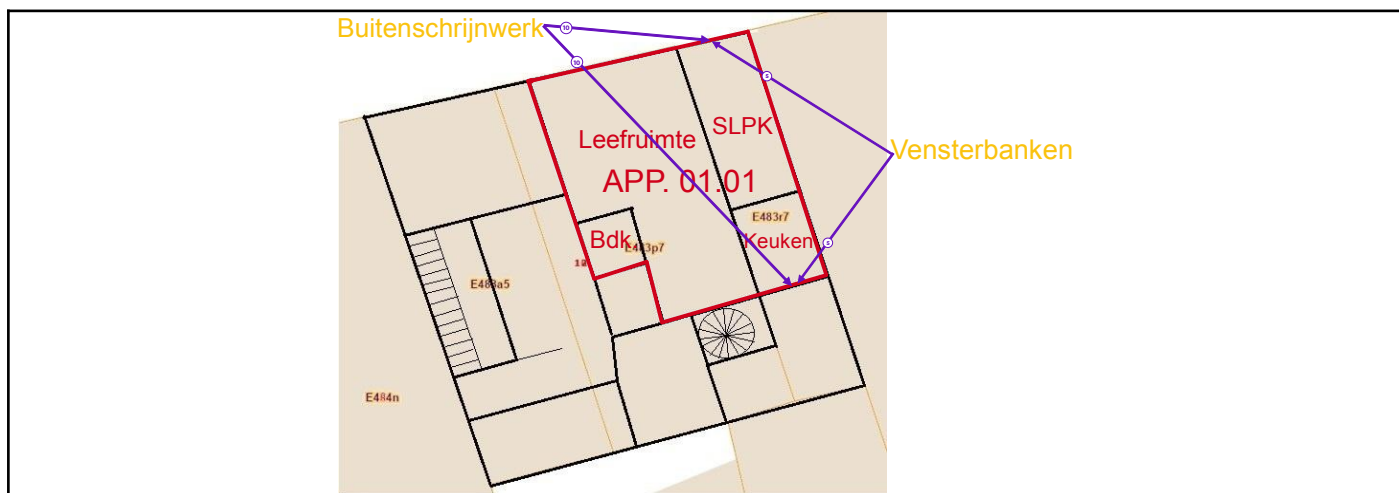
Plan 2.3: V+1 van huisnrs. 10-12-14

| Beschrijving | Type | Actie |
|---|---|---|
| 10. Buitenschrijnwerk | Advies | - |
