Asbestinventarisatetest

Duinstraat 12/01.02, 2060 Antwerpen

Attestnummer : 20240809-000097.000

Uitgegeven op : 09.08.2024

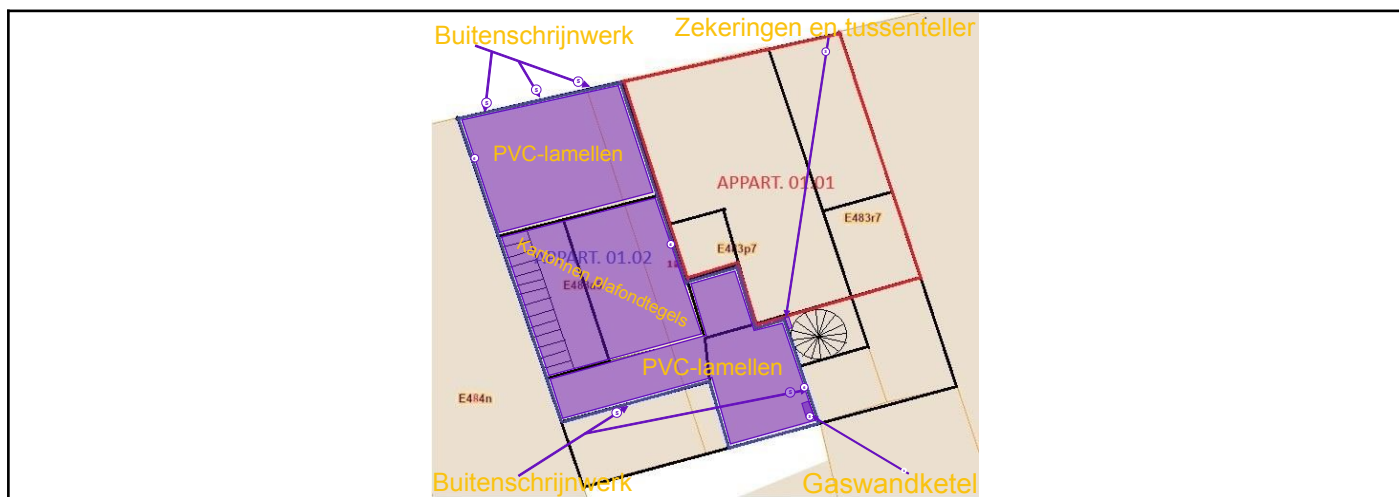
Plan 1.2: V+1 van huisnrs. 10-12-14

Beschrijving	Type	Actie
3. Technische installatie(s)	Advies	-
5. Buitenschrijnwerk	Advies	-
6. Plafond(s)	Advies	-

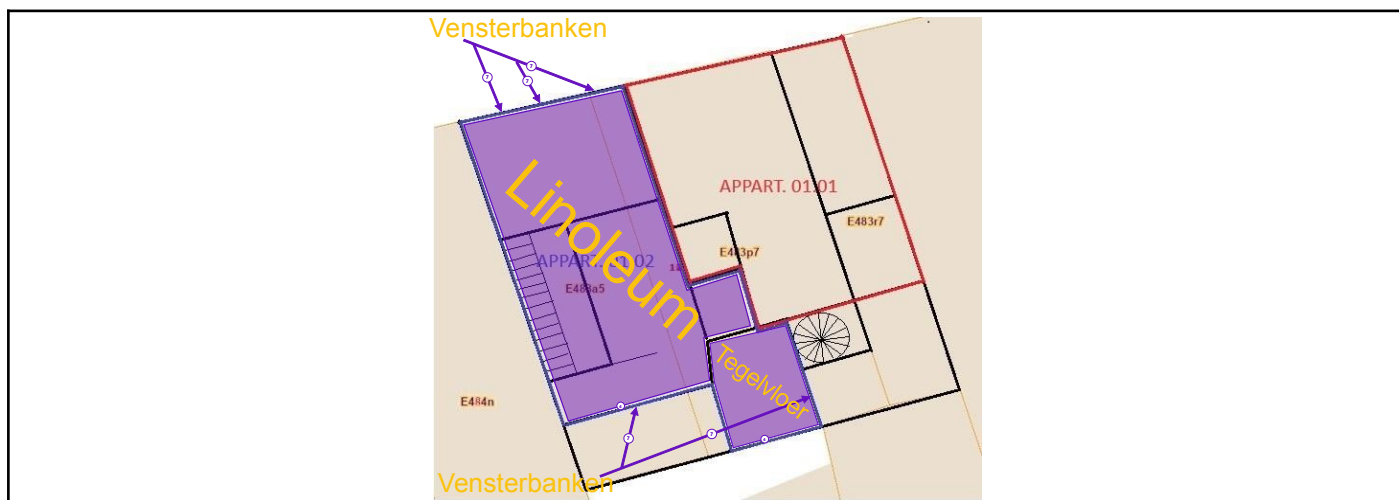
Plan 1.3: V+1 van huisnrs. 10-12-14

Beschrijving	Type	Actie
4. Vloeren, plinten & dorpels	Advies	-
7. Vensterbanken	Advies	-

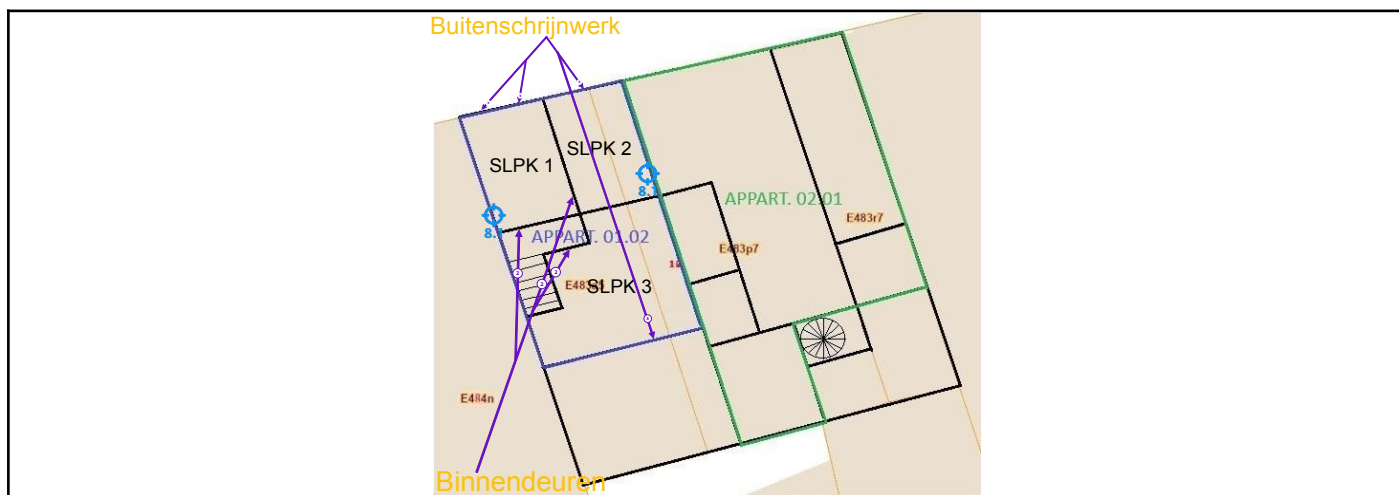
Plan 1.4: V+2 van huisnrs. 10-12-14

Beschrijving	Type	Actie
2. Binnendeuren	Advies	-
5. Buitenschrijnwerk	Advies	-
8. 1: pleister muren	Geen asbest	-
8.1 Code: Staal 001 (QR 000000381413): 1: pleister muren	Mengmonster	-

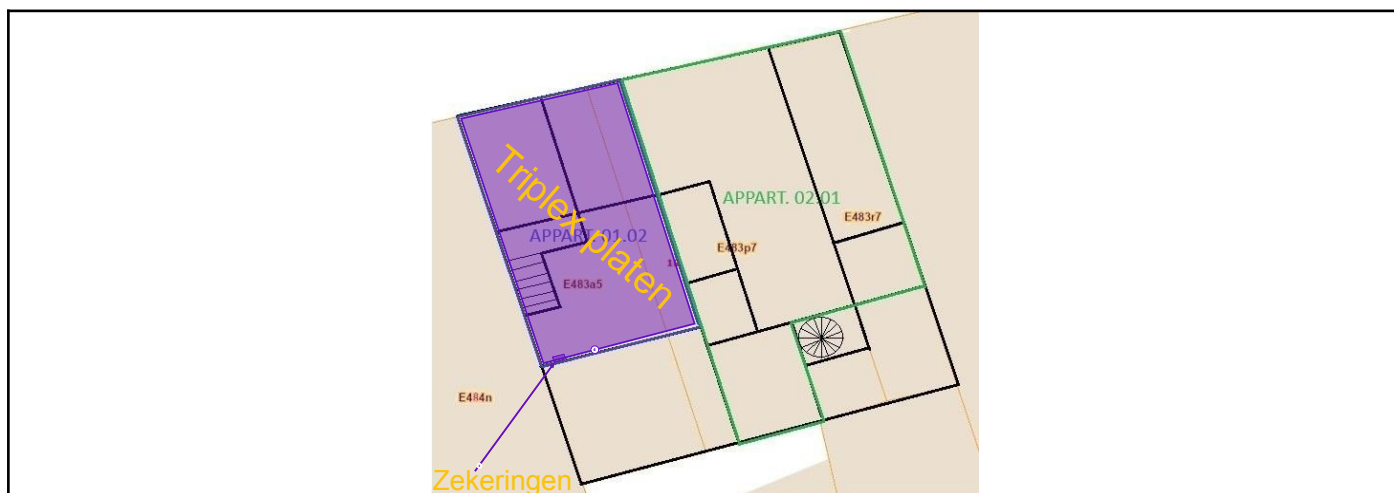
Plan 1.5: V+2 van huisnrs. 10-12-14

Beschrijving	Type	Actie
3. Technische installatie(s)	Advies	-
6. Plafond(s)	Advies	-
