Asbestinventarisatetest

Duinstraat 12/02.01, 2060 Antwerpen

Attestnummer : 20240809-000100.000

Uitgegeven op : 09.08.2024

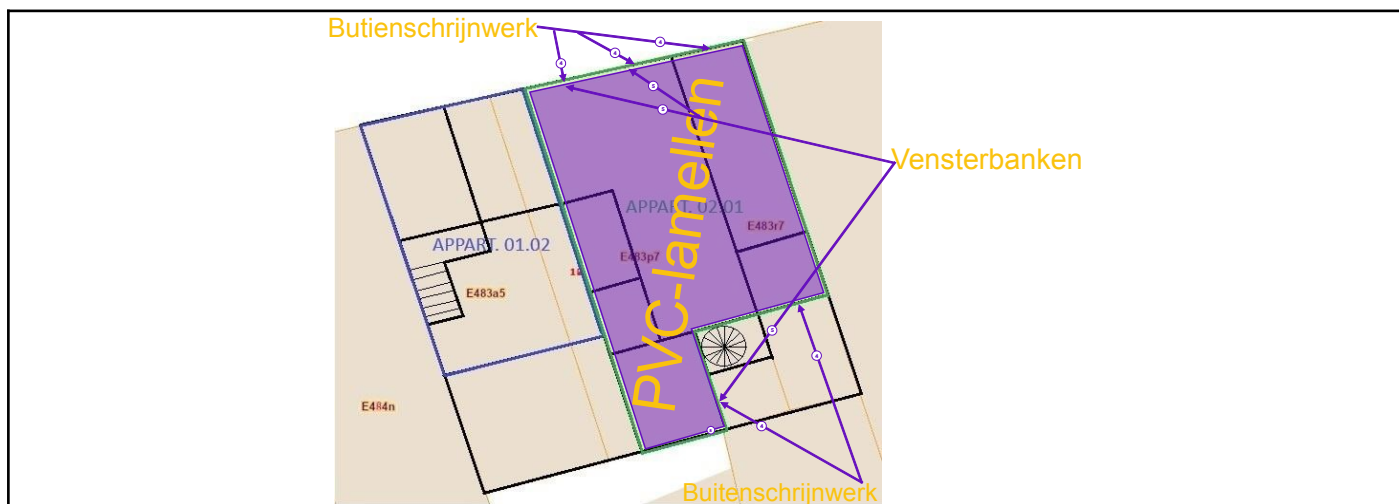
Plan 1.2: V+2 van huisnrs. 10-12-14

Beschrijving	Type	Actie
4. Buitenschrijnwerk	Advies	-
5. Vensterbanken	Advies	-
8. Plafonds	Advies	-

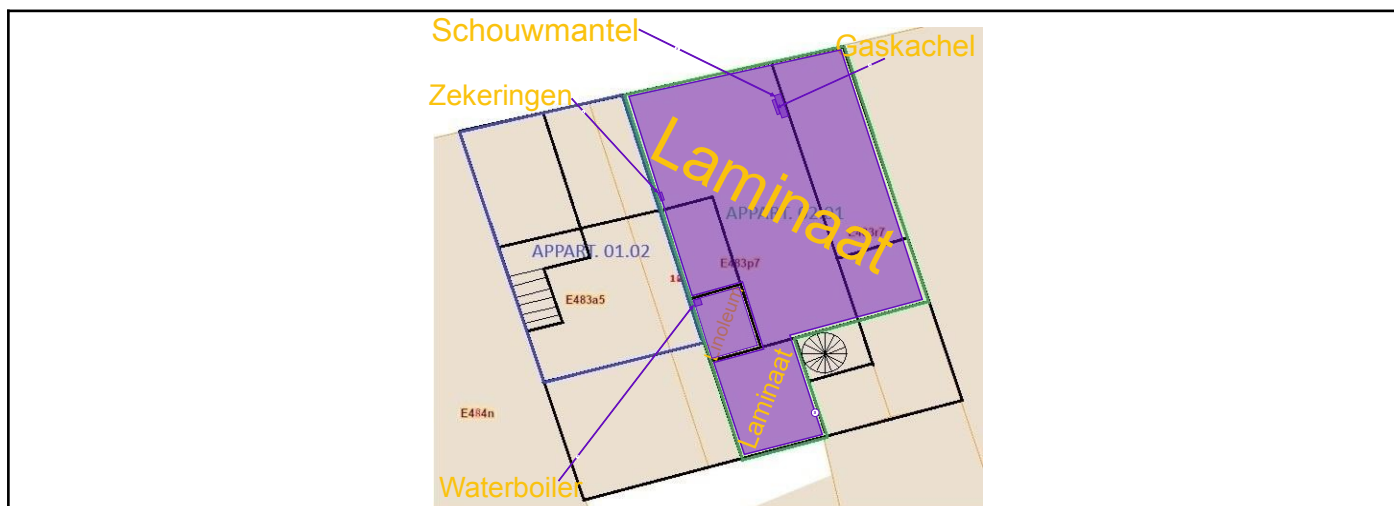
Plan 1.3: V+2 van huisnrs. 10-12-14

Beschrijving	Type	Actie
2. Technische intallatie(s)	Advies	-
3. Vloeren, plinten & dorpels	Advies	-
7. Schouwmantel	Advies	-

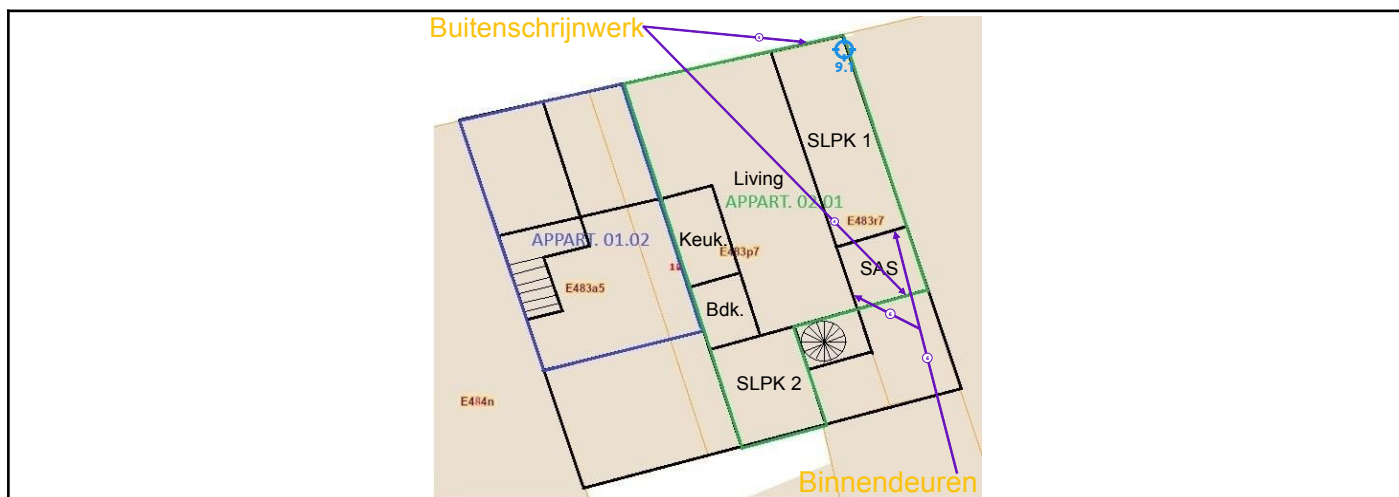
Plan 2.1: V+2 van huisnrs. 10-12-14

Beschrijving	Type	Actie
4. Buitenschrijnwerk	Advies	-
6. Binnendeuren	Advies	-
9. 1: pleister muren	Geen asbest	-
9.1 Code: Staal 001 (QR 000000381390): 1: pleister muren	Mengmonster	-

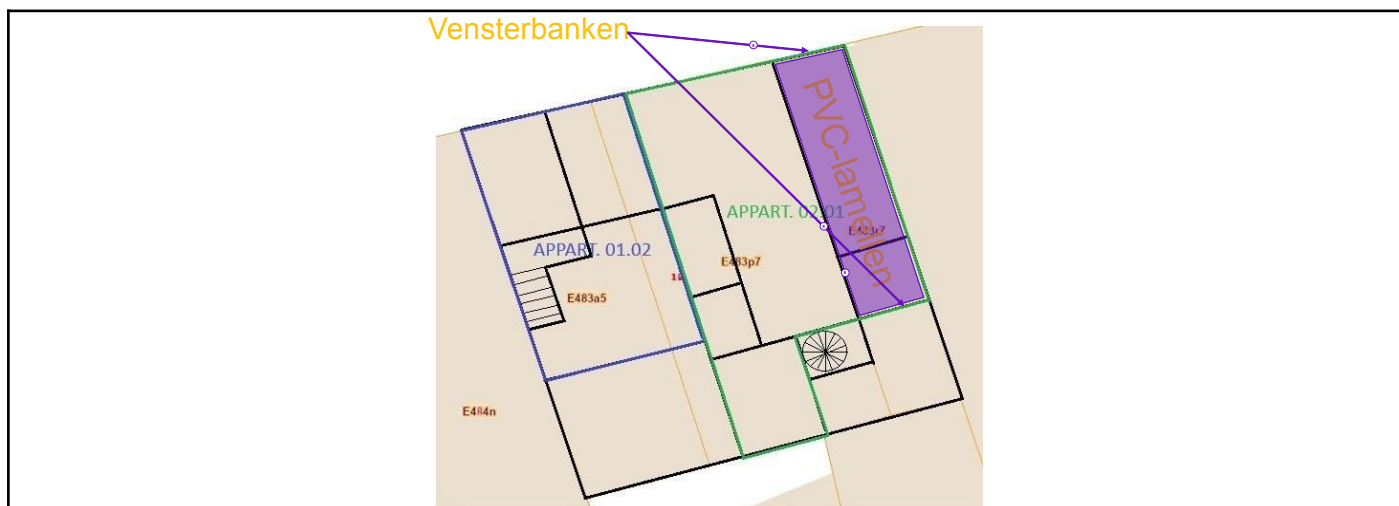
Plan 2.2: V+2 van huisnrs. 10-12-14

Beschrijving	Type	Actie
5. Vensterbanken	Advies	-
8. Plafonds	Advies	-
