Asbestinventarisatetest

Duinstraat 12/03.01, 2060 Antwerpen

Attestnummer : 20240809-000102.000

Uitgegeven op : 09.08.2024

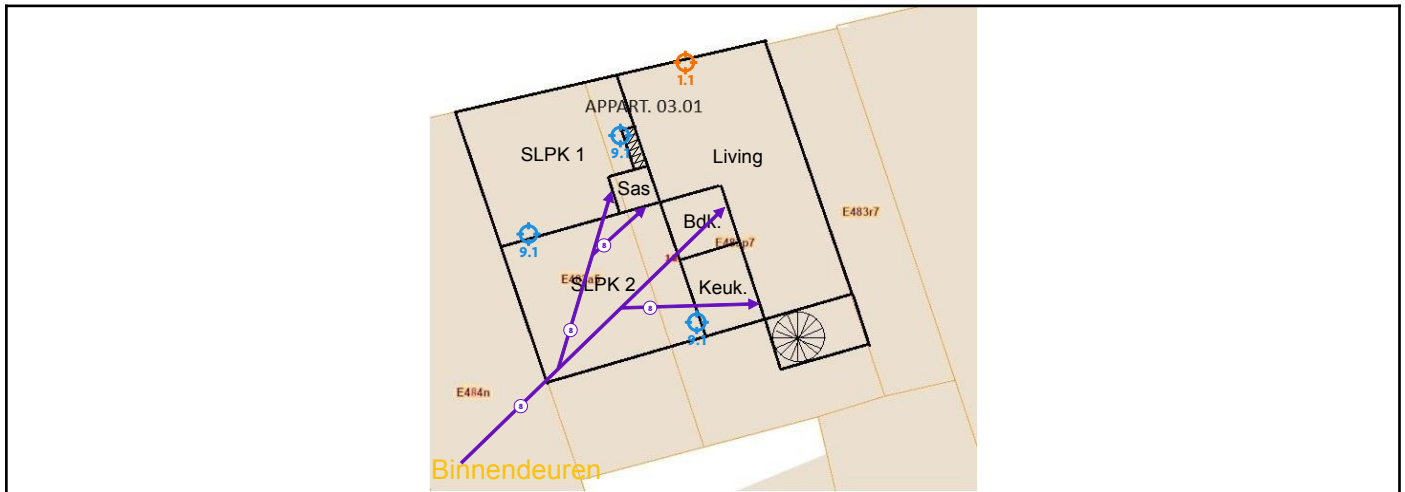
Plan 1.1: V+3 van huisnrs. 10-12-14

Beschrijving	Type	Actie
1. 2: mastiek raam/glas	Asbestmateriaal	Verwijderen
1.1 Code: Staal 002 (QR 000000381383): 2: mastiek raam/glas	Puntmonster	-
8. Binnendeuren	Advies	-
9. 1: pleister muren	Geen asbest	-
9.1 Code: Staal 001 (QR 000000381376): 1: pleister muren	Mengmonster	-

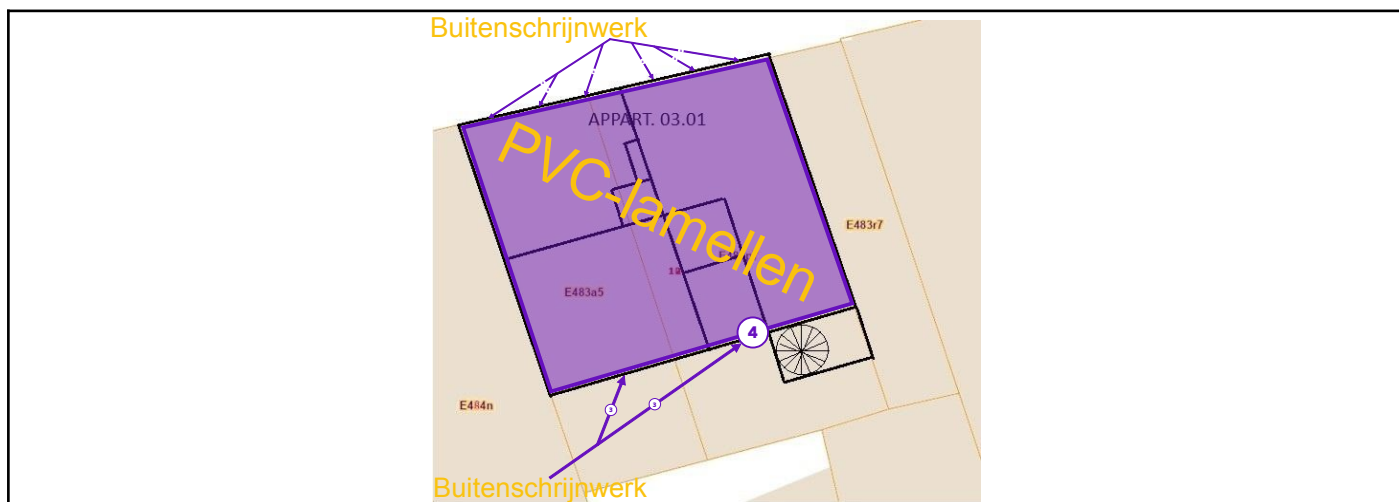
Plan 1.2: V+3 van huisnrs. 10-12-14

Beschrijving	Type	Actie
3. Buitenschrijnwerk	Advies	-
4. Plafonds	Advies	-

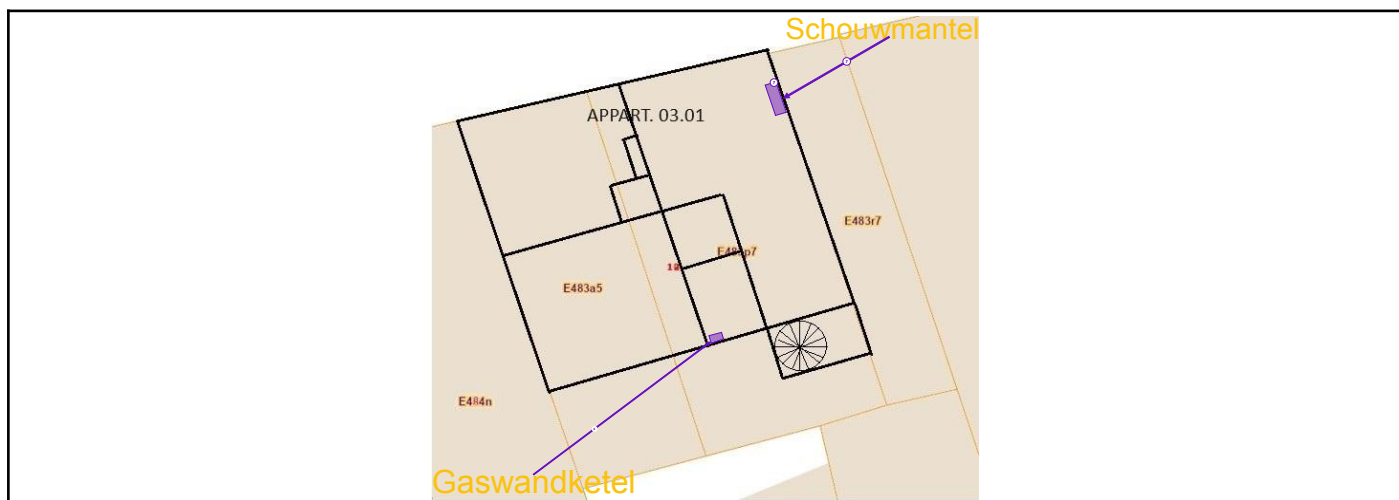
Plan 1.3: V+3 van huisnrs. 10-12-14

Beschrijving	Type	Actie
6. Technische installatie(s)	Advies	-
7. Schouwmantel	Advies	-

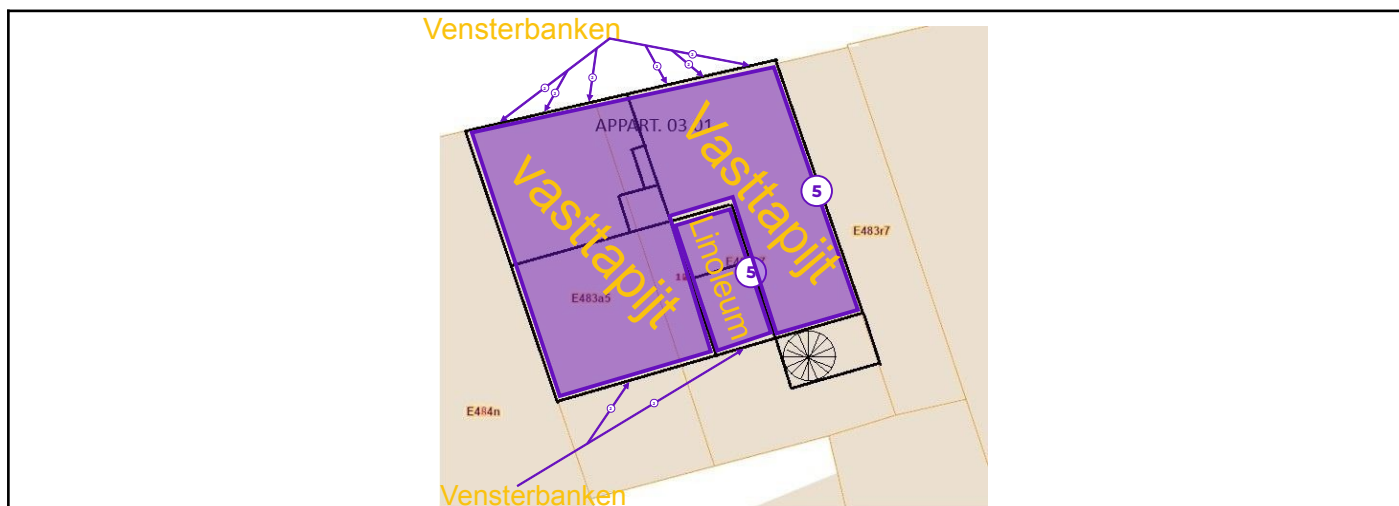
Plan 1.4: V+3 van huisnrs. 10-12-14

Beschrijving	Type	Actie
2. Vensterbanken	Advies	-
5. Vloeren, plinten & dorpels	Advies	-
