Asbestinventarisatetest

Elisabethlaan 57/301, 2600 Antwerpen

Attestnummer : 20240429-000508.000

Uitgegeven op : 29.04.2024

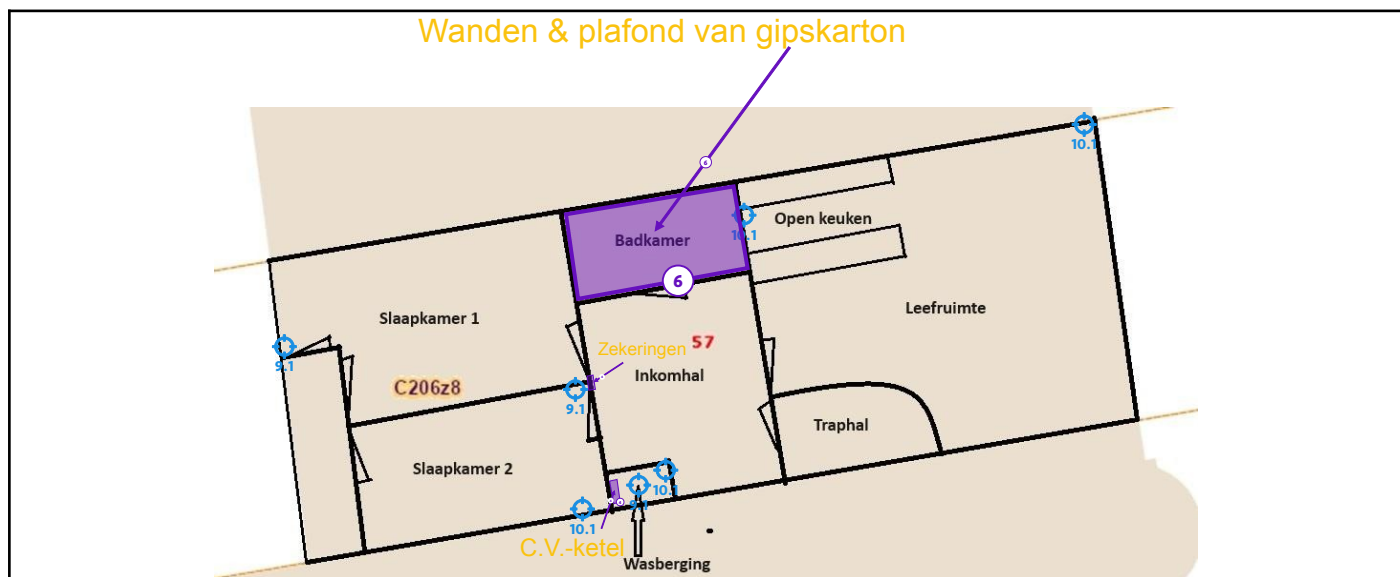
Plan 1.1: PLAN - V+3

Beschrijving	Type	Actie
4. Technische installatie(s)	Advies	-
6. Badkamer	Advies	-
9. 2 - pleister - plafonds	Geen asbest	-
9.1 Code: Staal 002 (QR 000000353472): 2-pleister plafond	Mengmonster	-
10. 1 - Pleister - muren	Geen asbest	-
10.1 Code: Staal 001 (QR 000000353465): 1-pleister muren	Mengmonster	-

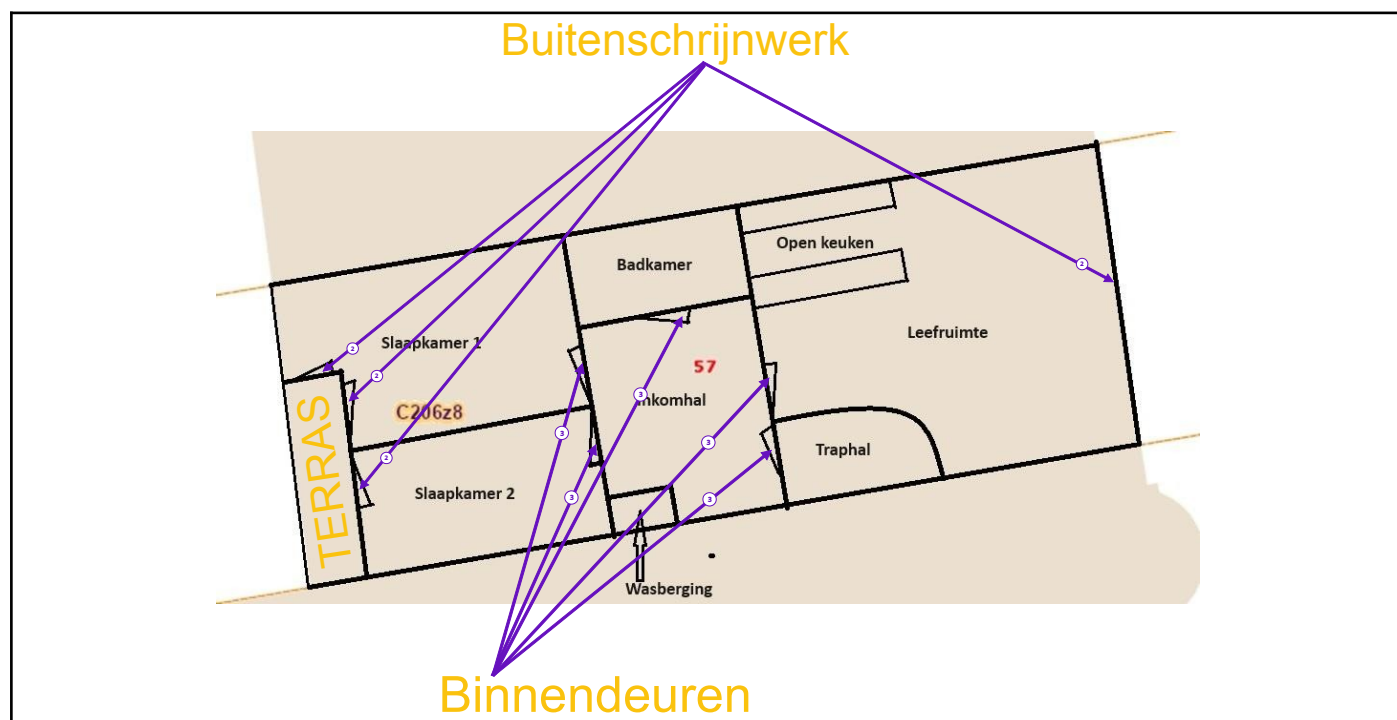
Plan 1.2: PLAN - V+3

Beschrijving	Type	Actie
2. Buitenschrijnwerk	Advies	-
3. Binnendeuren	Advies	-
8. Terras	Advies	-

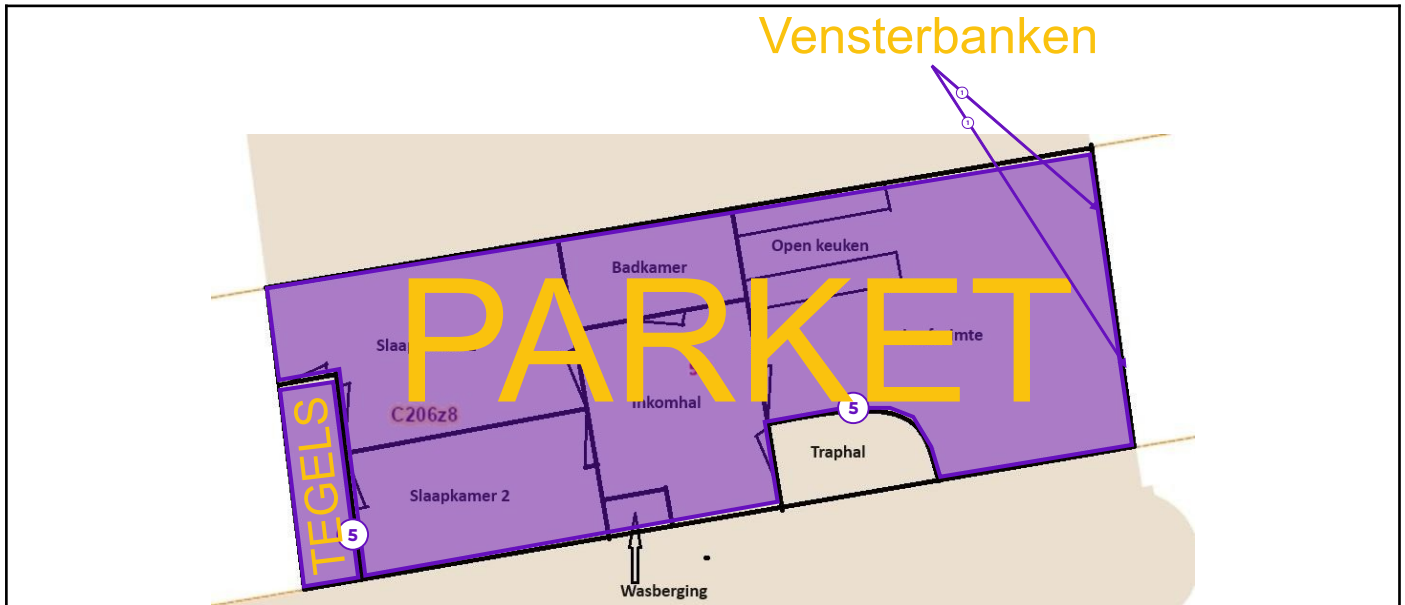
Plan 1.3: PLAN - V+3

Beschrijving	Type	Actie
1. Vensterbanken	Advies	-
5. Vloer(en)	Advies	-

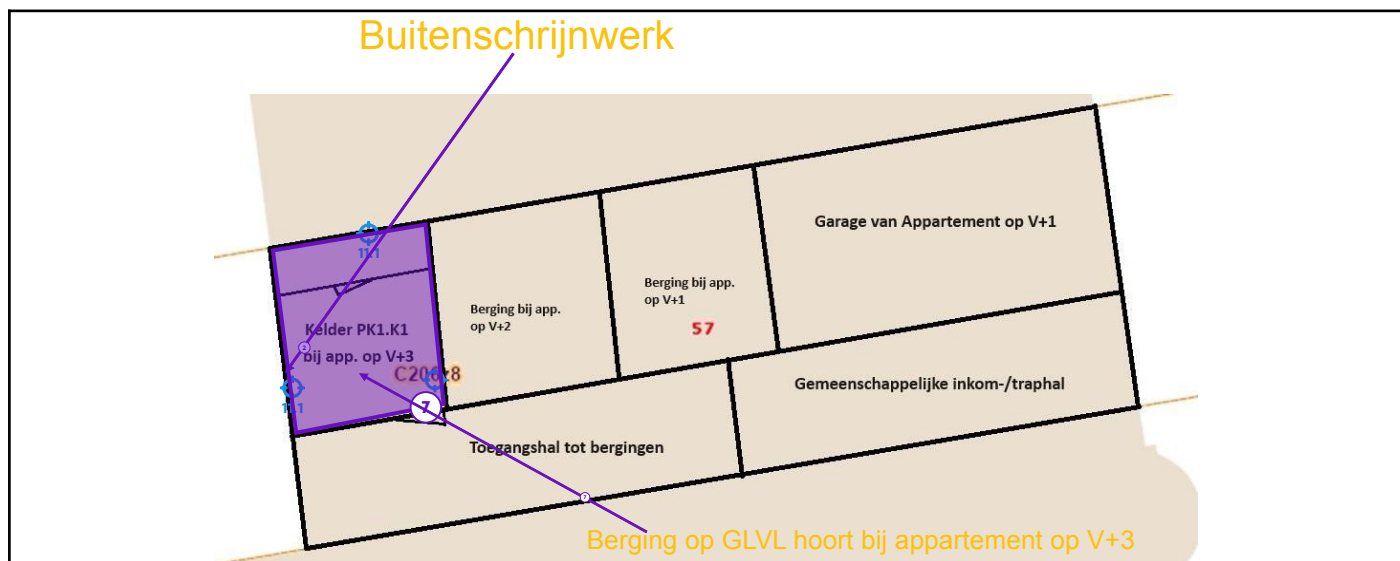
Plan 1.4: PLAN - GLVL

Beschrijving	Type	Actie
2. Buitenschrijnwerk	Advies	-
7. Berging op het GLVL	Advies	-
11. 3 - Pleister - berging op GLVL	Geen asbest	-
11.1 Code: Staal 003 (QR 0000353489): 3-pleister berging glvl	Mengmonster	-
