Asbestinventarisatattest

Falconplein 4, 2000 Antwerpen
Gemeenschappelijke delen

Attestnummer : 20260420-000171.000

Niet-asbestveilig

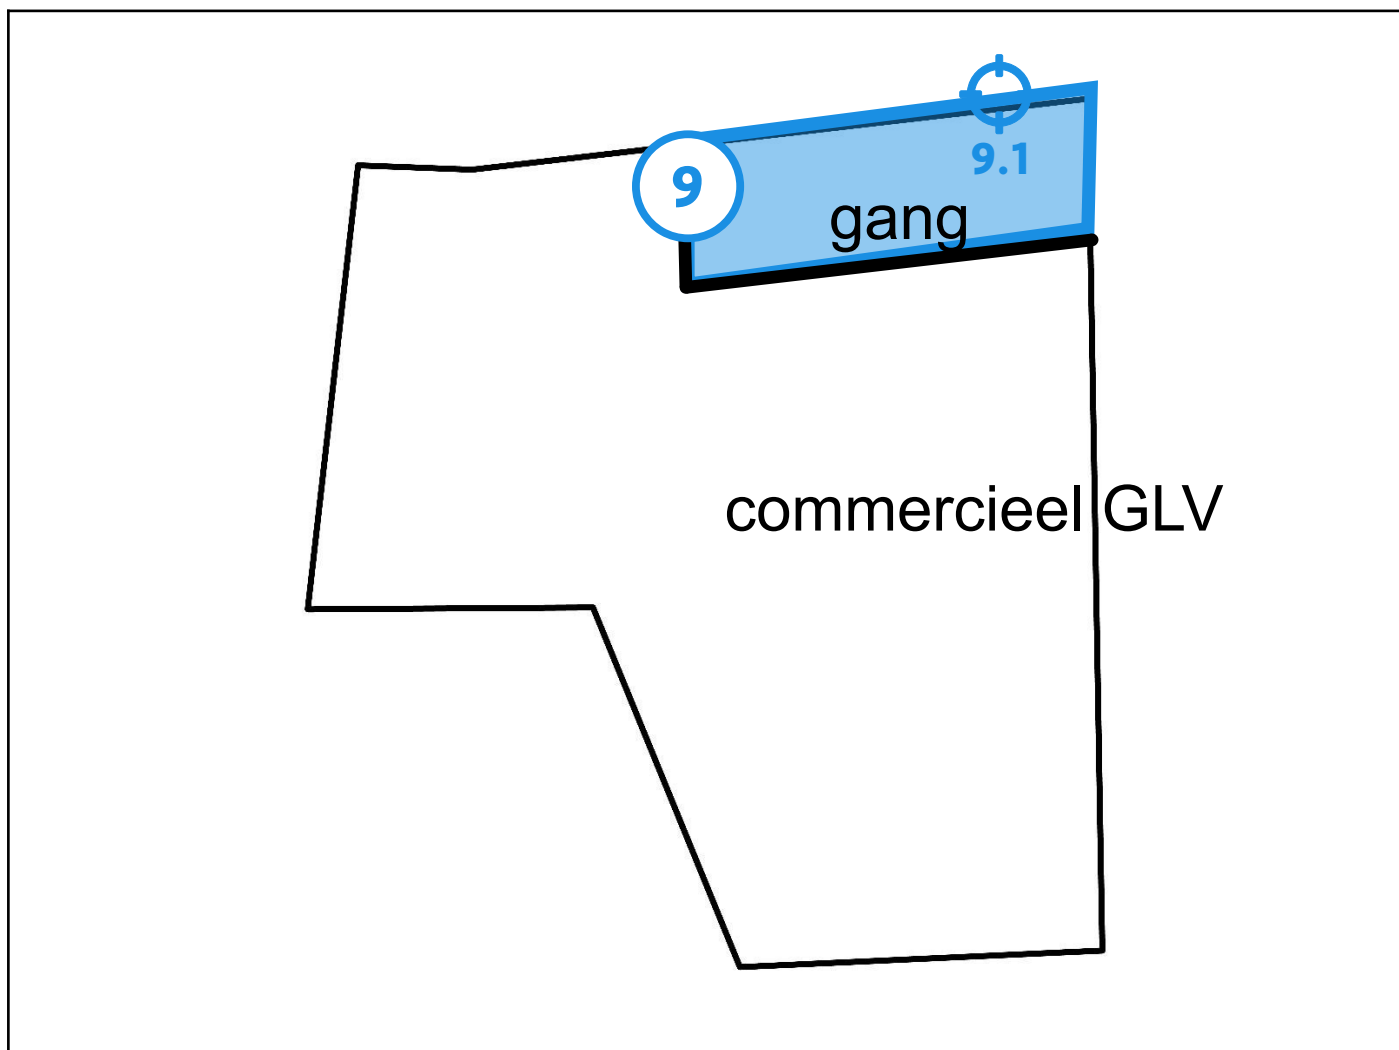
Plan 1.1: Hoofdgebouw plan

Beschrijving	Type	Actie
9. pleister op de muren gemene delen	Geen asbest	-
9.1 Code: pleister mur	Mengmonster	-

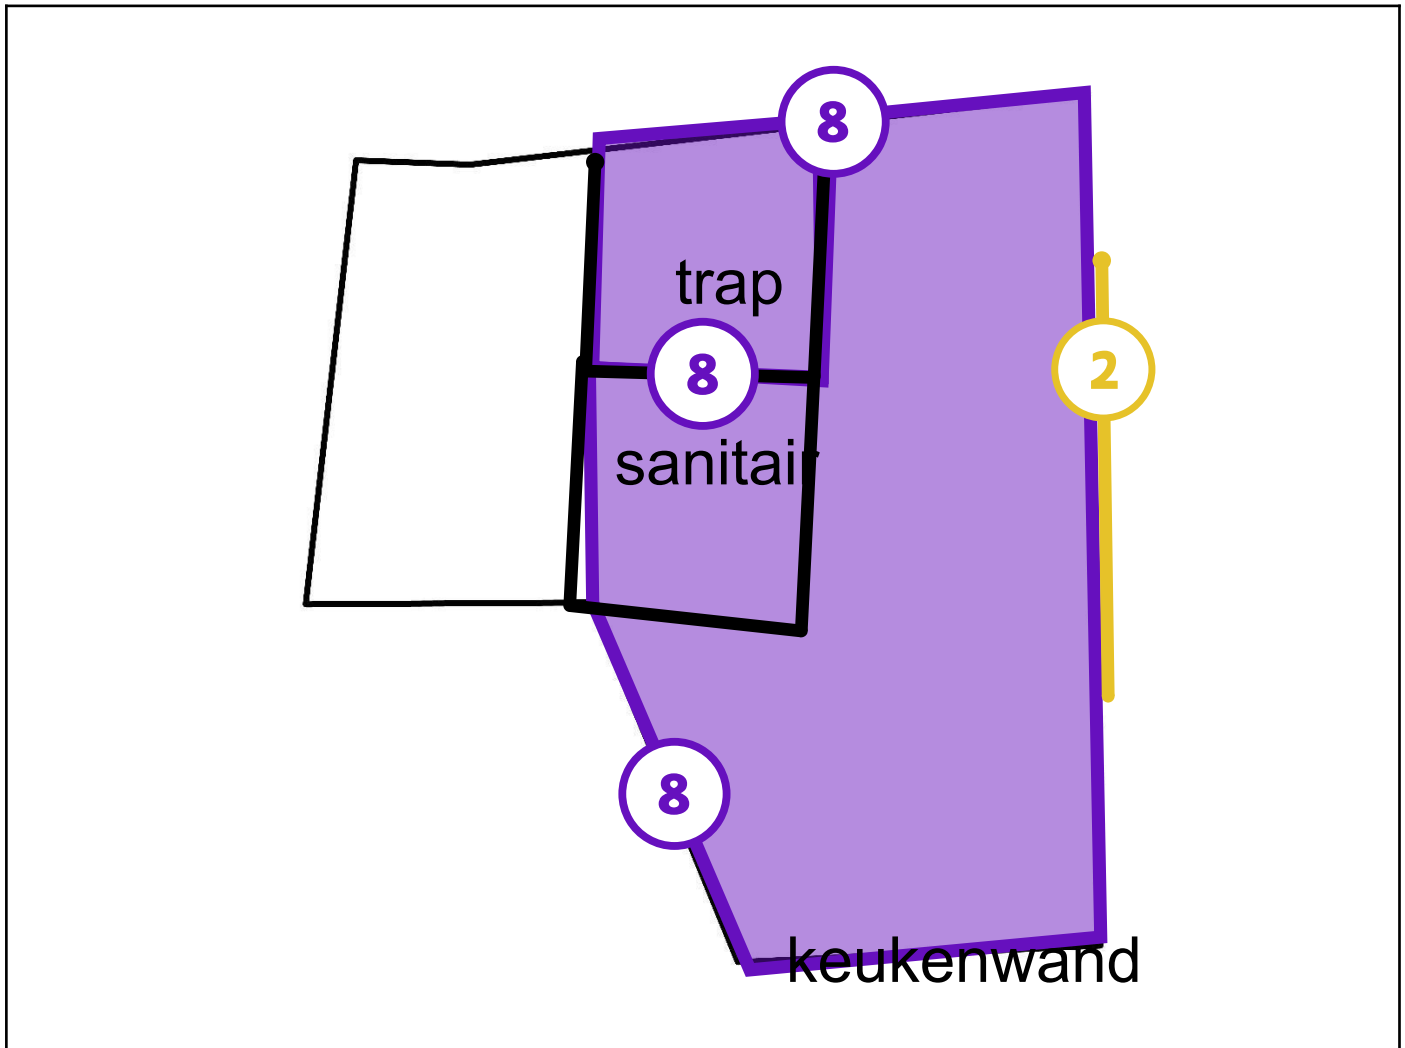
Plan 1.3: Typeverdiep 1-4

Beschrijving	Type	Actie
2. roofing (zonder staalname) ip2	Asbestmateriaal	Zorgvuldig beheren
8. Vloerbekleding	Advies	-

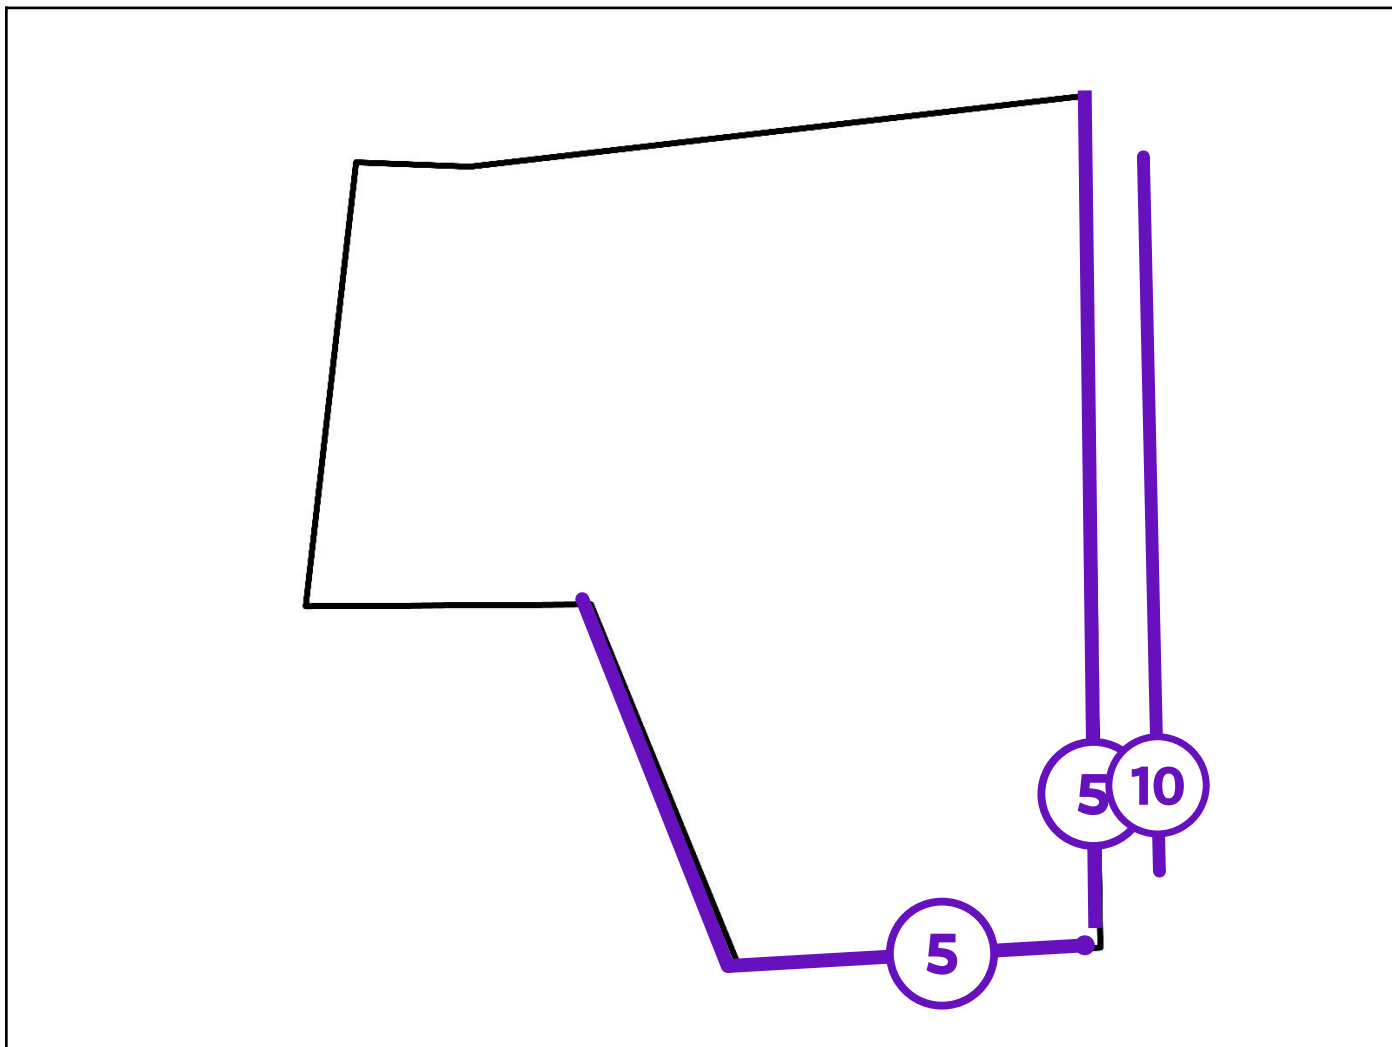
Plan 1.4: Omtrek gevels

Beschrijving	Type	Actie
5. Cementering Gevel	Beperking	-
10. ramen met soepele kit ip2	Overige ruimte of materiaal	-

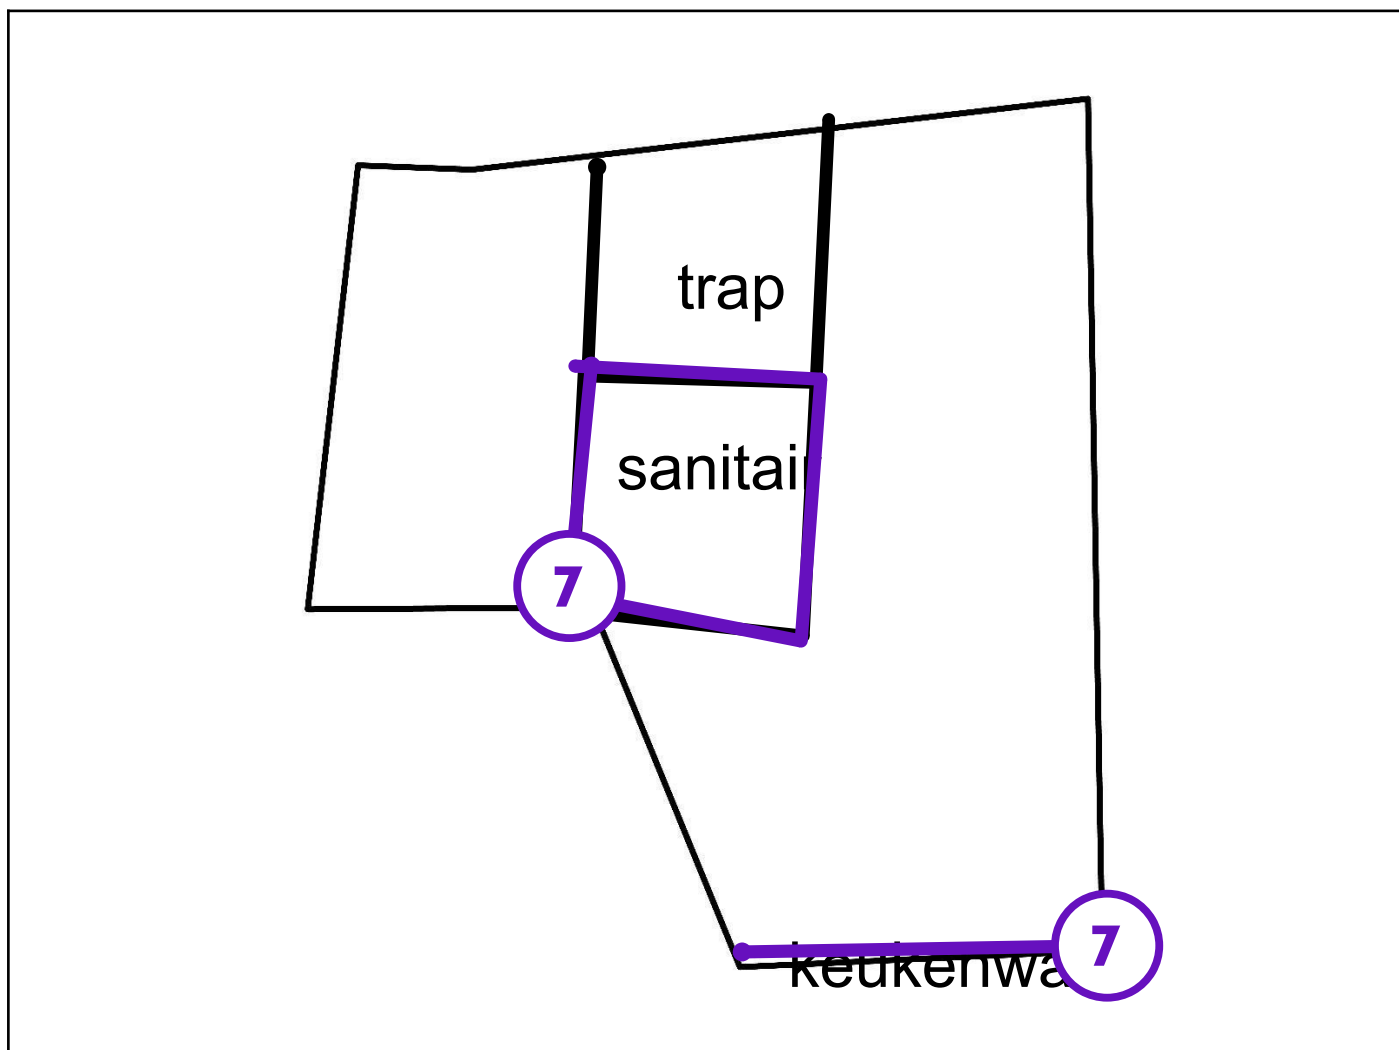
Plan 1.5: Typeverdiep 1-4 kopie

Beschrijving	Type	Actie
7. gelijkde intacte tegels ip2	Advies	-

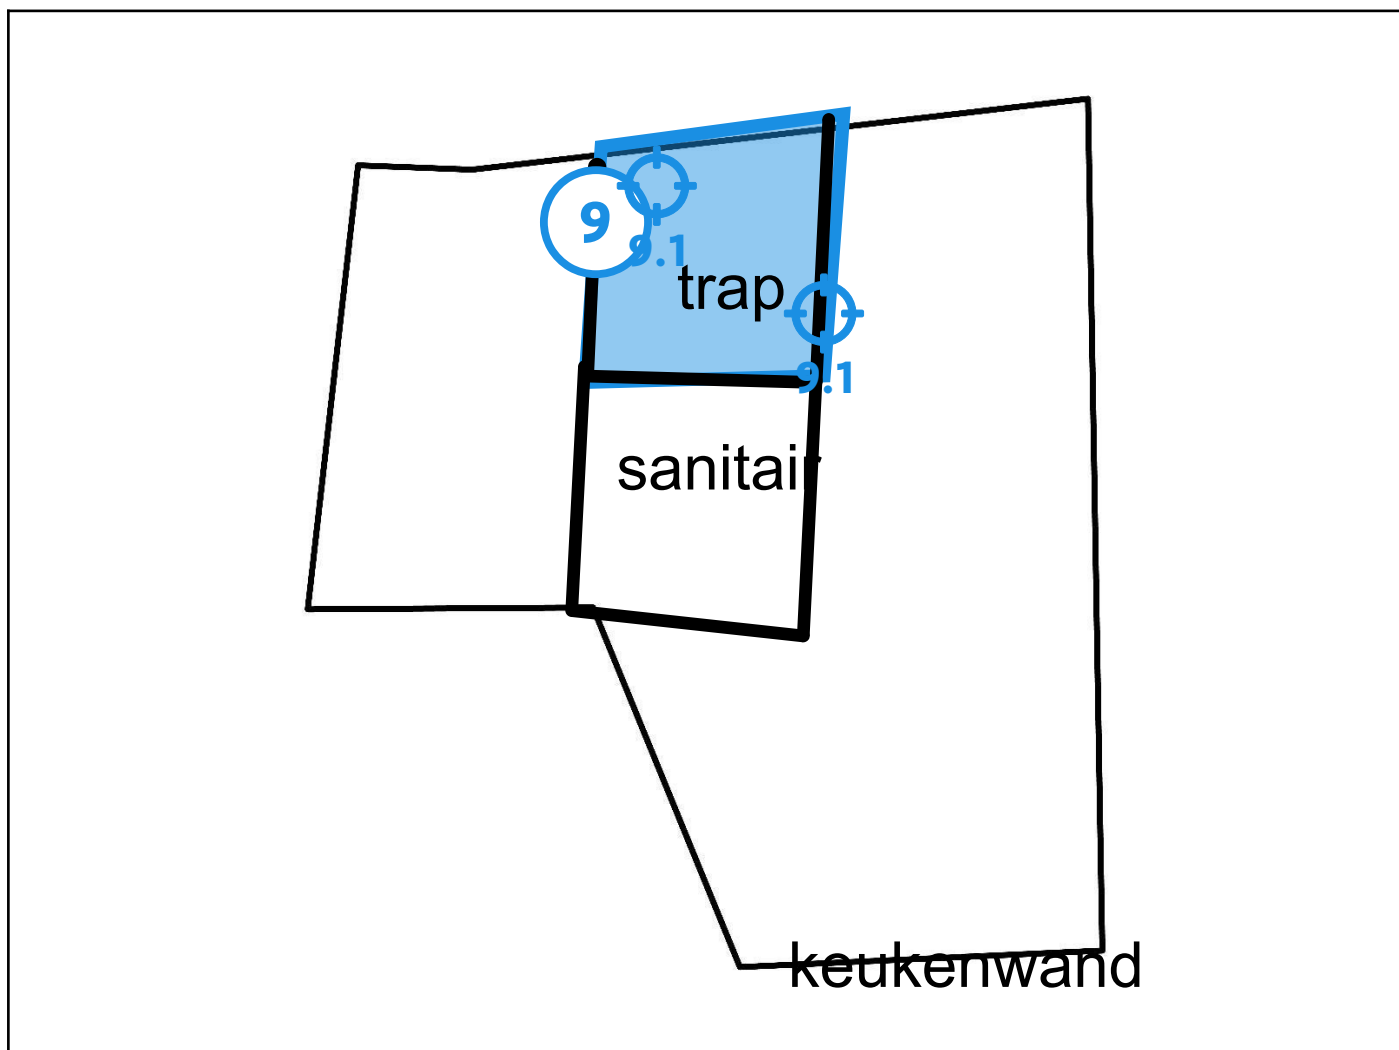
Plan 1.7: Typeverdiep 1-4 pleister

Beschrijving	Type	Actie
9. pleister op de muren gemene delen	Geen asbest	-
9.1 Code: pleister mur	Mengmonster	-
