Asbestinventarisatetest

Falconplein 4/000, 2000 Antwerpen

Attestnummer : 20260420-000206.000

Uitgegeven op : 20.04.2026

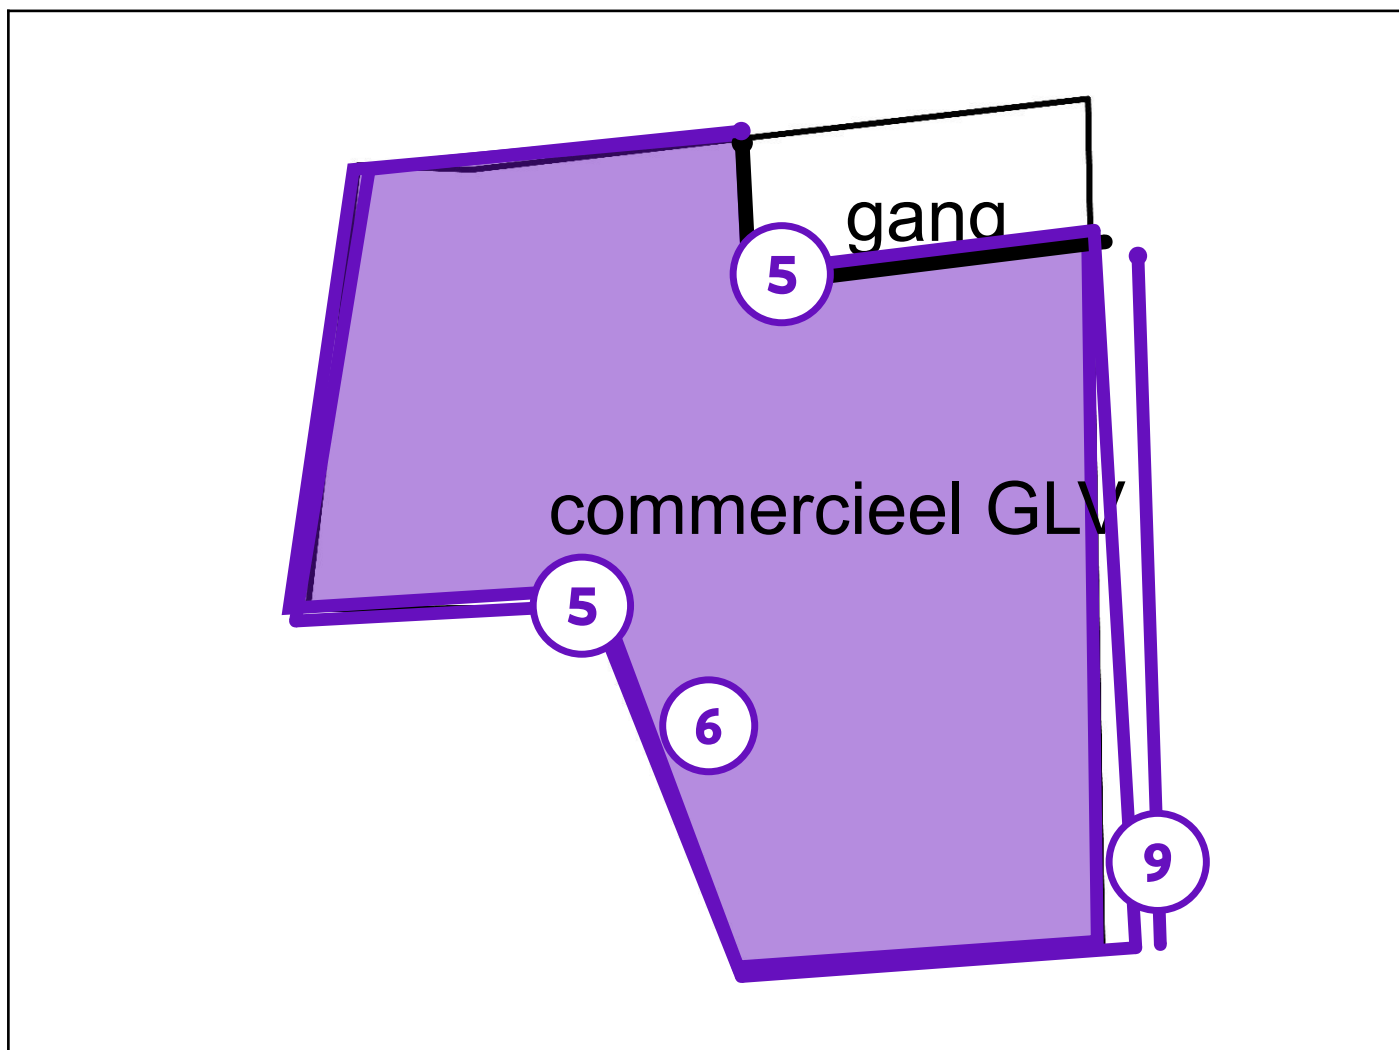
Plan 1.1: Commercieel GLV

Beschrijving	Type	Actie
5. gelijkde intacte tegels ip2	Advies	-
6. Keuken van na 2001 / modern ip2	Advies	-
9. ramen met soepele kit ip2	Overige ruimte of materiaal	-

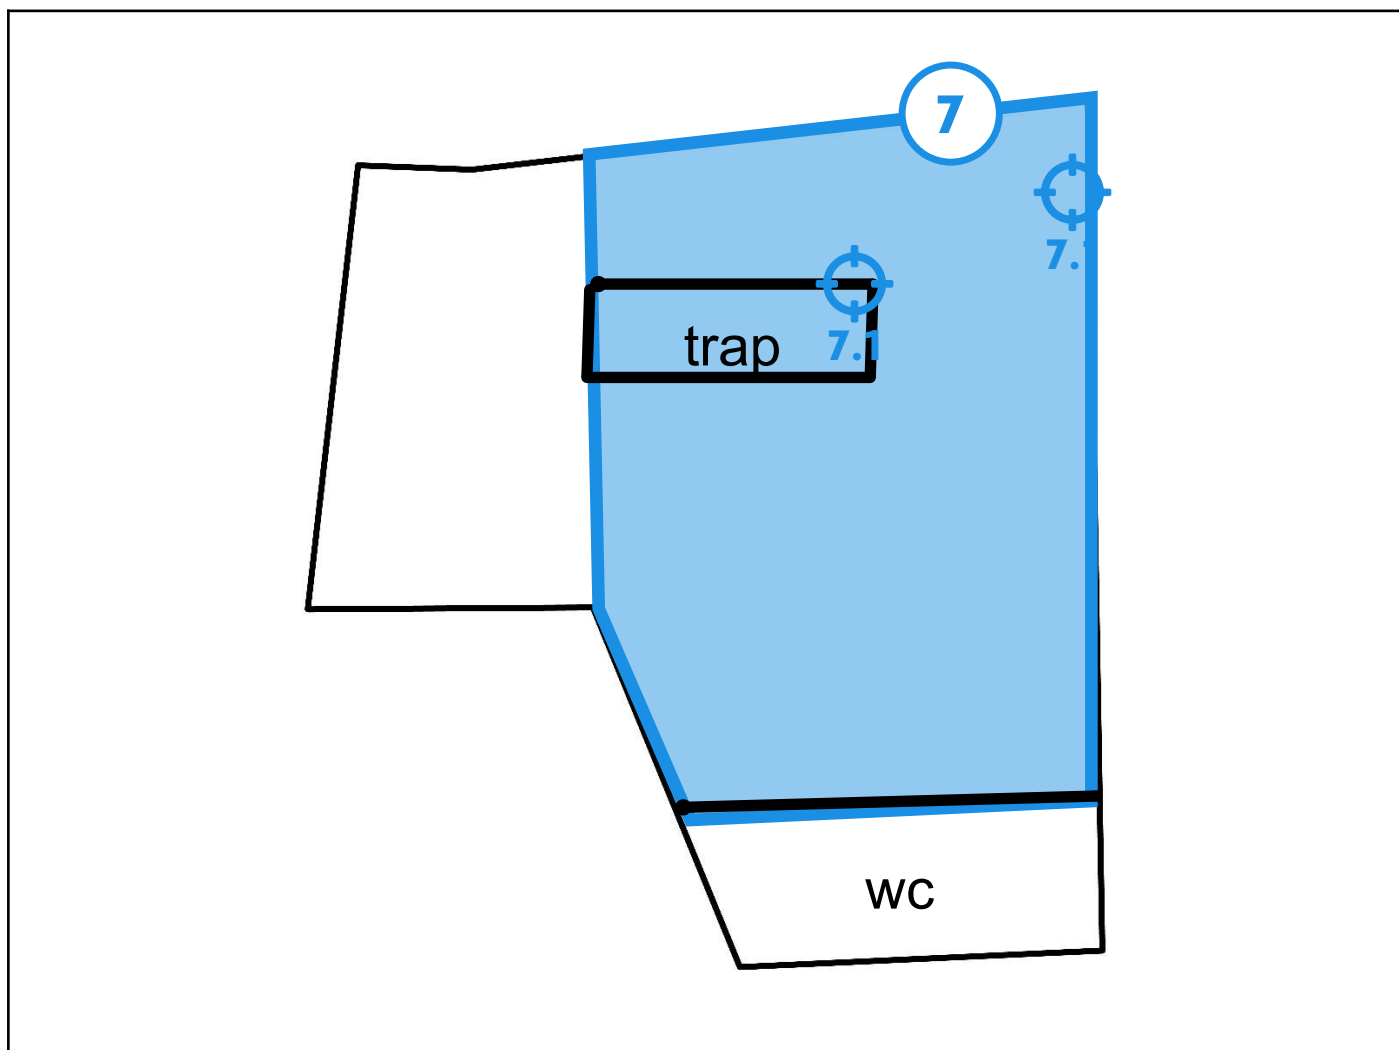
Plan 1.2: kelder plafond

Beschrijving	Type	Actie
7. cementering op de plafopnd kelder	Geen asbest	-
7.1 Code: cementering	Mengmonster	-

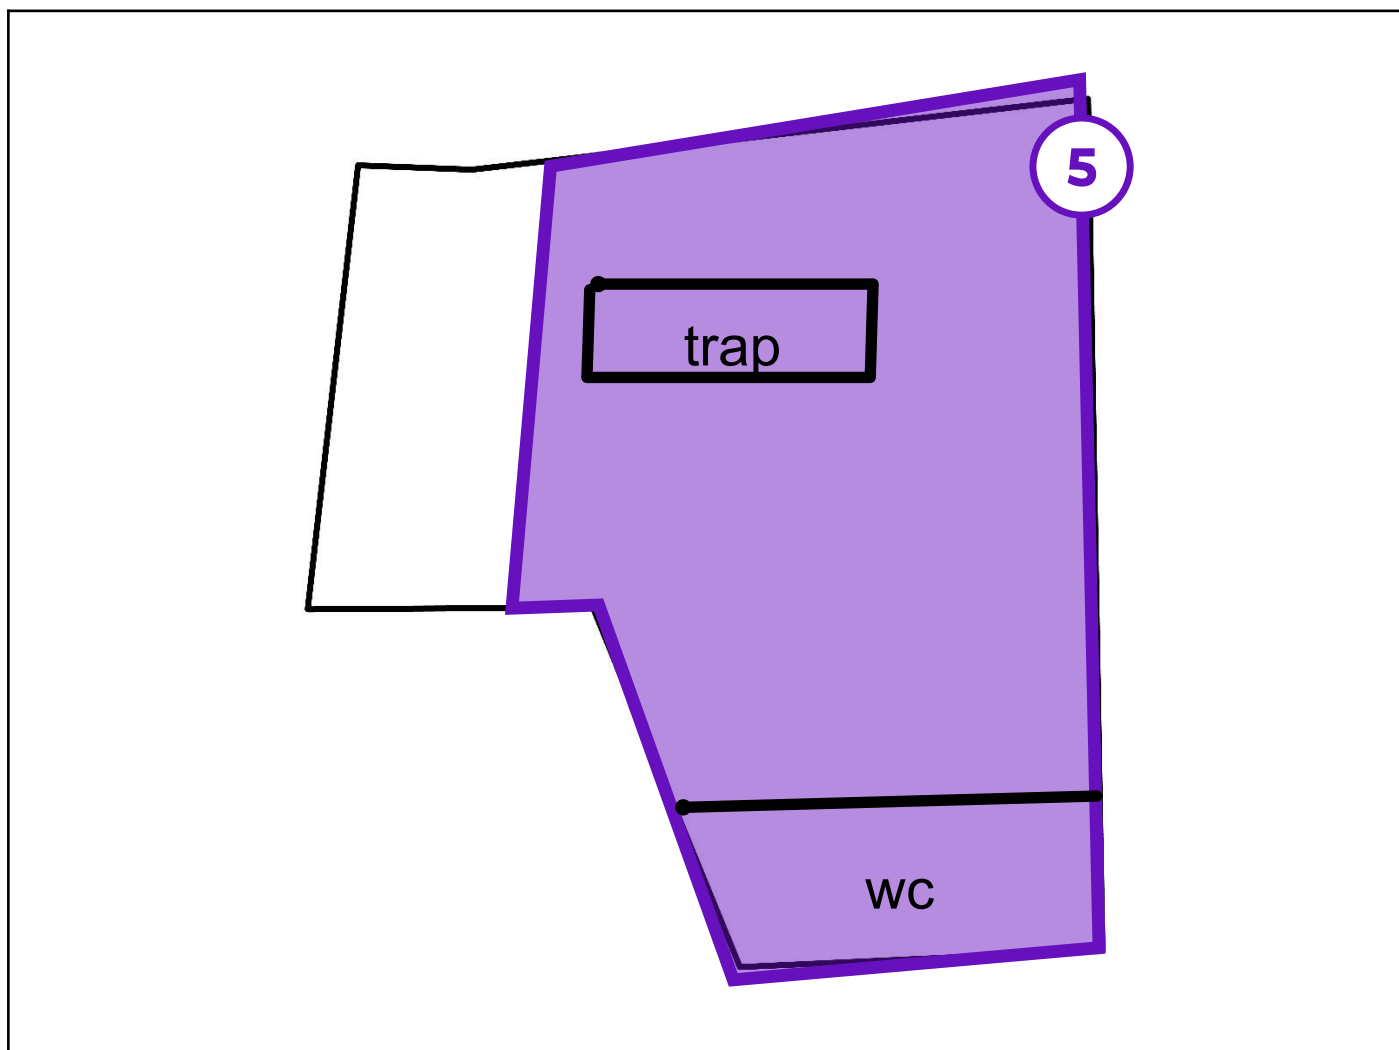
Plan 1.4: kelder vloer

Beschrijving	Type	Actie
5. gelijkde intacte tegels ip2	Advies	-

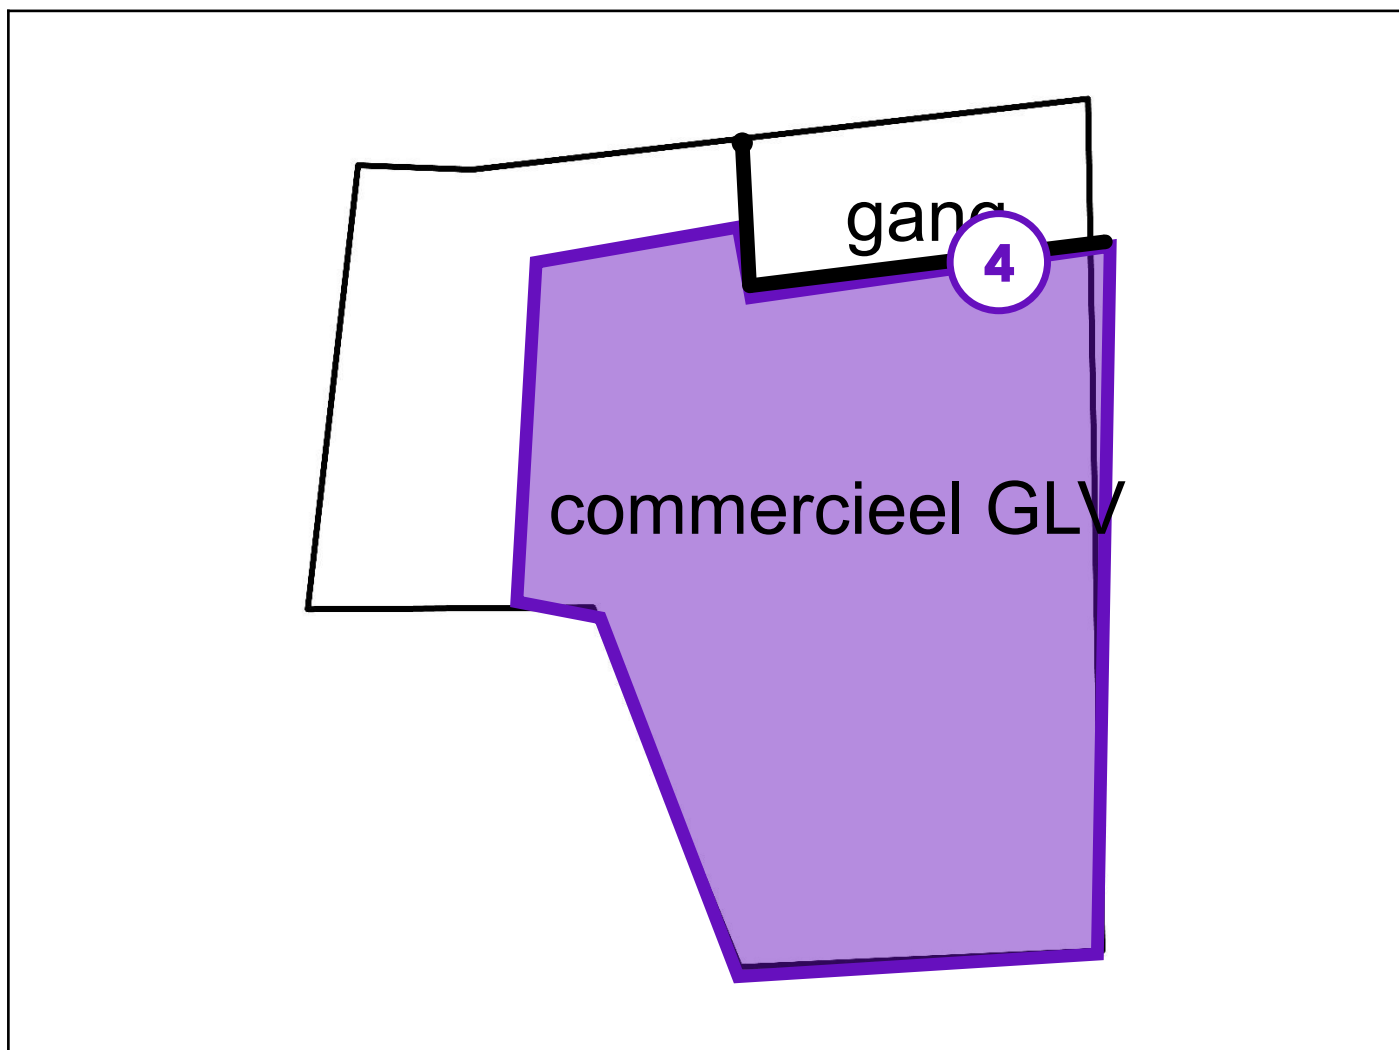
Plan 1.5: Commercieel Glv plafond

Beschrijving	Type	Actie
4. gipsplaat plafonds ip2	Advies	-

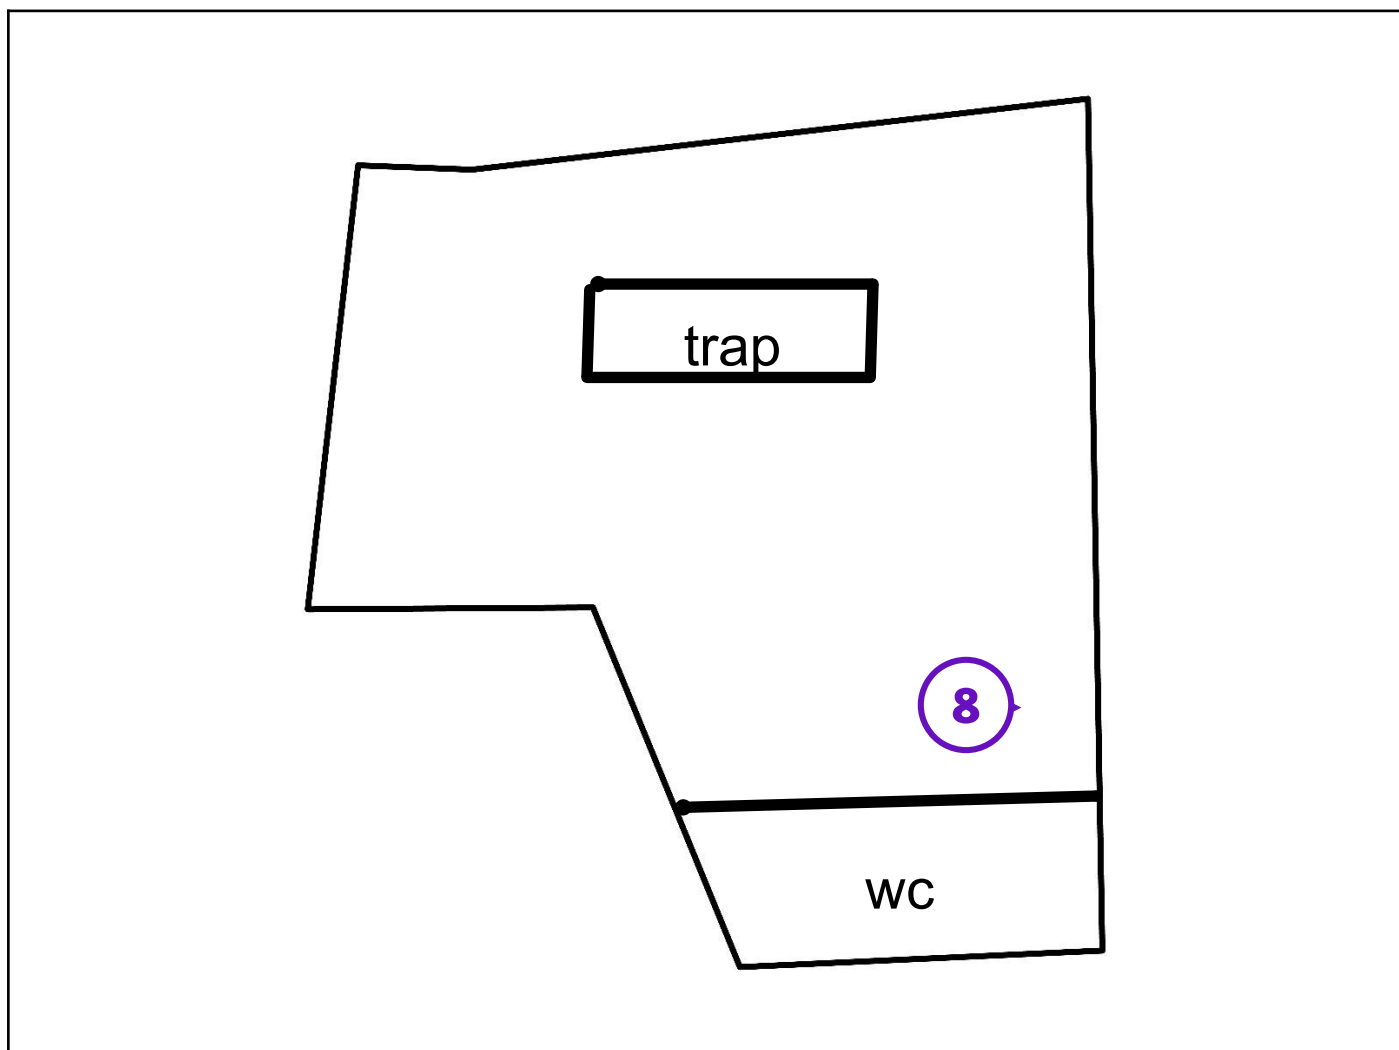
Plan 1.6: kelder bis

Beschrijving	Type	Actie
8. Recente cv-ketel ip2	Overige ruimte of materiaal	-
