Asbestinventarisatetest

Falconplein 4/301, 2000 Antwerpen

Attestnummer : 20260421-000248.000

Uitgegeven op : 21.04.2026

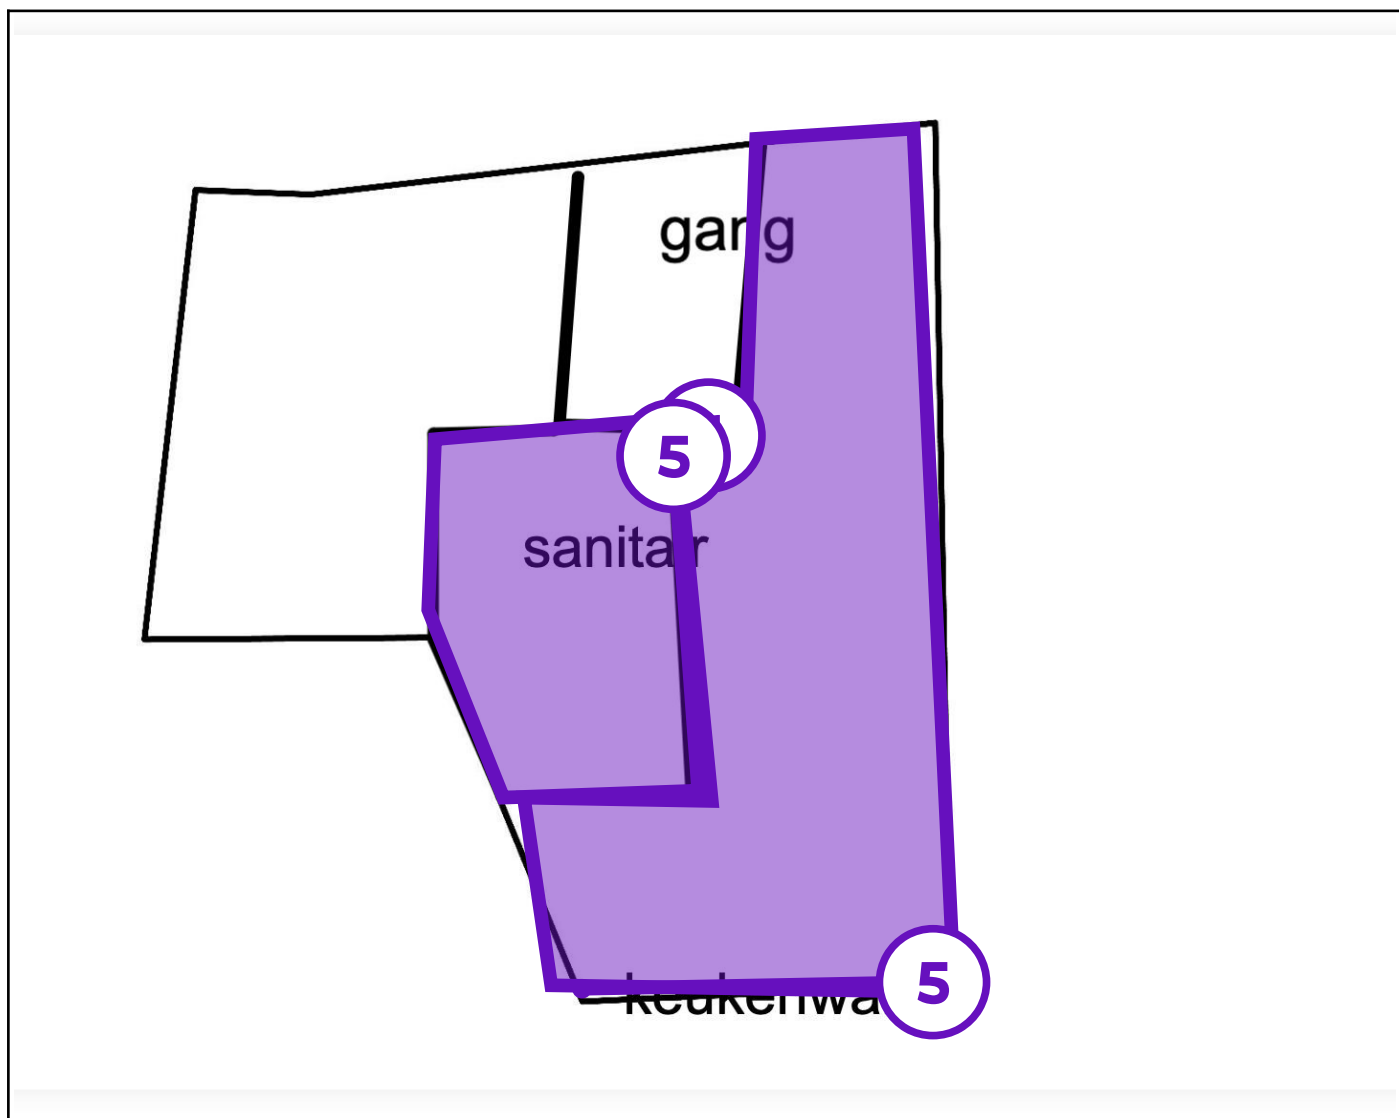
Plan 1.1: Plan vloer / wand

| Beschrijving | Type | Actie |
|---|---|---|
| 3. schouw(en) niet inspecteerbaar ip2 | Beperking | - |

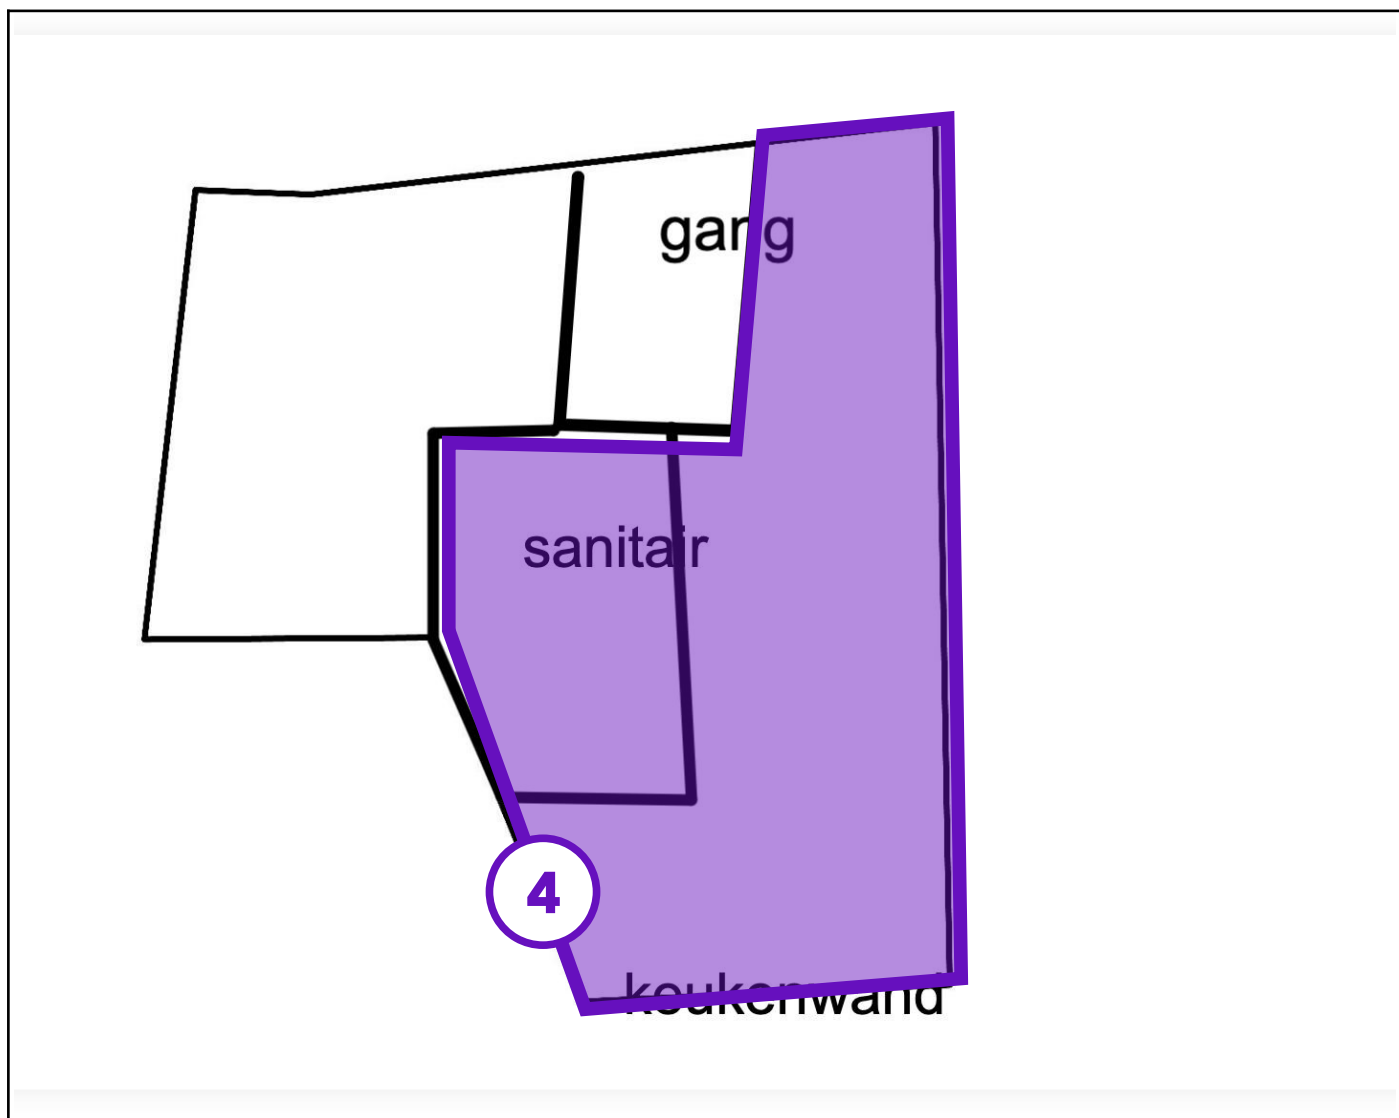
Plan 1.3: Plan plafond

| Beschrijving | Type | Actie |
|---|---|---|
| 8. ramen met soepele kit ip2 | Overige ruimte of materiaal | - |
