# Asbestinventarisatetest

Falconplein 4/401, 2000 Antwerpen

Attestnummer : 20260421-000268.000

# Zone 1: Hoofdgebouw

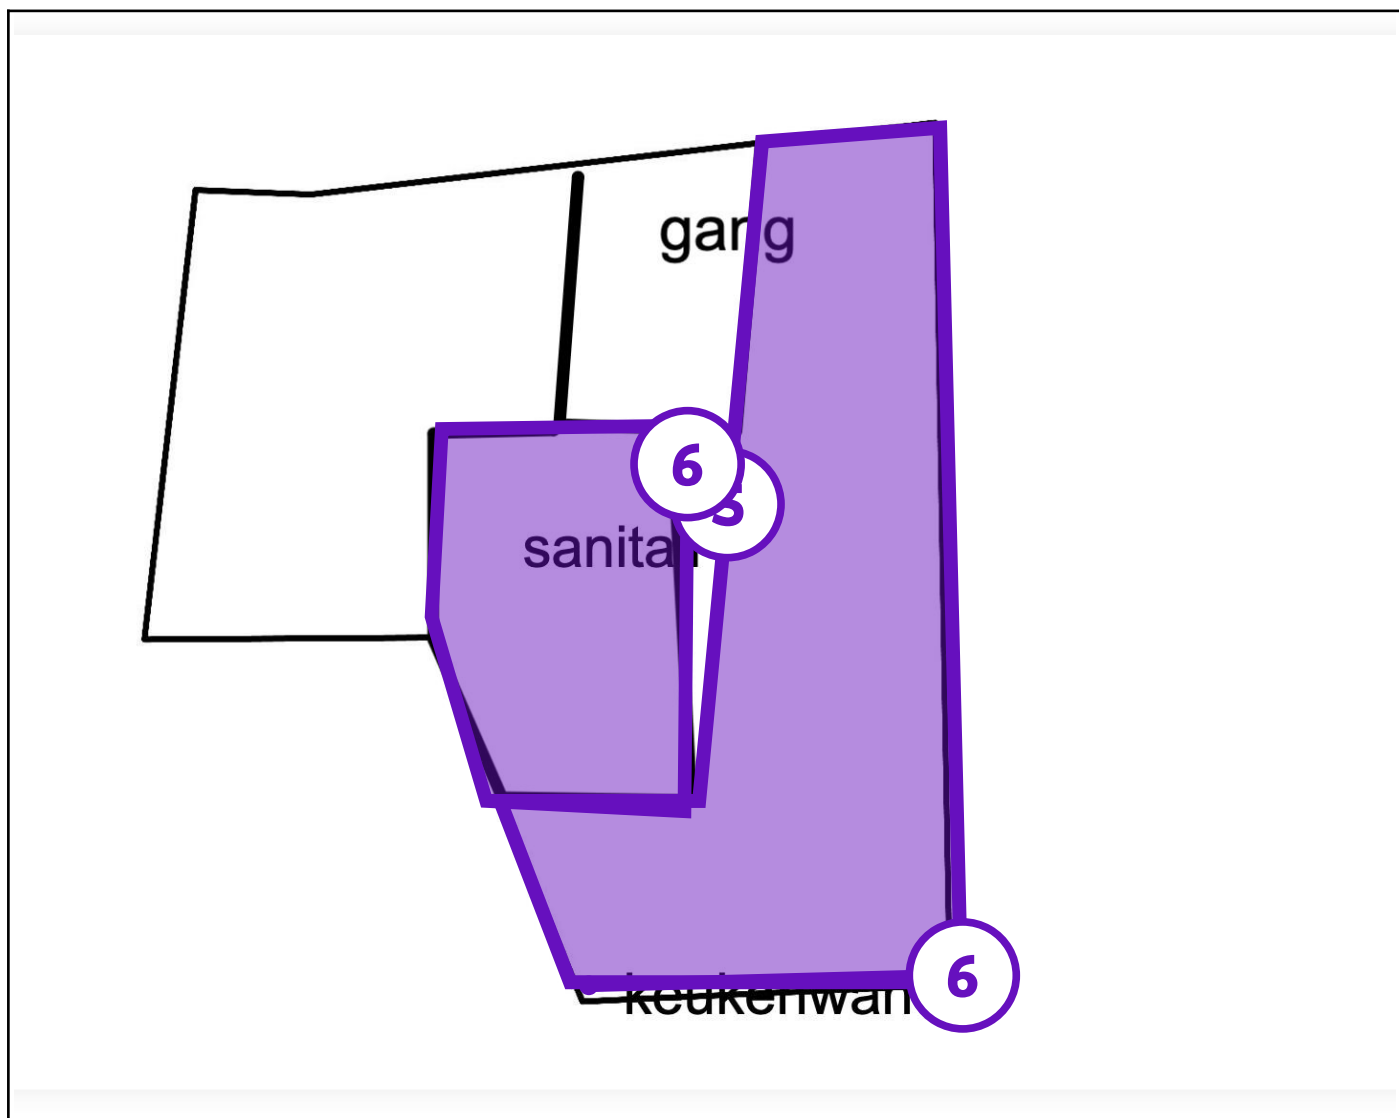
## Plan 1.1: plan vloer / wand

Beschrijving	Type	Actie
5. Laminaat vloerbekleding ip2	Advies	-
6. gelijkde intacte tegels ip2	Advies	-

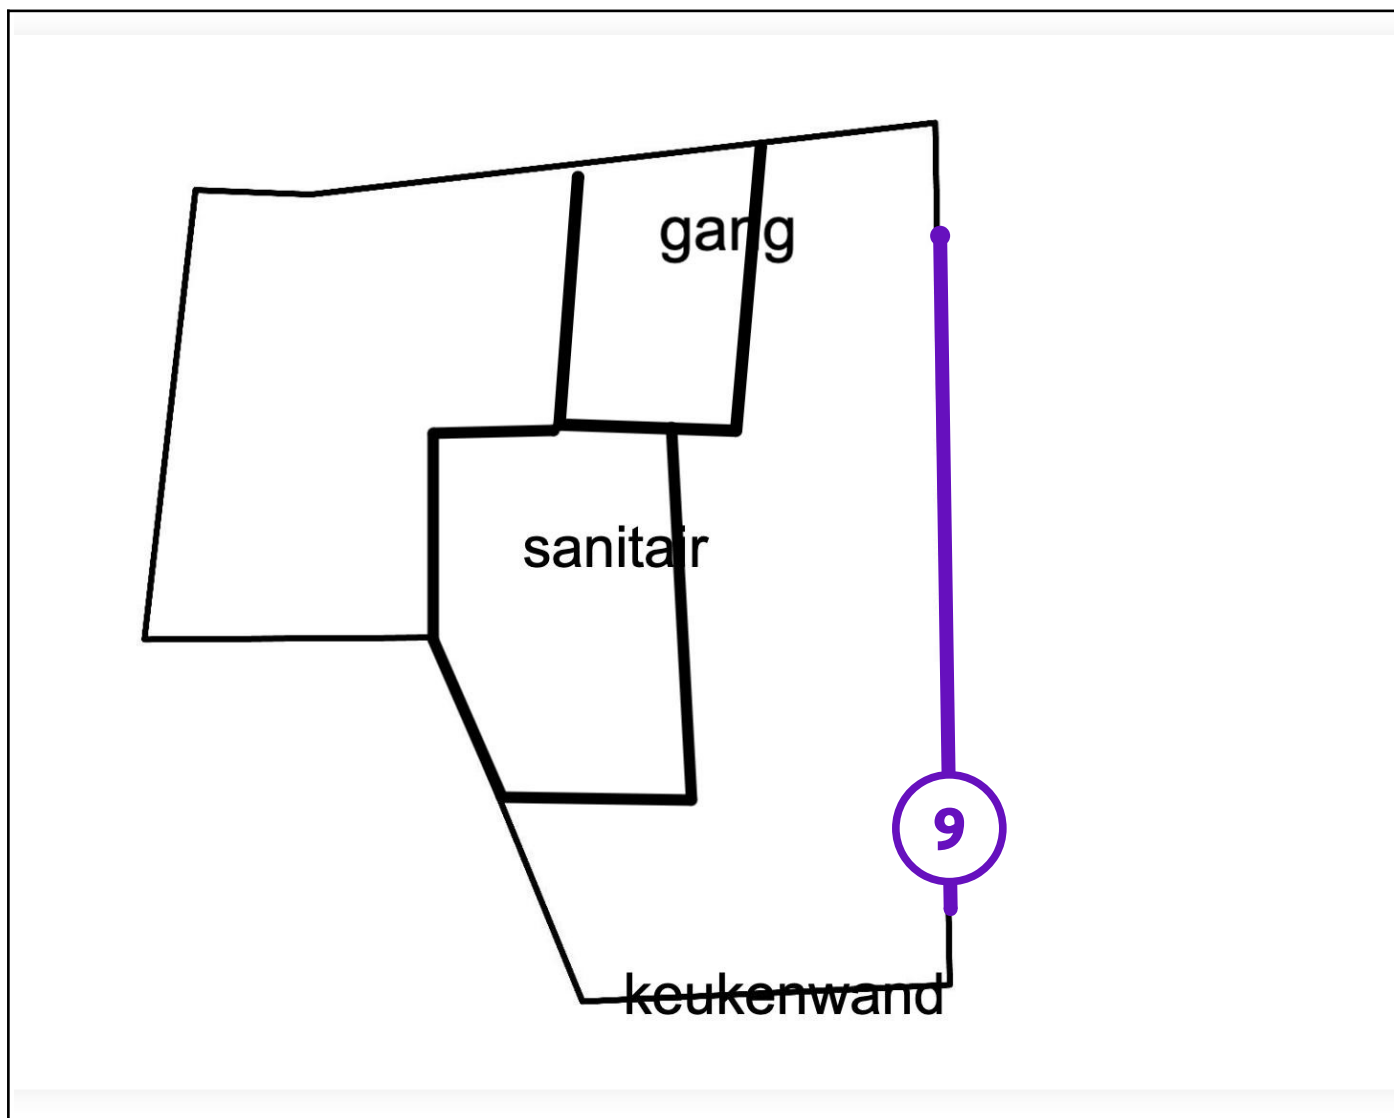
## Plan 1.3: plan ramen

Beschrijving	Type	Actie
9. ramen met soepele kit ip2	Overige ruimte of materiaal	-

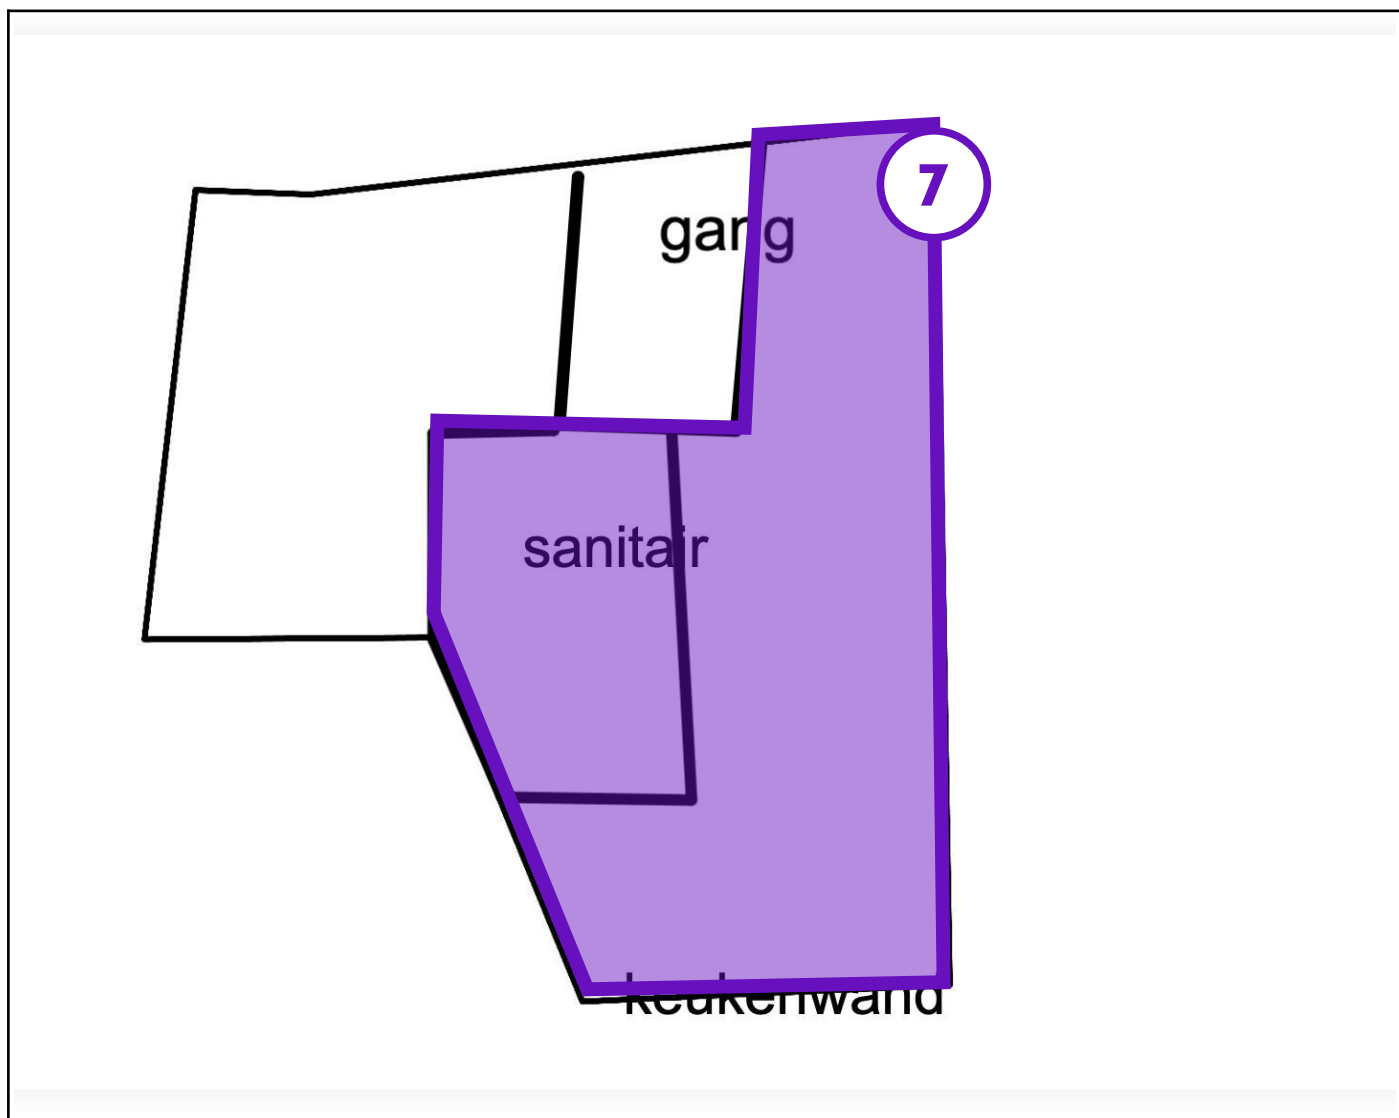
## Plan 1.4: plan plafond

Beschrijving	Type	Actie
7. vals plafond ip2	Advies	-

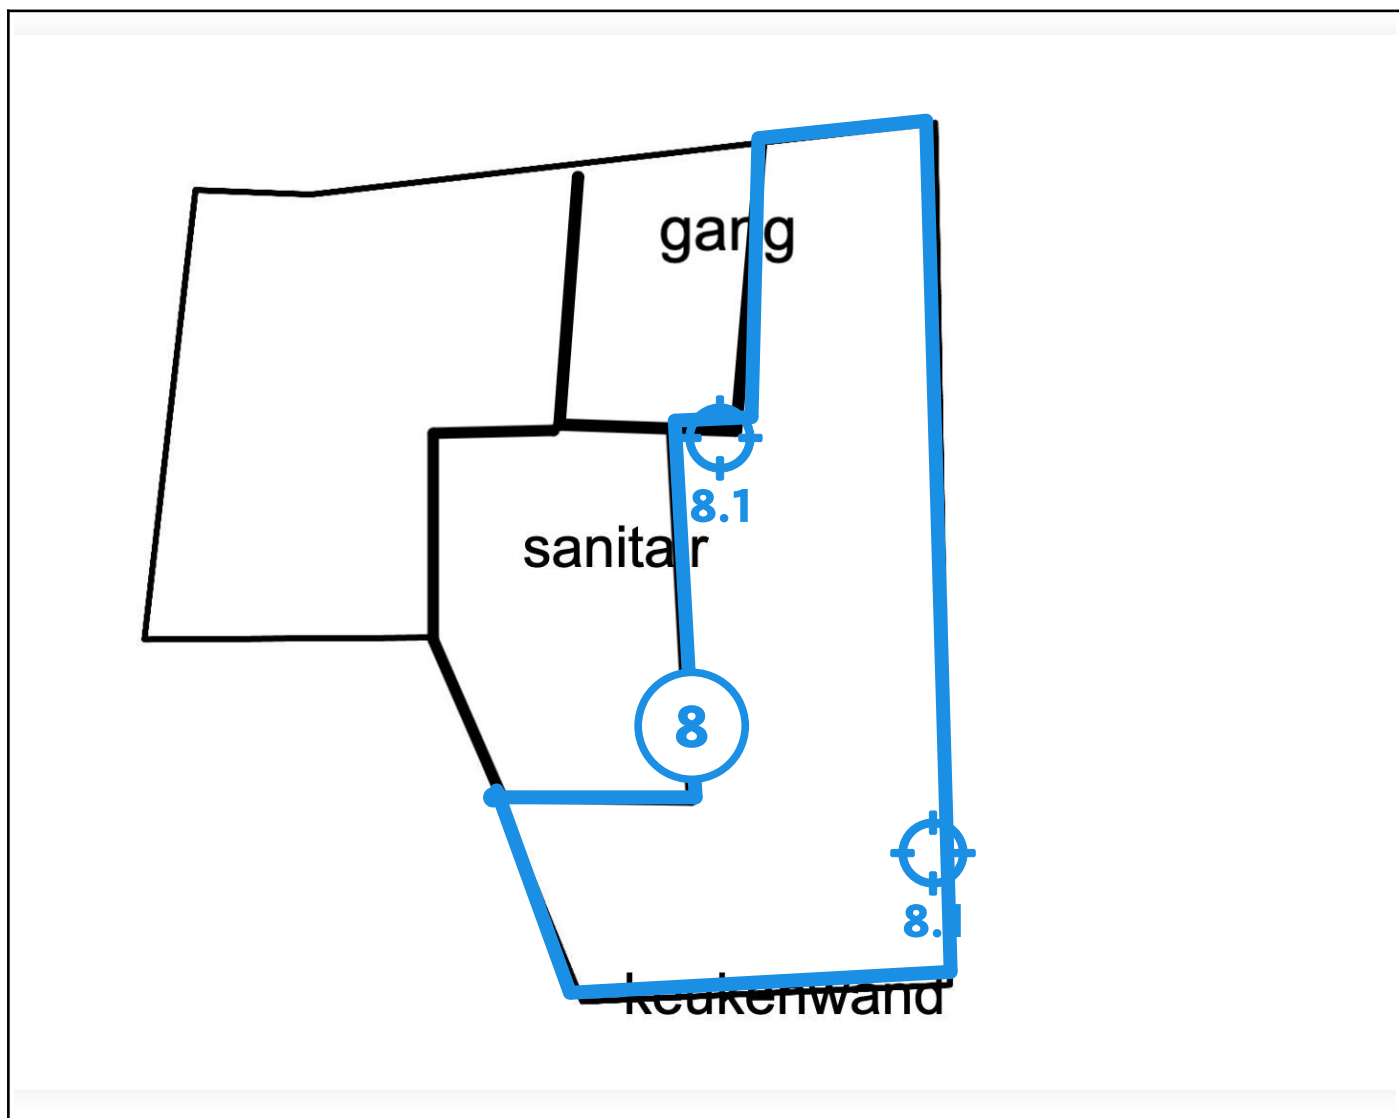
## Plan 1.5: plan pleister

Beschrijving	Type	Actie
8. pleister op de muren ip2	Geen asbest	-
8.1 Code: pleister mur	Mengmonster	-
