Asbestinventarisatetest

Oude Bosuilbaan 38/202, 2100 Antwerpen

Attestnummer : 20260503-000093.000

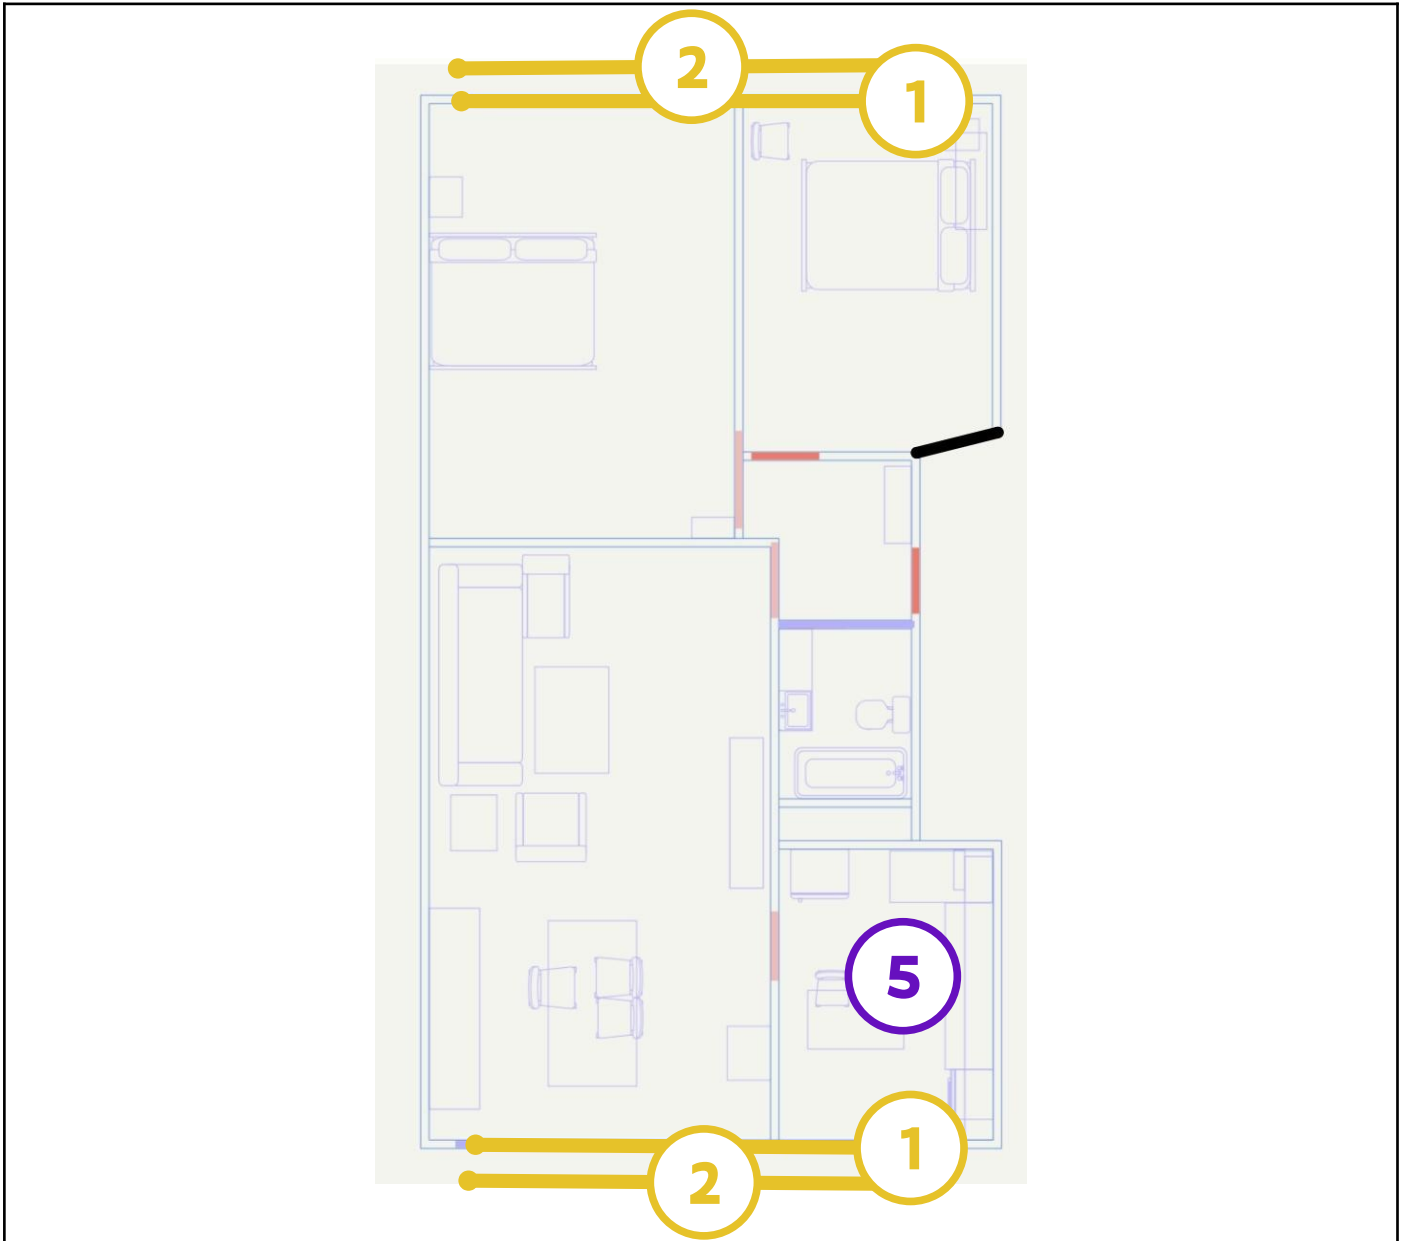
Plan 1.1: plan raam / vensterbank

Beschrijving	Type	Actie
1. Asbest verdachte kit	Asbestmateriaal	Zorgvuldig beheren
2. vensterbank Hol ip2	Asbestmateriaal	Zorgvuldig beheren
5. Keuken van na 2001 / modern ip2	Advies	-

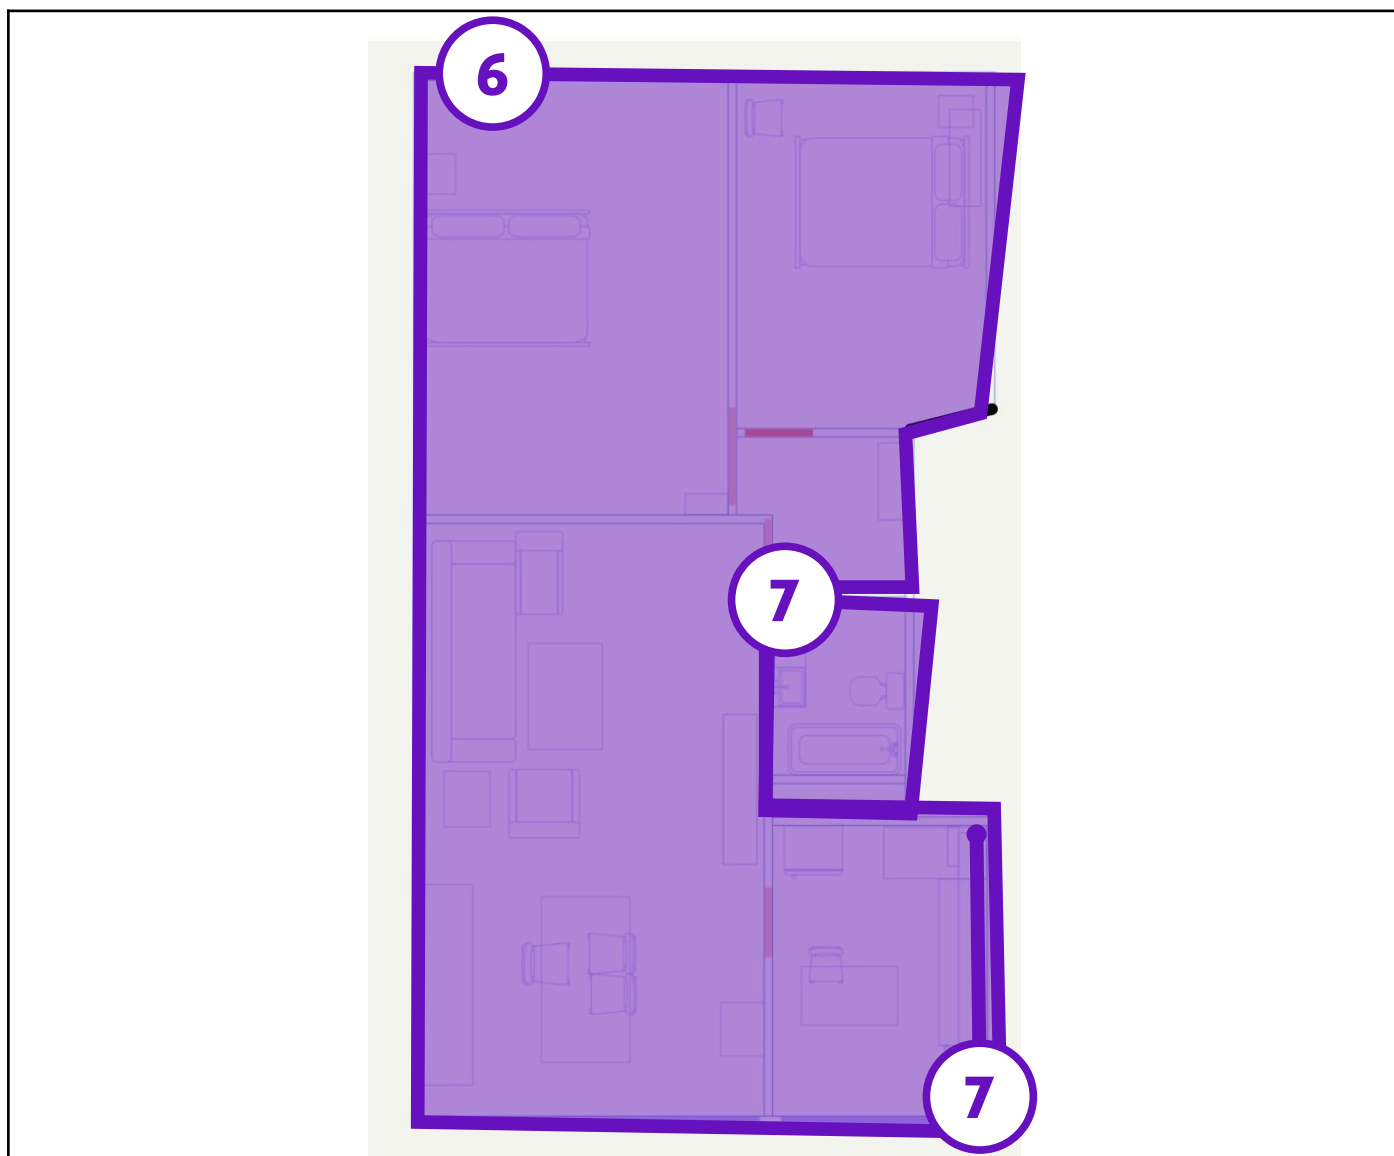
Plan 1.2: Plan tegel / vloer

Beschrijving	Type	Actie
6. moderne vloer ip2	Advies	-
7. gelijkde intacte tegels ip2	Advies	-

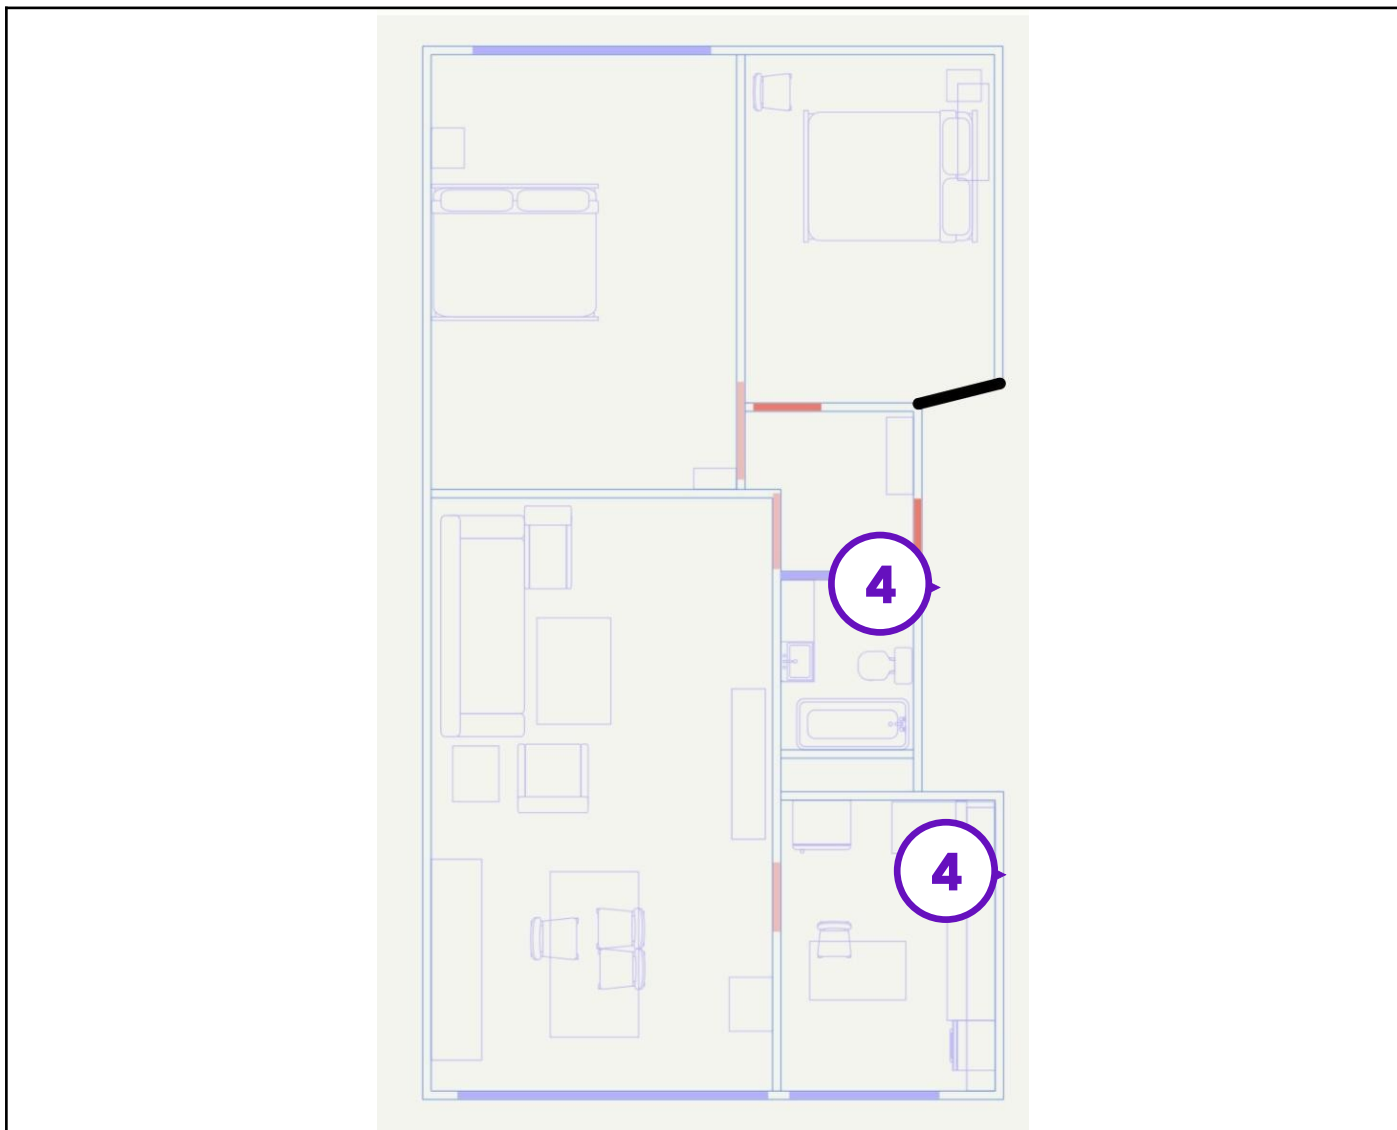
Plan 1.3: Plan drie

Beschrijving	Type	Actie
4. schouw(en) niet inspecteerbaar ip2	Beperking	-

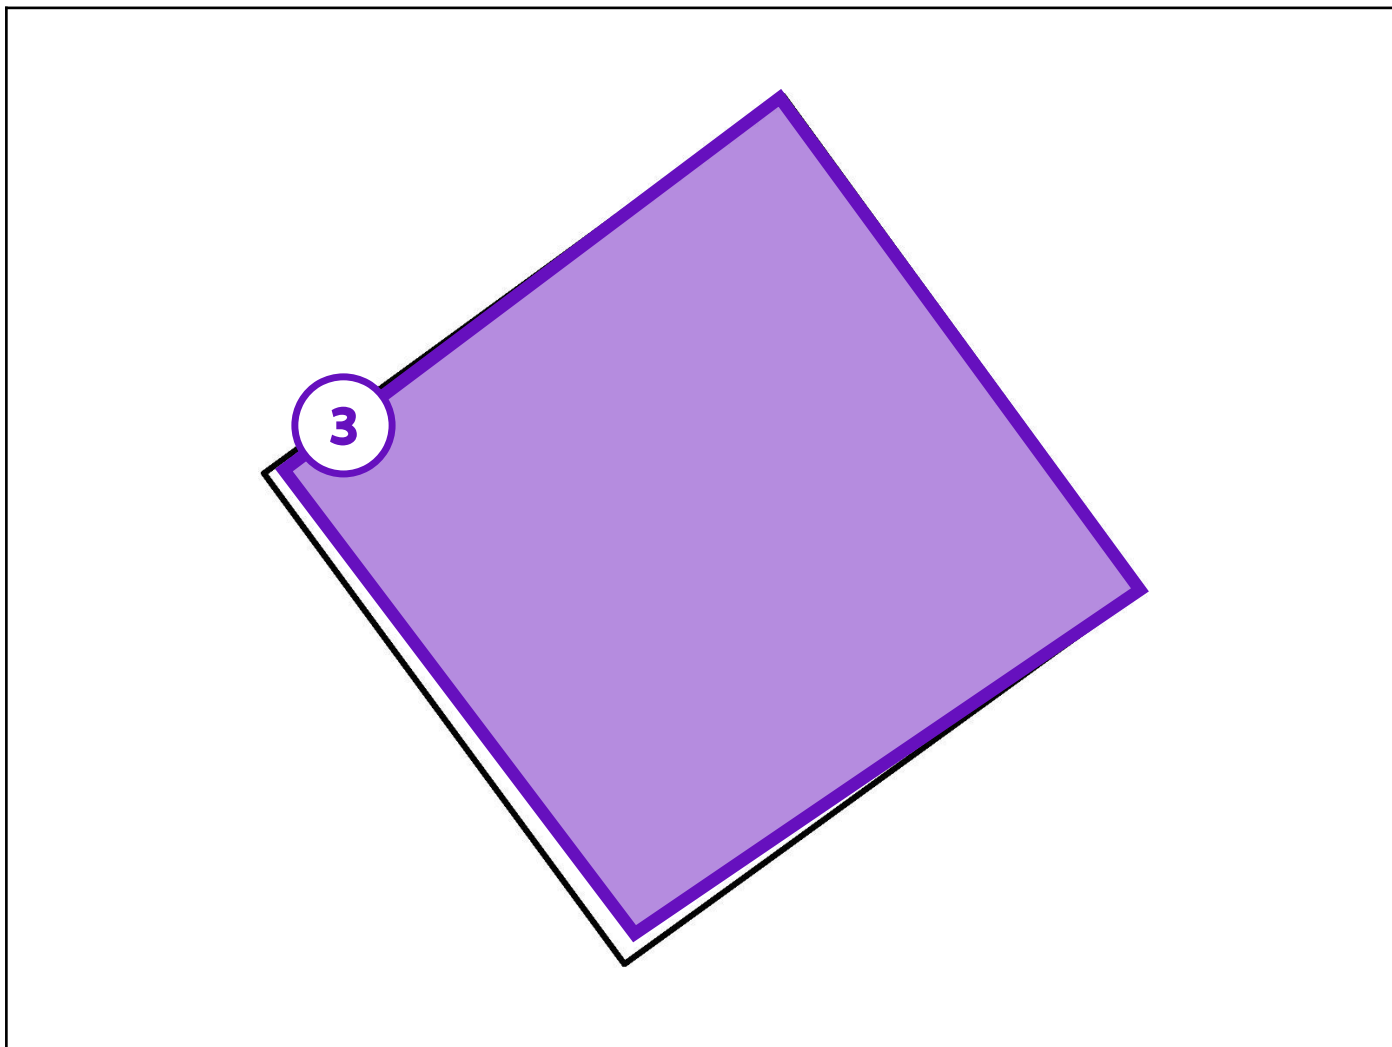
Plan 1.4: Hoofdgebouw plan

Beschrijving	Type	Actie
3. onderdak niet waarneembaar ip2	Beperking	-

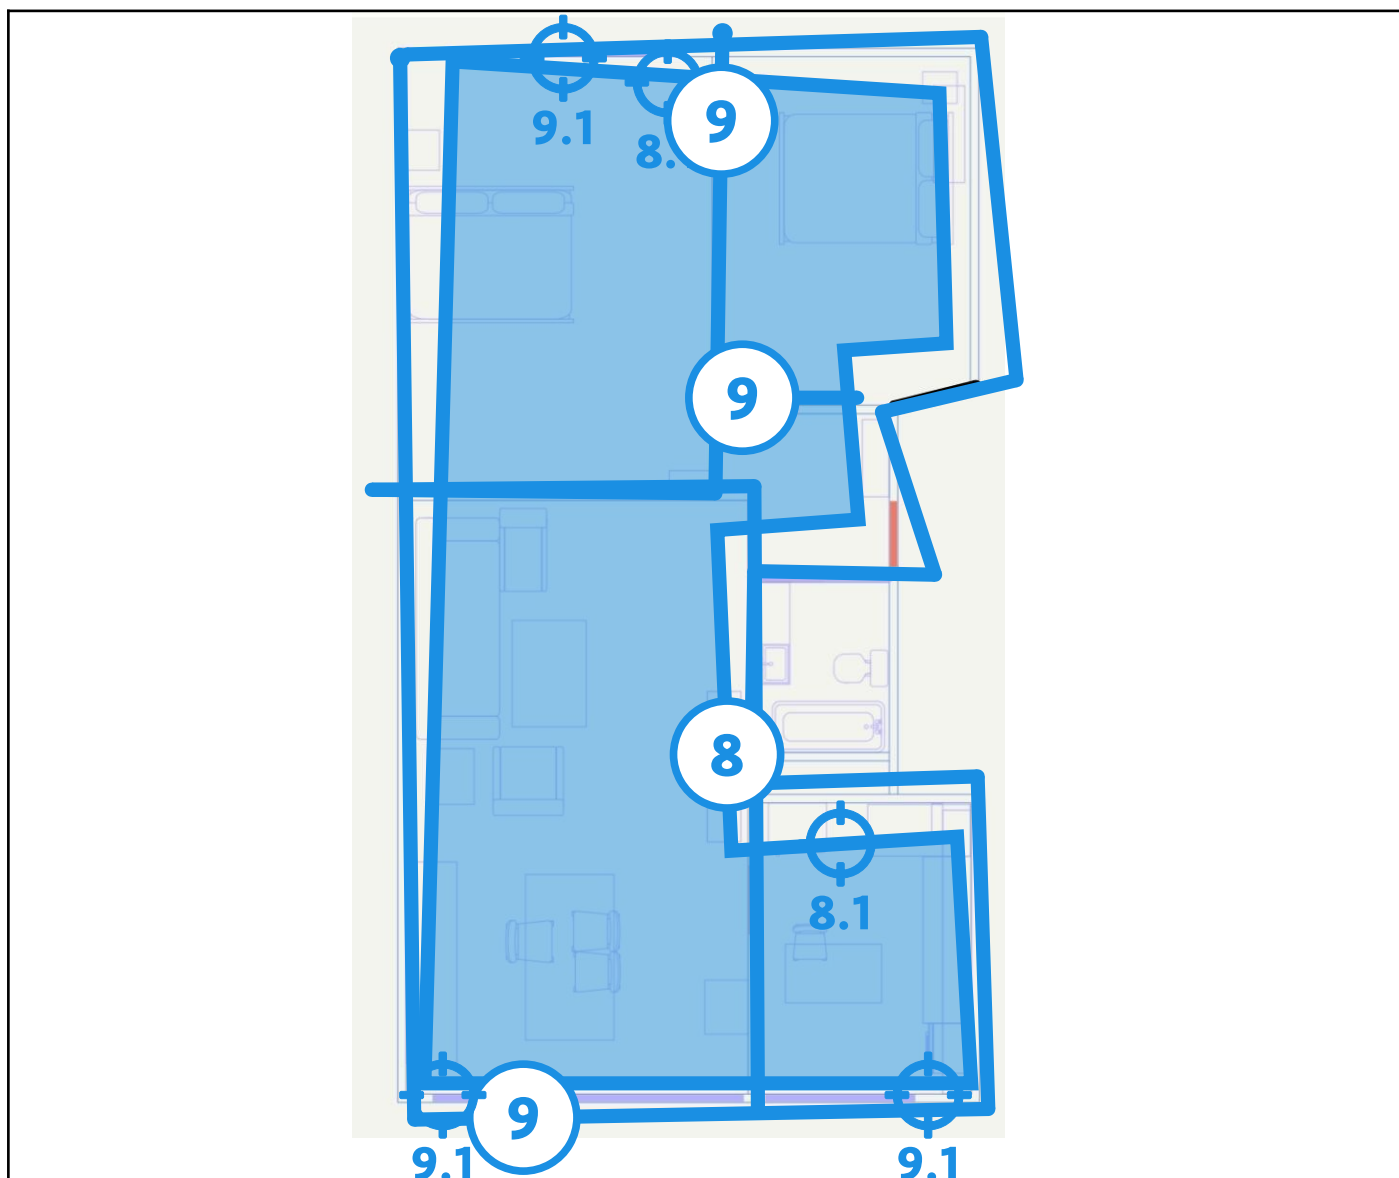
Plan 1.5: Plan pleister

Beschrijving	Type	Actie
8. pleister op de plafonds ip2	Geen asbest	-
8.1 Code: pleister plaf	Mengmonster	-
9. pleister op de muren ip2	Geen asbest	-
9.1 Code: pleister mur	Mengmonster	-
