Asbestinventarisatetest

Geleg 75, 2980 Zoersel

Attestnummer : 20260401-000354.000

Uitgegeven op : 01.04.2026

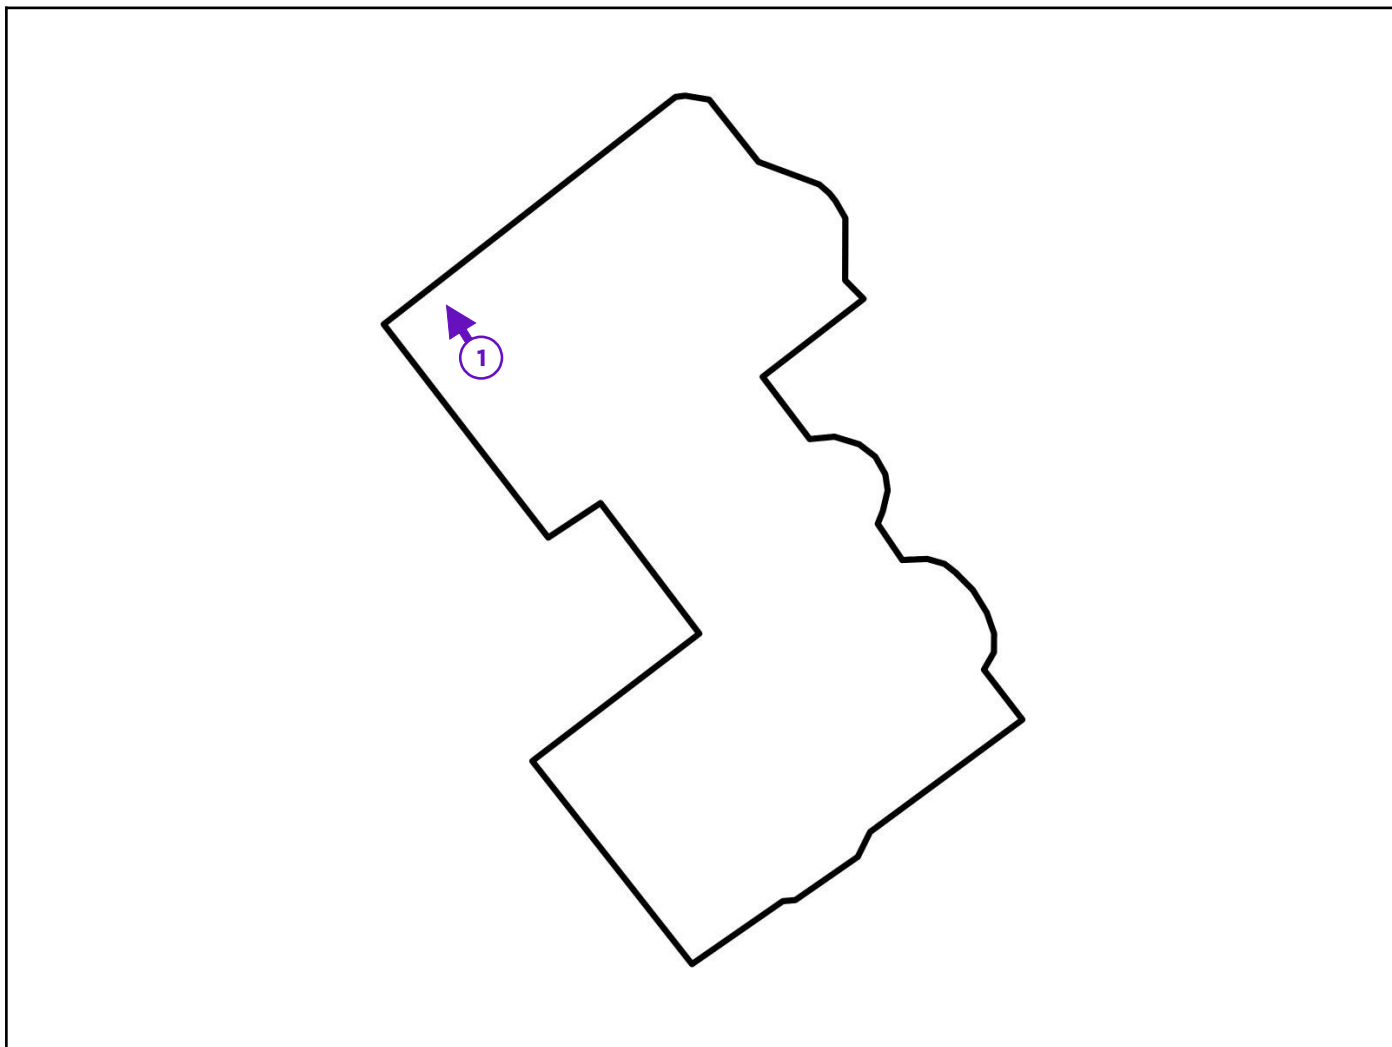
Plan 1.4: Hoofdgebouw plan

Beschrijving	Type	Actie
1. Rookgaskanaal	Beperking	-

Reden: Het te onderzoeken materiaal situeert zich hoger dan 3,50 m te rekenen vanaf een veilige ondergrond

Uitleg van de asbestdeskundige: Het rookkanaal werd niet bemonsterd, aangezien het zich op een hoogte van meer dan 3,5 m bevindt en bijgevolg niet veilig toegankelijk is conform de bepalingen van de welzijnswetgeving.

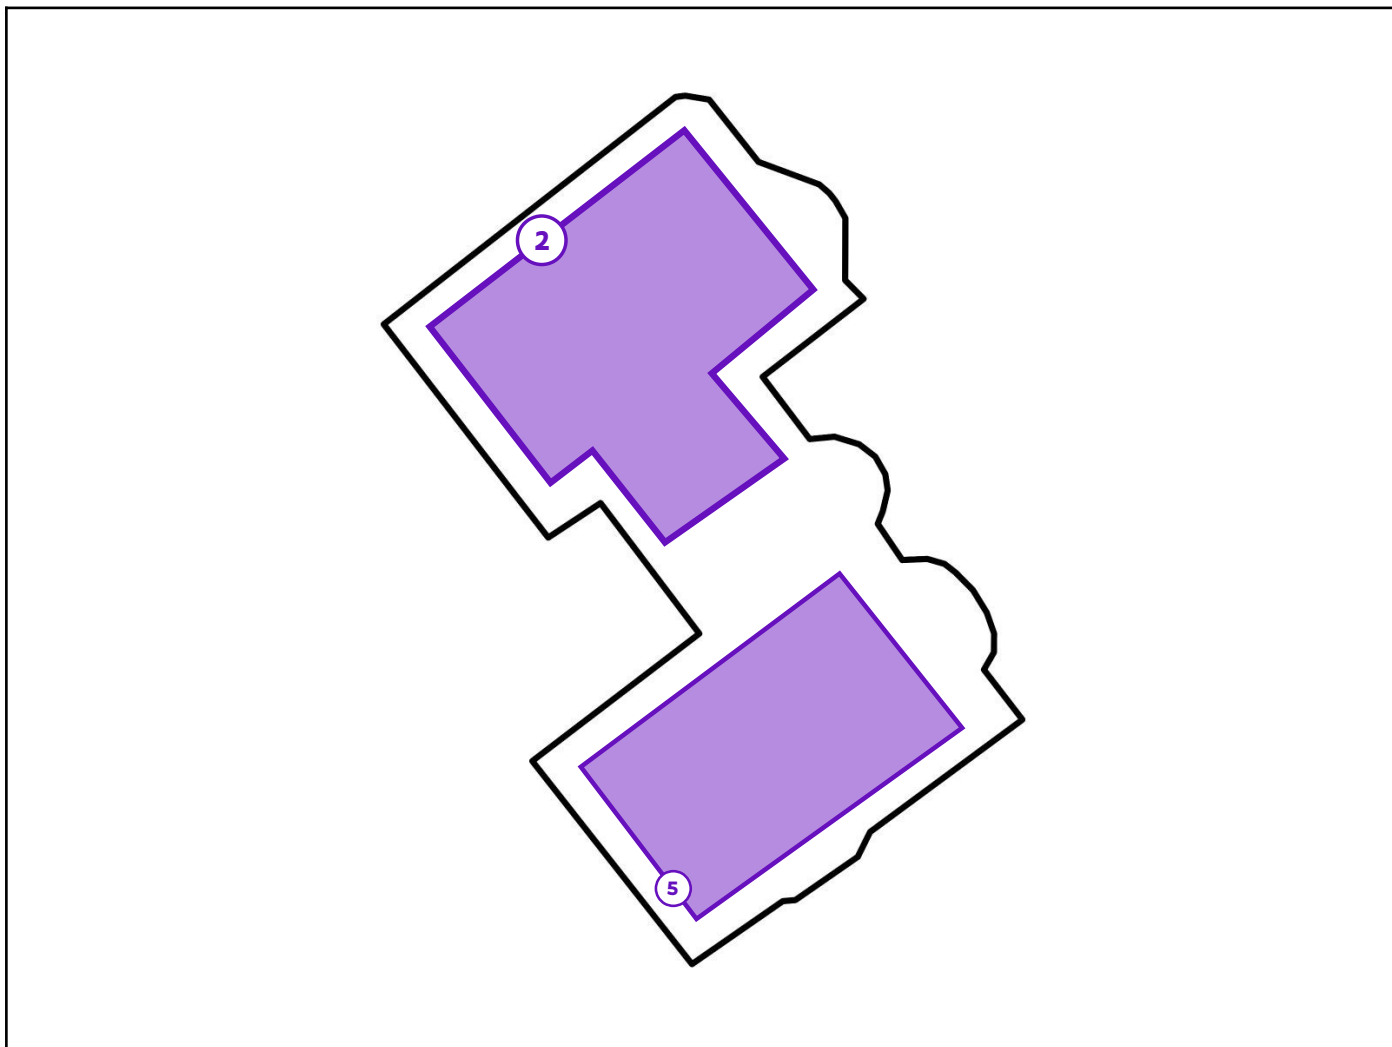
Plan 1.5: Hoofdgebouw

Beschrijving	Type	Actie
2. Overige zolderruimte	Beperking	-
5. Zolderverdieping	Advies	-

Uitleg van de asbestdeskundige: In tegenstelling tot de overige zolderruimte is de onderliggende dakruimte hier niet toegankelijk, aangezien de plafonds zijn afgewerkt en er geen toegang voorzien is tot dit gedeelte.

De zolder is afgewerkt met houten en gyprocplaten vrij van asbesthoudende materialen.

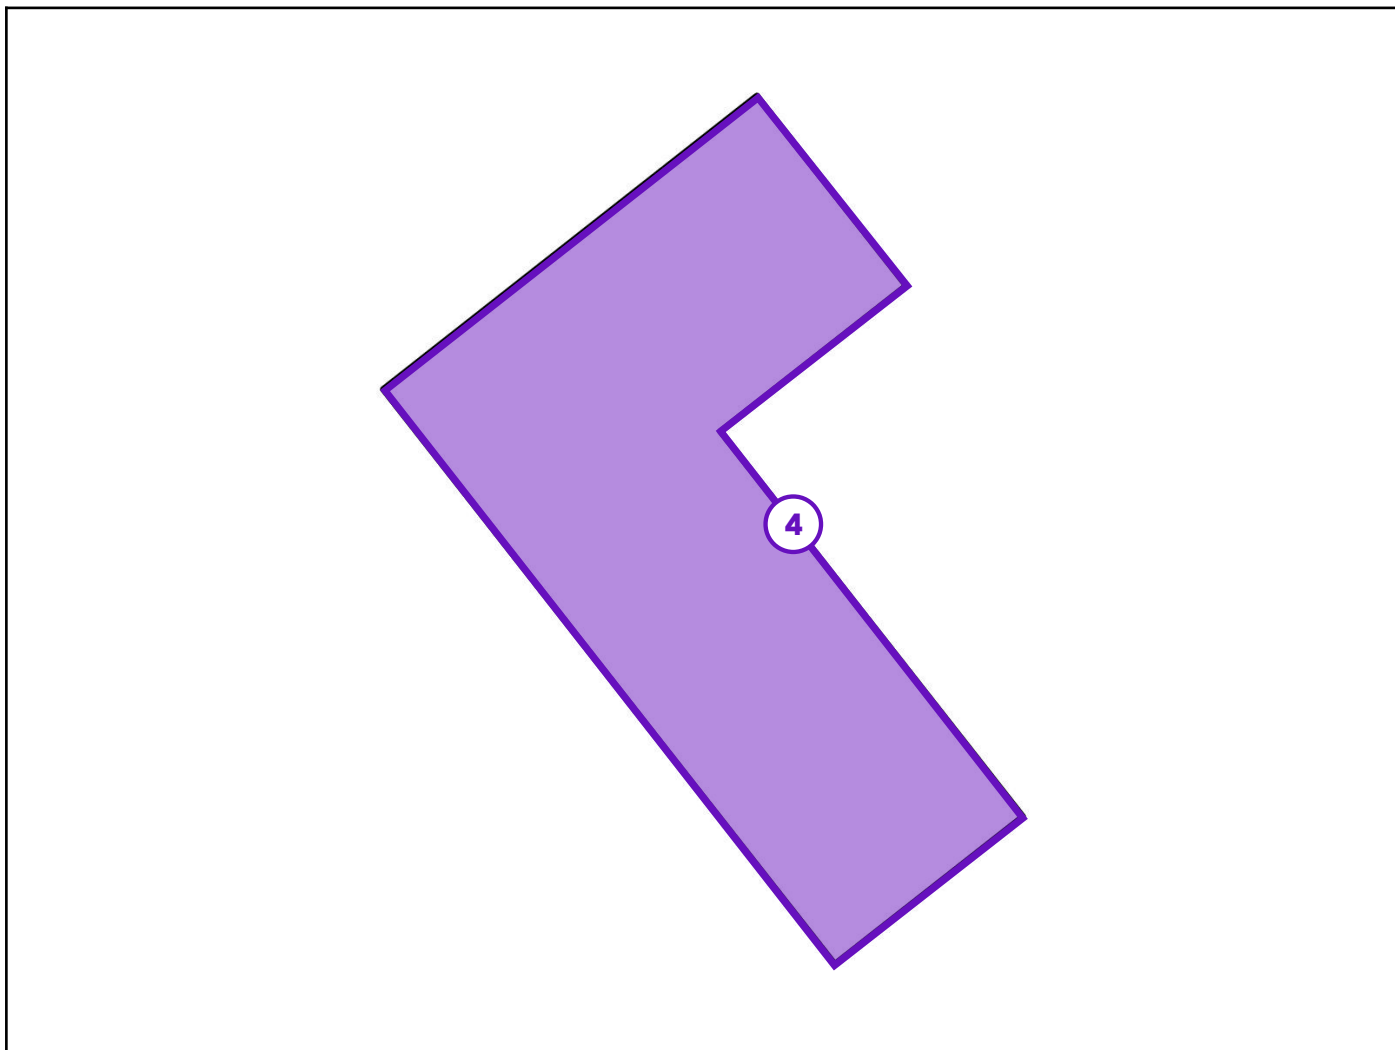
Plan 1.6: Zwembad plan

Beschrijving	Type	Actie
4. Zwembad	Advies	-

Het zwembad is bekleed met een rubberen liner en heeft een houten platform. Tijdens de inspectie werden geen asbestverdachte materialen aangetroffen.

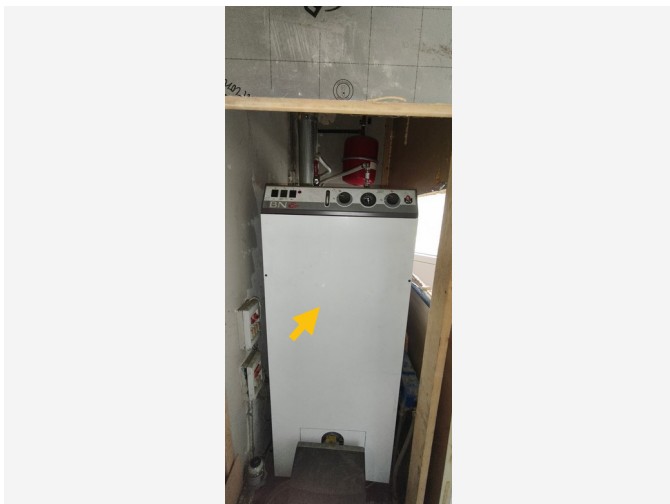
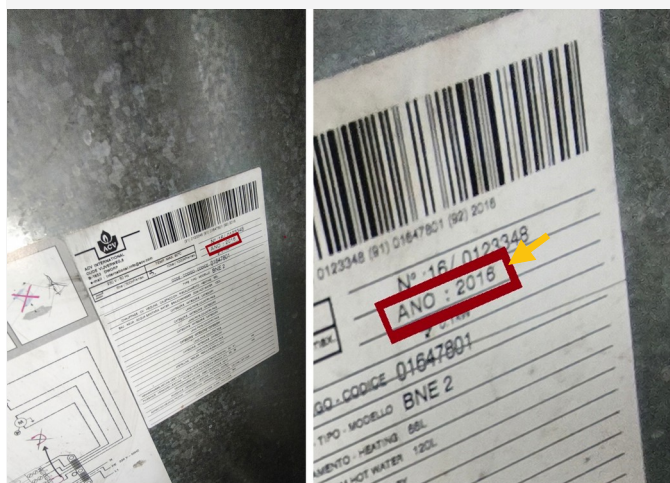
Beschrijving	Notitie	Terug te vinden op plannen
Fiche 13: Stookketel	Op de stookolieketel/brander is een typeplaat aangebracht met technische gegevens waarop het bouwjaar 2016 vermeld staat. Bijgevolg wordt dit toestel als niet-asbestverdacht beschouwd. De foto van het typeplaatje wordt toegevoegd aan de bewijsdocumenten.	-
Fiche 14: Kit/mastiek	De ramen zijn afgekit met silicone ter hoogte van de aansluiting met de muren en afgewerkt met rubberen dichtingen aan het glas.	-
Fiche 15: Dakbedekking	De dakbedekking is uitgevoerd met pannen.	-
Fiche 16: Onderdak	Het onderdak bestaat uit een geweven kunststof onderdakfolie (dampopen membraan) aangebracht onder de dakpannen.	-
Fiche 17: Onderdak bijgebouw	Het onderdak bestaat uit een geweven kunststof onderdakfolie (dampopen membraan) aangebracht onder de dakpannen.	Plan 2.1: Bijgebouw plan
Fiche 18: Dakbedekking bijgebouw	De dakbedekking is uitgevoerd in pannen.	-

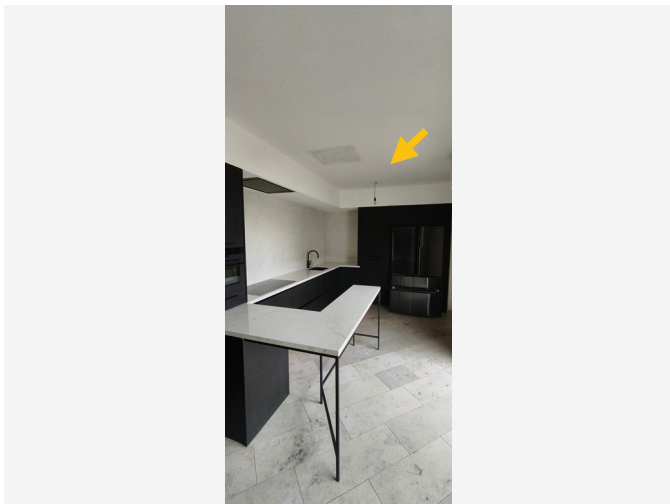
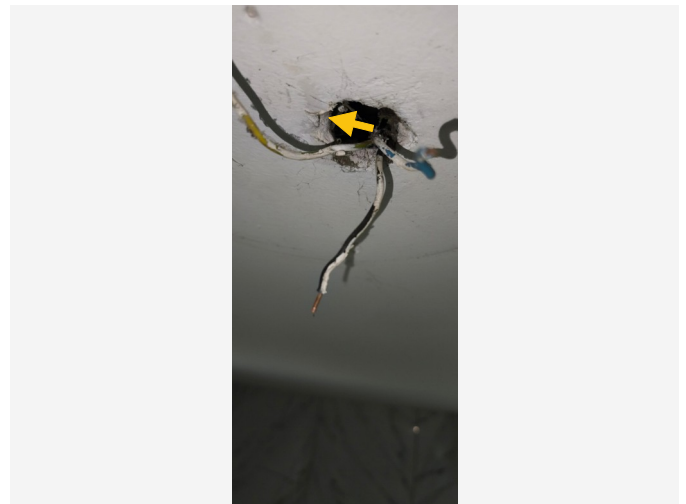
Beschrijving	Notitie	Terug te vinden op plannen
Fiche 19: Plafonds	Alle plafonds zijn afgewerkt met gyproc, met uitzondering van de woonkamer, waar softboardplaten werden toegepast. Bijgevolg werden deze plafonds niet bemonsterd voor pleister.	Plan 1.3: Gelijkvloerse verdieping
Fiche 20: Leidingisolatie	-	-
Fiche 21: Muren en plafonds bijgebouw	-	Plan 2.2: Gelijkvloerse verdieping bijgebouw Plan 2.3: Gelijkvloerse verdieping bijgebouw Plan 2.4: Eerste verdieping bijgebouw Plan 2.5: Eerste verdieping bijgebouw
Fiche 22: Liftinfrastructuur	-	-
