# Asbestinventarisatattest

Balansstraat 163, 2018 Antwerpen

Attestnummer : 20260619-000026.000

Uitgegeven op : 19.06.2026

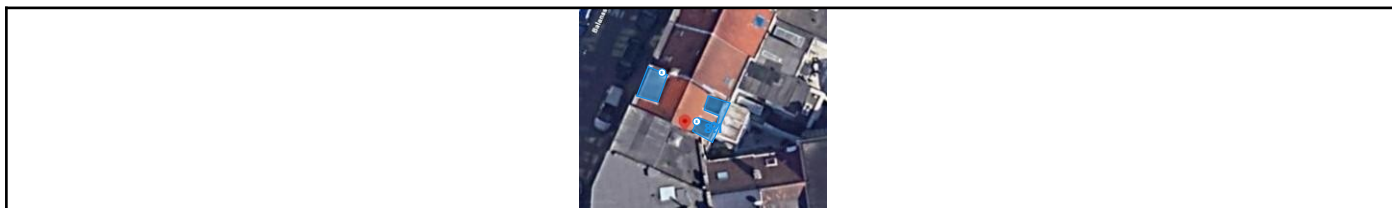
## Plan 1.7: balansstraat 163

| Beschrijving | Type | Actie |
|---|---|---|
| 1. onderdak, dak woning | Asbestmateriaal | Zorgvuldig beheren |

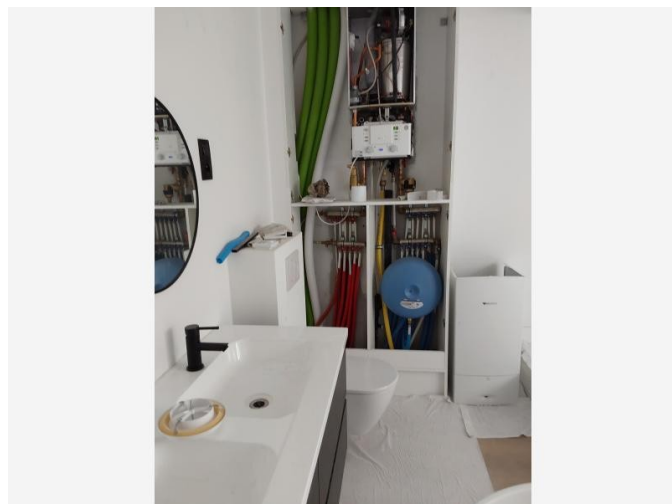
Detailfoto

Dit betreft een hechtgebonden asbestmateriaal dat bij de verwijdering hoogstwaarschijnlijk gebroken of gescheurd zal worden. Het verwijderen van deze toepassing kan een grote vezelvrijgave tot gevolg hebben. Deze toepassing kan enkel verwijderd worden in een hermetische zone door een erkend asbestverwijderaar.

| Identificatiemethode | <p>De asbestdeskundige beoordeelt het materiaal als asbestverdacht en dus asbesthoudend, en dit zonder monstername.</p> <p>Motivatie: De monstername brengt andere schade aan dan schade die inherent is aan de monstername.</p> |
