# Asbestinventarisat attest

Pothoekstraat 162, 2060 Antwerpen

Attestnummer : 20260524-000048.000

**Niet-asbestveilig**

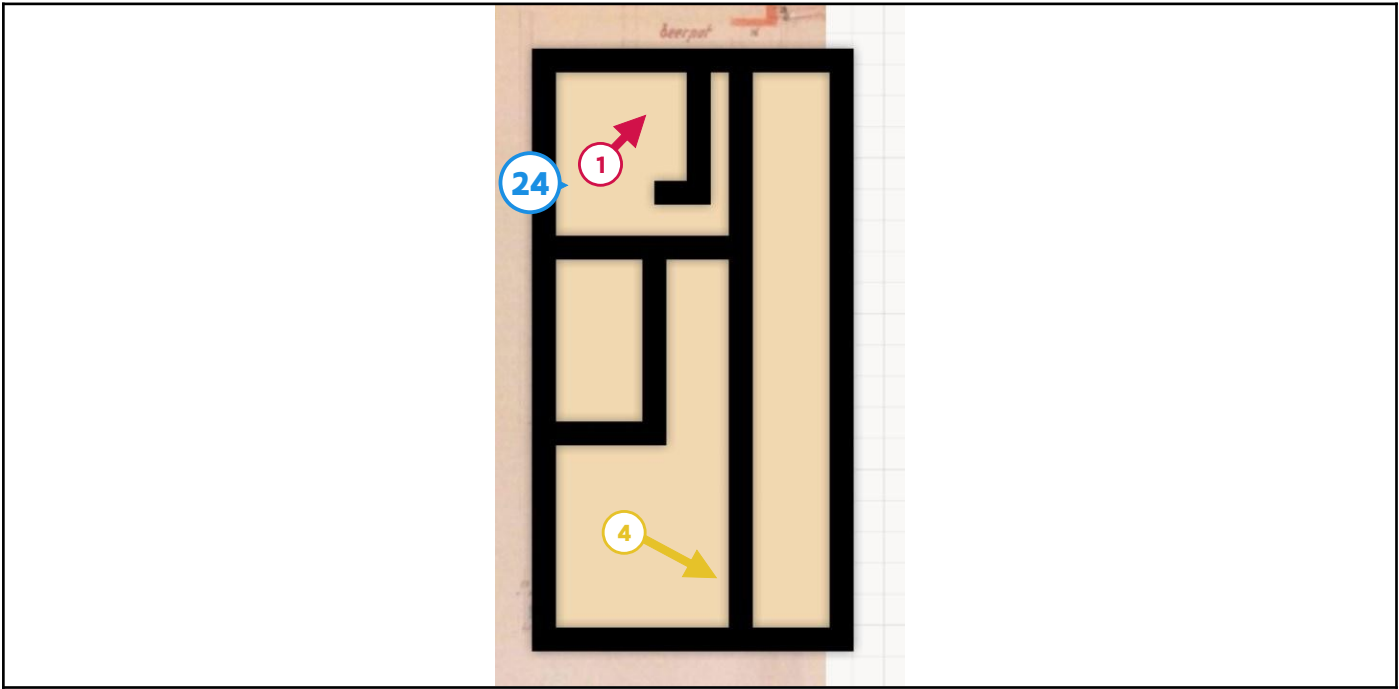
# Plan 1.1: Kelder

| Beschrijving | Type | Actie |
|---|---|---|
| 1. Ramen kelder | Asbestmateriaal | Dringend verwijderen |
| 4. Electriteitsmeter Bakeliet | Asbestmateriaal | Zorgvuldig beheren |

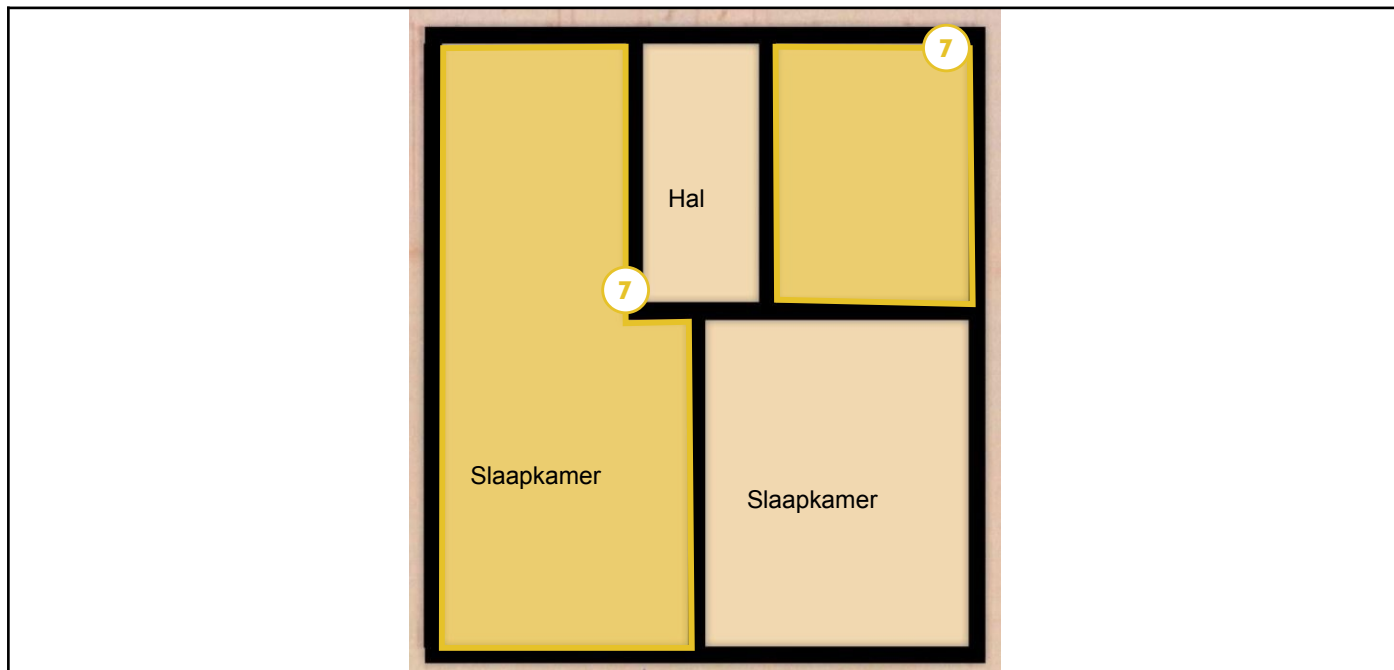
## Plan 1.6: Derde Verdieping

| Beschrijving | Type | Actie |
|---|---|---|
| 7. Vloerzeil derde verdieping | Asbestmateriaal | Zorgvuldig beheren |

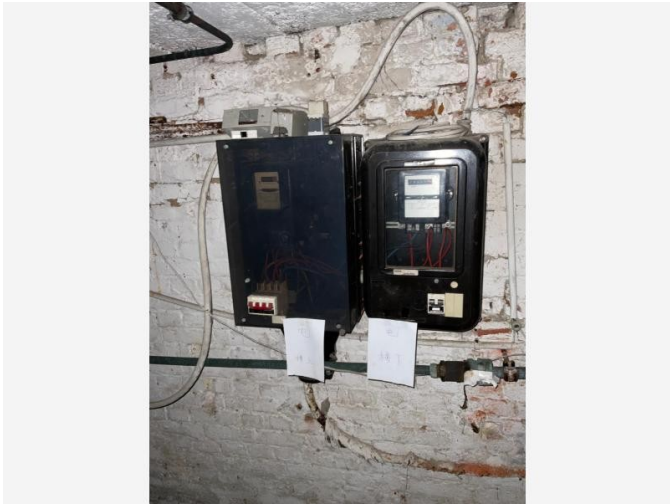
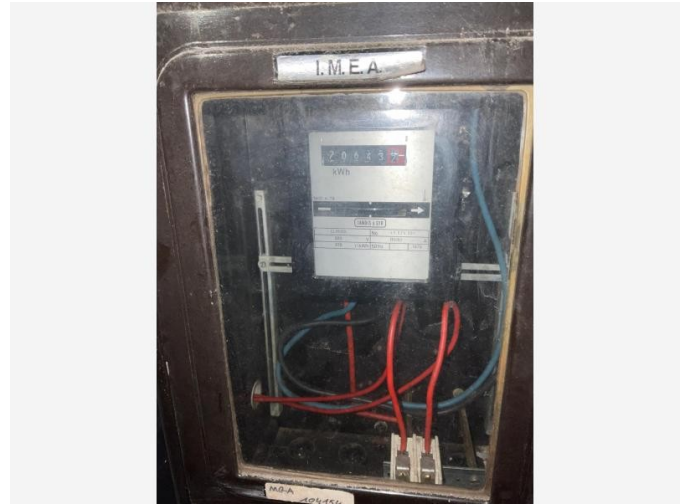
| Identificatiemethode | <p>De asbestdeskundige beoordeelt het materiaal als asbestverdacht en dus asbesthoudend, en dit zonder monstername.</p> <p>Motivatie: De monstername brengt andere schade aan dan schade die inherent is aan de monstername.</p> |

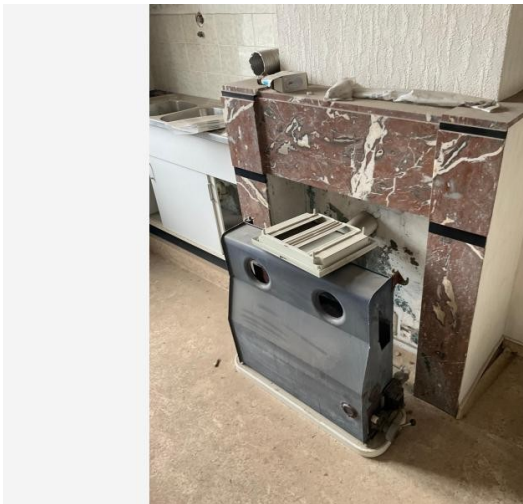
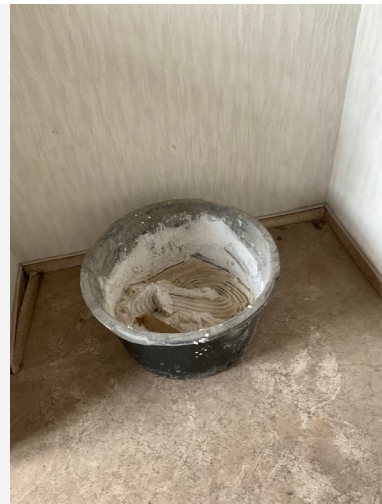
| Identificatiemethode | <p>De asbestdeskundige beoordeelt het materiaal als asbestverdacht en dus asbesthoudend, en dit zonder monstername.</p> <p>Motivatie: De materialen behoren niet toe aan de eigenaar voor wie de asbestdeskundige de asbestinventaris uitvoert.</p> |

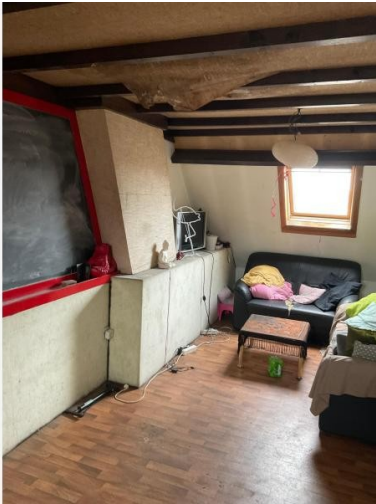
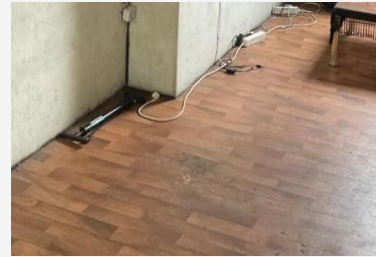
| Identificatiemethode | <p>De asbestdeskundige beoordeelt het materiaal als asbestverdacht en dus asbesthoudend, en dit zonder monstername.</p> <p>Motivatie: Er is een onderzoeksbepmerking die monstername verhindert; De ruimte of het materiaal bevindt zich hoger dan 3,5 meter vanaf een vaste ondergrond.</p> |

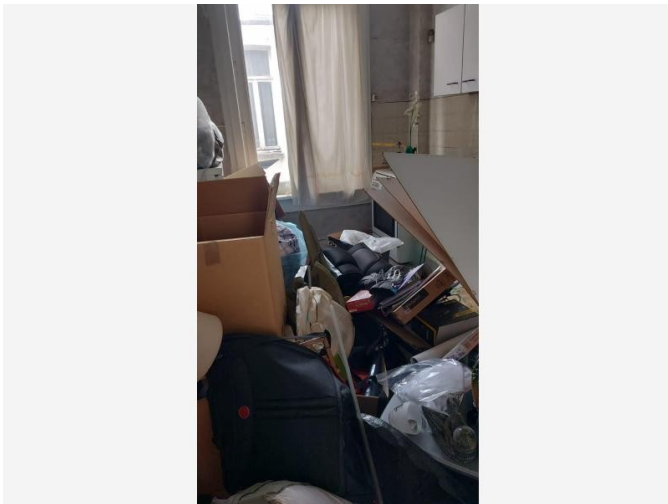
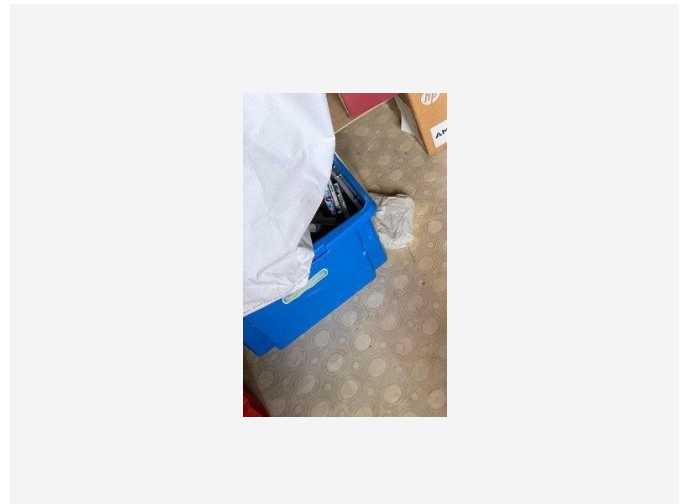
| Identificatiemethode | De asbestdeskundige gebruikt een bestaande laboanalyse als bewijsdocument met bevestiging door vaststelling en expertise. |

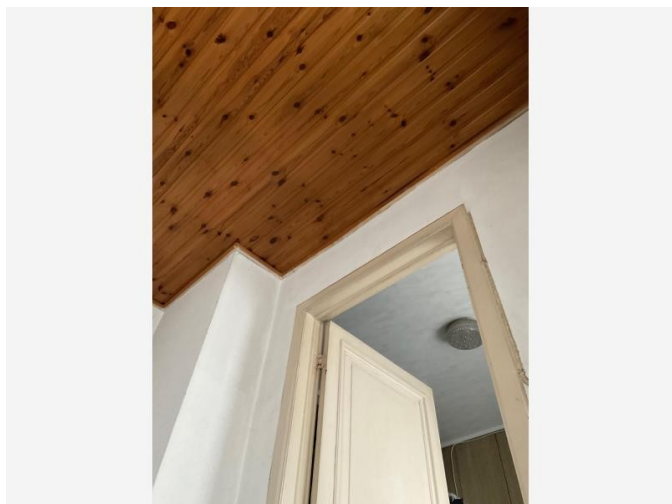
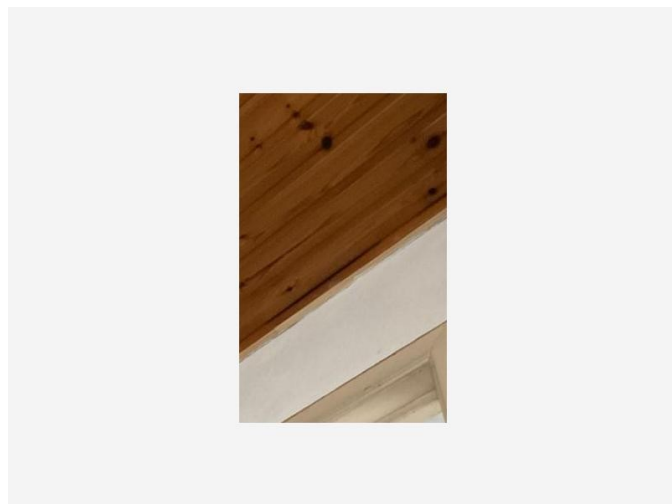
Staalname niet mogelijk zonder plafond uit te breken. Indien in de toekomst bij renovatiewerken deze toepassing uitgebroken wordt is het aan te raden te kijken of hier nog asbestverdachte materialen onder zitten.

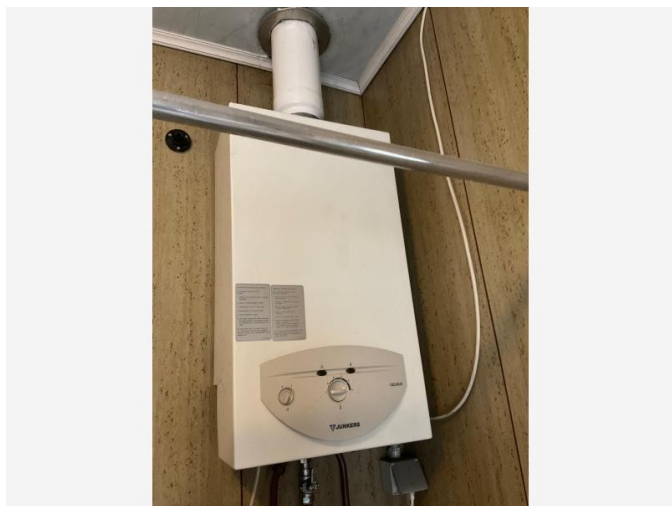
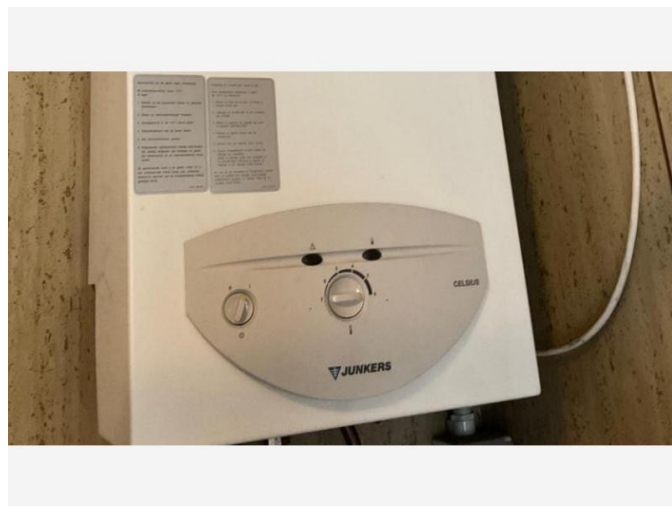
In sommige oude CV-ketels zit een asbesthoudend koord en een asbesthoudende pakking. Dichtingskoord in doorvoeren CV-buizen.

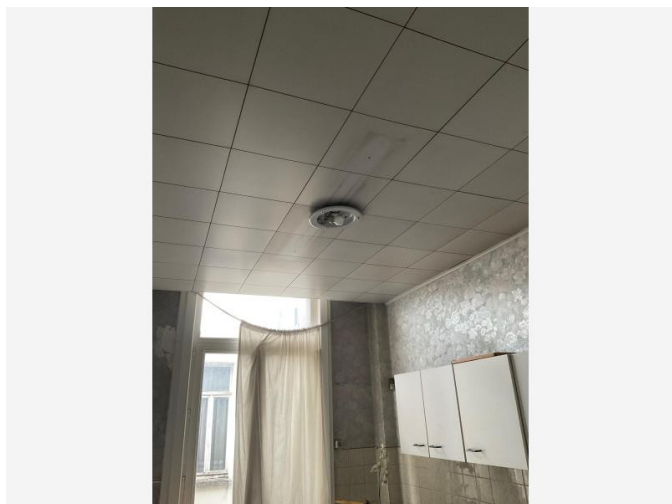
Staalname niet mogelijk zonder tegels uit te breken. Indien in de toekomst bij renovatiewerken de tegels uitgebroken worden is het aan te raden eerst een monsteranalyse van de tegellijm uit te voeren.
