# Asbestinventarisatetest

Gasthuisstraat 36, 8970 Poperinge  
Gemeenschappelijke delen

Attestnummer : 20230213-000643.000

Uitgegeven op : 13.02.2023

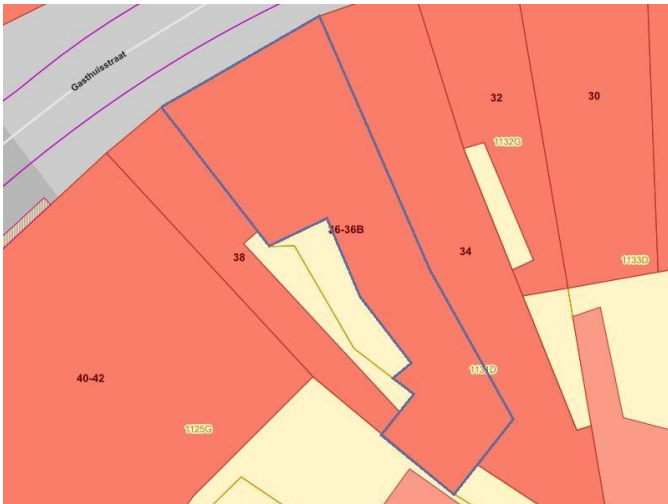
# Zone 1: Constructie

Tijdens de inspectie vastgesteld:

**2 Asbestmaterialen**

Beschrijving	Type	Actie
2. Plat dak	Asbestmateriaal	Zorgvuldig beheren

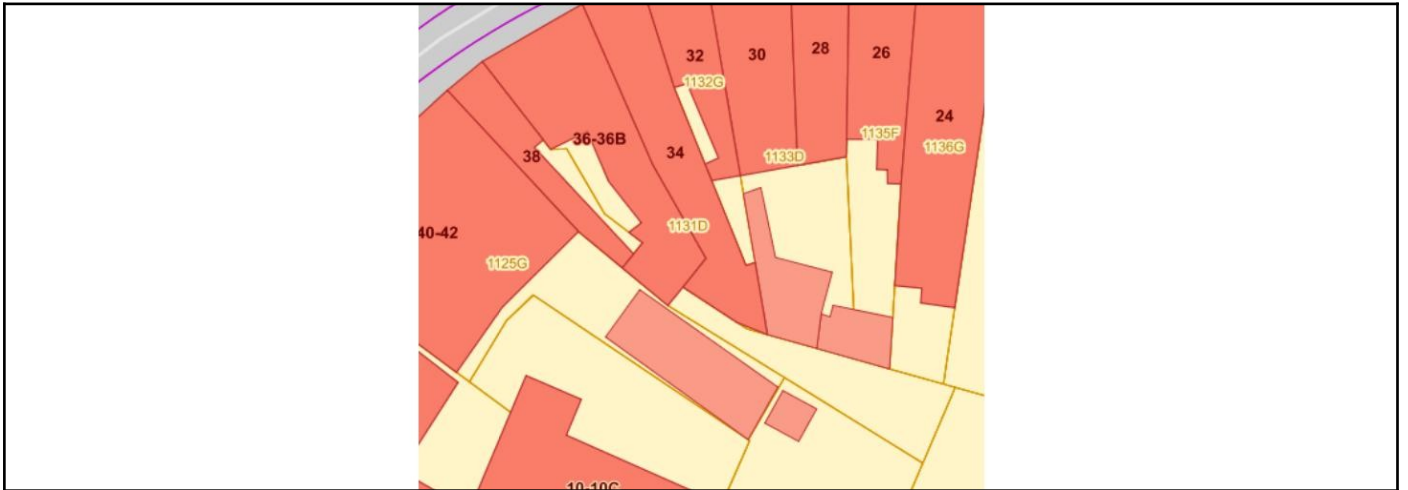
## Plan 2.1: Vaststellingen buiten de constructies

- 0 Asbestmaterialen
- 0 Roerende goederen
- 0 Puin, steenslag, (water)bodem
- 0 Geen asbest
