# Asbestinventarisatetest

Baljuwstraat 13, 8970 Poperinge

Attestnummer : 20230331-000399.000

**Niet-asbestveilig**

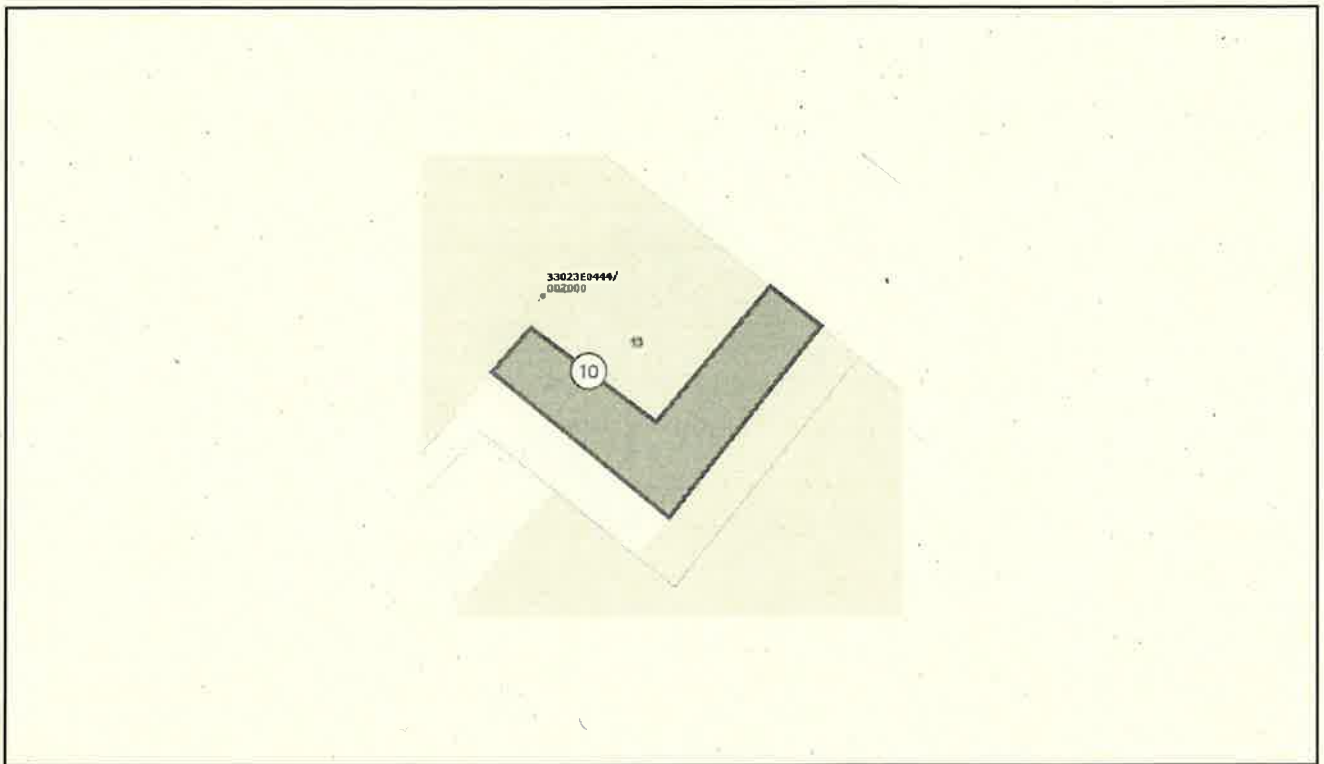
## Plan 1.5: grondplan

Beschrijving	Type	Actie
10. vinylvloer verdiep	Geen asbest

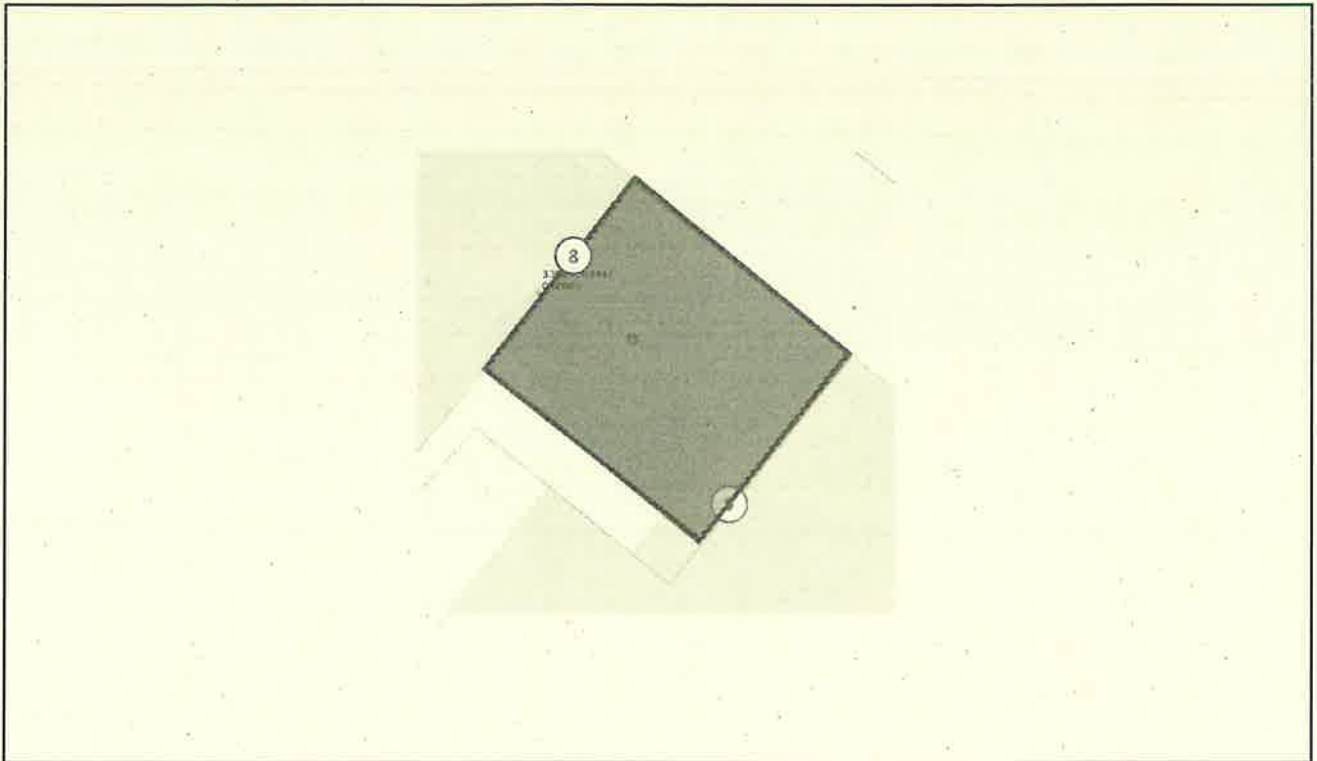
## Plan 1.6: grondplan

Beschrijving	Type	Actie
8. pleisterwerk - plafonds	Geen asbest	-
9. pleisterwerk - muren	Geen asbest	-
