Asbestinventarisatetest

Alexisplein 15, 8972 Poperinge

Attestnummer : 20241021-000385.000

Uitgegeven op : 21.10.2024

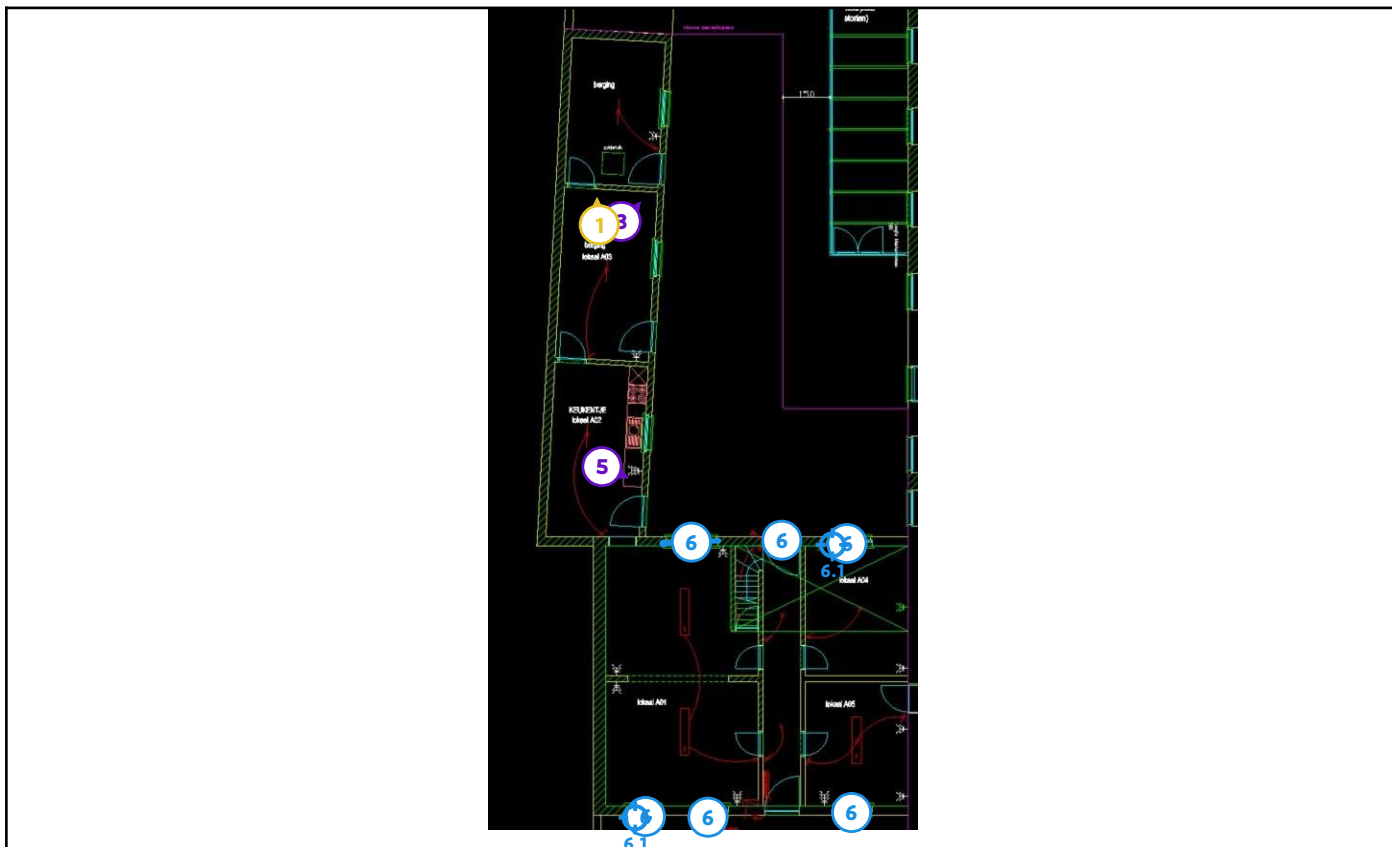
Plan 1.1: Grondplan gelijkvloers

Beschrijving	Type	Actie
1. Cementplaat bij aanbouw voor toegang schoorsteen	Asbestmateriaal	Zorgvuldig beheren
3. Tegels verlijming aanbouw	Advies	-
5. Regenwaterpomp - aanbouw	Advies	-
6. Mastiek Beglazing	Geen asbest	-
6.1 Code: MM03	Puntmonster	-

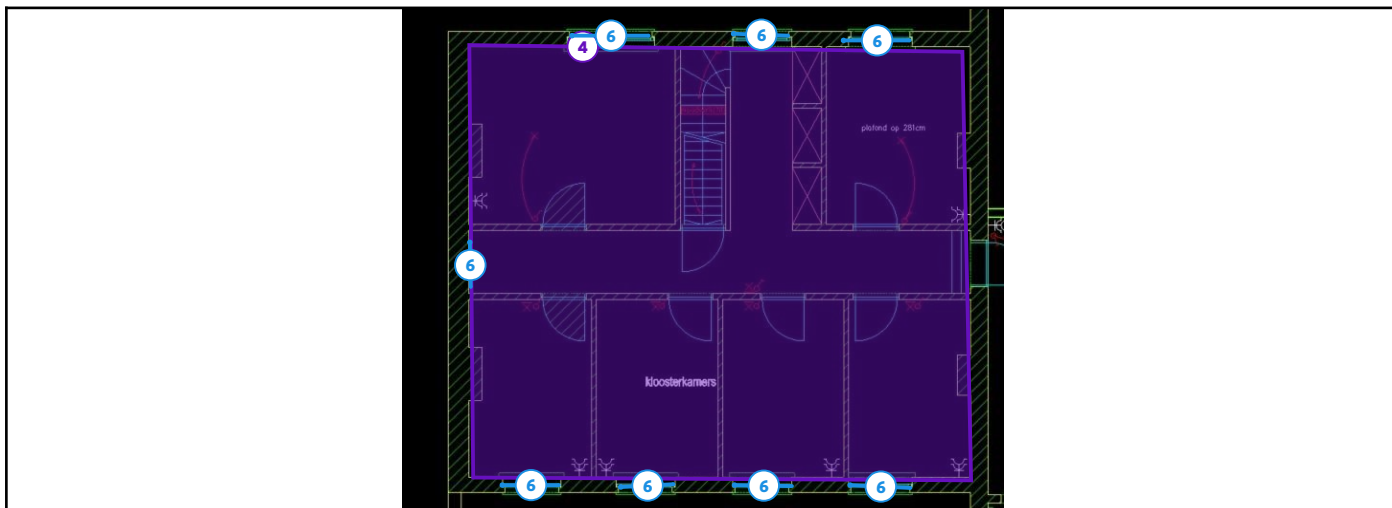
Plan 1.2: Grondplan 1ste verdiep

Beschrijving	Type	Actie
4. Niet verdachte vloerzeil - 1ste verdiep	Advies	-
6. Mastiek Beglazing	Geen asbest	-

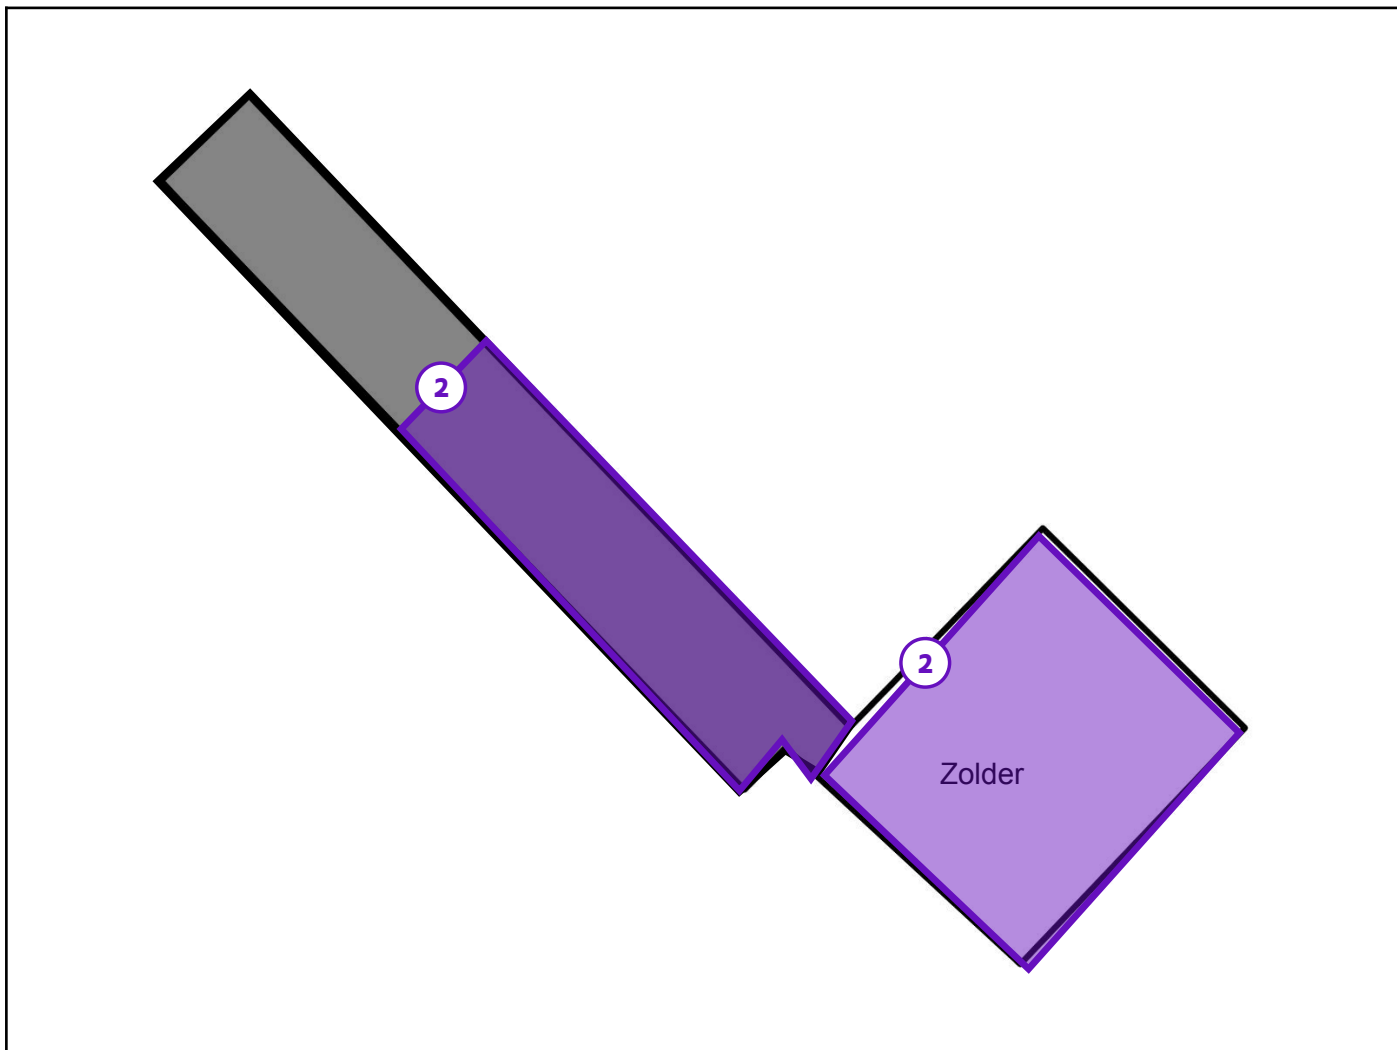
Plan 1.3: Hoofdgebouw plan - Zolder

Beschrijving	Type	Actie
2. Geen Onderdak woning	Advies	-

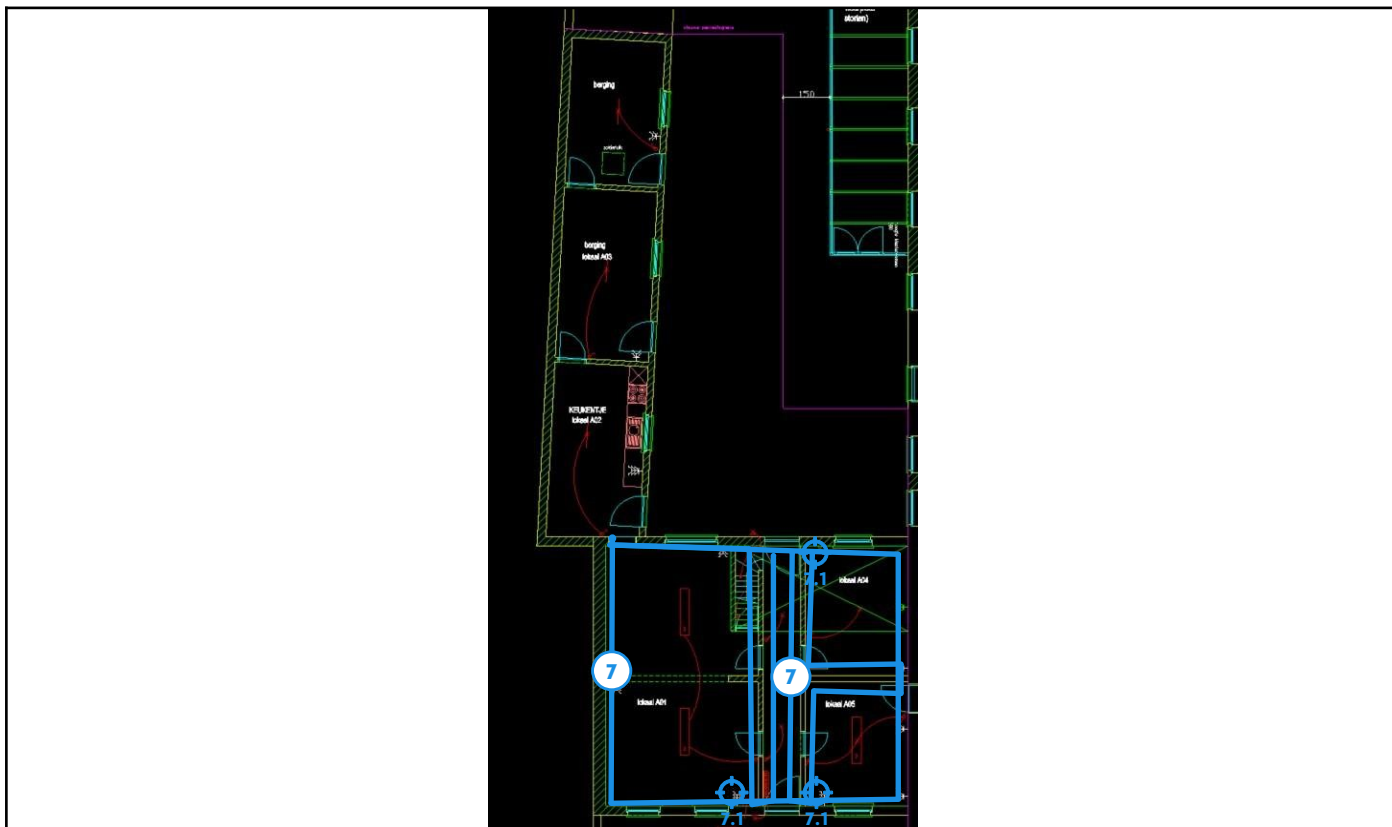
Plan 1.5: Grondplan gelijkvloers Muur

Beschrijving	Type	Actie
7. Pleisterwerk Muur	Geen asbest	-
7.1 Code: MM01	Mengmonster	-

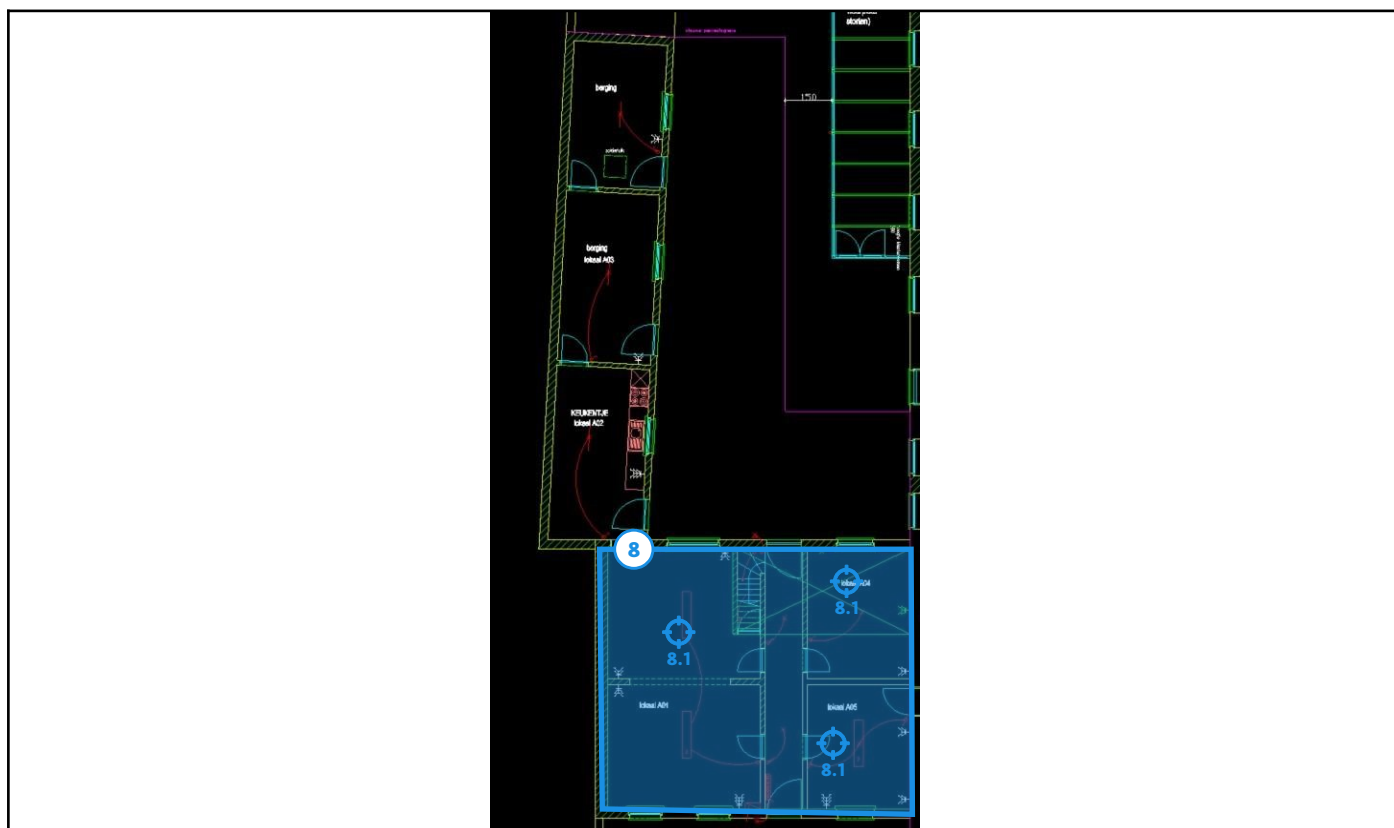
Plan 1.6: Grondplan gelijkvloers Plafond

Beschrijving	Type	Actie
8. Pleisterwerk Plafond	Geen asbest	-
8.1 Code: MM02	Mengmonster	-

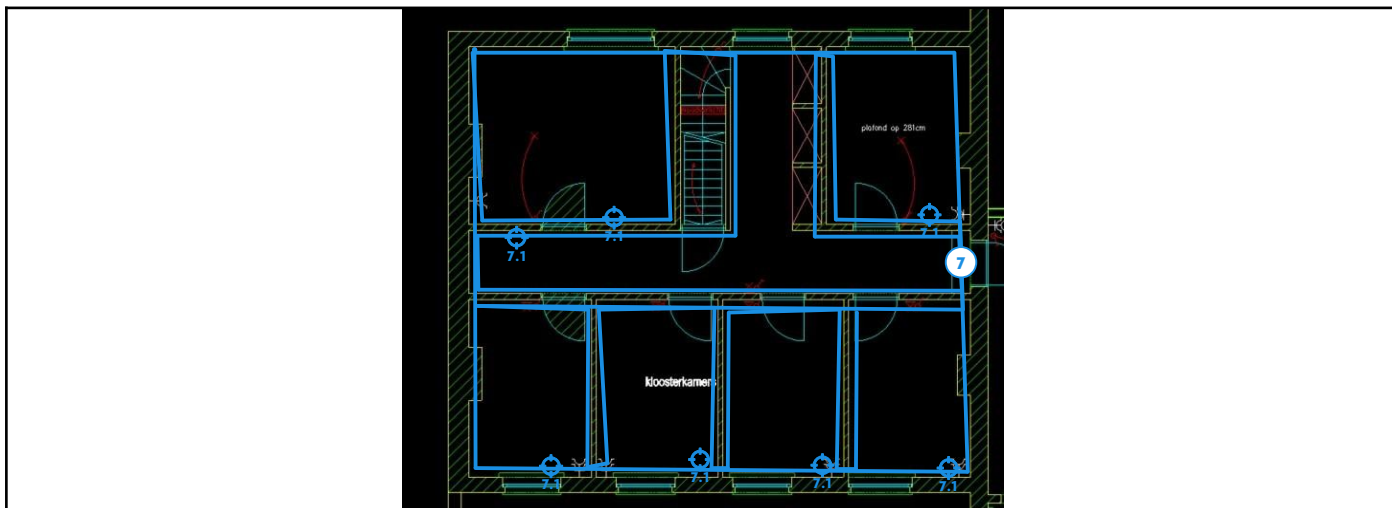
Plan 1.7: Grondplan 1ste verdiep Muur

Beschrijving	Type	Actie
7. Pleisterwerk Muur	Geen asbest	-
7.1 Code: MM01	Mengmonster	-

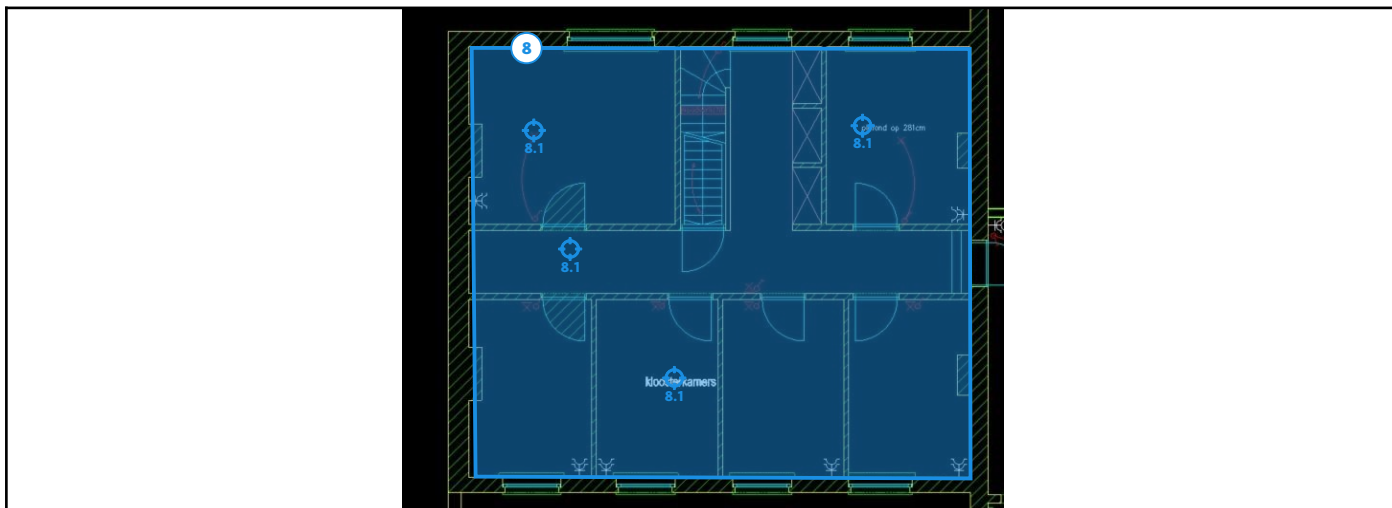
Plan 1.8: Grondplan 1ste verdiep Plafond

Beschrijving	Type	Actie
8. Pleisterwerk Plafond	Geen asbest	-
8.1 Code: MM02	Mengmonster	-
