Asbestinventarisatetest

Boudewijnpark 68, 8980 Zonnebeke

Attestnummer : 20240911-000017.000

Uitgegeven op : 11.09.2024

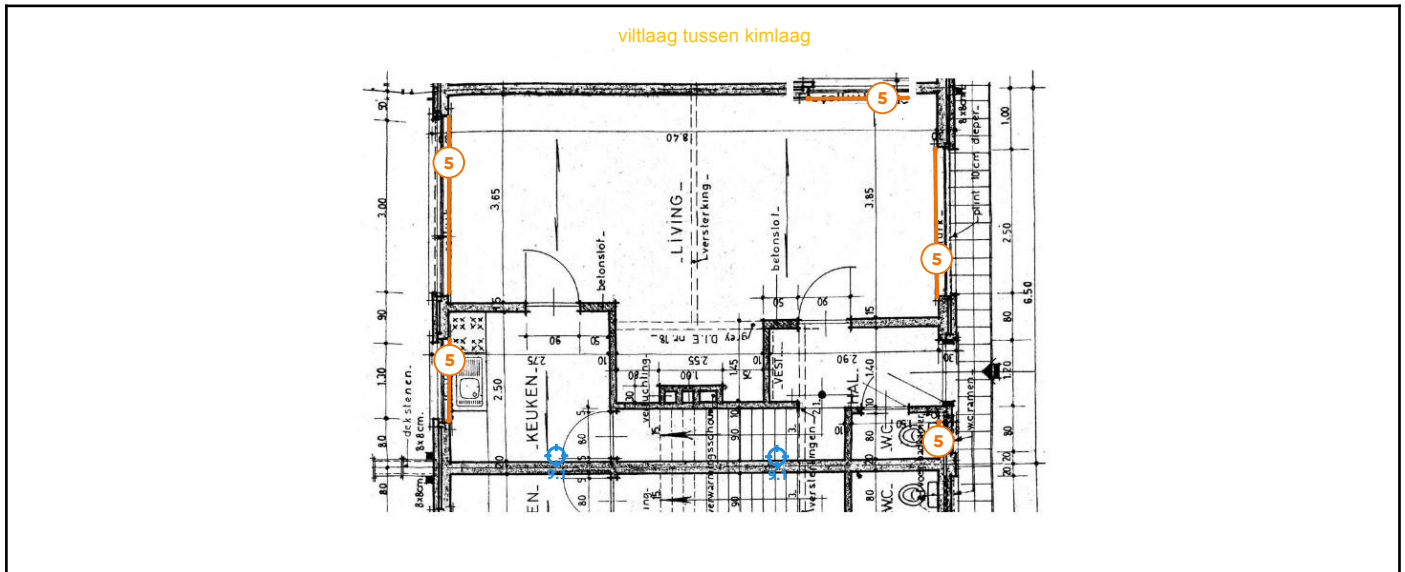
Plan 1.1: Gelijkvloers

Beschrijving	Type	Actie
5. venstertabletten	Asbestmateriaal	Maatregelen nemen
7. viltlaag tussen kimlaag	Advies	-
9. pleisterwerk - muren	Geen asbest	-
9.1 Code: 24855-MM01	Mengmonster	-

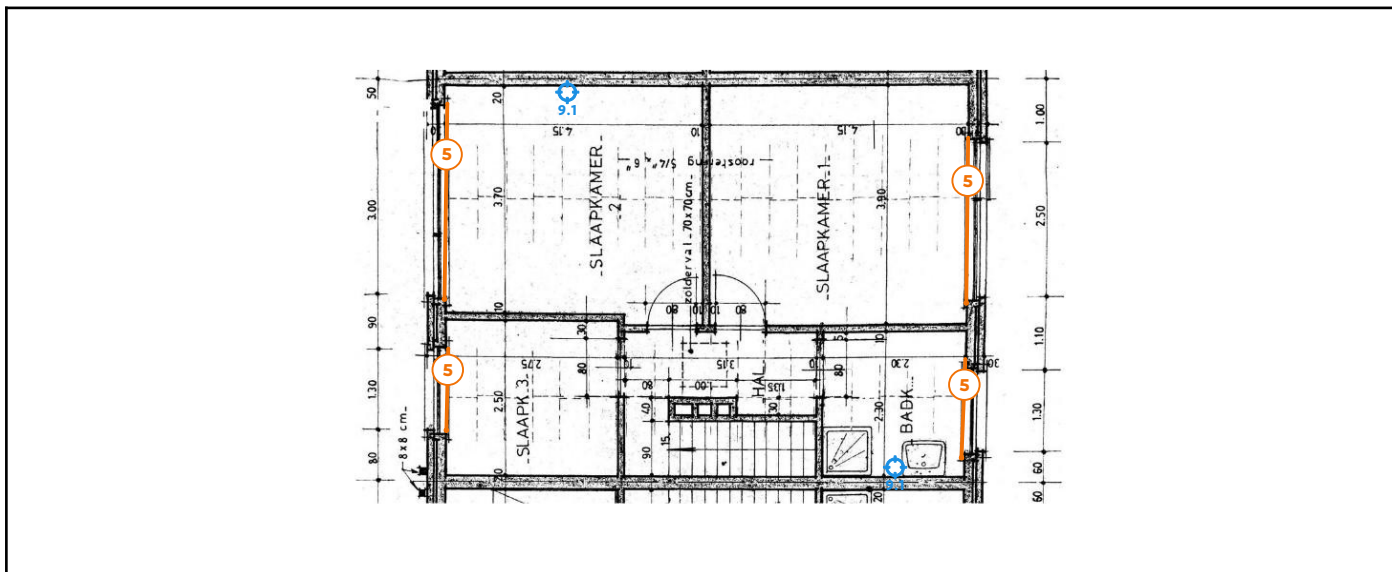
Plan 1.2: Verdiep

Beschrijving	Type	Actie
5. venstertabletten	Asbestmateriaal	Maatregelen nemen
9. pleisterwerk - muren	Geen asbest	-
9.1 Code: 24855-MM01	Mengmonster	-

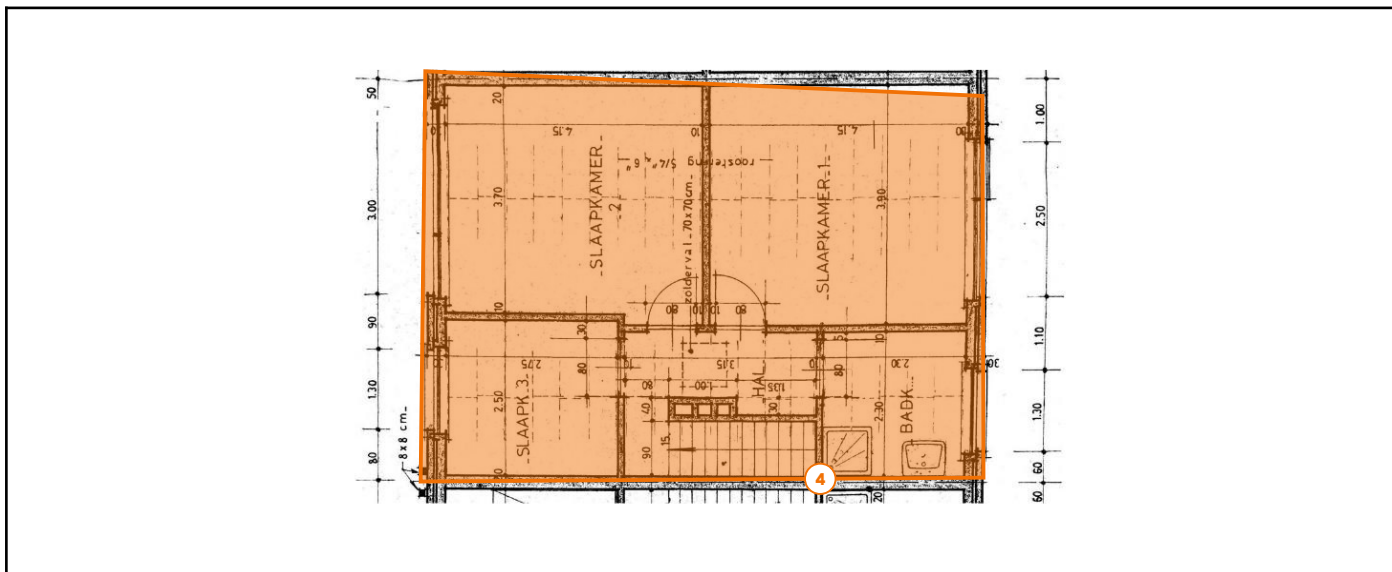
Plan 1.3: Verdiep

Beschrijving	Type	Actie
4. onderdakplaten	Asbestmateriaal	Maatregelen nemen

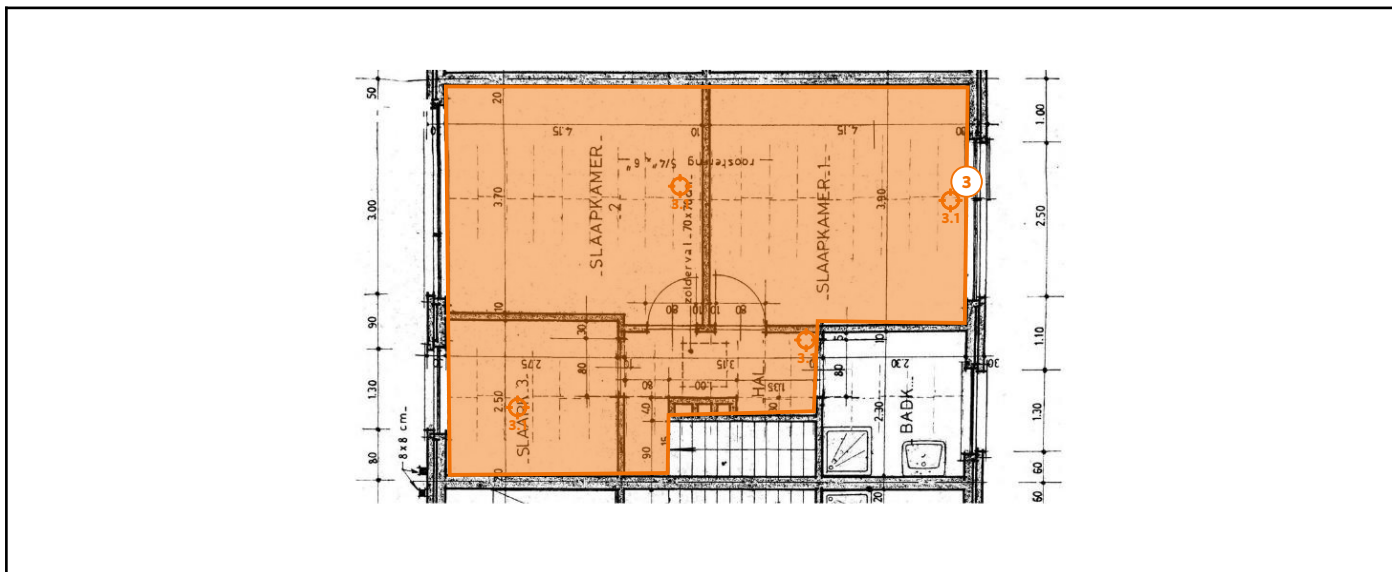
Plan 1.6: Verdiep

Beschrijving	Type	Actie
3. zwarte lijm van de vinyl tegels	Asbestmateriaal	Maatregelen nemen
3.1 Code: 24855-MM03	Mengmonster	-

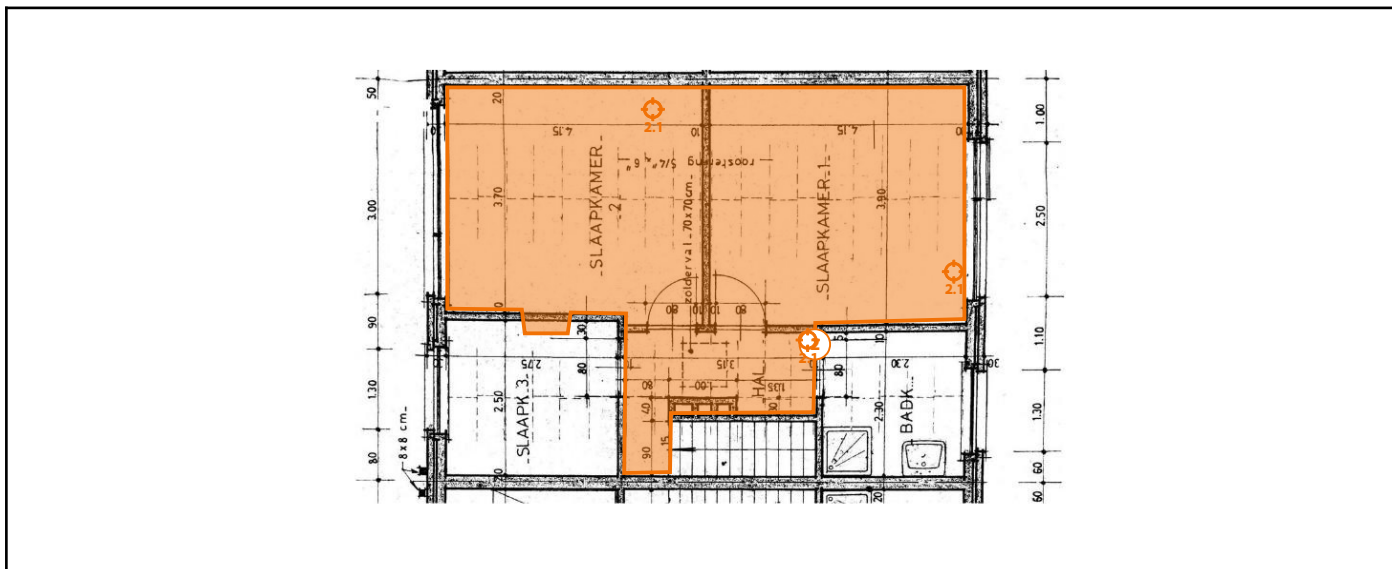
Plan 1.7: Verdiep

Beschrijving	Type	Actie
2. vinyl tegels	Asbestmateriaal	Verwijderen
2.1 Code: 24855-MM04	Mengmonster	-

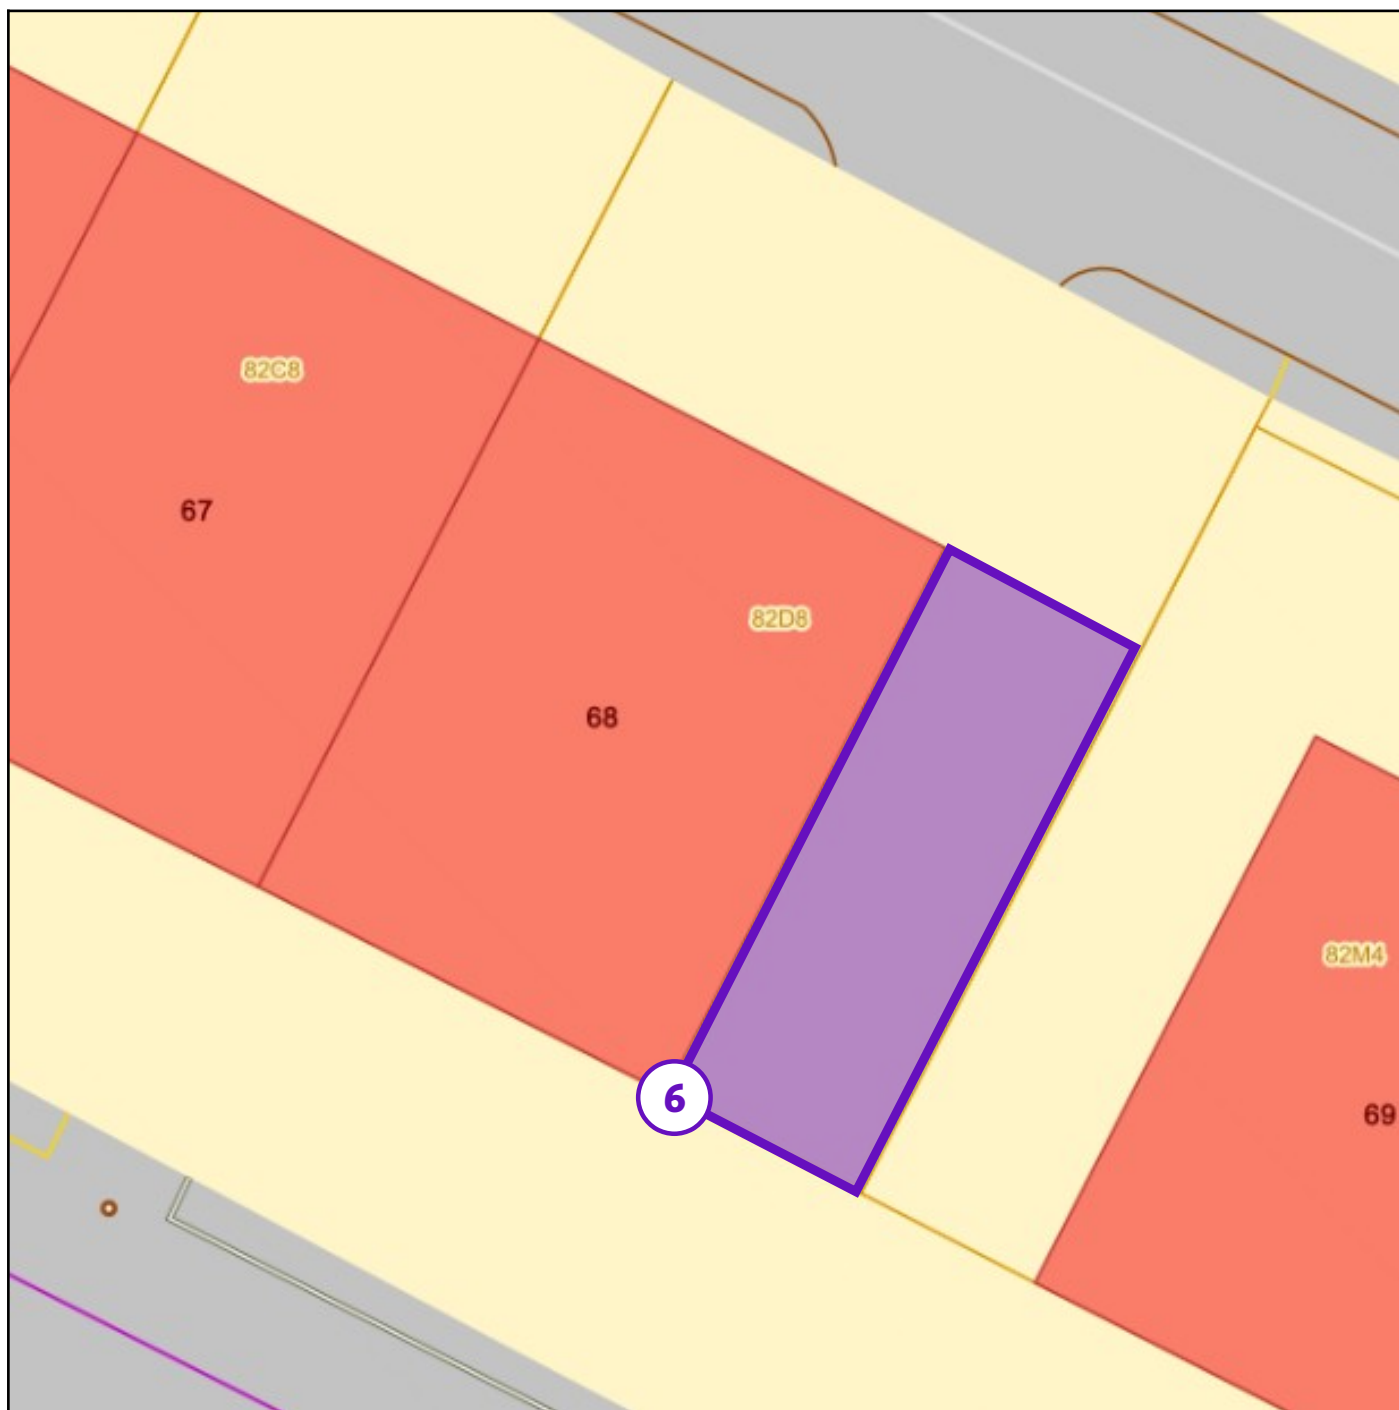
Plan 2.1: Vaststellingen buiten de constructies

Beschrijving	Type	Actie
6. tuin	Beperking	-
