Asbestinventarisatetest

Oostvleterenstraat 48, 8640 Vleteren

Attestnummer : 20260319-000472.000

Uitgegeven op : 19.03.2026

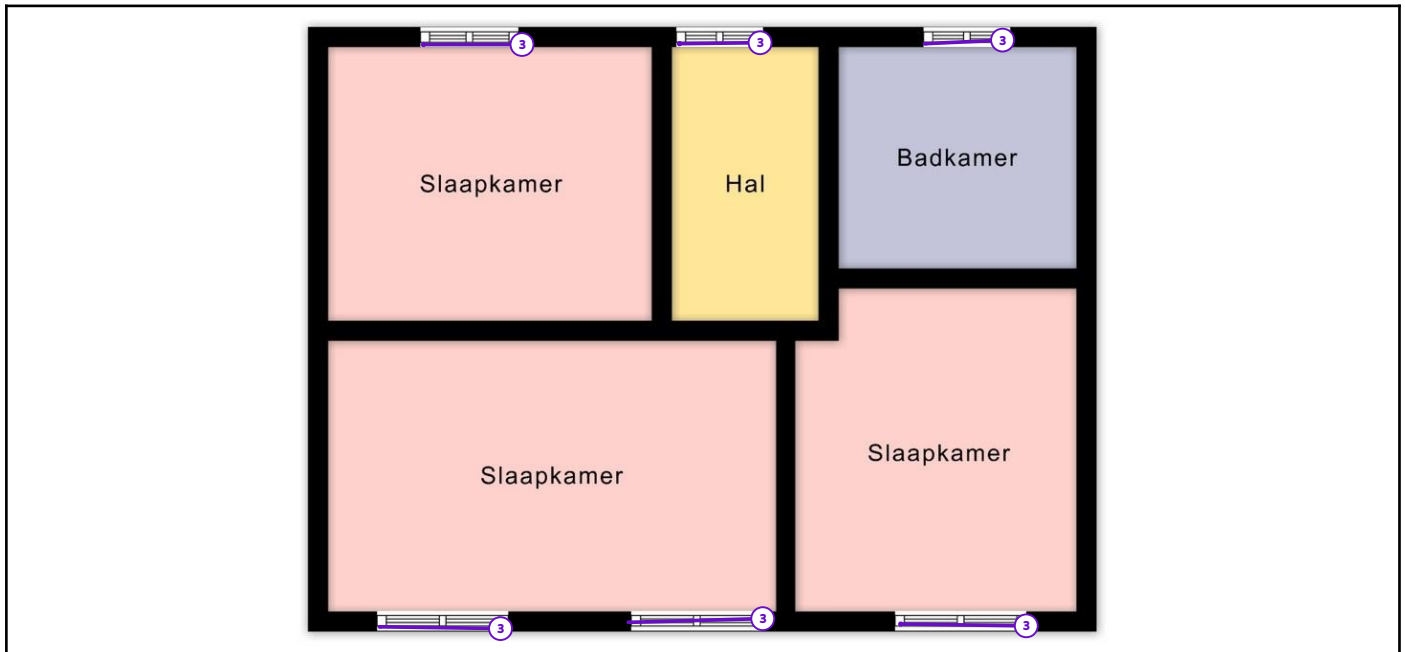
Plan 1.2: Grondplan verdieping

Beschrijving	Type	Actie
3. AD-Muur-Vensterbank wooneenheid-G	Advies	-

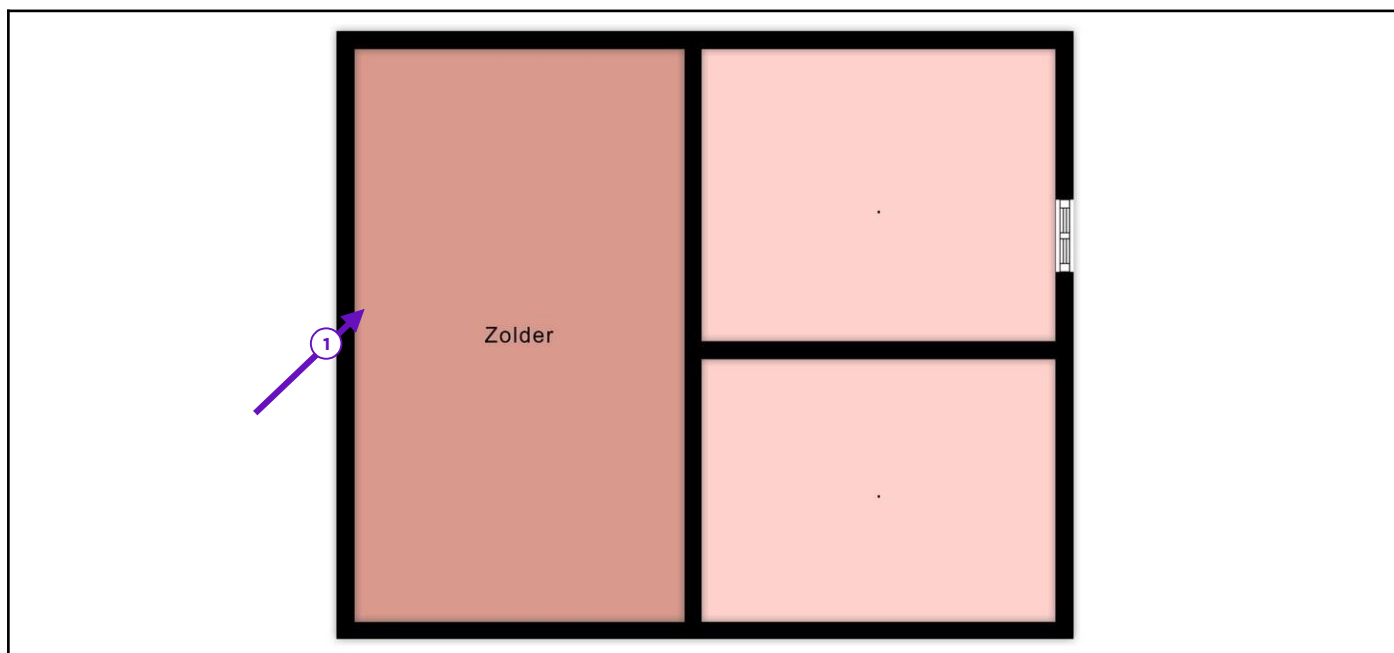
Plan 1.3: Grondplan zolder

Beschrijving	Type	Actie
1. BE-HDak-Schoorsteen rookgaskanaal linkerzijde	Beperking	-

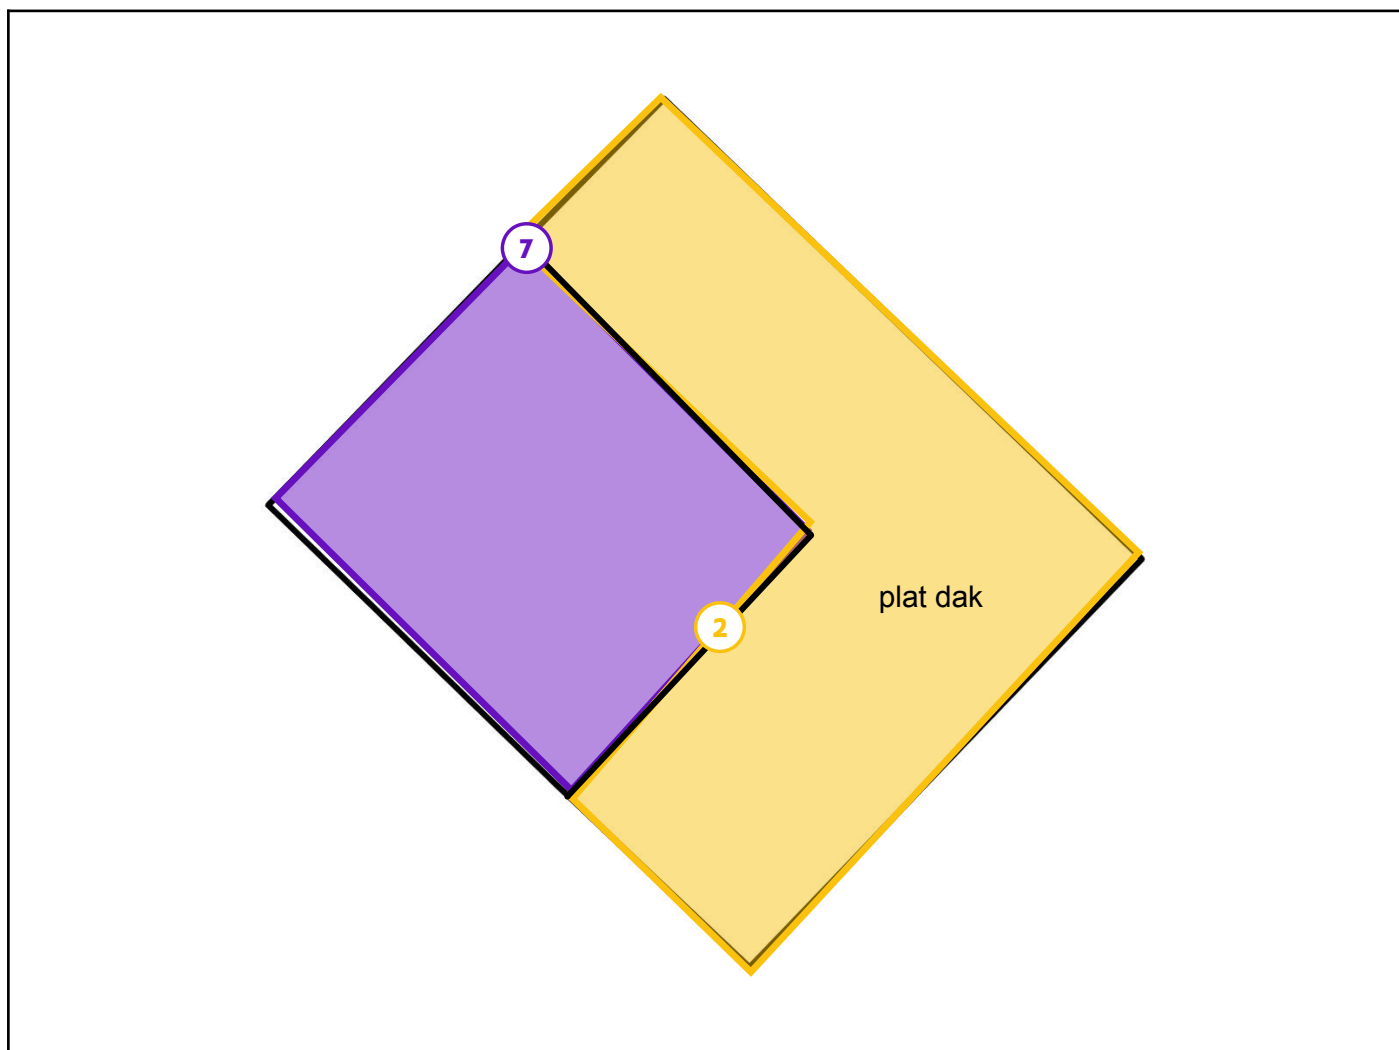
Plan 1.4: Grondplan dak

Beschrijving	Type	Actie
2. UIT-Volledige aanbouw	Uitsluiting	-
7. AD-Hdak-Doek Woning	Overige ruimte of materiaal	-

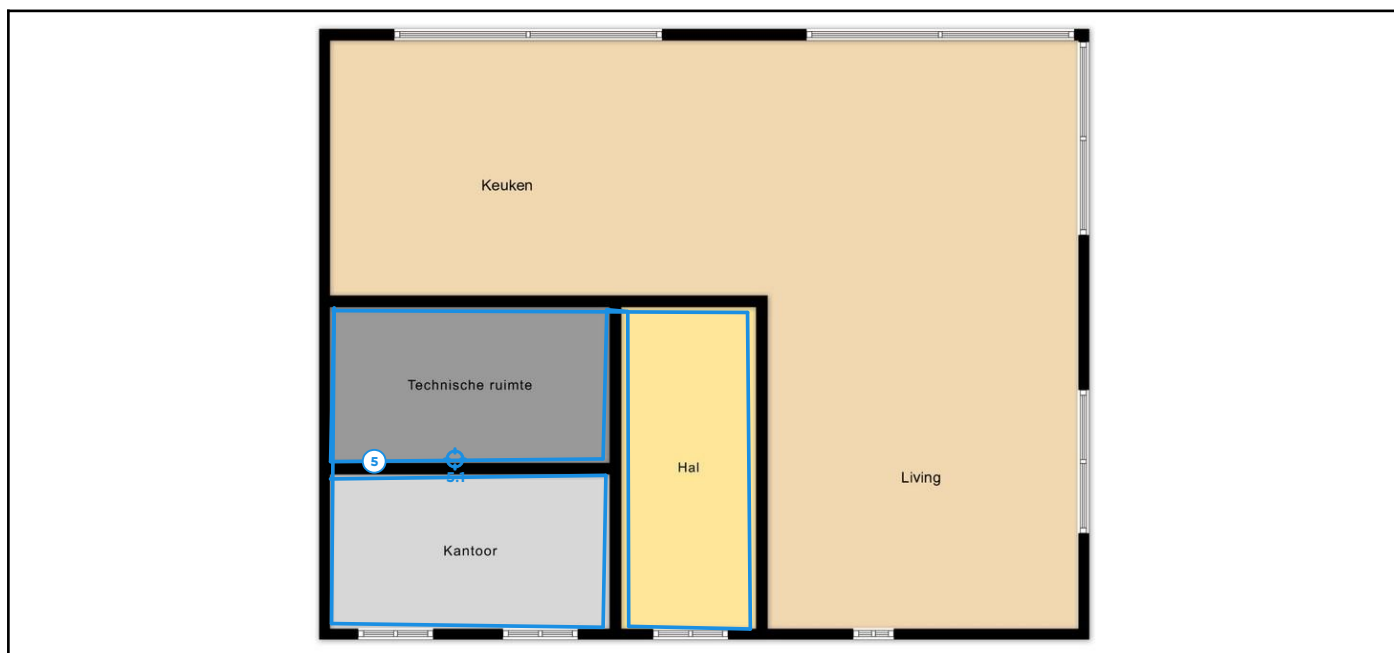
Plan 1.5: Grondplan gelijkvloers muren

Beschrijving	Type	Actie
5. BR-Muur-Pleisterwerk woongedeelte-M	Geen asbest	-
5.1 Code: MM01	Mengmonster	-

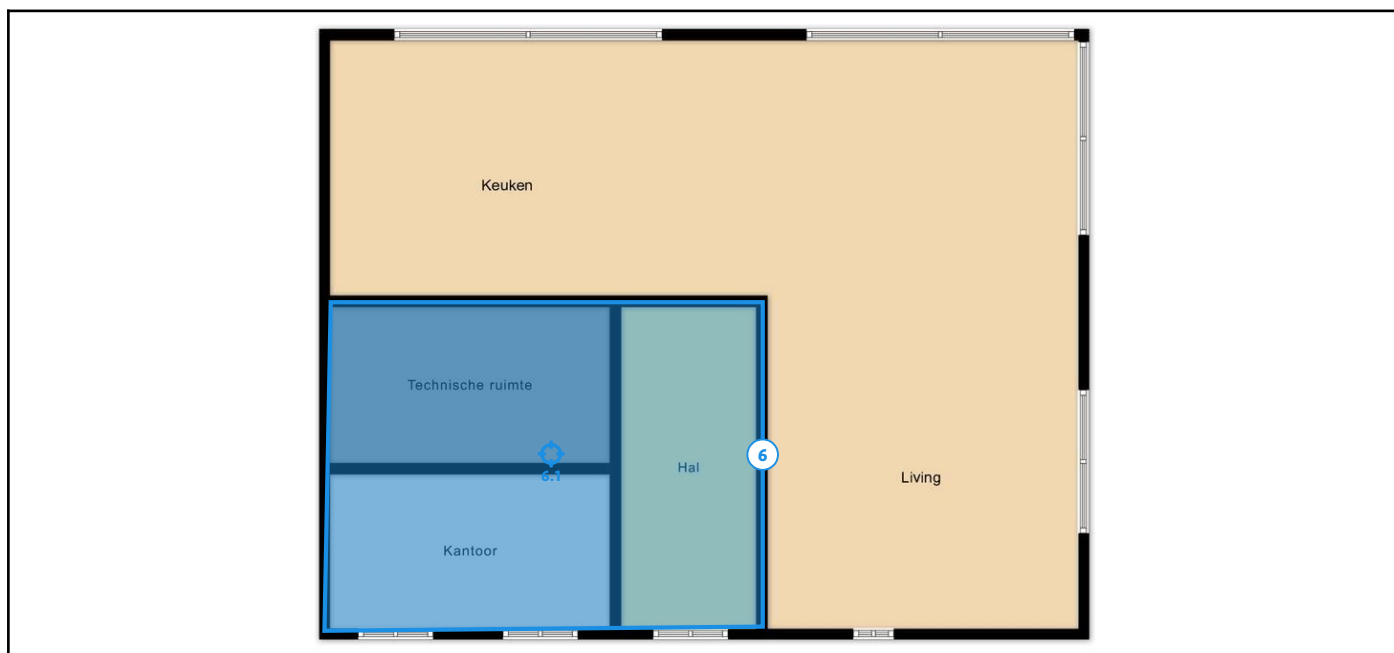
Plan 1.6: Grondplan gelijkvloers plafonds

Beschrijving	Type	Actie
6. BR-Pleisterwerk plafond woning-M	Geen asbest	-
6.1 Code: MM02	Mengmonster	-

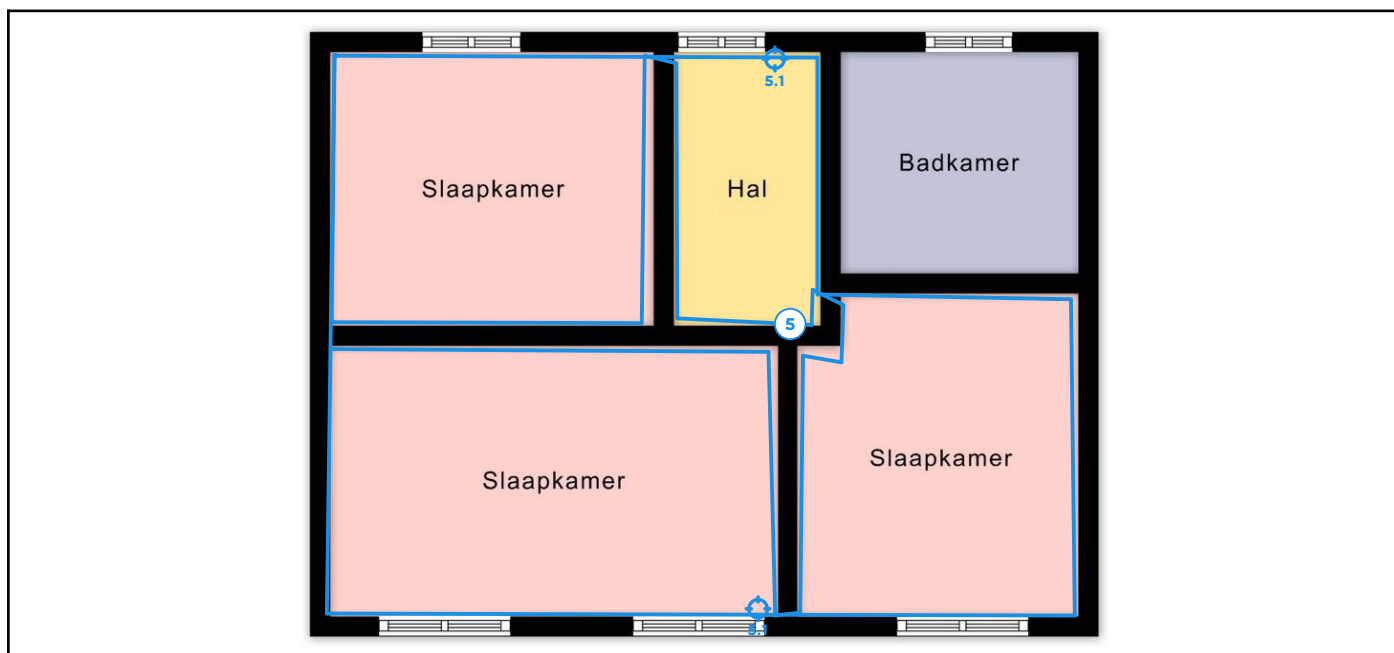
Plan 1.7: Grondplan verdieping muren

Beschrijving	Type	Actie
5. BR-Muur-Pleisterwerk woongedeelte-M	Geen asbest	-
5.1 Code: MM01	Mengmonster	-

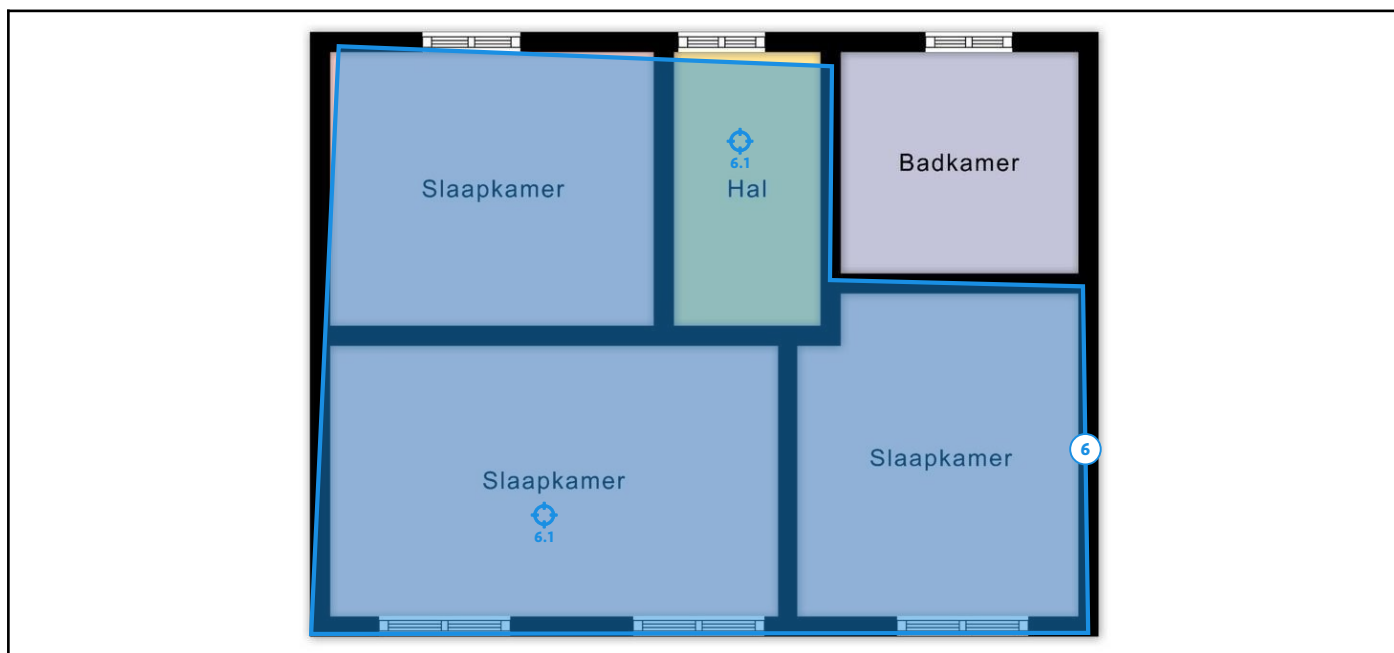
Plan 1.8: Grondplan verdieping plafonds

Beschrijving	Type	Actie
6. BR-Pleisterwerk plafond woning-M	Geen asbest	-
6.1 Code: MM02	Mengmonster	-

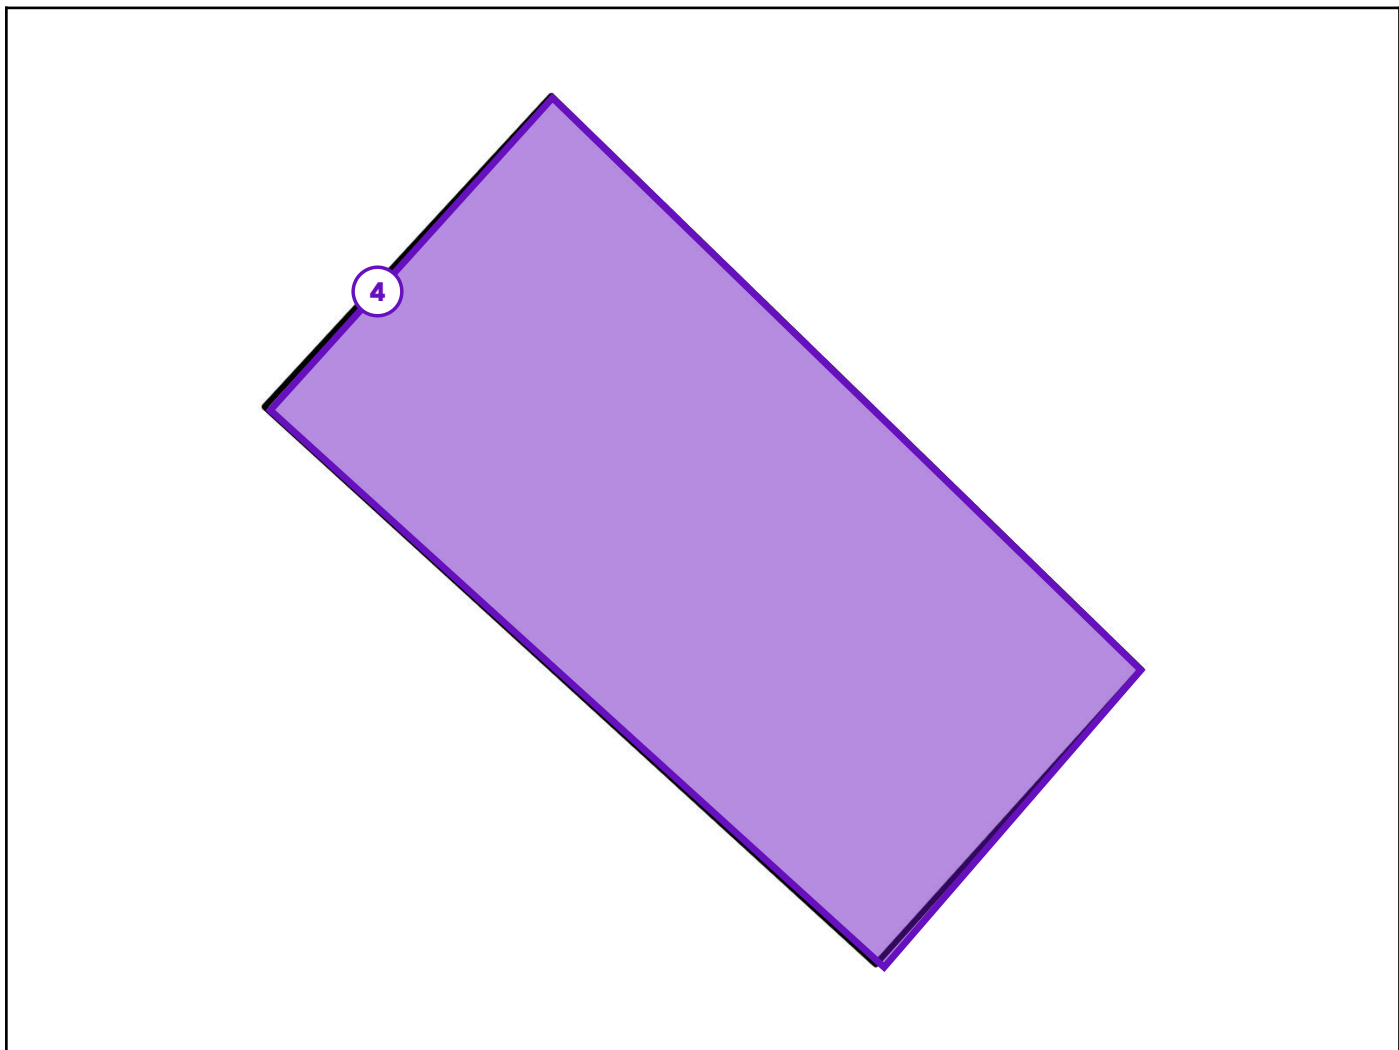
Plan 2.1: Tuinberging plan

Beschrijving	Type	Actie
4. AD- Tuinberging onderzocht	Advies	-
