Asbestinventarisatietest

Ieperstraat 30, 8970 Poperinge

Attestnummer : 20260326-000357.000

Uitgegeven op : 26.03.2026

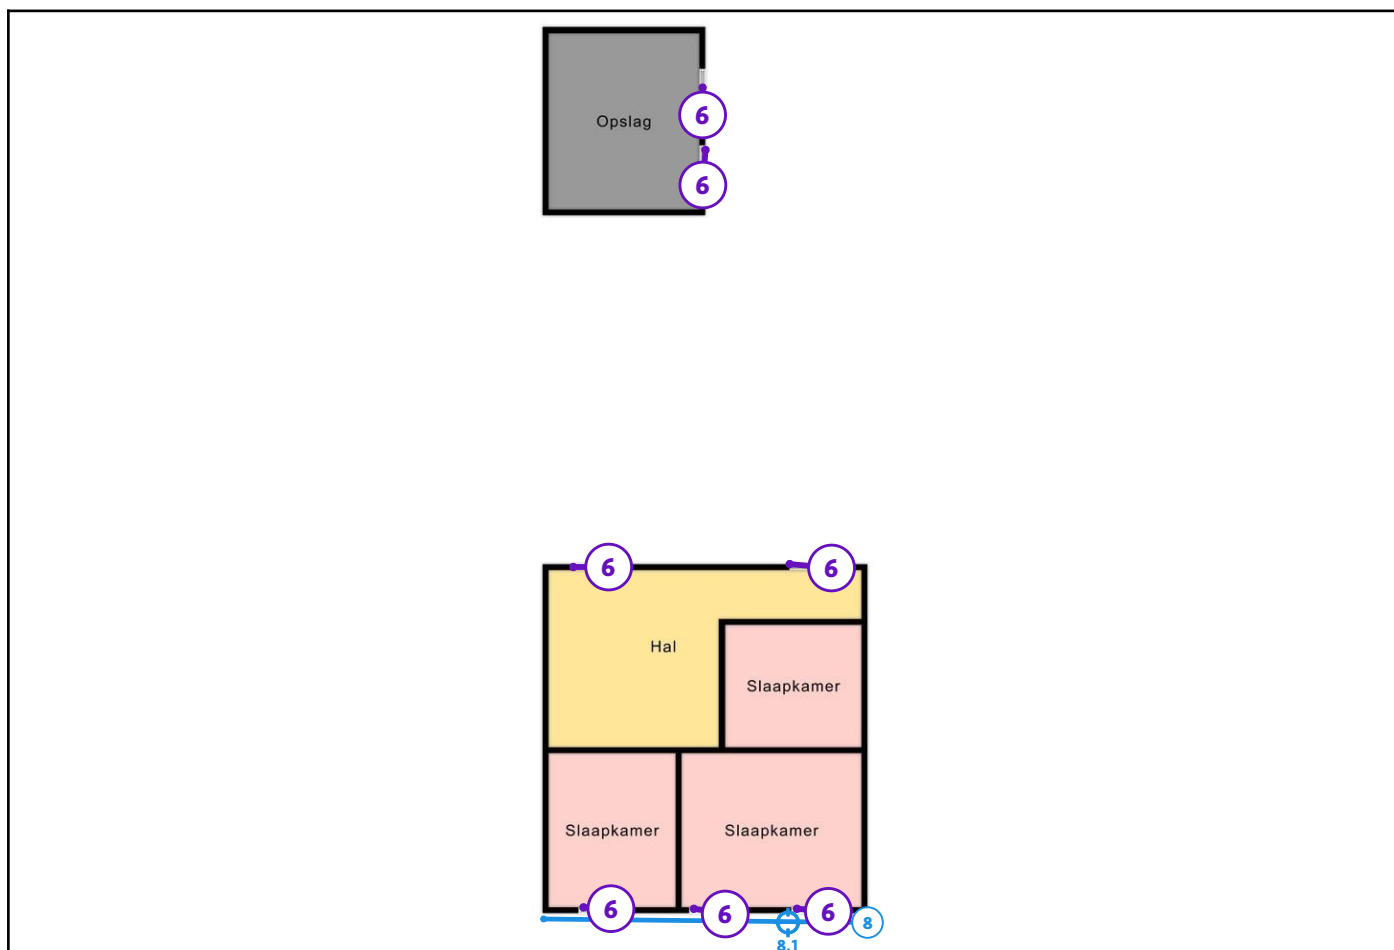
Plan 1.3: Grondplan verdieping

Beschrijving	Type	Actie
6. AD-Muur-Vensterbank woning-G	Advies	-
8. BR-Voorgevel 1ste verdiep-Crepi-M-Buitenlucht	Geen asbest	-
8.1 Code: MM04	Puntmonster	-

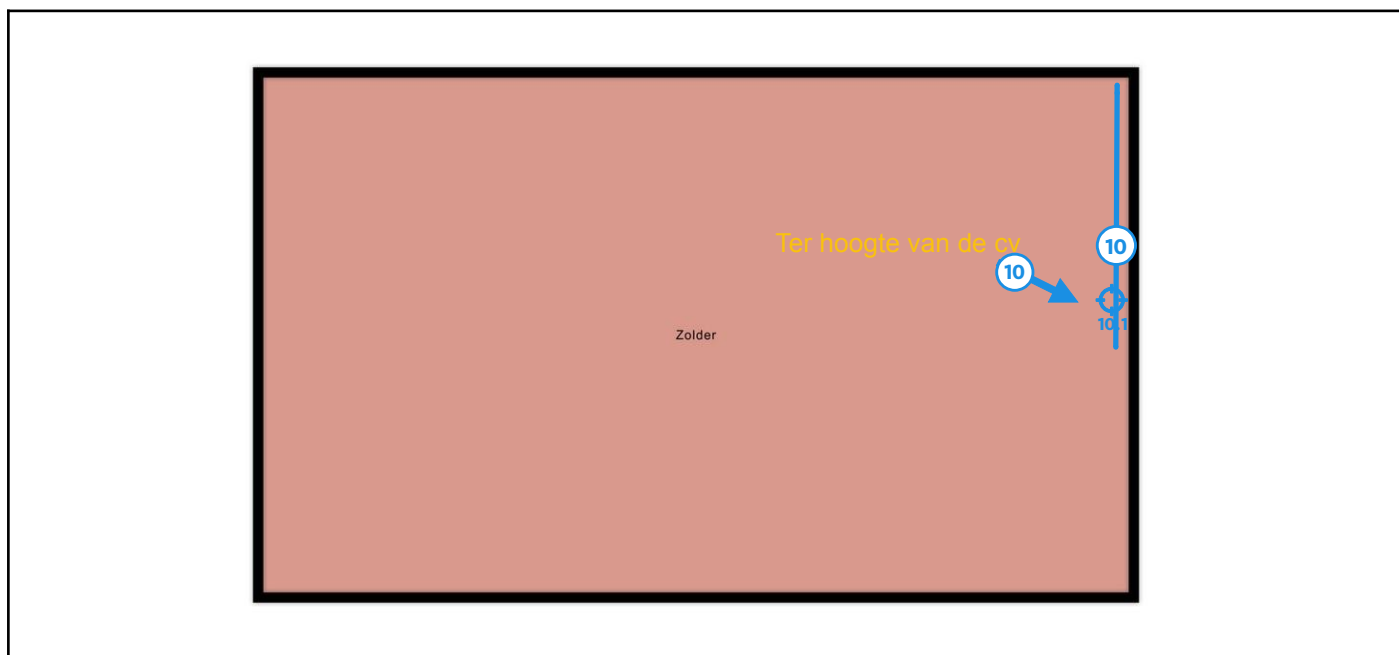
Plan 1.4: Grondplan zolder

Beschrijving	Type	Actie
10. BR-Muur-Pleisterwerk woongedeelte-M	Geen asbest	-
10.1 Code: MM01	Mengmonster	-

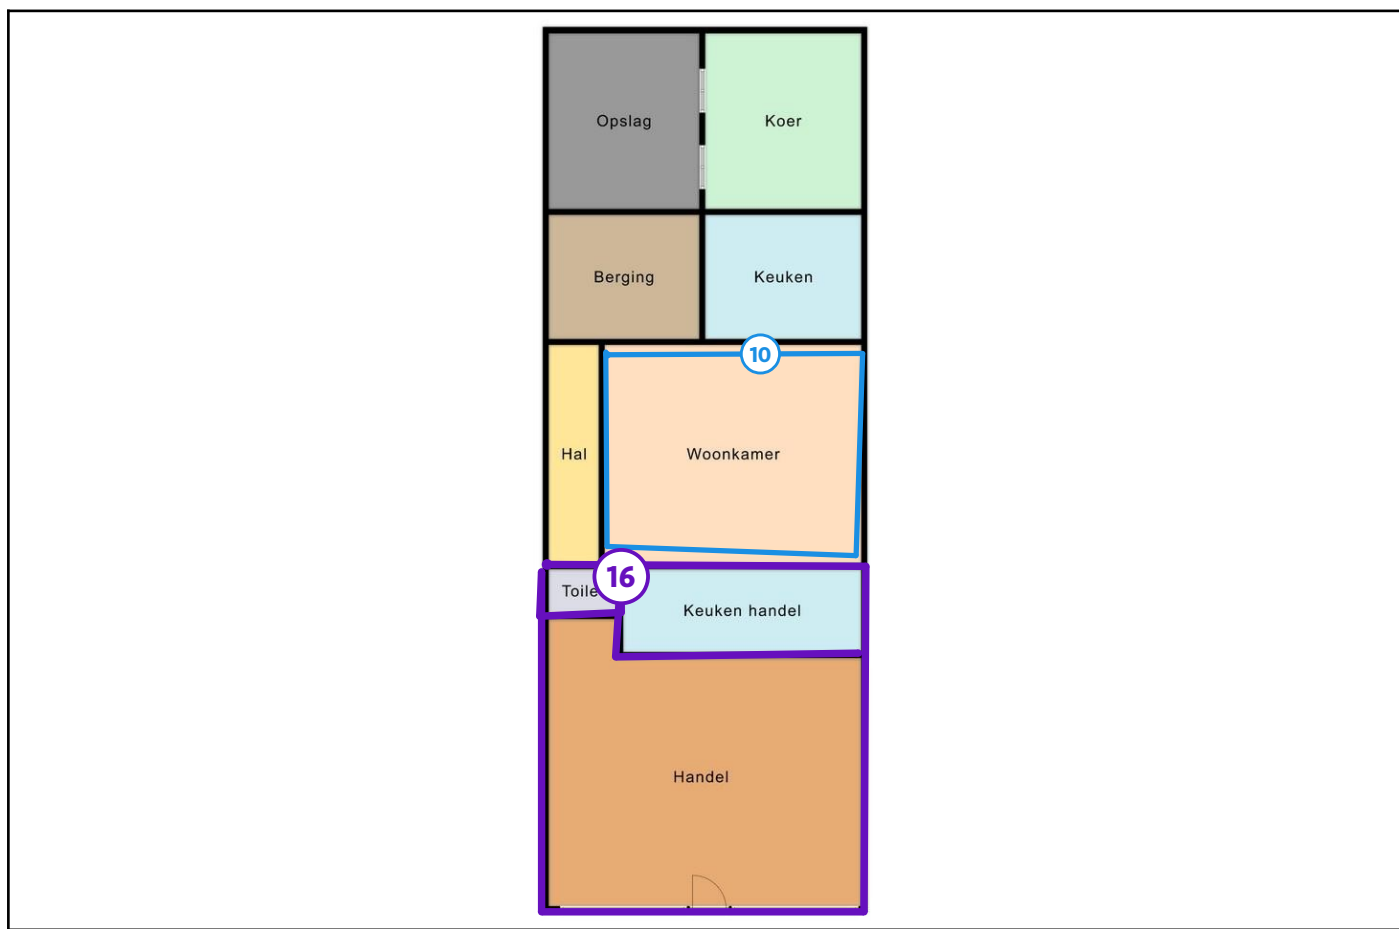
Plan 1.6: Grondplan gelijkvloers muren

Beschrijving	Type	Actie
10. BR-Muur-Pleisterwerk woongedeelte-M	Geen asbest	-
16. Geen pleisterwerk aanwezig Handelsruimte	Overige ruimte of materiaal	-

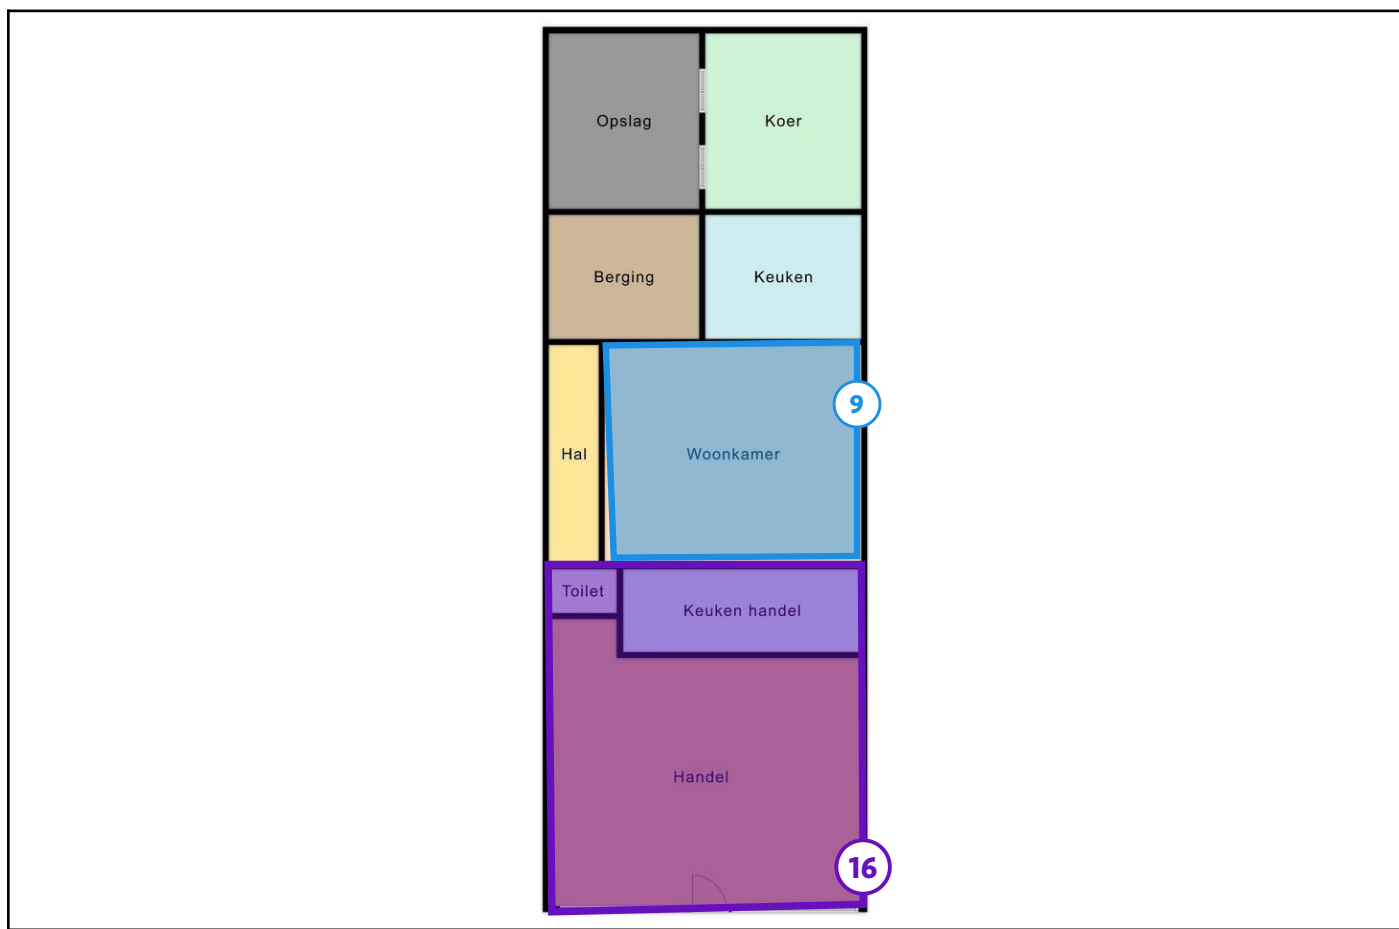
Plan 1.7: Grondplan gelijkvloers plafonds

Beschrijving	Type	Actie
9. BR-Pleisterwerk plafond woning -M	Geen asbest	-
16. Geen pleisterwerk aanwezig Handelsruimte	Overige ruimte of materiaal	-

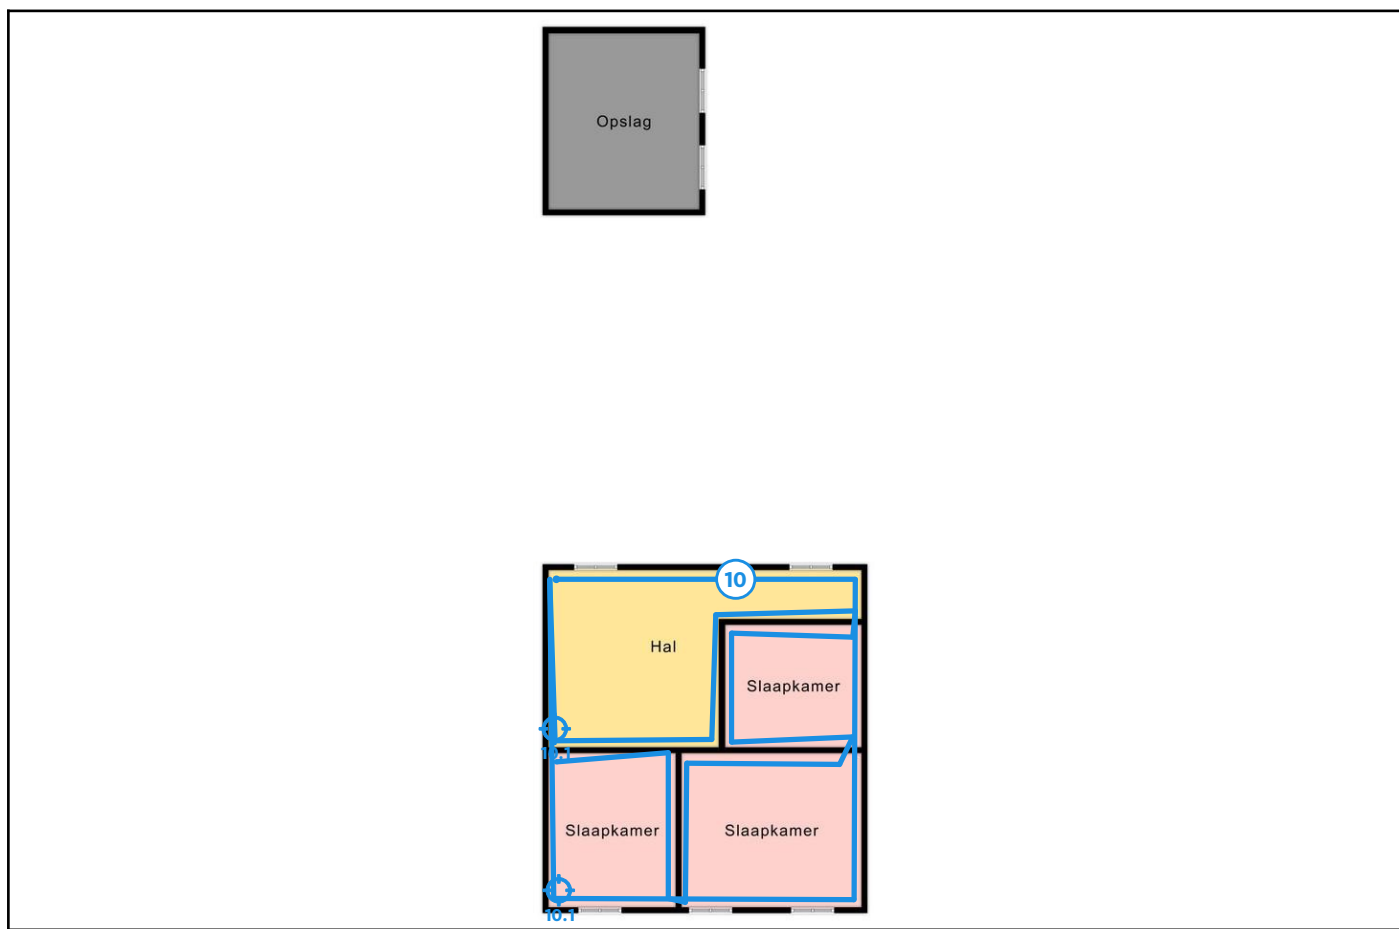
Plan 1.8: Grondplan verdieping muren

Beschrijving	Type	Actie
10. BR-Muur-Pleisterwerk woongedeelte-M	Geen asbest	-
10.1 Code: MM01	Mengmonster	-

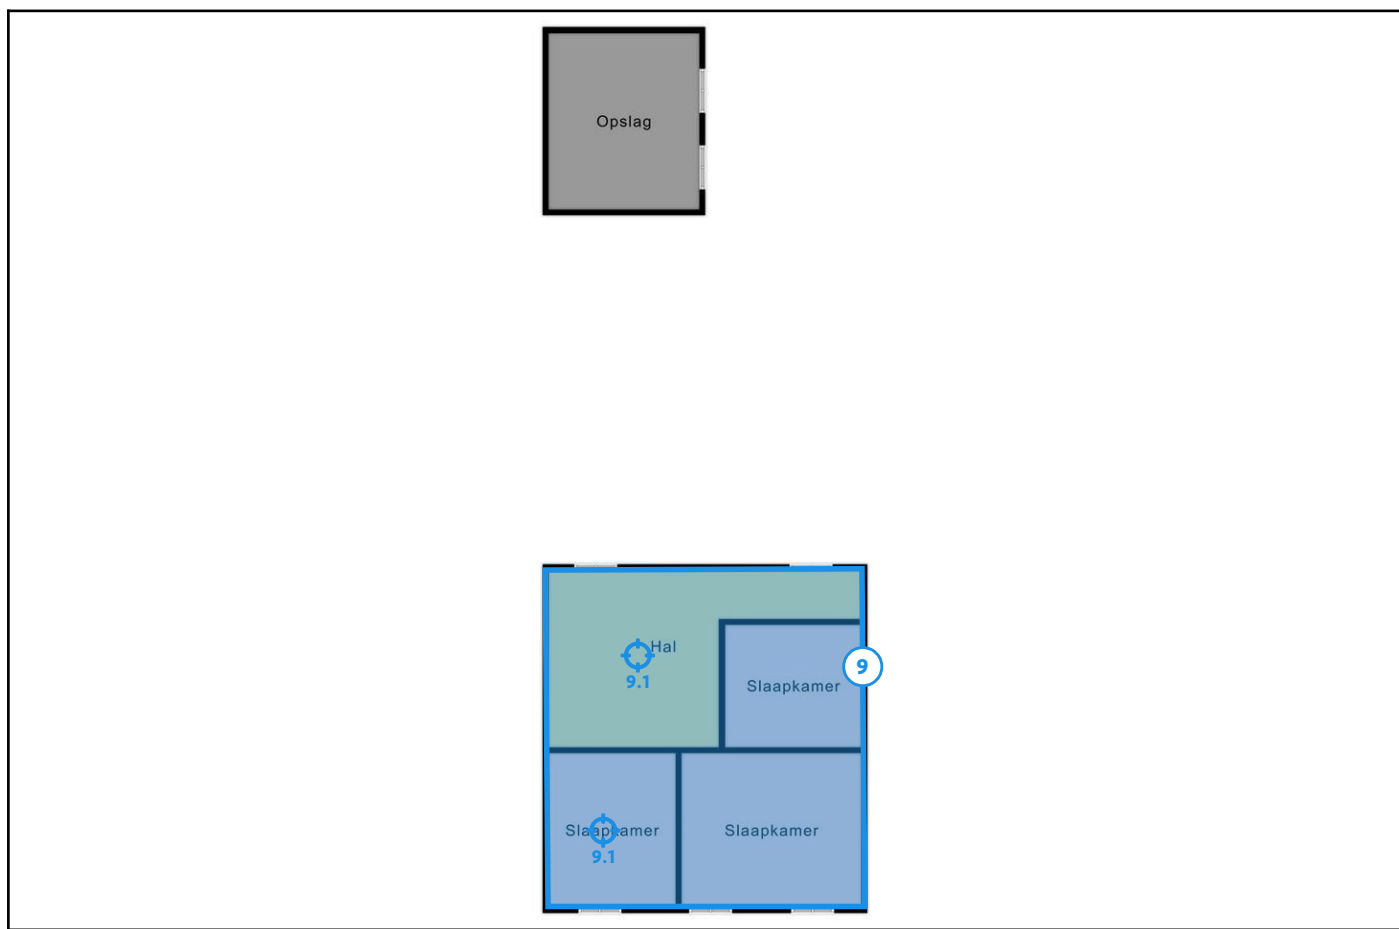
Plan 1.9: Grondplan verdieping plafonds

Beschrijving	Type	Actie
9. BR-Pleisterwerk plafond woning -M	Geen asbest	-
9.1 Code: MM02	Mengmonster	-
