Asbestinventarisatetest

Noeveren 152, 2850 Boom

Attestnummer : 20240626-000439.000

Uitgegeven op : 26.06.2024

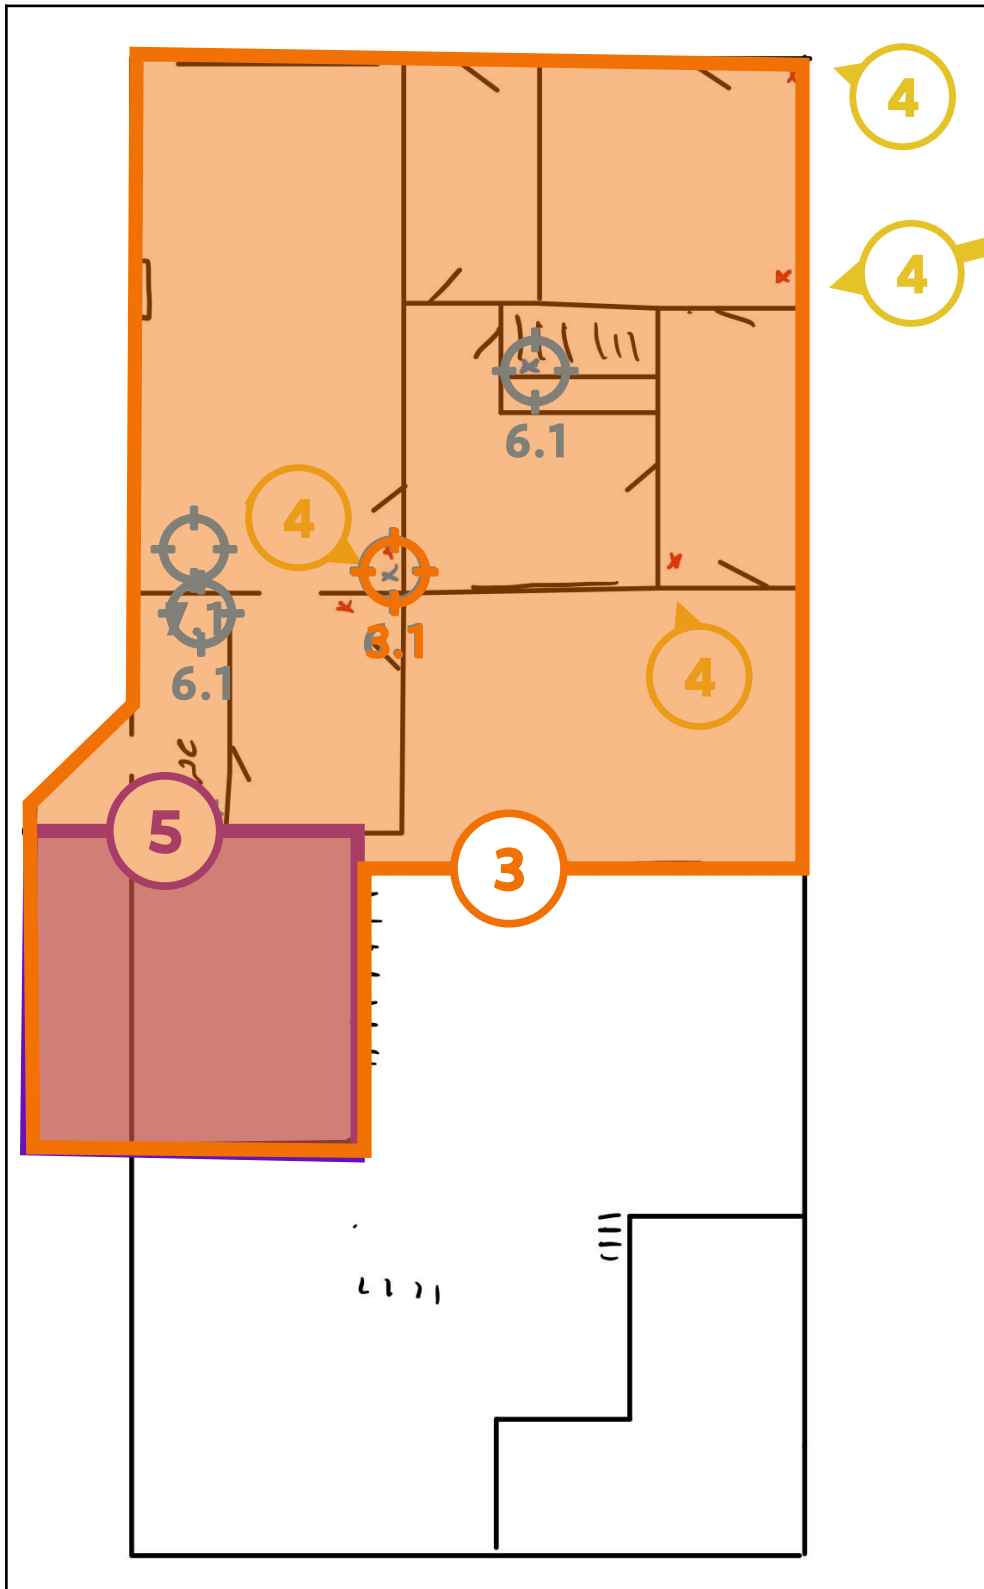
Plan 1.1: Gelijkvloers

3. Woning - vloerzeil	Asbestmateriaal	Verwijderen
3.1 Code: MM03	Mengmonster	-
4. Woning - bakeliet - schakelaars/stopcontacten	Asbestmateriaal	Zorgvuldig beheren
5. Bijgebouw niet veilig	Beperking	-
6. Woning - pleisterwerk - muur	Geen asbest	-
6.1 Code: MM01	Mengmonster	-
7. Woning - pleisterwerk - plafond	Geen asbest	-
7.1 Code: MM02	Mengmonster	-

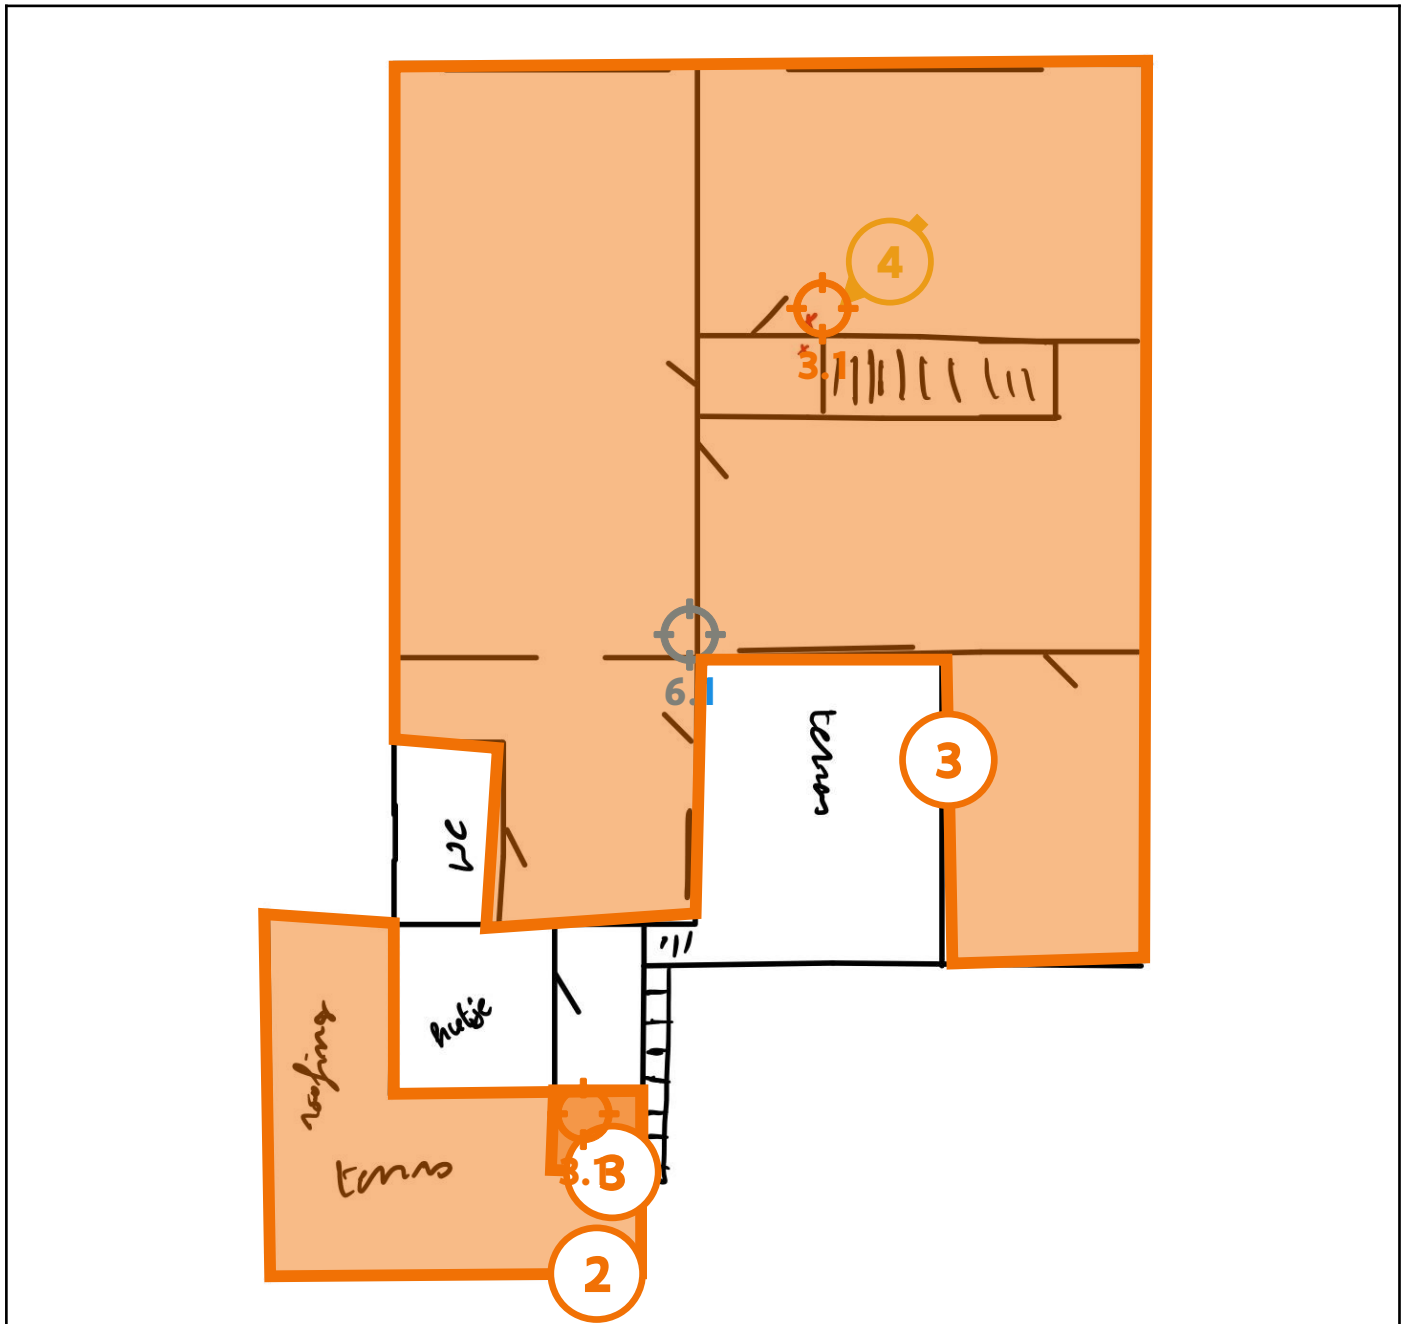
Plan 1.2: 1ste verdiep

Beschrijving	Type	Actie
2. Woning - roofing - plat dak	Asbestmateriaal	Verwijderen
3. Woning - vloerzeil	Asbestmateriaal	Verwijderen
3.1 Code: MM03	Mengmonster	-

4. Woning - bakeliet - schakelaars/stopcontacten	Asbestmateriaal	Zorgvuldig beheren
6. Woning - pleisterwerk - muur	Geen asbest	-
6.1 Code: MM01	Mengmonster	-

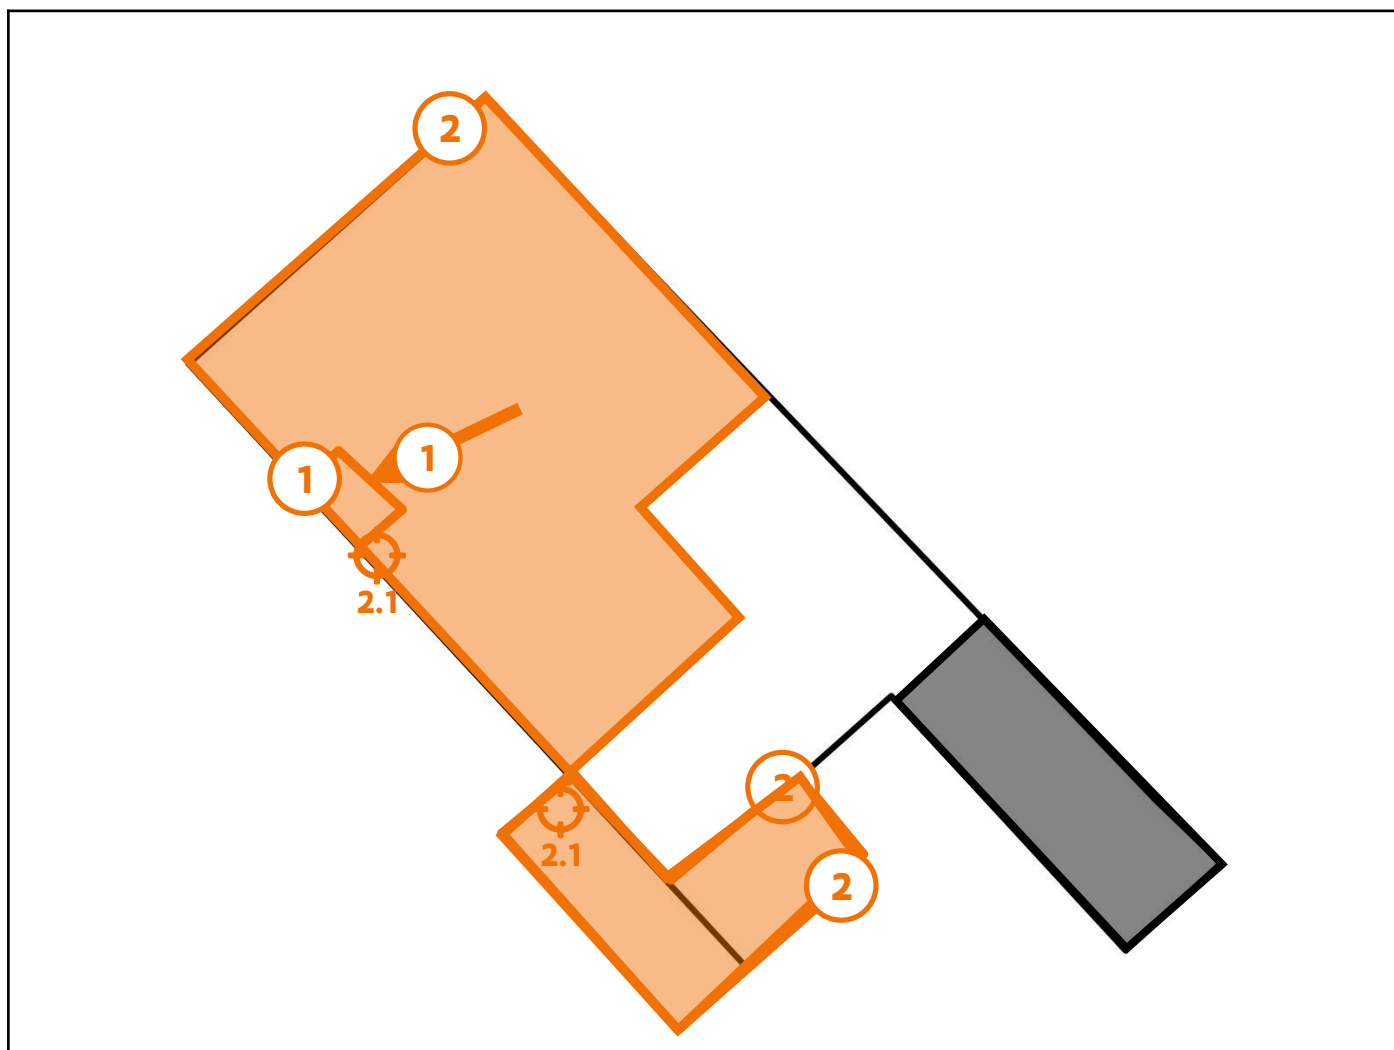
Plan 1.3: Dak

Beschrijving	Type	Actie
1. Woning - schouw - plat dak	Asbestmateriaal	Verwijderen
2. Woning - roofing - plat dak	Asbestmateriaal	Verwijderen
2.1 Code: MM04	Mengmonster	-

- Hermetische zone (erkend asbestverwijderaar)
Een toepassing die niet kan verwijderd worden zonder te breken, te beschadigen of scheuren moet verplicht via hermetische zone verwijderd worden, in dit geval is de roofing in slechte toestand. Roep de hulp in van een erkende asbestverwijderaar.
