Asbestinventarisatietest

Matenstraat 54, 2845 Niel

Attestnummer : 20251007-000523.000

Uitgegeven op : 07.10.2025

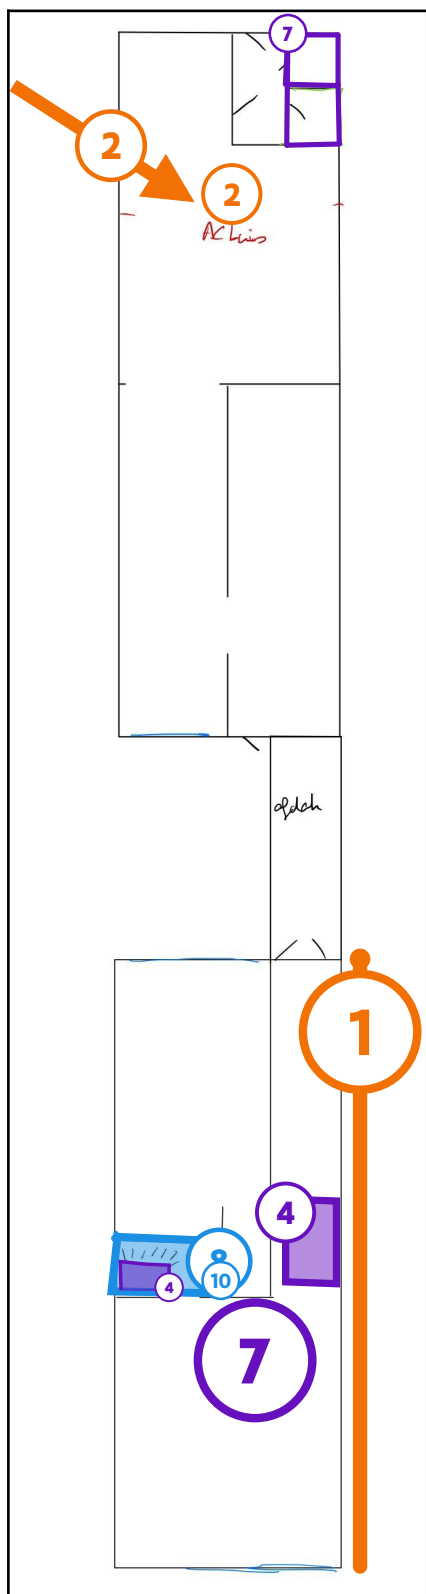
Plan 1.1: Gelijkvloers

1. Woning - leien - zijgevel	Asbestmateriaal	Verwijderen
2. Achterbouw - AC buizen	Asbestmateriaal	Verwijderen
4. Woning - beperking - (kruip)kelder	Beperking	-
7. Woning - tegellijm - plinten/tegels	Advies	-
8. Woning - pleisterwerk - plafonds	Geen asbest	-
10. Woning - pleisterwerk - muren	Geen asbest	-

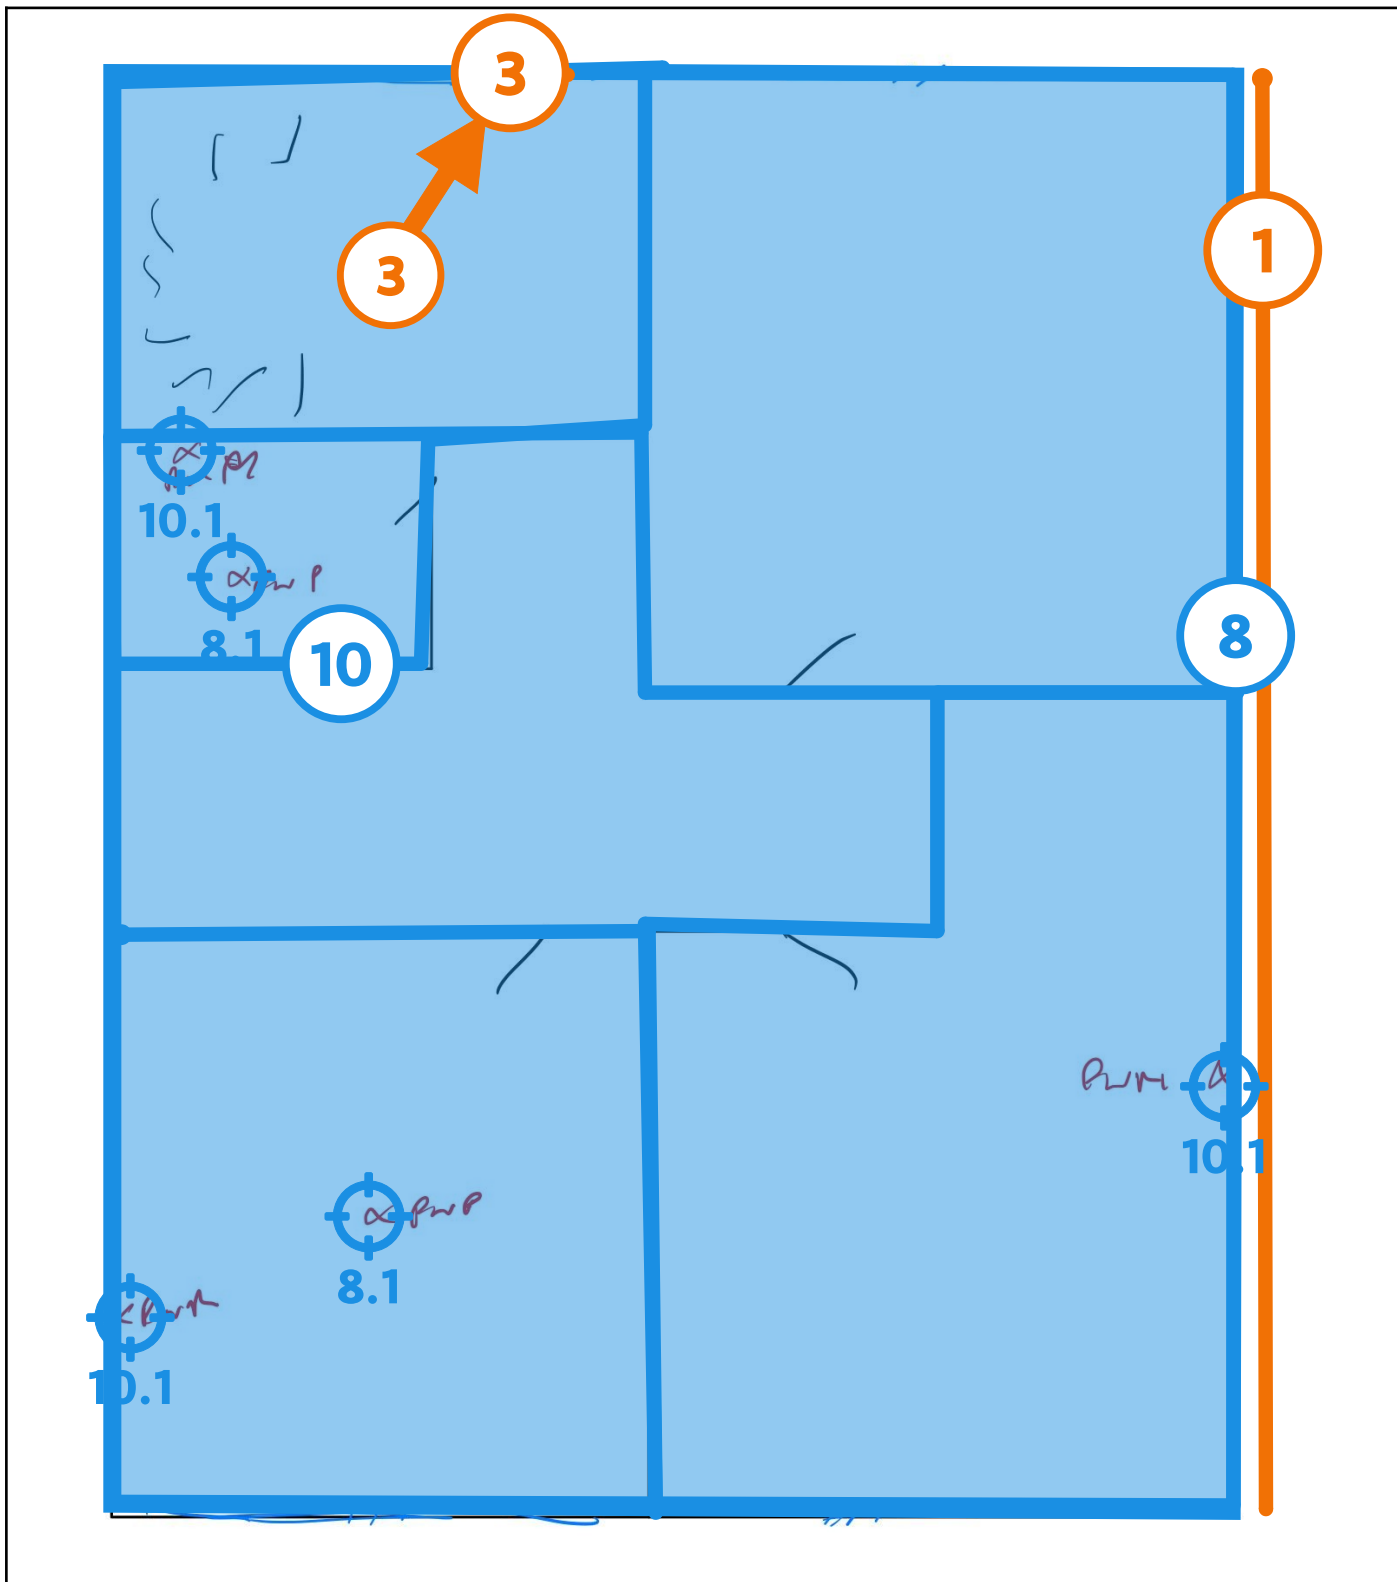
Plan 1.2: Woning 1ste verdiep

1. Woning - leien - zijgevel	Asbestmateriaal	Verwijderen
3. Woning - glaspaneel - deuren/ramen	Asbestmateriaal	Verwijderen
8. Woning - pleisterwerk - plafonds	Geen asbest	-
8.1 Code: MM02	Mengmonster	-
10. Woning - pleisterwerk - muren	Geen asbest	-
10.1 Code: MM01	Mengmonster	-

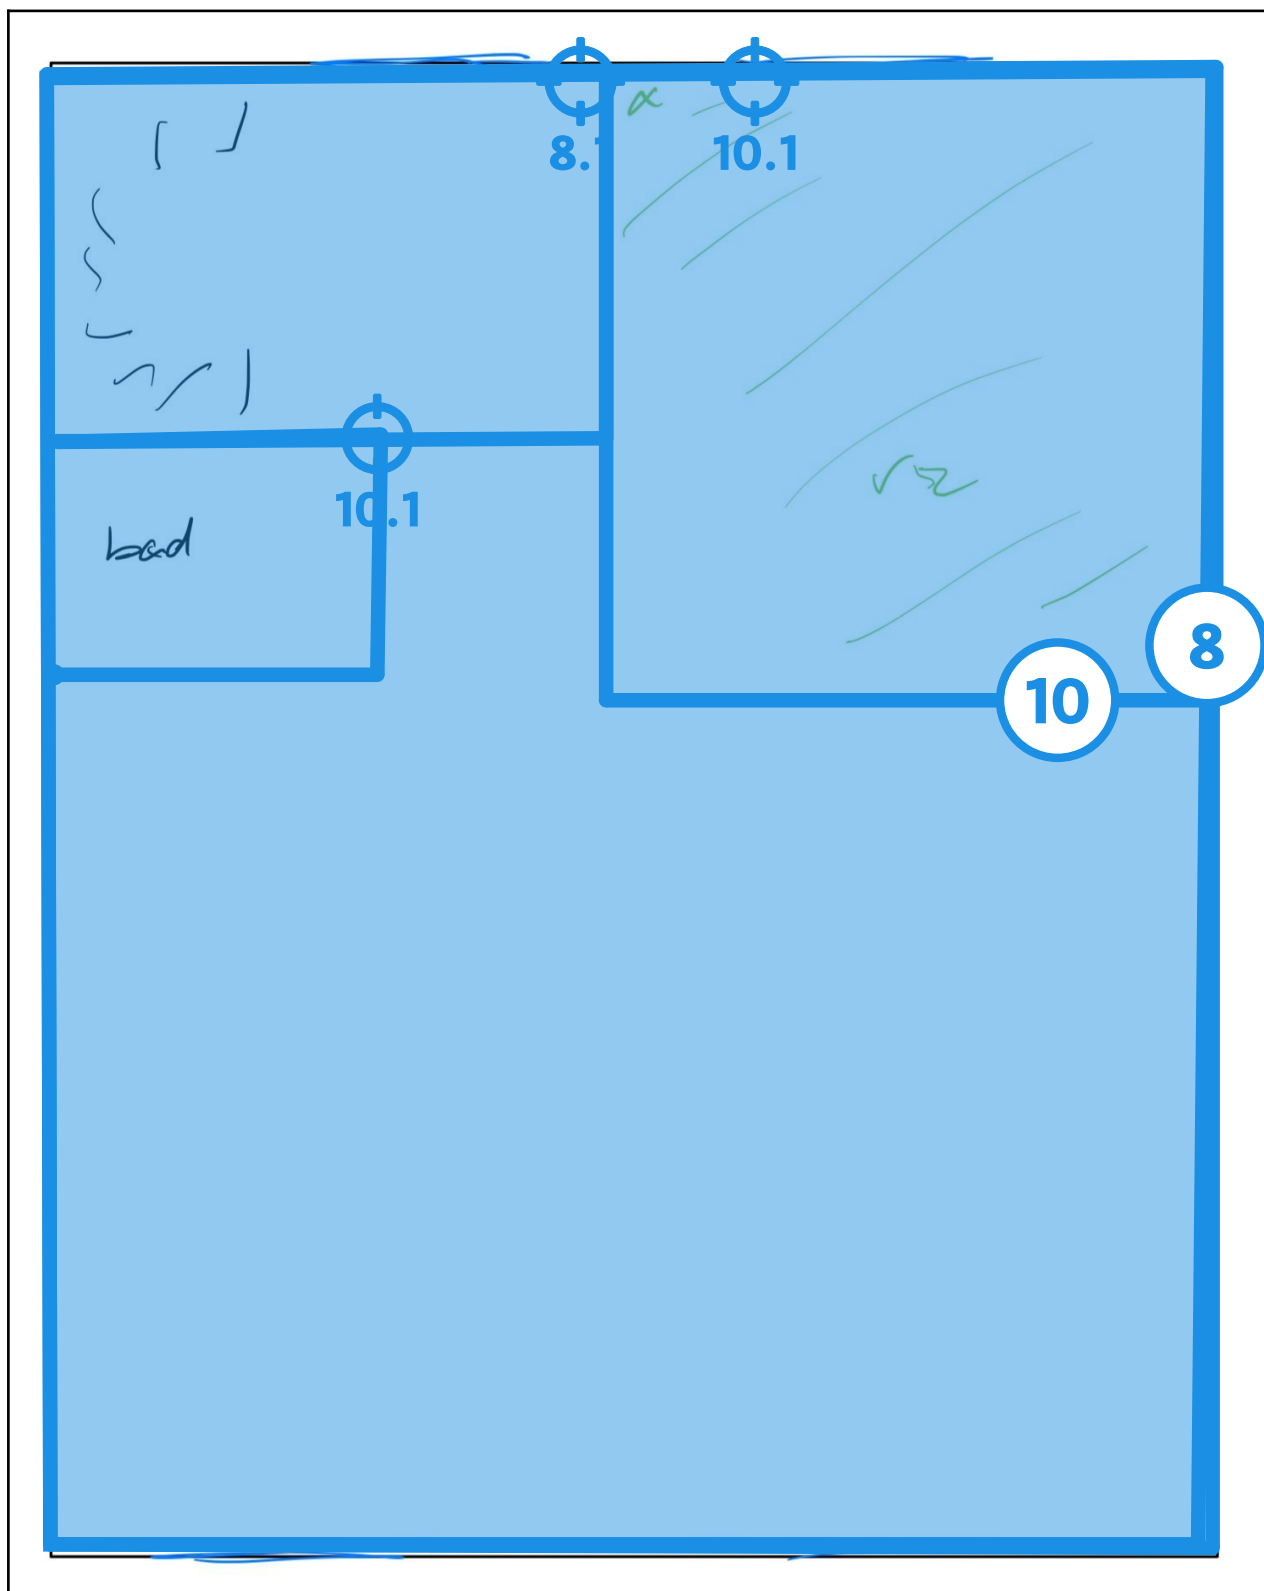
Plan 1.3: Woning 2de verdiep

8. Woning - pleisterwerk - plafonds	Geen asbest	-
8.1 Code: MM02	Mengmonster	-
10. Woning - pleisterwerk - muren	Geen asbest	-
10.1 Code: MM01	Mengmonster	-

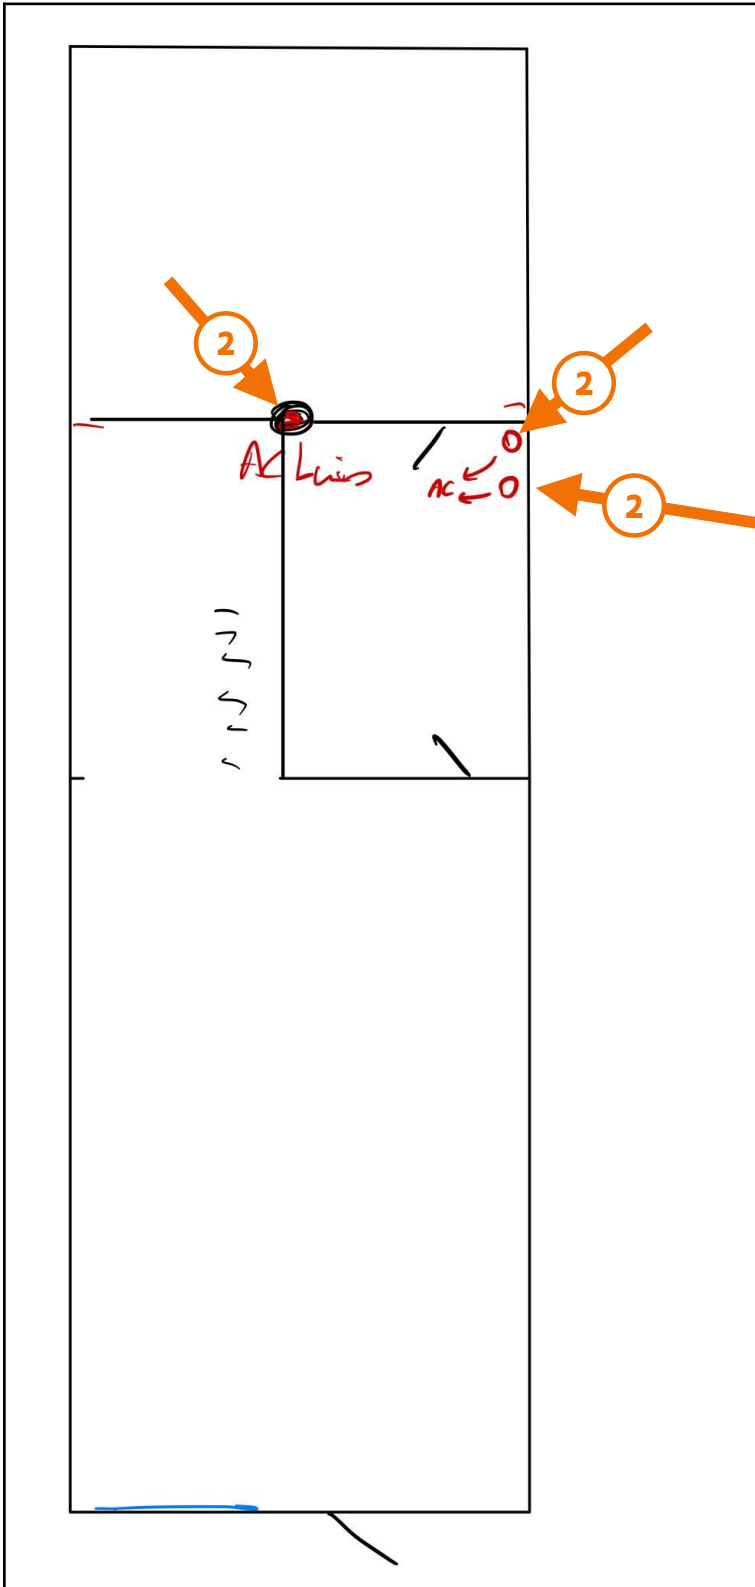
Plan 1.4: Achterbouw 1ste verdiep

2. Achterbouw - AC buizen

Asbestmateriaal

Verwijderen

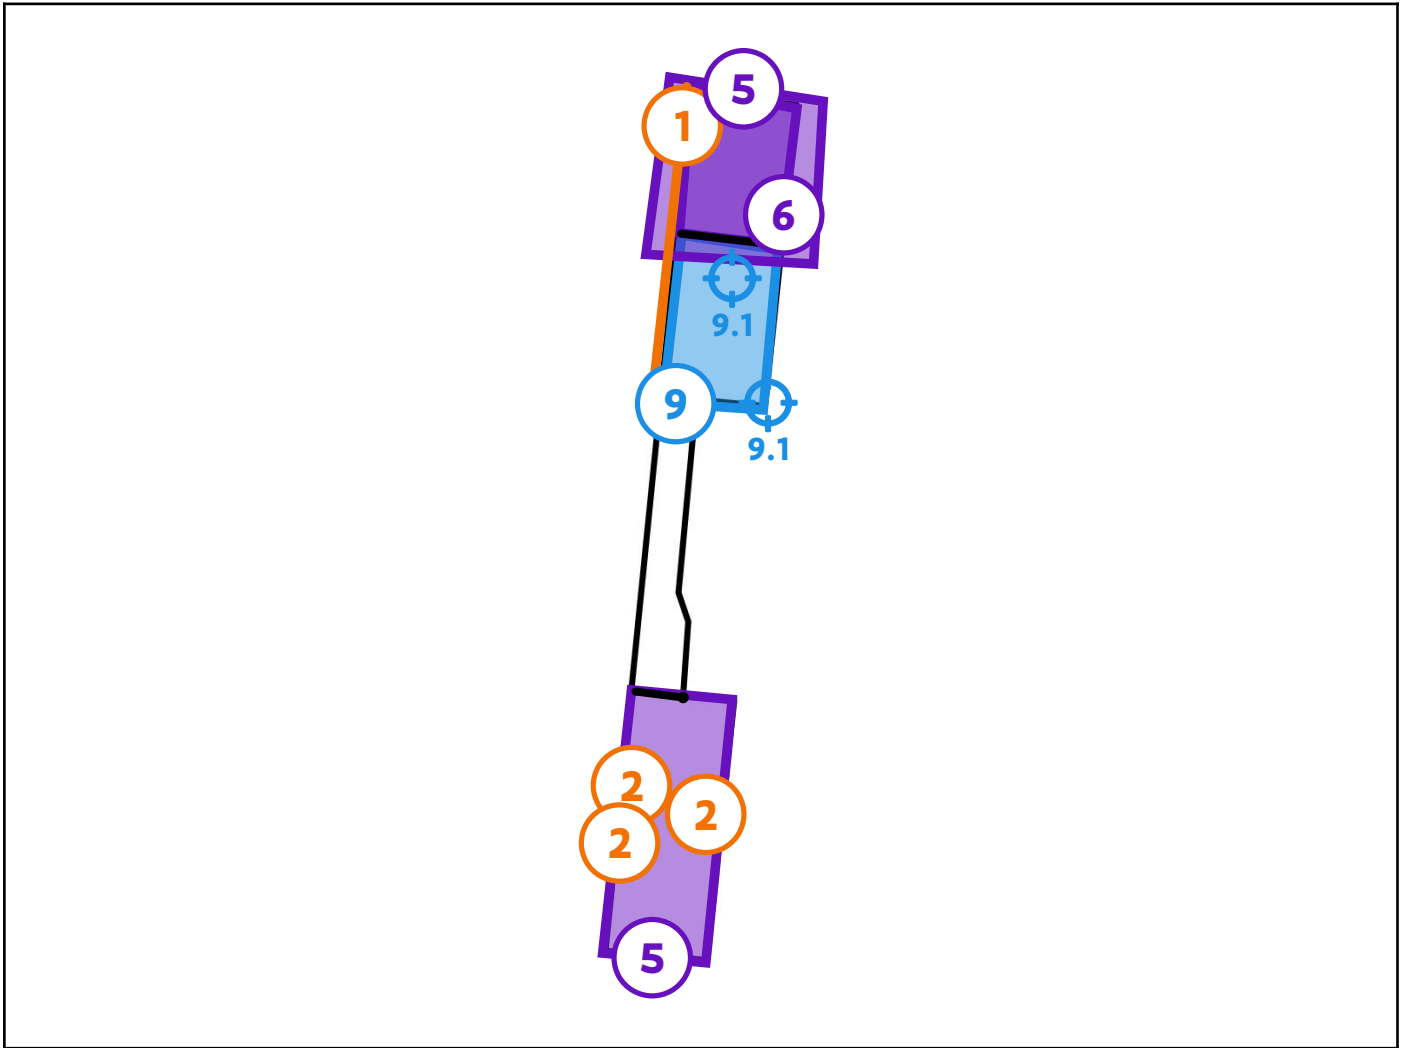
Plan 1.5: Dak

Beschrijving	Type	Actie
1. Woning - leien - zijgevel	Asbestmateriaal	Verwijderen
2. Achterbouw - AC buizen	Asbestmateriaal	Verwijderen
5. Woning - beperking - dak	Beperking	-
6. Woning - dakbedekking - schuin dak	Advies	-
9. Woning - roofing - plat dak	Geen asbest	-
9.1 Code: MM03	Mengmonster	-
